## STADTRECHNUNGSHOF WIEN

StRH V - 34-3/15

MA 34, Prüfung der Fensterinstandsetzung in der

Hauptfeuerwache Mariahilf

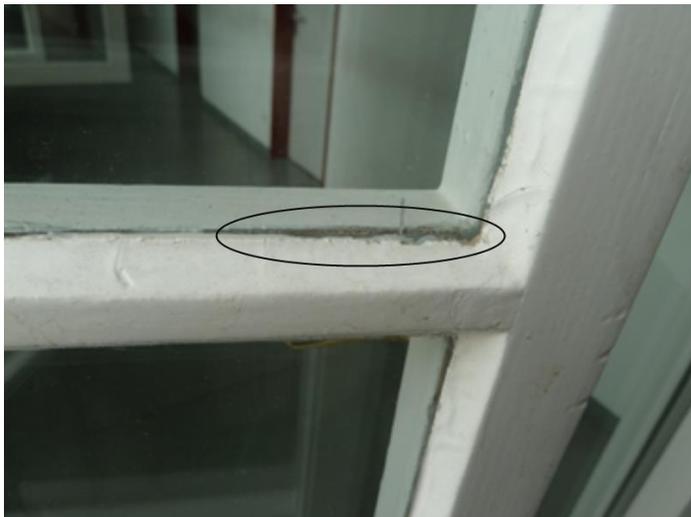
Abbildung 1: Fugen zwischen Glas und Kittfuge

*"Bei allen Verglasungen"* wurden zwischen Glas und Kittfuge von Flügelhölzern und Sprossen Fugen vorgefunden, in die Kondensat eindringen und das Holz schädigen kann (s. Abb. 1).

Um das Eindringen von Kondensat zu verhindern, ist bei *"allen Fenstern"* der Hauptfeuerwache eine Tauwasserversiegelung aufzubringen. Dabei ist auf Materialverträglichkeit zu achten.

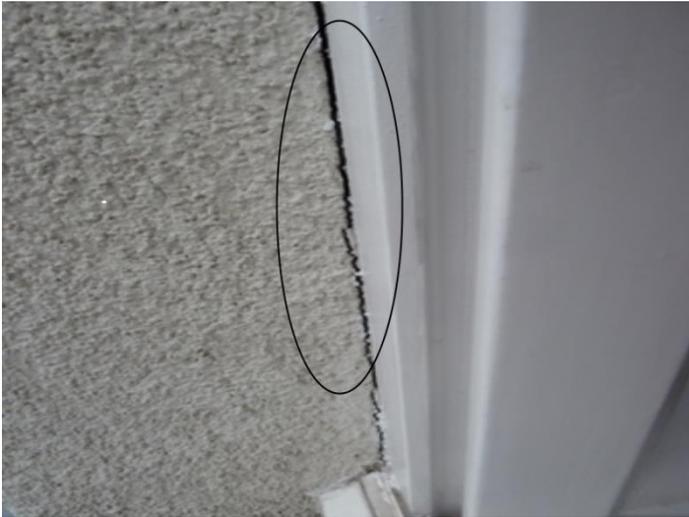
Abbildung 2: Offene Maueranschlüsse

Die fassadenseitigen Maueranschlüsse waren *"offen"* (s. Abb. 2). Somit kann Wasser zwischen Putz und Fensterstockrahmen eindringen.

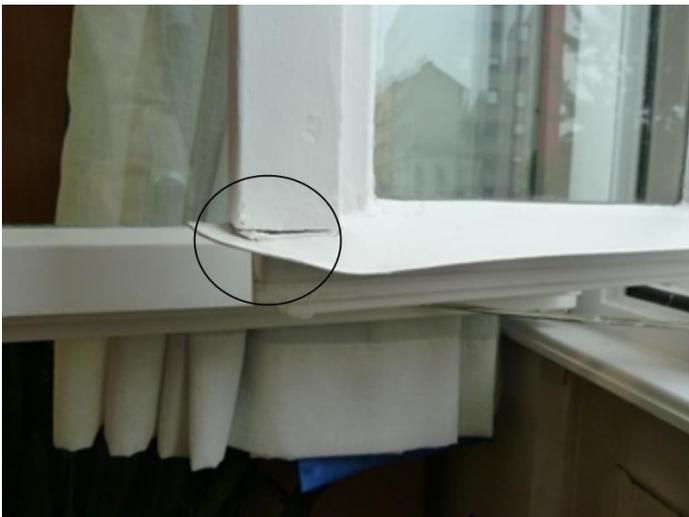
Abbildung 3: Deformierter Wetterschenkel mit Rissbildung

Mehrere Wetterschenkel waren verbogen und wiesen an den Anschlussstellen zu den Flügelprofilen Risse auf (s. Abb. 3). Dies kann zu Wassereintritten und in der Folge zu Schäden an den Flügelhölzern führen. Daher ist eine umgehende Instandsetzung erforderlich.

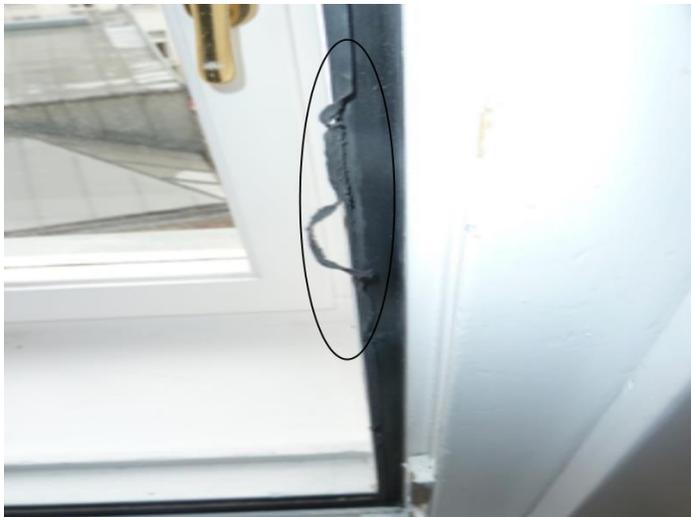
Abbildung 4: Schadhafte Dichtung

Bei zwei Fenstern fehlten Dichtungen; bei zwei weiteren wurden verschlissene Dichtungen vorgefunden (s. Abb. 4). Die fehlenden bzw. verschlissenen Fensterdichtungen sind anzubringen bzw. zu ersetzen. Die Abnutzung der Dichtungen ist durch eine veränderte Beschlageinstellung hintanzuhalten.

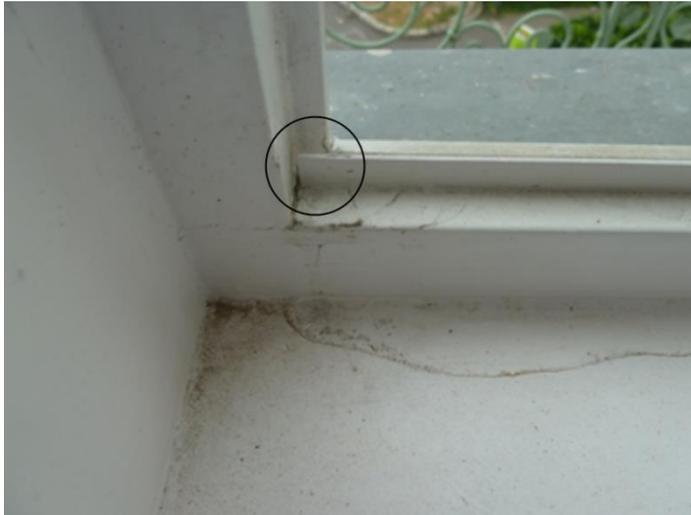
Abbildung 5: Spalt zwischen Regenschutzschiene und seitlichem Stockrahmen

An zahlreichen Stellen zeigten sich Spuren von Wassereintritten. Dies war vor allem dort ausgeprägt, wo ein Spalt zwischen Regenschutzschiene und seitlichem Stockrahmen bestand (s. Abb. 5).

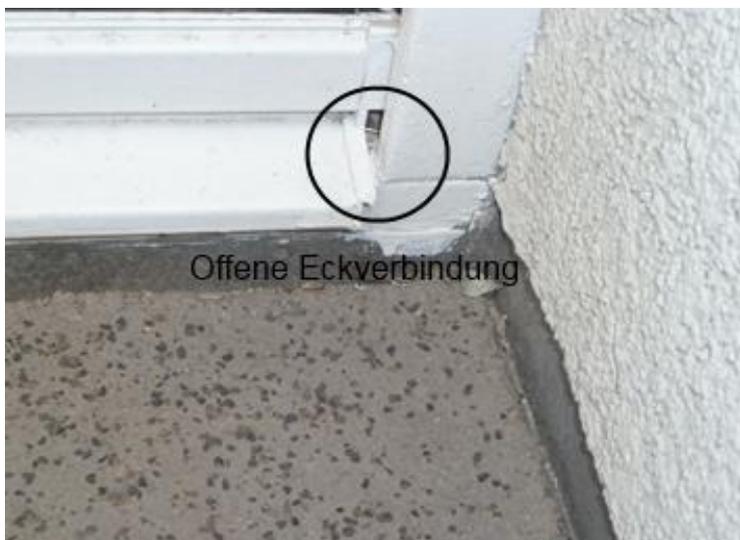
Abbildung 6: Offene Eckverbindung

Die im *"Laufe der Zeit"* aufgrund der *"natürlichen Bewegungen/Volumenänderungen"* durch Feuchteschwankungen entstandenen offenen Eckverbindungen, Risse etc. (s. Abb. 6), sind *"zu überarbeiten"*.

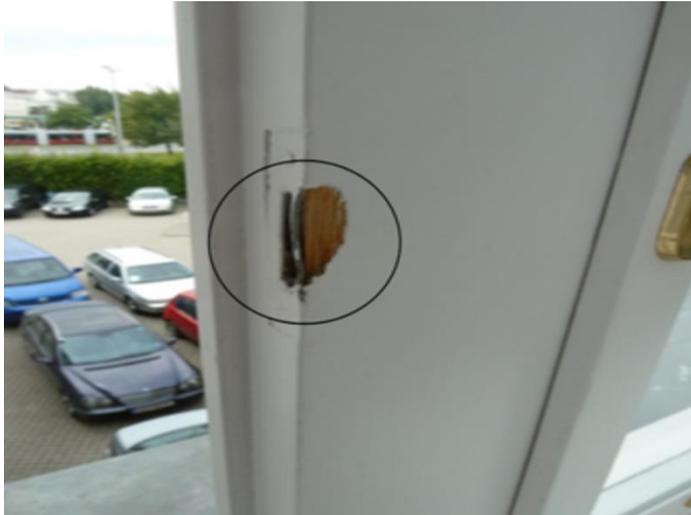
Abbildung 7: Beschädigung an Beschlagteil und Flügelholz

Vereinzelt wurden an der Oberfläche korrodierte Beschläge vorgefunden. In der "*Kantine*" war ein Beschlag bereits so gelockert, dass es zu einer Beschädigung von Beschlagteilen und Flügelholz kam (s. Abb. 7). Eine Reparatur ist umgehend erforderlich.
