STADTRECHNUNGSHOF WIEN

StRH V - 29-3/15

MA 29, Maßnahmen zur Überwachung und
Erhaltung der Reichsbrücke

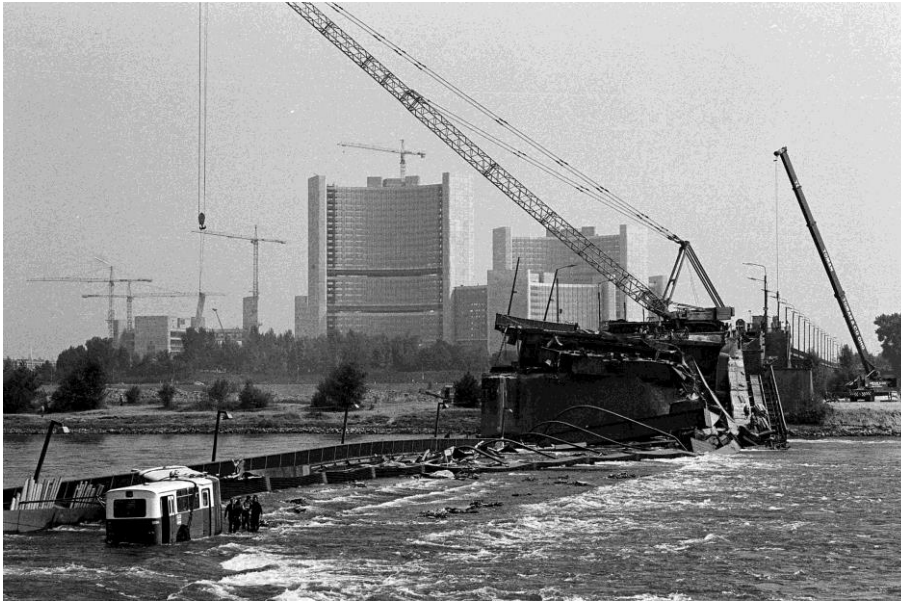
Abbildung 3: Reichsbrückeneinsturz

Am Sonntag den 1. August 1976 zwischen 4.53 Uhr und 4.55 Uhr stürzte die Reichsbrücke auf beinahe der vollen Länge der Strombrücke ein. Auf der der Reichsbrücke vorgelagerten Kaibrücke sowie auf der Inundationsbrücke brach der Träger samt Fahrbahn an mehreren Stellen. Diese beiden Brücken hielten jedoch stand. Die Strombrücke selbst brach in drei Teile, wobei der Mittelteil als Ganzes ins Wasser fiel und die beiden Außenteile schräg ins Wasser hingen. Der rechtsufrige Pylon fiel stromaufwärts und der linksufrige Pylon stürzte stromabwärts auf das Überschwemmungsgebiet (s. Abb. 3).

Im rd. 400-seitigen Endbericht vom 3. März 1977 betreffend den Einsturz der Reichsbrücke wurde u.a. festgehalten, dass dieser nicht vorhersehbar gewesen war. Die Ursache des Einsturzes lag im ungünstigen Zusammenwirken einer Reihe von Faktoren, wobei jeder für sich allein ungefährlich gewesen wäre. Solche Faktoren waren vor allem die Wahl eines Auflagerrostes aus Blechträgern auf einem unbewehrten Betonsockel, die Wirkung des Kriechens und Schwindens von Beton sowie das ungünstige Zusammenfallen der Wirkung von Hauptwindrichtung und Böigkeit mit den angeführten konstruktiven Schwächen. Darüber hinaus wurde u.a. festgehalten: *"Auch eine noch so eingehende Untersuchung der Brücke hätte den Einsturz nicht verhindert, da eine zerstörungsfreie Prüfung des Betons in den Pfeilersockeln mit den derzeit bekannten Mitteln nicht möglich ist, ganz abgesehen davon, dass man derart entscheidende Schäden dort gar nicht vermutet hätte."*

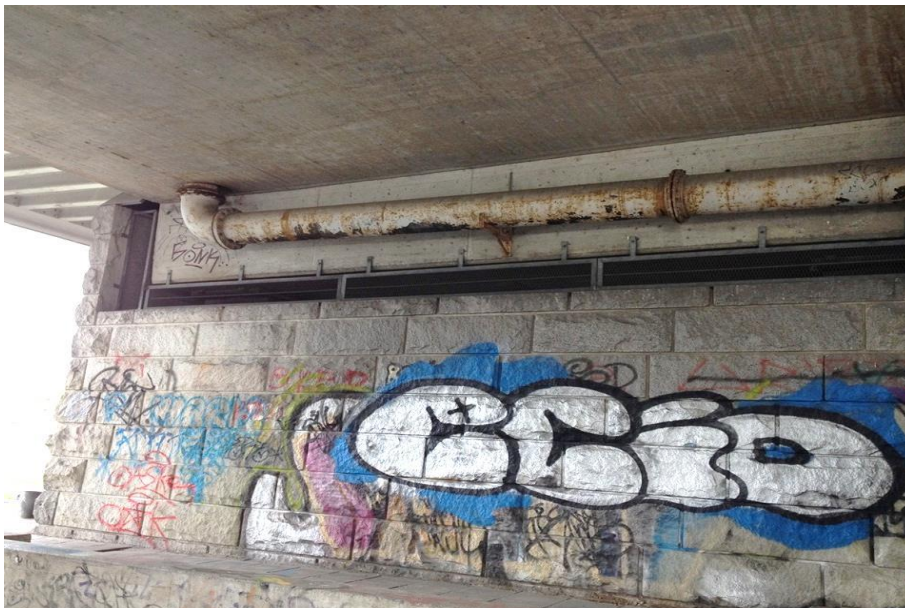
Abbildung 7: Wasserleitungsrohr unter dem Tragwerk im Bereich des Donauinselpfeilers

13.1.2 Im Bereich des Brückenpfeilers auf der Donauinsel befanden sich zwei Wasserleitungsrohre der Magistratsabteilung 31, welche unter dem Tragwerk von den äußeren Rändern zur Mitte des Pfeilers führten und danach senkrecht abfielen. Diese Stahlrohre wiesen teilweise erhebliche Korrosionsschäden, speziell an der Unterseite, auf (s. Abb. 7).

Daher empfahl der Stadtrechnungshof Wien eine umgehende Behebung dieser Mängel.

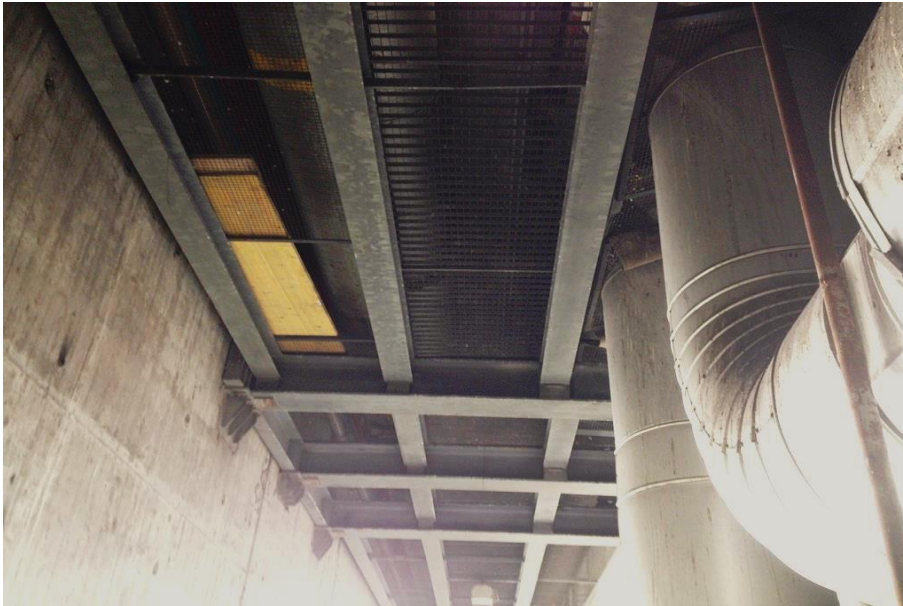
Abbildung 8: Provisorische Abdeckung eines fehlenden Elementes beim Gitterrostboden

Ersichtlich war auch, dass bei einem höher gelegenen Gitterrost ein Element fehlte und die Öffnung mit einer Schalttafel provisorisch abgedeckt war (s. Abb. 8).

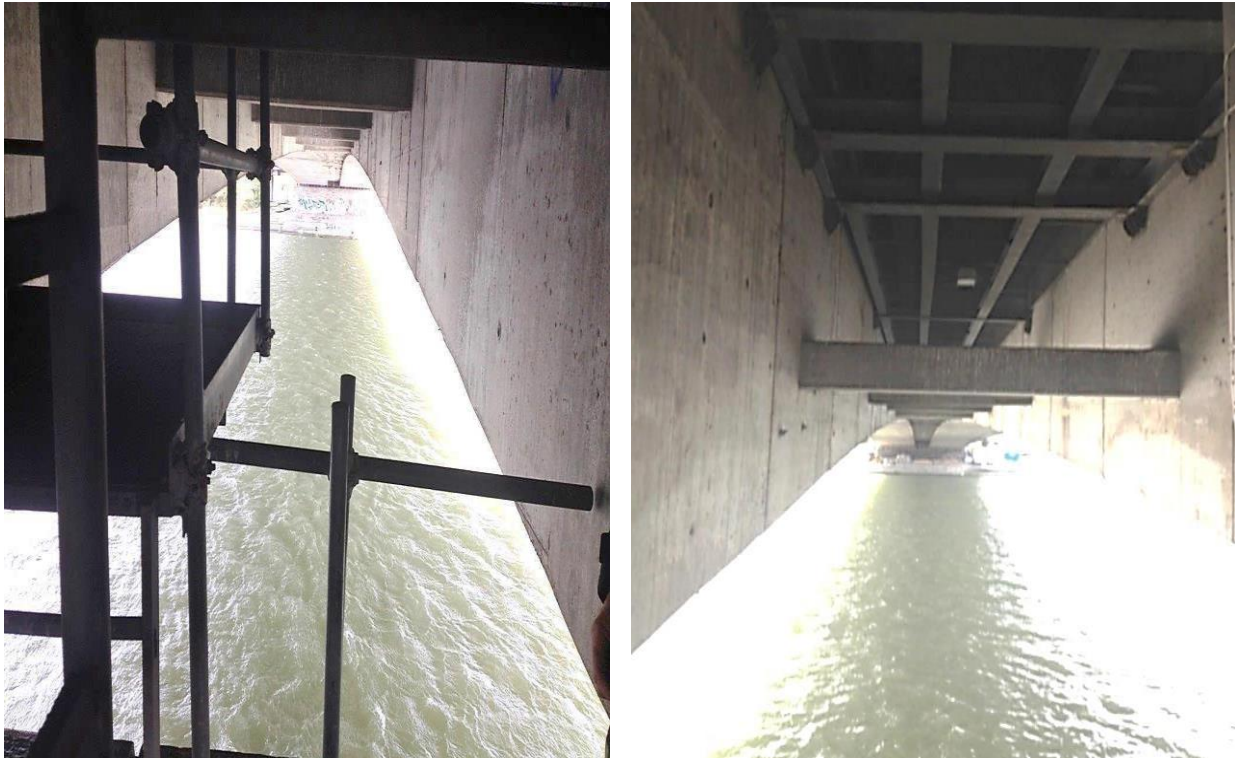
Abbildungen 9 und 10: Spannbetontragwerk über der Donau

13.1.3 Vom Bereich des Auflagers am Strompfeiler konnten Abschnitte der Untersicht des Spannbetontragwerks eingesehen werden. Die Betonoberfläche zeigte augenscheinlich keine Schäden, wie Risse, Abplatzungen oder Rostfahnen durch freiliegende Bewehrungen (s. Abb. 9 und Abb. 10).

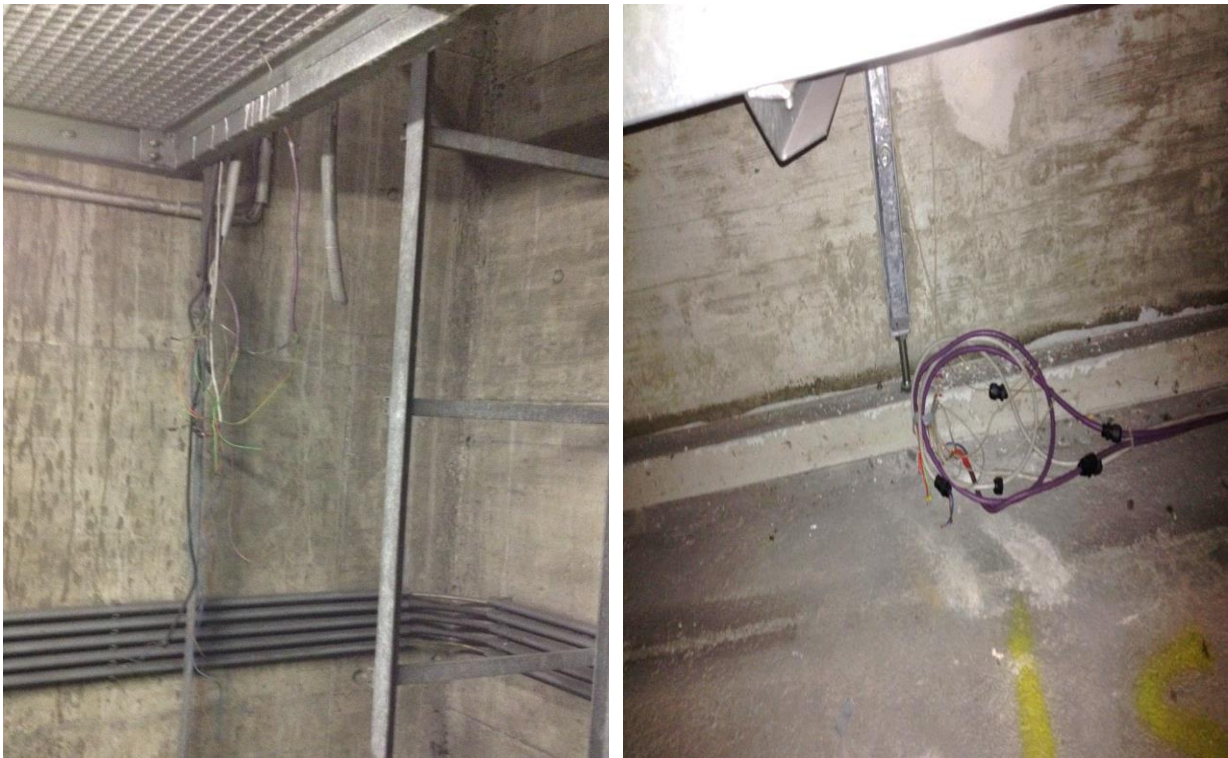
Abbildungen 11 und 12: Herabhängende und freiliegende ungesicherte elektrische Kabel

13.1.4 In Betriebsräumen im Widerlager am Handelskai waren u.a. Geländerelemente des Fuß- bzw. Radweges gelagert. In einem anderen Raum hingen elektrische Kabel ungesichert von der Decke herunter (s. Abb. 11).

spannungskabel" auf die besonderen Gefahren hinwiesen (s. Abb. 12). Allerdings waren nicht alle Warnschilder fix montiert, sondern lagen neben den Leitungen in den Kabeltassen (s. Abb. 13). Im Zuge der Begehung des Stadtrechnungshofes Wien konnte jedoch nicht festgestellt werden, ob die elektrischen Leitungen mit den nicht isolierten Kabelenden unter Spannung standen.

Der Stadtrechnungshof Wien empfahl der Magistratsabteilung 29, eine sicherheitstechnische Überprüfung sämtlicher elektrischen Anlagen samt Mängelbehebung zu veranlassen.

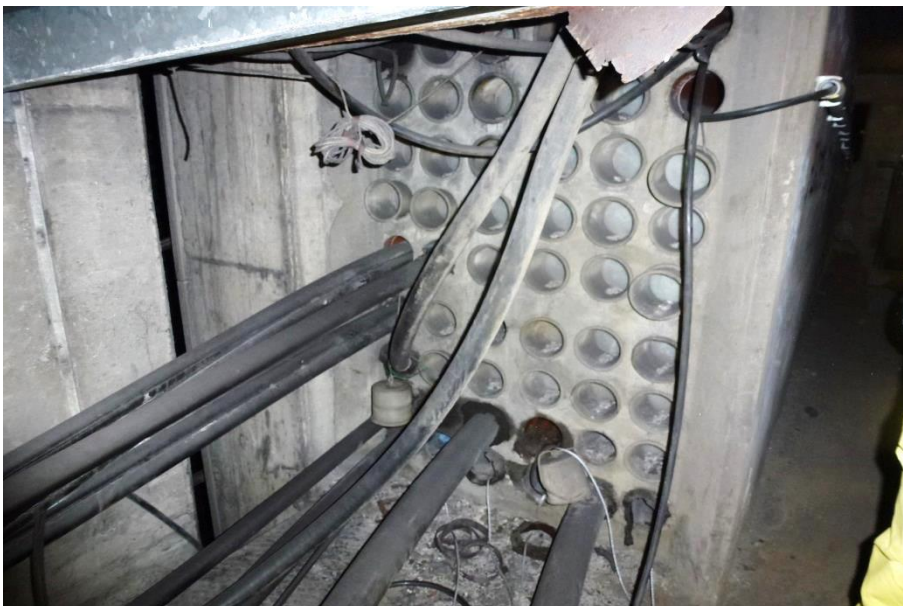
Abbildung 14: Reichsbrücke - Rohrdurchführungen - Verkabelung

Die Weiterleitung der Kabelstränge von einem Bauteil zu einem weiteren erfolgte mittels Rohrdurchführungen. Auch in diesen Bereichen befanden sich nicht gekennzeichnete Kabel, welche einerseits weitergeführt wurden bzw. andererseits dort endeten und lose herunterhingen oder ungesichert am Kollektorboden lagen (s. Abb.14).

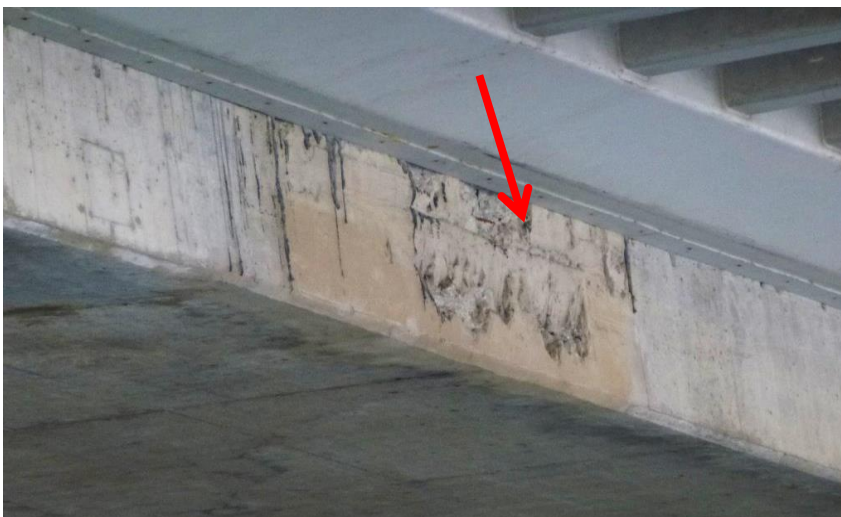
Abbildung 19: Betonabplatzungen am Randbalken im Bereich des linken Pfeilers der Neuen Donau

13.2.2 Neben dem linken Pfeiler der Neuen Donau wurden vom Stadtrechnungshof Wien am oberstromigen Randbalken Betonabplatzungen in einem bereits sanierten Bereich wahrgenommen, wodurch die Bewehrung teilweise freigelegt wurde (s. Abb. 19). Dieses Schadensbild wies auf eine unsachgemäß durchgeführte Sanierung hin.

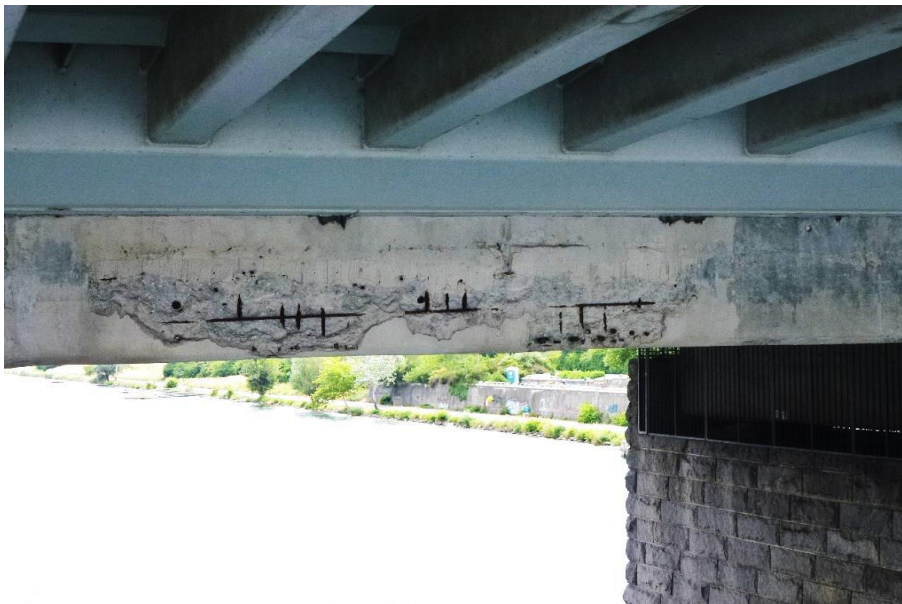
Abbildung 20: Betonabplatzungen am Randbalken im Bereich des rechten Pfeilers der Neuen Donau

Ebenso wurden im Bereich des rechten Pfeilers der Neuen Donau am oberstromigen Randbalken Betonabplatzungen festgestellt (s. Abb. 20). Diese zeigten, dass die normgemäße Betondeckung im Bereich der Randbalken nicht eingehalten wurde und befürchtet werden muss, dass nur durch eine sachgemäße Sanierung der gesamten Randbalken weitere Abplatzungen und somit zusätzliche Schäden verhindert werden können. Die derzeit festgestellten Schäden wurden von den Mitarbeitern der Magistratsabteilung 29 aufgenommen. Gemäß Aussage der Magistratsabteilung 29 wurden bereits Veranlassungen getroffen diese ehebaldigst sanieren zu lassen. Ein Protokoll der *"Kontrolle"* lag dem Stadtrechnungshof Wien bis Ende November 2015 nicht vor.

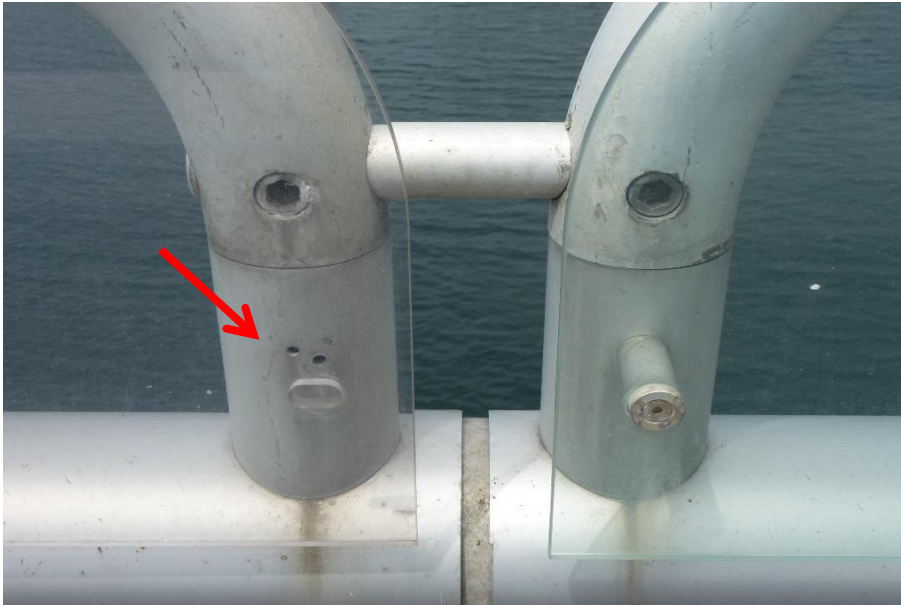
Abbildung 21: Fehlende Befestigung der linken Glastafel

13.2.3 Des Weiteren fiel dem Stadtrechnungshof Wien im Zuge der *"Kontrolle"* ein Mangel an der Geländerkonstruktion in jenem für die Brückenkontrolle abgesperrten Bereich der Fahrbahn auf. Dieser betraf eine mangelhafte Befestigung einer Glastafel, da ein Abstandhalter und eine Halterungsschraube fehlten (s. Abb. 21).

Da eine mangelhafte Montage der Glastafeln eine Gefahr für die Nutzerinnen bzw. Nutzer der Reichsbrücke darstellen könnte, empfahl der Stadtrechnungshof Wien der Magistratsabteilung 29 zeitnah eine Überprüfung der Geländerkonstruktion durchzuführen sowie allfällige Mängel zu beheben.
