## STADTRECHNUNGSHOF WIEN

StRH V - 1/16

MA 29, Prüfung der Wientalerrasse im Hinblick

auf Sicherheit und Zusatzkosten

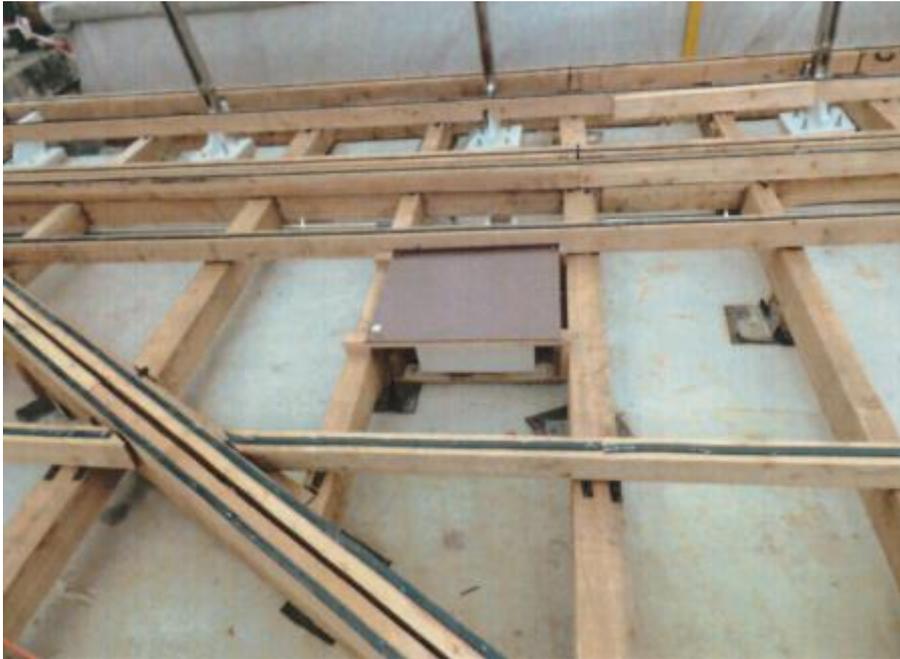
Abbildung 12: Holzunterkonstruktion der Wientalerrasse

Sowohl die Holzbohlenfelder als auch die Holzunterkonstruktion der Wientalterrasse wurden - unter Bedachtnahme auf eine ausreichende Luftumspülung - in konstruktiver Hinsicht fachgerecht ausgeführt.

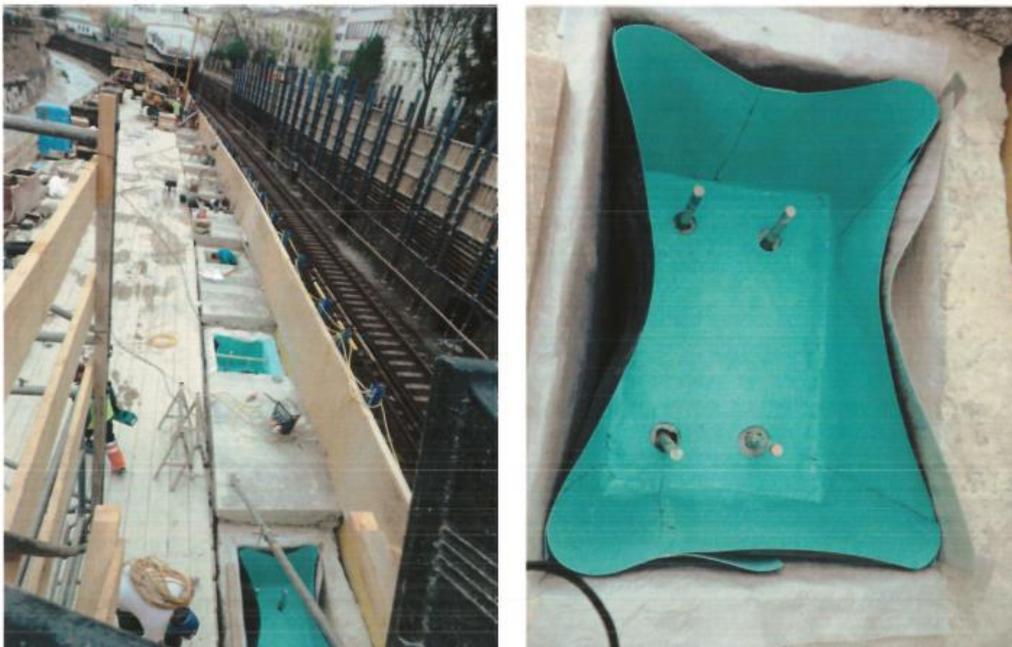
Abbildungen 13 und 14: Folie zur elektrischen Trennung im Bereich der Stützen

5.6.1 Die elektrische Trennung der Mikropfähle bzw. der Konstruktion der Wientalerrasse zum U-Bahn-Bauwerk erfolgte insbesondere in Form einer Isolierung mittels Kunststoffolie (s. Abb. 13, Abb. 14 und Abb. 15).

Wie aus einem Prüfungsbericht eines Ingenieurbüros vom September 2015 hervorgeht, wurde die elektrische Trennung vorschriftsgemäß und fachgerecht ausgeführt.

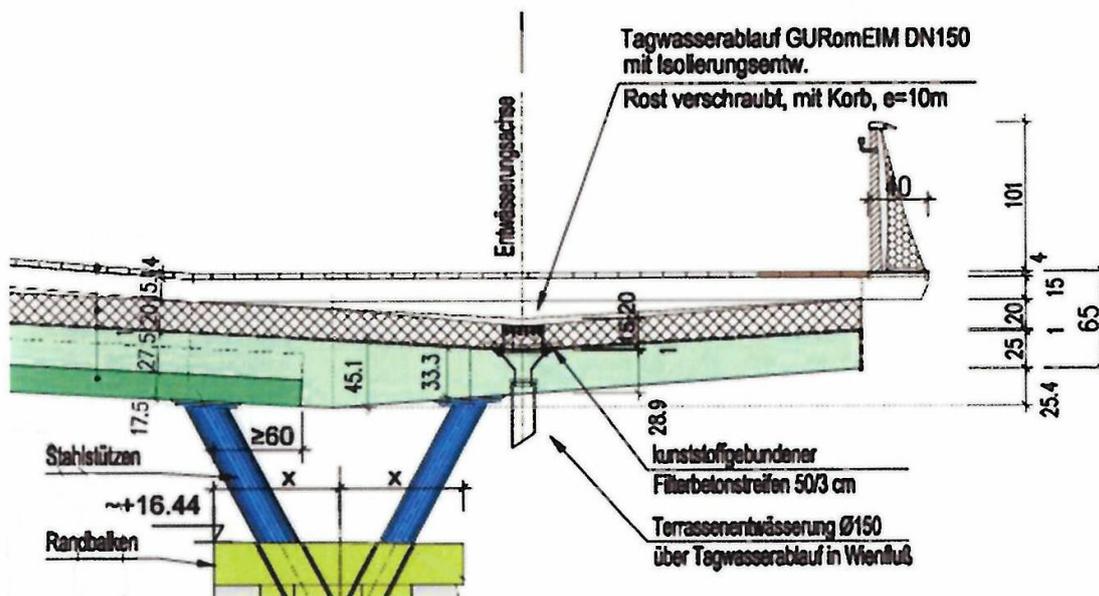
Abbildung 16: Entwässerung der Wientalerrasse

Zur Entwässerung der Wientalerrasse wird das anfallende Regenwasser entlang der Terrassenabdichtung in die Entwässerungsschneise geführt und über das Längsgefälle in insgesamt sieben Tagwasserabläufe mit Einlauftrichter in den Wienfluss eingeleitet (s. Abb. 16).

Die auf die Entwässerung Bezug habende technische Lösung entsprach dem Stand der Technik.

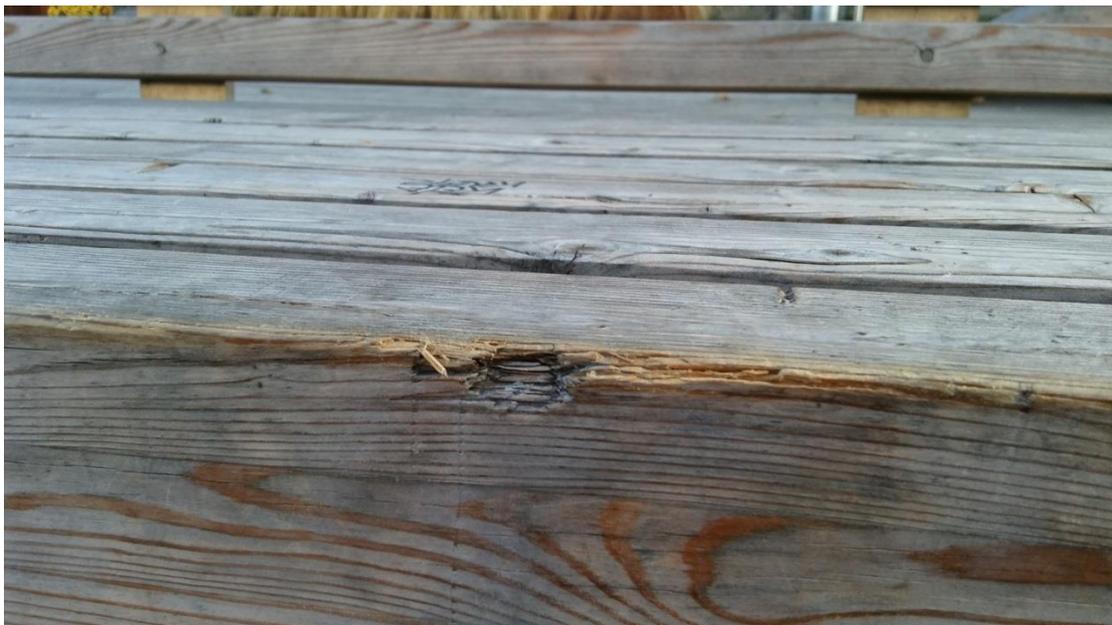
Abbildung 17: Schäden an einer Holzbank

5.10.1 Begehungen durch den Stadtrechnungshof Wien zeigten, dass an Holzbänken, die ebenso wie die Holzbohlenfelder in heimischer Gebirgslärche ausgeführt wurden, Einkerbungen und Absplitterungen insbesondere im Bereich der Vorderecke der Sitzfläche bestanden (s. Abb. 17). Solche Schäden sind etwa auf Vandalismus bzw. Nutzung durch Skateboard-Fahrende, die an den Bänken entlang schlittern, zurückzuführen.

5.10.2 Da durch die Absplitterungen ein Verletzungsrisiko gegeben war, wurde der Magistratsabteilung 29 empfohlen, die Behebung der Schäden zu veranlassen. Unter einem wurde empfohlen zu prüfen, ob die zugänglichen Ecken, insbesondere die Kanten von Sitz- und Rückenlehne der Holzbänke im Sinn der ÖNORM EN 16139 - *"Möbel-Festigkeit, Dauerhaltbarkeit und Sicherheit - Anforderungen an Sitzmöbel für den Nicht-Wohnbereich"* ausreichend gerundet bzw. gefast sind. Gegebenenfalls wäre eine normgerechte Ausführung im Rahmen der Gewährleistung sicherzustellen.

Die Behebung der Schäden an den Holzbänken auf der Wientalerrasse im 5. Wiener Gemeindebezirk wäre zu veranlassen. Unter anderem wurde empfohlen zu prüfen, ob die zugänglichen Ecken, insbesondere die Kanten von Sitz- und Rückenlehne der Holzbänke im Sinn der ÖNORM EN 16139 - *"Möbel-Festigkeit, Dauerhaltbarkeit und Sicherheit - Anforderungen an Sitzmöbel für den Nicht-Wohnbereich"* ausreichend gerundet bzw. gefast sind. Gegebenenfalls wäre eine normgerechte Ausführung im Rahmen der Gewährleistung sicherzustellen (s. Pkt. 5.10.2).

Der Empfehlung zur Überprüfung und gegebenenfalls Überarbeitung der Sitzmöbel im Sinn der ÖNORM EN 16139 wird in Absprache mit der planenden Dienststelle und deren Auftragnehmer erfolgen. Sollte ein Ausführungsmangel festgestellt werden, wird dieser im Rahmen der Gewährleistungsfrist behoben werden.

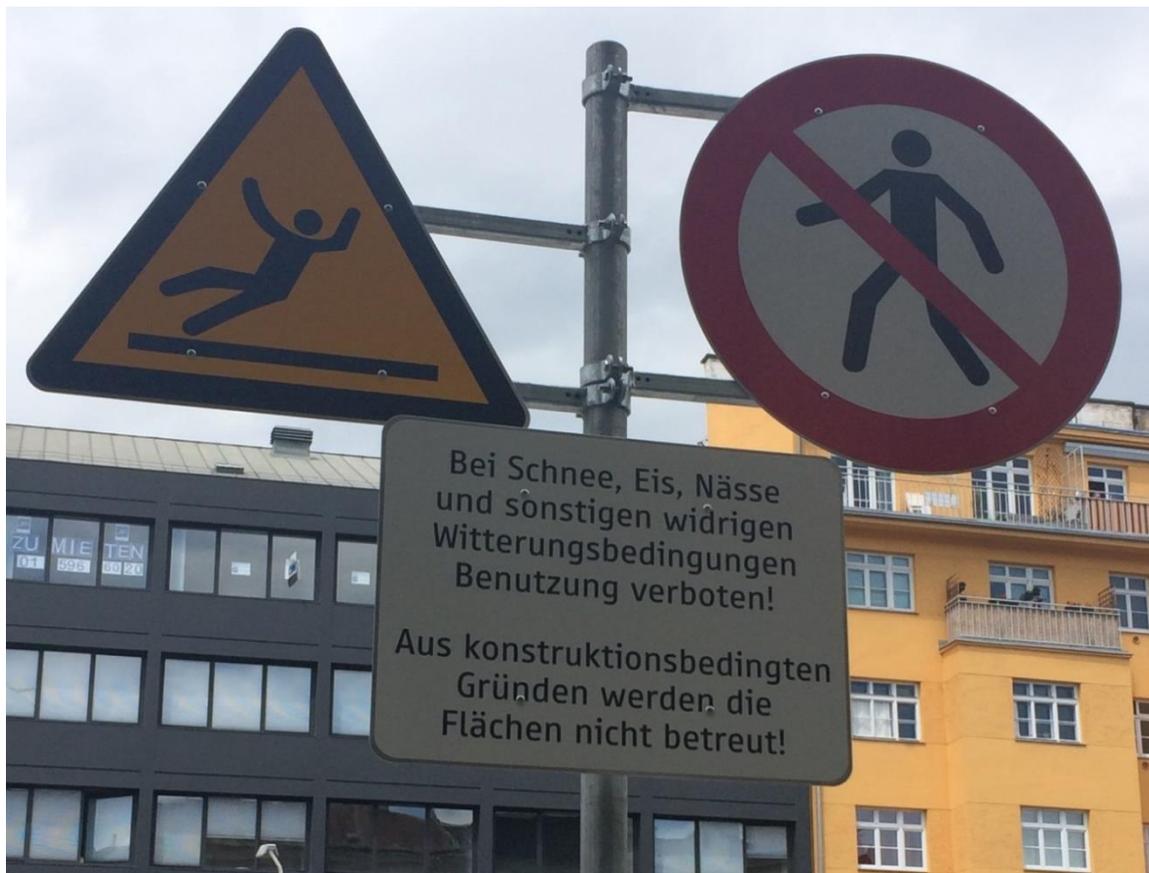
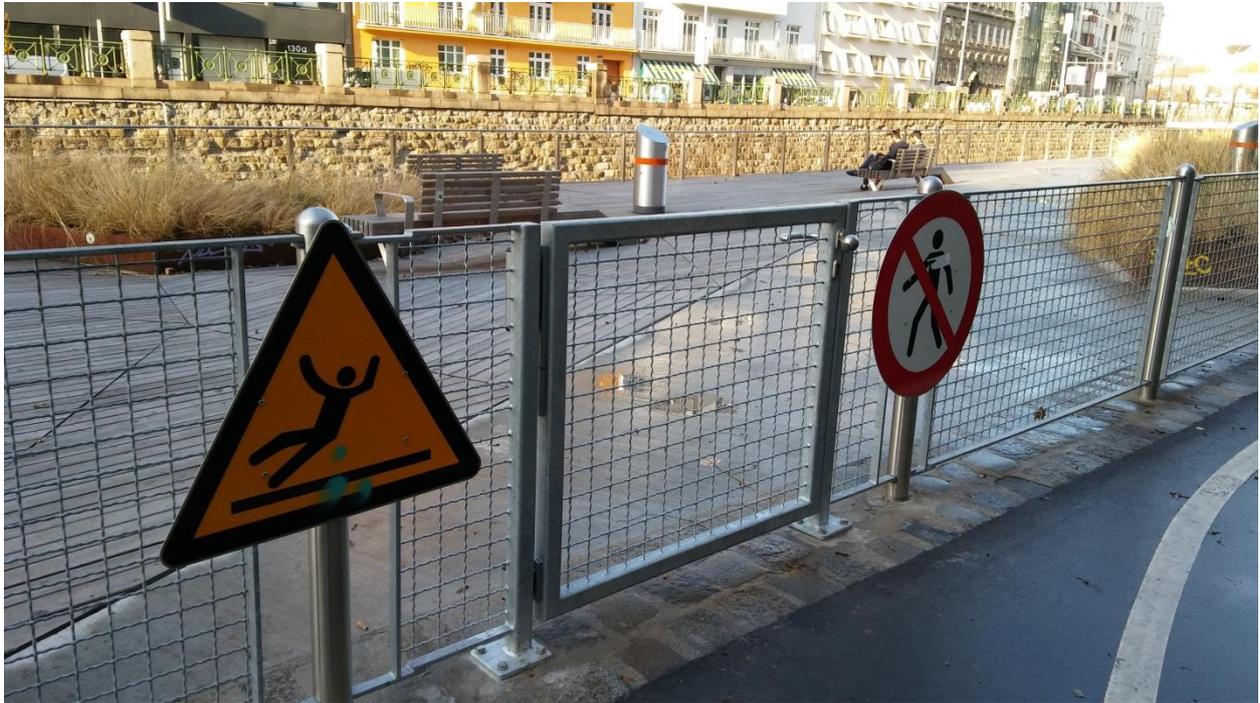
Die vom Rechtsanwalt abgegebene Empfehlung bzgl. der Anbringung von Verbots- bzw. Warnhinweisen und Piktogrammen wurde umgesetzt. Dies insofern, als derartige Hinweise im Bereich der beiden Zu- und Ausgänge des Gehweges kundgemacht wurden (s. Abb. 18 und Abb. 19).

5.11.8 Die verwendeten Piktogramme bzw. Verbots- und Warnhinweise entsprachen den Vorgaben der ÖNORM EN ISO 7010 - *"Graphische Symbole - Sicherheitsfarben und Sicherheitszeichen - Registrierte Sicherheitszeichen"*, die vorrangig im Bereich des Arbeitnehmerinnenschutzes bzw. Arbeitnehmerschutzes Anwendung findet. Im Gegensatz zu dem angebrachten Betretungsverbot in Form eines Verbotsschildes mit einer rot durchgestrichenen, sich bewegend stilisierten Person, hätte nach Ansicht des Stadtrechnungshofes Wien das gemeinhin bekannte Verkehrszeichen nach § 52 StVO. 1960 "Verbot für Fußgänger" (s. Abb. 20) mehr Aussagekraft besessen. Dies insofern, als es im Straßenraum und damit einhergehend den Straßenbenützenden wesentlich geläufi-

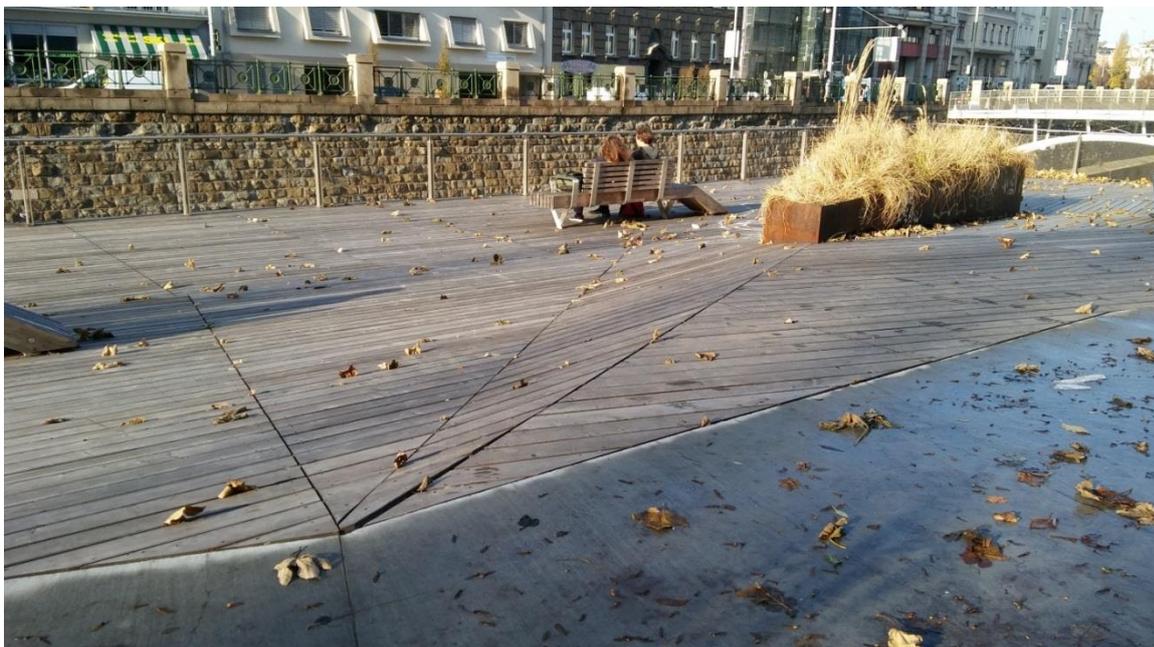
Abbildung 22: Gefälle der Holzbohlenfelder der Wientalerrasse

6.1.2 Demgegenüber wurden die Holzbohlenfelder teilweise mit einem Gefälle von bis zu 16,5 % ausgeführt (s. Abb. 22).

Da diese Flächen offensichtlich als Liegeflächen dienen sollen, ergab sich in Bezug auf deren mangelnde Barrierefreiheit kein Anlass zur Kritik. Allerdings war seitens des Stadtrechnungshofes Wien festzustellen, dass diese Flächen auch als begehbare Rampen genutzt werden können, obwohl solche gemäß OIB-Richtlinie 4, Pkt. 2.2.1, ein Längsgefälle von höchstens 10 % aufweisen dürfen.

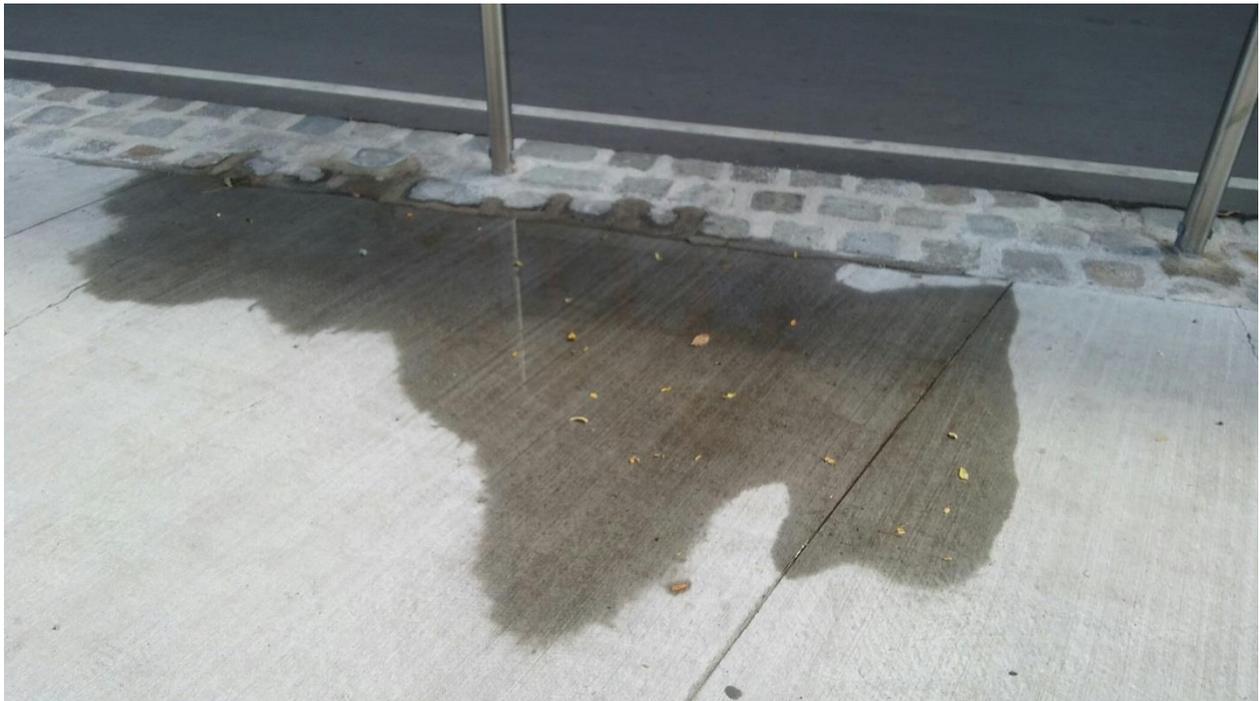
Abbildung 23: Lackenbildung

6.2.2.2 Eine im Herbst 2016 durch den Stadtrechnungshof Wien vorgenommene Begehung der Wientalerrasse ließ auch erkennen, dass es an zwei Stellen nach Niederschlägen zu Lackenbildungen kam (s. Abb. 23). Eine Einsicht in die entsprechenden Pläne zeigte, dass in diesen Bereichen kein Gefälle vorhanden war.

Bezüglich der Lackenbildung erging die Empfehlung, die Ursache zu eruieren und für die Behebung dieses Mangels einzutreten.

Die Ursache für das Fehlen des Gefälles im Bereich des Gehweges auf der Wientalterrasse im 5. Wiener Gemeindebezirk wäre zu eruieren und es wäre für die Behebung dieses Mangels einzutreten (s. Pkt. 6.2.2.2).

Der Mangel des unzureichenden Gefälles wurde bereits erkannt. Die ausführende Firma wurde aufgefordert, entsprechende Instandsetzungsvorschläge zu liefern.

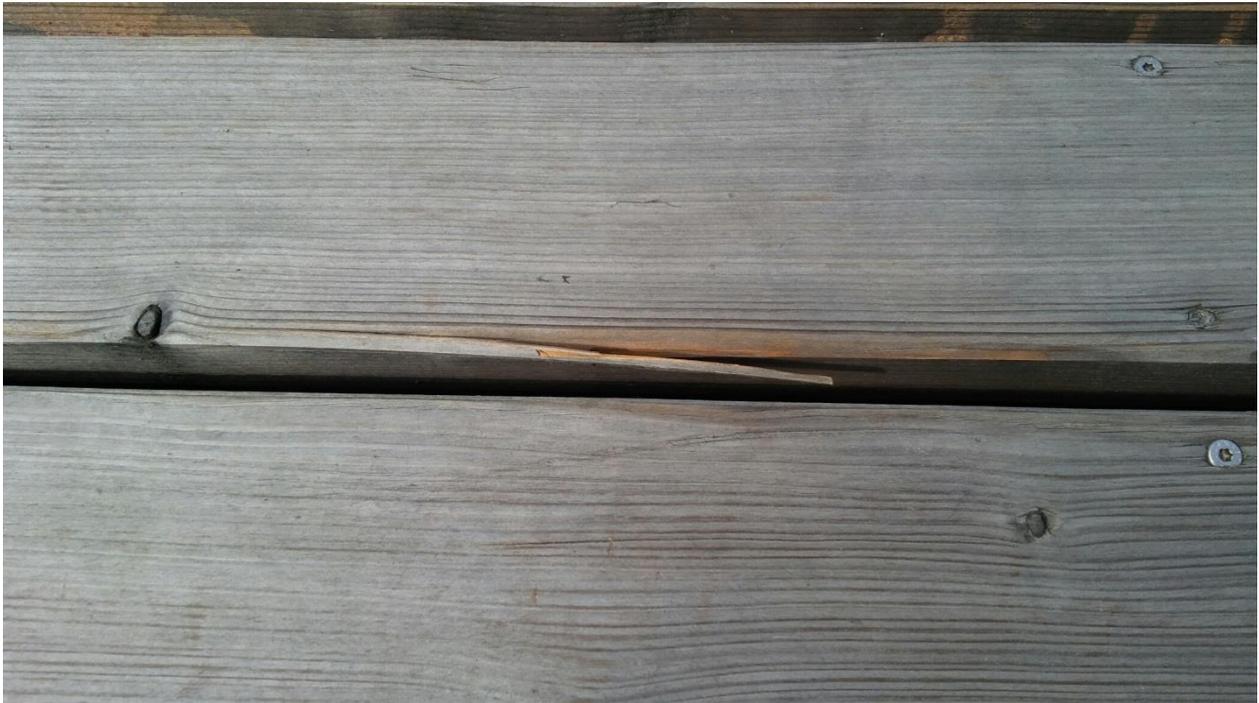
Abbildung 24: Absplitterungen

In diesem Zusammenhang war auch auf den gesonderten Bericht des Stadtrechnungshofes Wien (s. Pkt. 1.1 dieses Berichtes), der im Pkt. 15.1. vertiefende Feststellungen samt Empfehlung betreffend die Planungs- und Ausführungsqualität des Holzbelages enthält, hinzuweisen.
