StRH VI - 7/16

MA 31, Prüfung des Klausgrabensteiges  
im Quellschutzgebiet; Nachprüfung

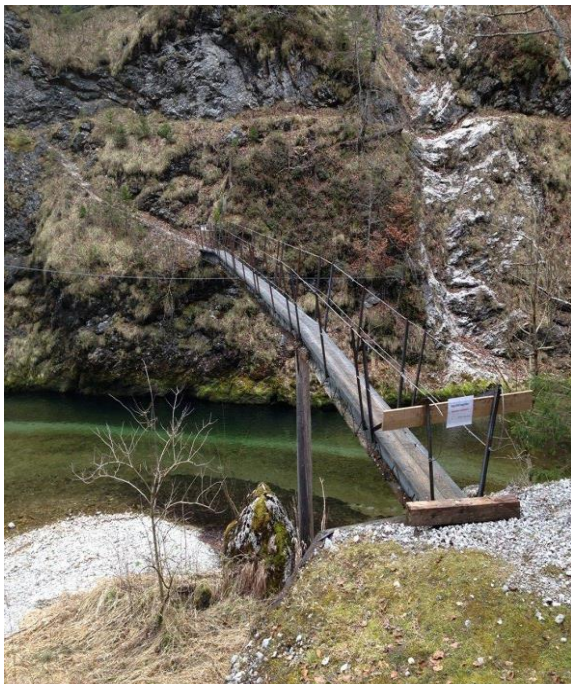
bensteg ab dem 6. März 2014 bis zu einer Sanierung bzw. Erneuerung des Bauwerkes im Juli 2015 beiderseits durch Abschränkungen gesperrt worden war (s. Abb. 1).

Abbildung 1: Gesperrter Klausgrabensteg vor Sanierung

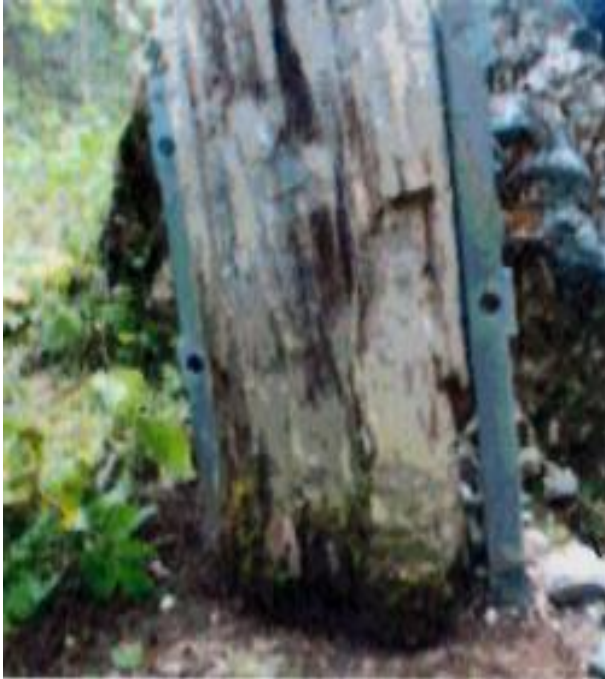
Dem Protokoll waren als Mängel zu entnehmen, dass beim Unterbau der Stützenfuß eine beginnende Holzfäule aufwies (s. Abb. 2) und beim Stahltragwerk eine flächenhafte Korrosion über die gesamte Trägerlänge festgestellt wurde. Die Magistratsabteilung 29 protokollierte, dass die Seilverankerungen nicht geprüft wurden und die nächste *"Kontrolle"* gemäß RVS 13.03.11 im Jahr 2017 bzw. die nächste *"Prüfung"* im Jahr 2018 durchgeführt werden sollen.

Abbildung 2: Beginnende Holzfäule beim Stützenfuß (Mittelstütze)

Der Stadtrechnungshof Wien empfahl der Magistratsabteilung 31 eine *"Prüfung"* der Seilverankerungen zu veranlassen, da diese eine wesentliche Funktion für die Stabilität des Klausgrabensteges erfüllen.

Es wäre eine Prüfung der Seilverankerungen zu veranlassen, da diese eine wesentliche Funktion für die Stabilität des Klausgrabensteiges erfüllen (s. Pkt. 4.7).

Die Prüfung der Seilverankerung wird veranlasst.

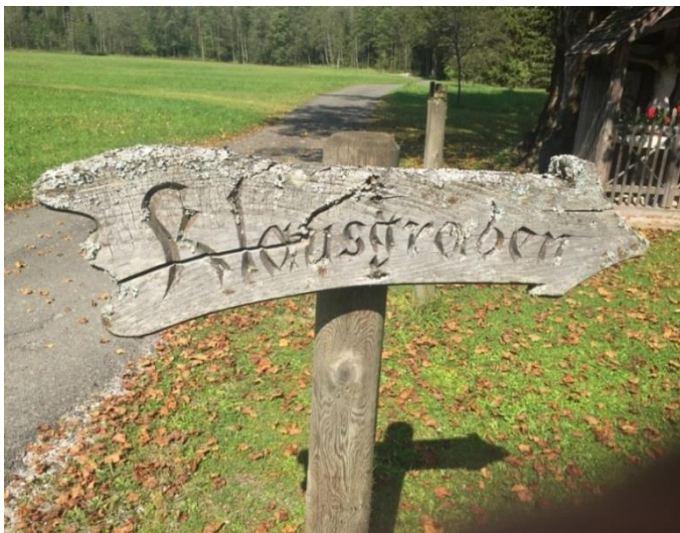
Ausgangspunkt der Begehung des Steiges durch den Stadtrechnungshof Wien war die Ortschaft Weichselboden. Dabei wurde u.a. festgestellt, dass beim Einstieg in den Steig keine Tafel darauf hinwies, dass es sich hierbei um einen, von der Magistratsabteilung 31 titulierten Betriebssteig handelt, der nur von berechtigten Personen benützt werden darf. Irreführend war sogar das aufgestellte ältere Schild, welches den Weg in den Klausgraben anzeigte (s. Abb. 3).

Abbildung 3: Schild am Beginn des Klausgrabensteiges

Der Stadtrechnungshof Wien empfahl daher die Aufstellung eines Schildes an beiden Einstiegstellen des Steiges, welches auf einen Betriebssteig hinweist, der nur von berechtigten Personen benützt werden darf.

Es wäre die Aufstellung eines Schildes an beiden Einstiegstellen des Steiges zu veranlassen, welches auf einen Betriebssteig hinweist, der nur von berechtigten Personen benützt werden darf (s. Pkt. 5.1).

Eine entsprechende Beschilderung wird angebracht, sofern die Grundeigentümerin zustimmt.

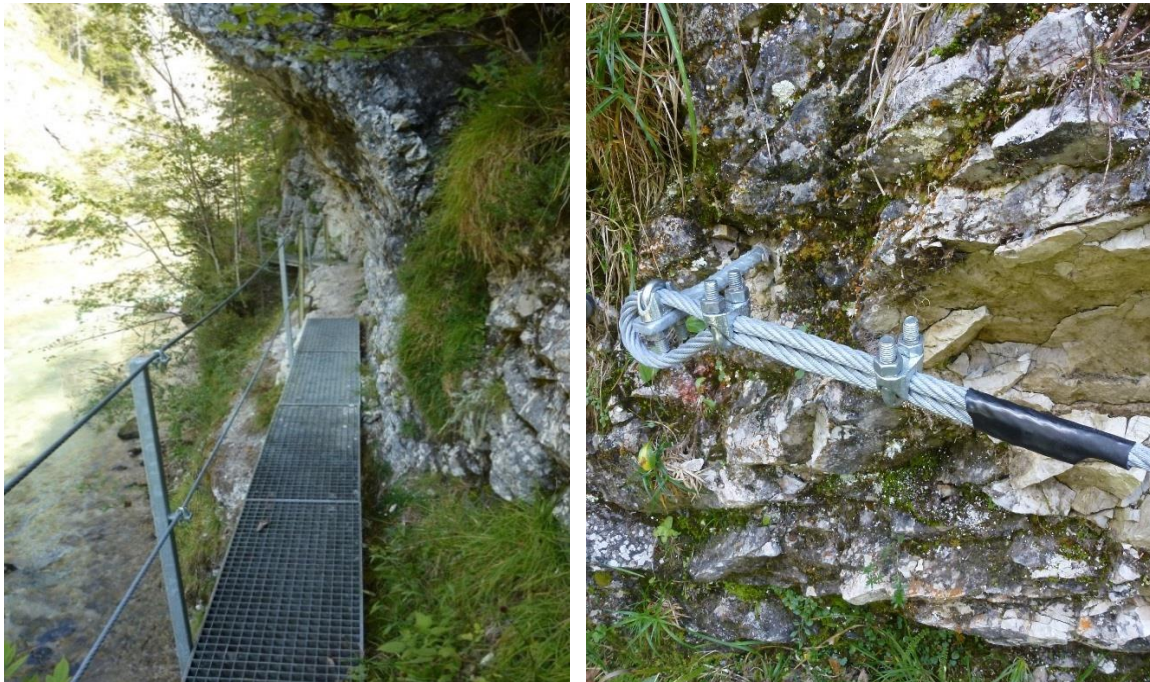
ten bei einigen gefährlichen und schmalen Passagen, wie im Abnahmebericht des Ziviltechnikerbüros auch beschrieben, die Verlegung von Gitterstegen und beiderseits die Montage von Seilhandläufen, welche im anstehenden Fels verankert wurden. Mit sogenannten Schrumpfschläuchen über den Seilenden wurde die Verletzungsgefahr durch abstehende Stahllitzen hintangehalten (s. Abb. 4 und Abb. 5).

Abbildungen 4 und 5: Klausgrabensteig - Sicherung gefährlicher Passagen

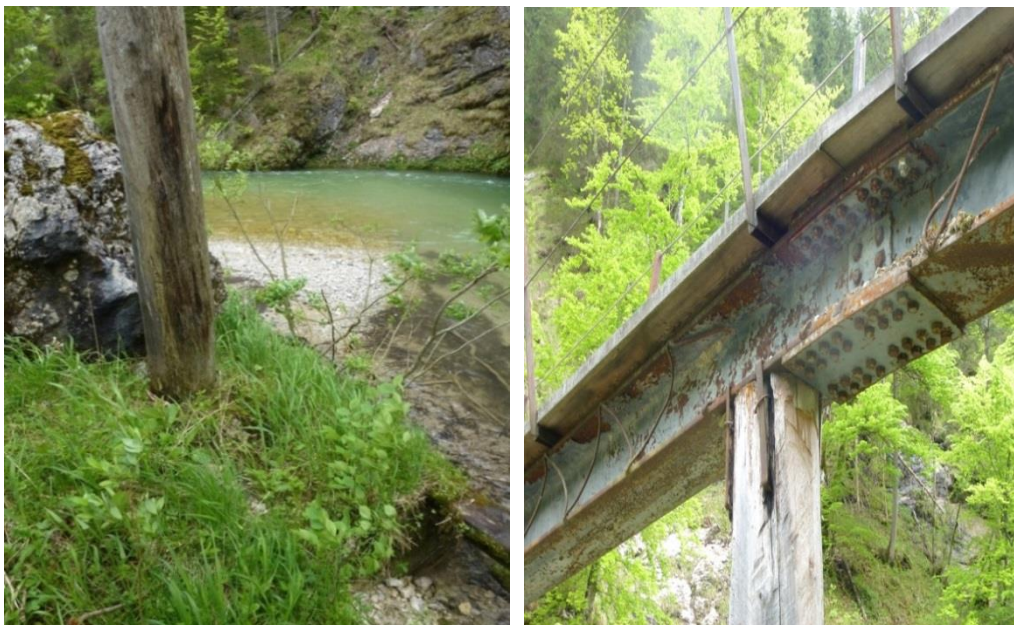
Bei der damaligen Prüfung des Stadtrechnungshofes Wien im Sommer 2013 konnte vor Ort nicht eruiert werden, in welcher Form die Verankerung bzw. Befestigung dieser Holzstütze mit dem Untergrund erfolgte (s. Abb. 6). Weiters wurde damals festgestellt, dass der Baumstamm augenscheinlich mit insgesamt vier Eisenklampfen mit dem Stahlträger verbunden war. Neben jeder Klampfe war ein Nagel eingeschlagen und um die Klampfe gebogen (s. Abb. 7). Zusätzlich wurde damals u.a. festgestellt, dass bei der als ungewöhnlich zu bezeichnenden Konstruktion eine ausreichende Fixierung gegen Kippen sowohl an den Endauflagern als auch im Bereich des Baumstammes nicht erkennbar war.

Abbildungen 6 und 7: Klausgrabensteg Mittelstütze - Ausführung vor Sanierung

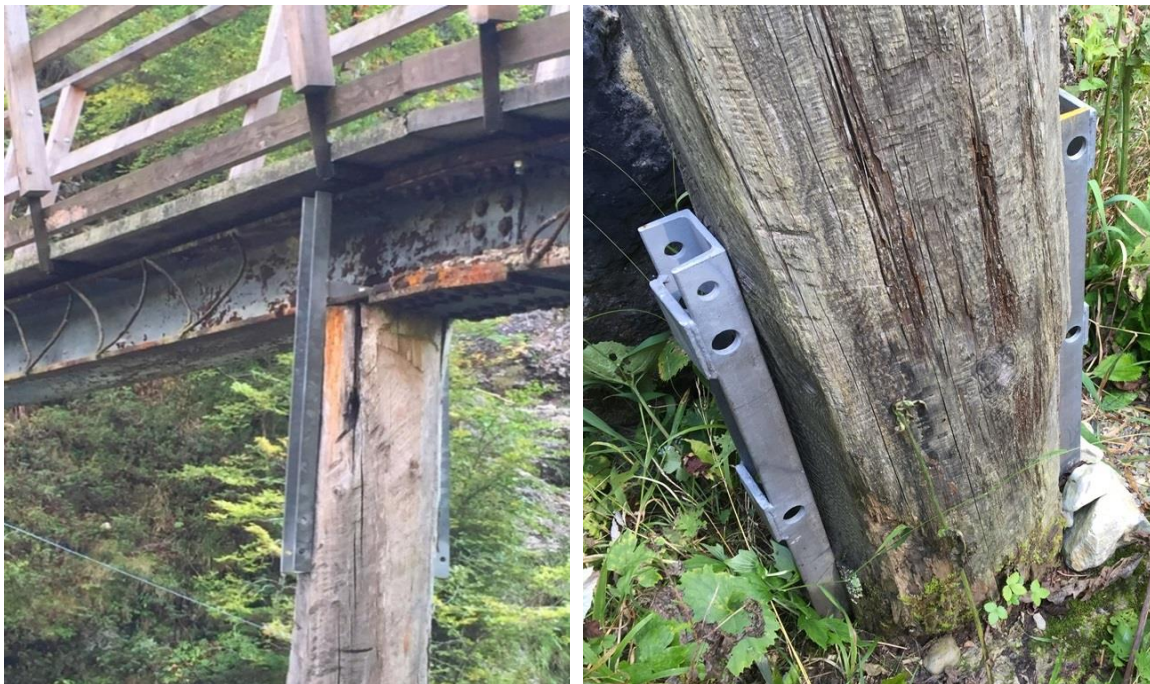
Die Besichtigung des Klausgrabensteiges durch den Stadtrechnungshof Wien im September 2016 zeigte, dass die Mittelstütze (Baumstamm) im Kopfbereich mit zwei U-förmigen Stahlprofilen verstärkt wurde. So war einerseits ein schlüssiger Verbund mit dem Stahlträger gegeben und andererseits ein Kippen des Trägers bei einseitiger Belastung auszuschließen (s. Abb. 8). Im Fußbereich wurden ebenfalls zwei U-förmige Stahlprofile montiert, welche den Baumstamm verstärken und mit dem Untergrund verbinden (s. Abb. 9). Dadurch kann bei Hochwasser der Salza die Gefahr des Verschiebens der Stütze durch Treibgut minimiert werden. Aufgefallen war, dass die Mittelstütze am Stützenfuß eine beginnende Holzfäule aufwies.

Abbildungen 8 und 9: Klausgrabensteg Mittelstütze - Ausführung nach Sanierung

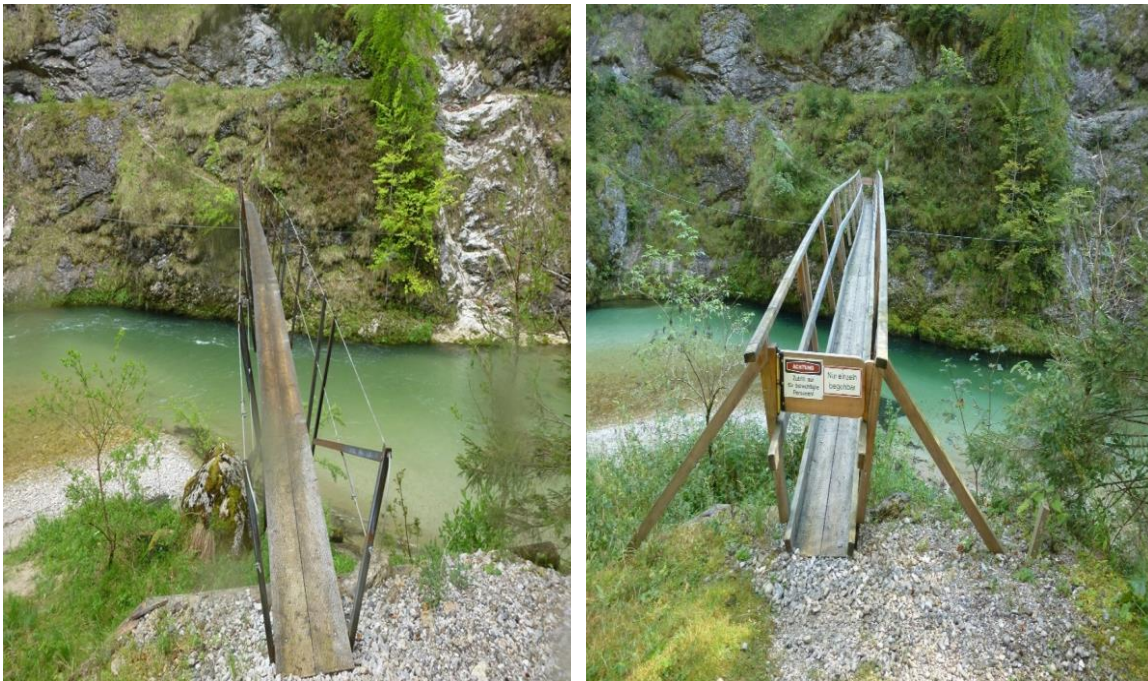
5.2.2. Bei der damaligen Prüfung im Sommer 2013 waren als Steher für die Absturzsicherung nach außen geneigte Winkelprofile aus Stahl an der Unterkonstruktion angeschweißt. Die eigentliche Absturzsicherung bildeten zwei zwischen den Stehern gespannte Stahlseile auf beiden Seiten. Aus der Sicht des Stadtrechnungshofes Wien entsprach die Ausführung des Geländers als Absturzsicherung nicht dem Stand der Technik, da dieses nur aus einem Mittelwehr und Brustwehr, aber ohne Fußwehr ausgeführt war (s. Abb.10).

Die Besichtigung des Klausgrabensteges im September 2016 zeigte die Montage einer neuen Geländerkonstruktion aus Holz. So wurden Fußwehre im unteren Bereich des Geländers und Handläufe in 120 cm Höhe angebracht. Zur Erhöhung der Rutschsicherheit war ein Hasenstallgitter auf dem Holzbohlenbelag befestigt. An beiden Enden des Steges war jeweils eine Klapptüre mit zwei Hinweistafeln montiert. Am rechtsufrigen Ende lautete der Text *"ACHTUNG Zutritt nur für berechnigte Personen!"* bzw. *"Nur einzeln begehbar"*. Am linksufrigen Ende des Steges befand sich der Schriftzug *"Unbefugten ist der Zutritt verboten"* bzw. *"Nur einzeln begehbar"* (s. Abb. 11).

Abbildungen 10 und 11: Klausgrabensteg - Ausführung vor und nach Sanierung

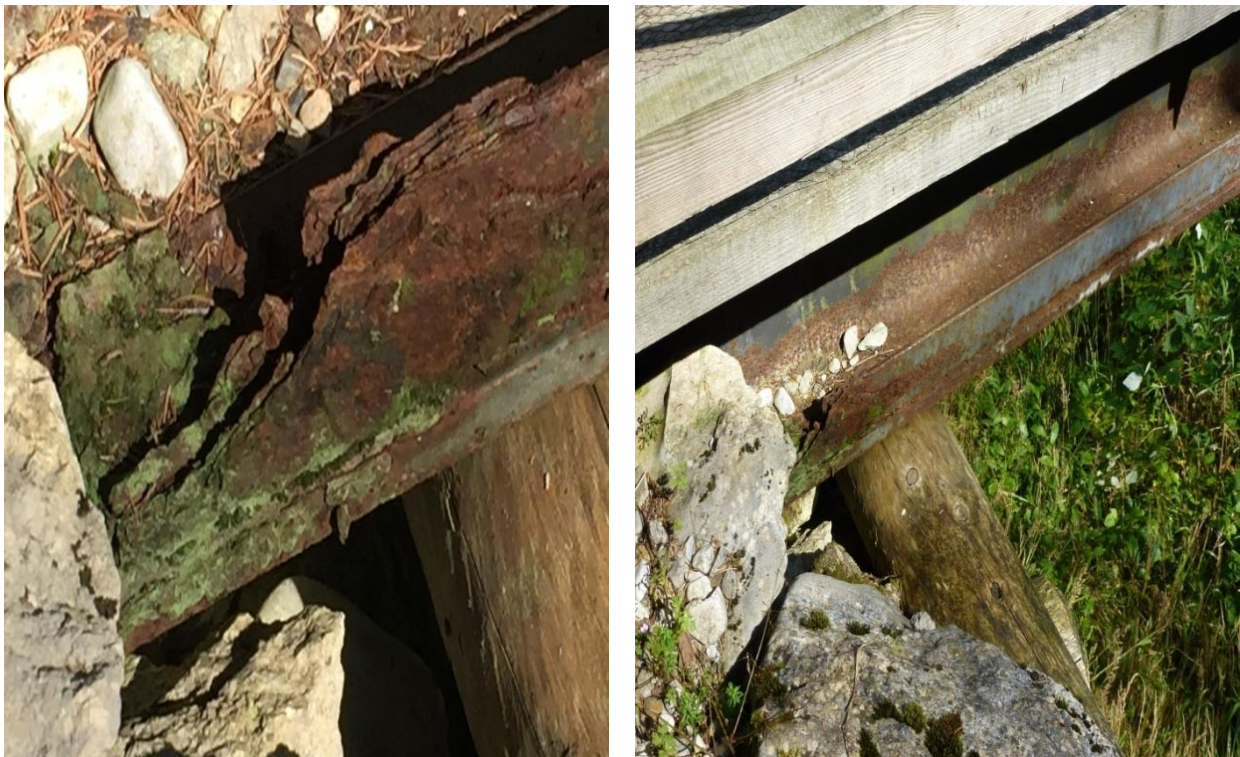
Der Stadtrechnungshof Wien stellte bei seiner Begehung im September 2016 allerdings fest, dass der am Stahlträger angebrachte Kabelkanal an mehreren Stellen erhebliche

Korrosionsschäden aufwies. Im Bereich des rechtsufrigen Auflagers war der Kabelkanal augenscheinlich stark durchgerostet. Nach Ansicht des Stadtrechnungshofes Wien wäre der Kabelkanal ehestens zu entfernen, um die Überprüfung des Stahlträgers zu ermöglichen und ein Herabfallen einzelner Metallteile in die darunter befindliche Salza zu verhindern (s. Abb. 12 und Abb. 13).

Dem Stadtrechnungshof Wien hat sich nicht erschlossen, warum der stark verrostete und funktionslose Kabelkanal nicht während der umfassenden Sanierungsmaßnahmen im Jahr 2015 entfernt wurde.

Abbildungen 12 und 13: Kabelkanal im rechtsufrigen Auflagerbereich des Klausgrabensteges

Diesbezüglich war für den Stadtrechnungshof Wien nicht nachvollziehbar, weshalb von der Magistratsabteilung 29 zuvor zwar eine flächenhafte Korrosion über die gesamte Trägerlänge beim Stahltragwerk, aber keine Korrosionsschäden des Kabelkanals, speziell im Auflagerbereich, festgehalten wurden.

Der Stadtrechnungshof Wien empfahl daher der Magistratsabteilung 29 erhöhtes Augenmerk bei den von ihnen durchgeführten *"Überwachungen, Kontrollen und Prüfungen"* nicht nur auf die tragenden Bauteile von Brücken, Stegen und Rohrdurchlässen, sondern auch auf deren Brückenausrüstungen zu legen.

Der am Stahlträger angebrachte Kabelkanal wäre ehestens zu entfernen (s. Pkt. 5.2.3).

Der Kabelkanal wird beim Auflager auf eine Länge von ca. 1 m entfernt. Die übrigen Teile des Kabelkanals werden im Zuge der nächsten Generalsanierung entfernt.
