StRH SWB - 7/16

Wiener Netze GmbH, Prüfung des Erhaltungszustandes

des Wasserturms im Gaswerk Simmering;

Nachprüfung

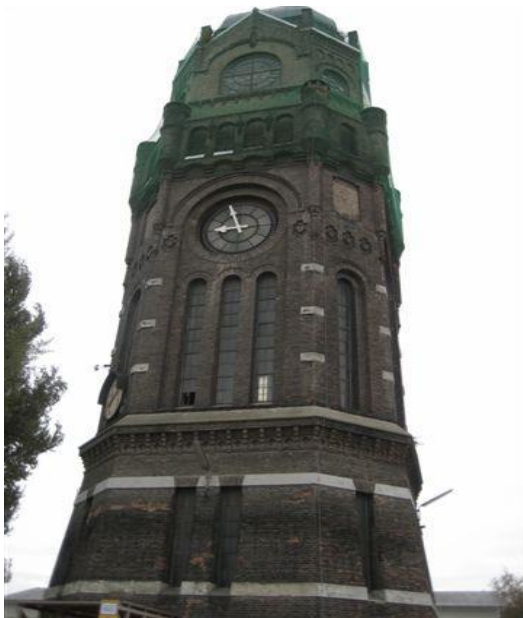
Abbildung 1: Wasserturm vor der denkmalpflegerischen Instandsetzung

Die Prüfung des damaligen Kontrollamtes im Frühjahr 2011 ergab, dass das Sichtziegelmauerwerk der Fassadenschaufflächen umfangreiche Bauschäden aufwies. Aufsteigende Grundfeuchte schädigte zusätzlich das Mauerwerk im Erdgeschoß und führte zu Salzausblühungen an den Ziegeloberflächen. Die filigranen Eisenfenster ließen sich größtenteils nicht mehr öffnen und die zweiflüglige hölzerne Eingangstür bedurfte einer tischler-, beschlagsschlosser- und anstreichermäßigen Instandsetzung. Der Innenverputz der Umschließungswände des Wasserturms war derart schadhaft, dass eine Instandsetzung unwirtschaftlich erschien. Die innenliegende Stahlwendeltreppe erfüllte keinesfalls die sicherheitstechnischen Anforderungen.
