STADTRECHNUNGSHOF WIEN

StRH VI - 10/17

Wiener Hafen und Lager Ausbau- und Vermögensver-
waltung, GmbH & Co KG, Prüfung von Lagerungen am
Hafengelände

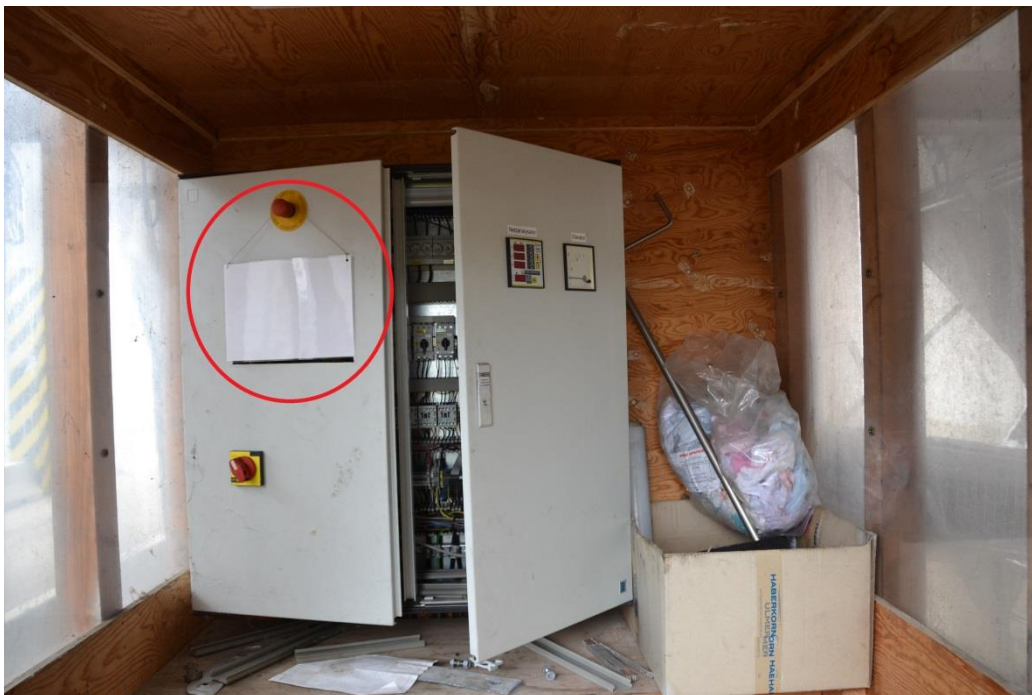
Abbildung 6: Elektroverteiler einer Befüllanlage

Bei der Begehung wurde jedoch festgestellt, dass beim Großteil der Elektroverteiler die Kabeldurchführungen nicht ordnungsgemäß verschlossen waren. Ferner war bei einem dieser Schränke ein Bedien- oder Anzeigeelement aus der Schaltschranktür entfernt worden und unsachgemäß durch ein Vorhängeschild abgedeckt. Zudem stand die Verteilertür offen, wodurch die Schutzart des Elektrovertailers nicht mehr gegeben war. Durch das Vorhängeschild war die Funktion des Not-austasters nicht mehr gewährleistet. In diesem Bereich waren auch Abfälle bzw. brennbare Lagerungen vorzufinden (s. Abb. 6).

Anzumerken war weiters, dass aus den o.a. Elektrobefunden nicht hervorging, welche Elektroverteiler Gegenstand der Prüfungsbefunde waren. Ebenso waren die Elektroverteiler nicht eindeutig bezeichnet.
