## STADTRECHNUNGSHOF WIEN

StRH V - 4/17

Unternehmung Stadt Wien - Wiener Wohnen,

Teil 2: Wandgebundene Kunstwerke

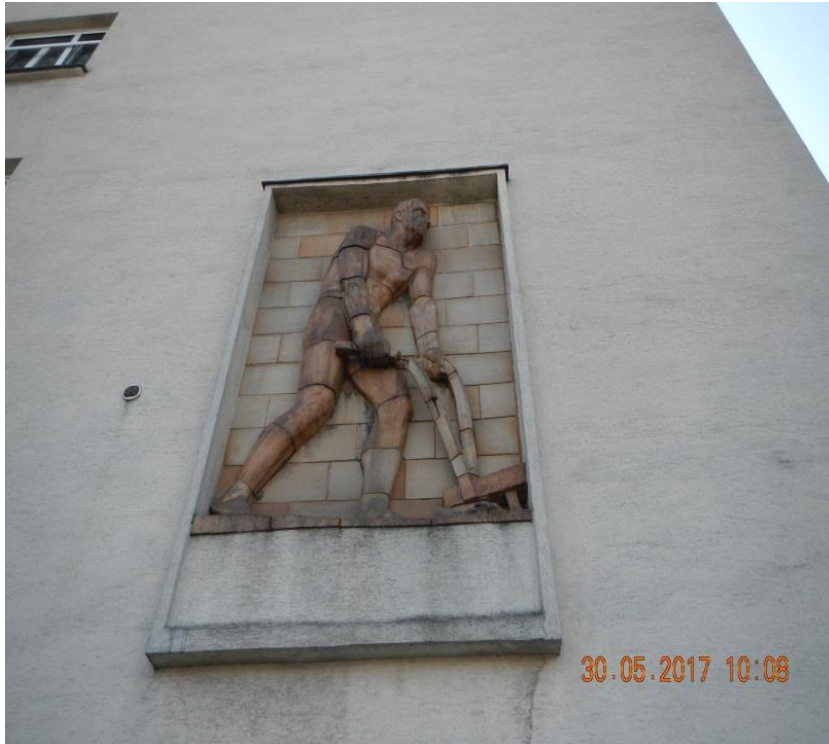
Abbildung 11: Reliefbild mit einem pflügenden Bauern

5.2.2 Das Reliefbild mit einem pflügenden Bauern von Alfons Riedel (1939) im Wildganshof in Wien 3, Landstraßer Hauptstraße 185 befand sich in einem bautechnisch schlechten Zustand bedingt durch witterungsbedingten Einfluss (s. Abb. 11).

Der Stadtrechnungshof Wien empfahl der Unternehmung Stadt Wien - Wiener Wohnen zu prüfen, ob sich noch weitere Teile des Kunststeins aus dem Relief loslösen könnten und dadurch eine potenzielle Gefahr ausgehen kann.

Weiters erging an die Unternehmung Stadt Wien - Wiener Wohnen die Empfehlung, zeitnah eine Sanierung des Reliefs in die Wege zu leiten, um noch größere Witterungsschäden zu verhindern.

Das Relief mit einem pflügenden Bauern in Wien 3, Wildganshof wies Witterungsschäden auf. Es wäre umgehend zu prüfen, ob sich noch weitere Teile des Kunststeins aus dem Relief loslösen könnten und dadurch eine potenzielle Gefahr ausgehen kann (s. Pkt. 5.2.2).

Um noch größere Witterungsschäden zu verhindern, wäre betreffend das Relief mit einem pflügenden Bauern in Wien 3, Wildganshof unverzüglich eine Sanierung in die Wege zu leiten (s. Pkt. 5.2.2).

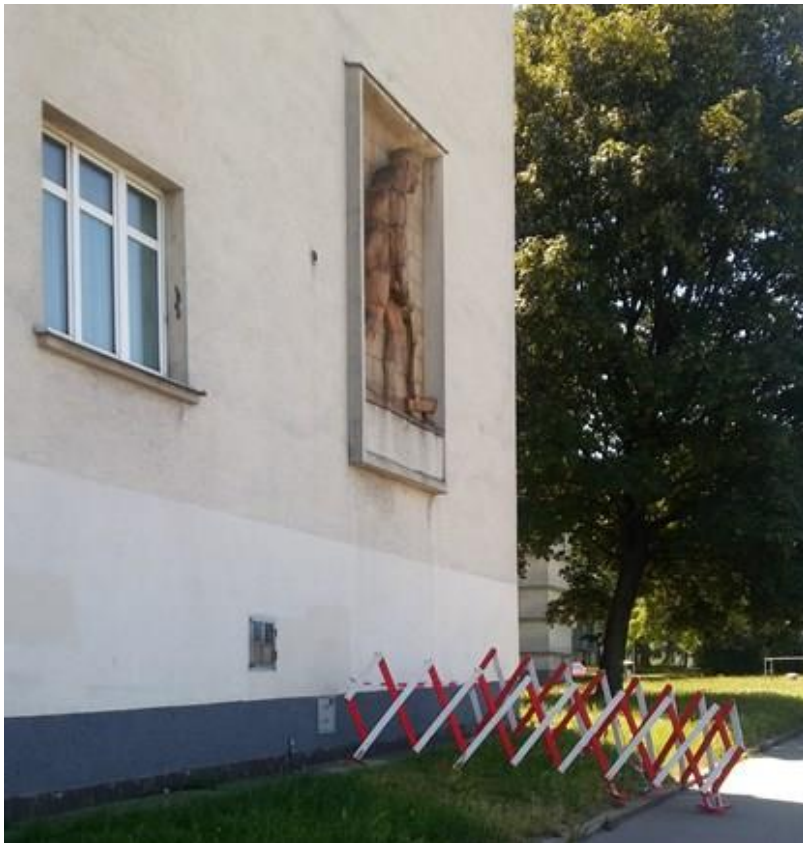
Abbildung 14: Absperrgitter unter dem Relief

Auf Empfehlung des Stadtrechnungshofes Wien wurde noch im Laufe seiner Prüfung von der Unternehmung Stadt Wien - Wiener Wohnen ein Scherengitter im Grünbereich unter dem Kunstwerk zur Absicherung aufgestellt (s. Abb. 14). Die Unternehmung Stadt Wien - Wiener Wohnen trat in der Folge mit der Magistratsabteilung 7 in Kontakt, um die weiteren Schritte zur Behebung des Schadens am Kunstwerk in die Wege zu leiten.

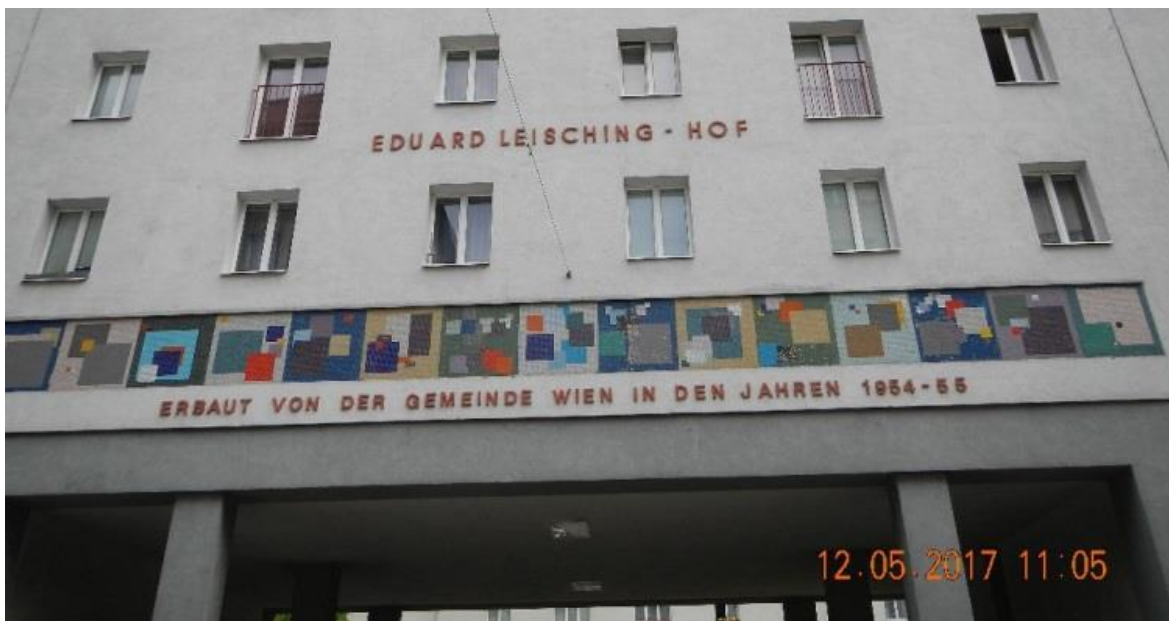
Abbildung 15: "Suite"

5.2.3 Bei einem Ortsaugenschein im Eduard-Leisching-Hof in Wien 5, Josef-Schwarz-Gasse 4 - 14 fiel dem Stadtrechnungshof Wien auf, dass einige Mosaiksteine des Mosaikfrieses "Suite" (1954) von Wander Bertoni durch witterungsbedingten Einfluss herausgebrochen waren (s. Abb. 15 und Abb. 16). Die Schäden ließen den Rückschluss zu, dass die Befestigung des Mosaiks generell schadhaft war.

Der Stadtrechnungshof Wien empfahl der Unternehmung Stadt Wien - Wiener Wohnen, in Abstimmung mit der Magistratsabteilung 7 die Ursachen für eine erneute Beschädigung zu eruieren. Die Sanierung des Kunstwerkes "*Suite*" wäre umgehend unter Berücksichtigung der Ursachen zu veranlassen, um noch weitere Witterungsschäden hintanzuhalten.

Das Kunstwerk "*Suite*" in Wien 5, Eduard-Leisching-Hof wurde bereits im Jahr 2005 restauriert, wies jedoch im Prüfungszeitpunkt Schäden auf. Es wären umgehend in Abstimmung mit der Magistratsabteilung 7 die Ursachen für eine erneute Beschädigung des Kunstwerkes zu eruieren und darauf aufbauend eine Sanierung des Kunstwerkes zu veranlassen, um noch weitere Witterungsschäden hintanzuhalten (s. Pkt. 5.2.3).

Die Ursache für die Beschädigung soll durch die Magistratsabteilung 39 oder durch eine Sachverständige bzw. einen Sachverständigen festgestellt werden. Je nach Ergebnis wird eine Sanierung des Kunstwerkes durchgeführt.

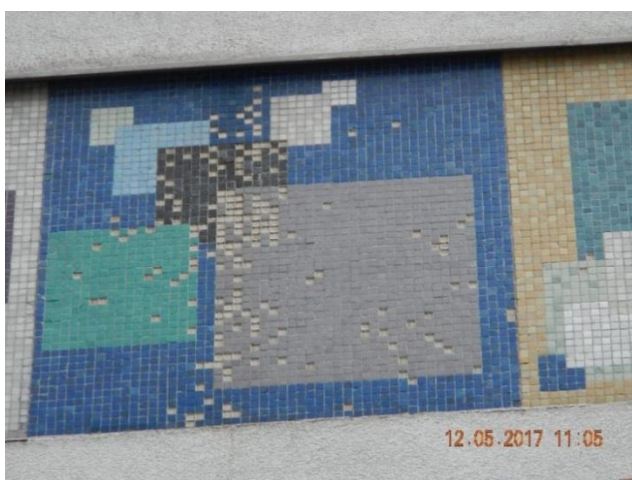
Abbildung 16: Fehlen von Mosaiksteinen

Das Kunstwerk wurde bereits im Jahr 2005 unter Inanspruchnahme einer Förderung von 25.000,- EUR netto durch den Wiener Altstadterhaltungsfonds restauriert. Bei der Unternehmung Stadt Wien - Wiener Wohnen lagen jedoch keine Unterlagen über die Restaurierung vor. Deshalb konnte im Zuge der vorliegenden Prüfung durch den Stadtrechnungshof Wien nicht geklärt werden, ob damals die Ursache für die Schäden eruiert worden war.

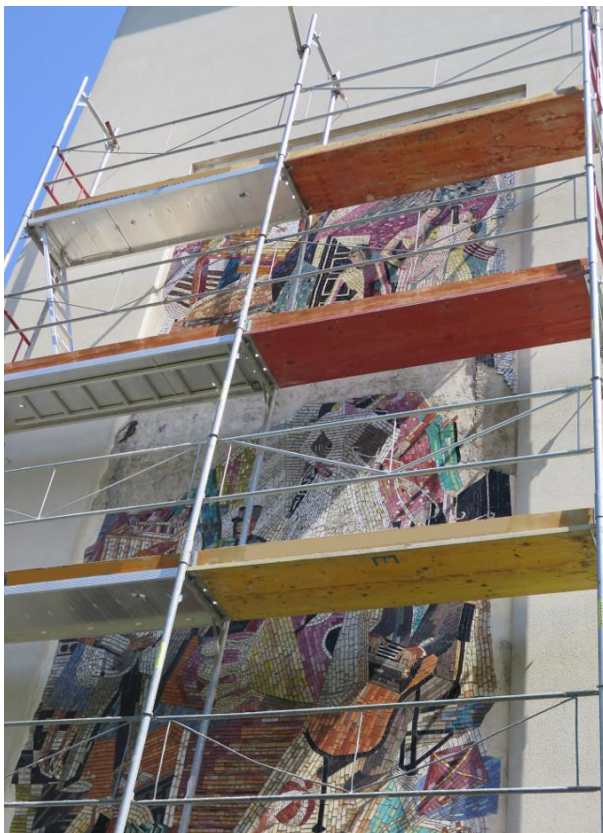
Wie aus den Prüfungsunterlagen hervorging, wurde die Wohnhausanlage in den Jahren 1992 bis 1994 thermisch saniert, indem die Fassade mit einer 10 cm starken Styroporschicht gedämmt wurde. Der Bereich der Fassade, an dem sich das Mosaik "*Darstellungen aus dem Alltag*" befand, wurde ausgespart. Laut Prüfungsunterlagen bildete die nicht gedämmte Mosaikfläche offenbar nicht nur eine Kältebrücke, sondern zusätzlich auch eine Diffusionsstelle für innenraumseitig anfallendes, nutzungsbedingtes Kondenswasser. Der damit hinter der Mosaikfläche aufgetretene Feuchtigkeitsdruck führte

Zum Zeitpunkt der Prüfung durch den Stadtrechnungshof Wien war das Mosaik unverändert mit einem Gerüst versehen. Der großflächige Verlust eines Teils des Mosaiks war deutlich ersichtlich (s. Abb. 17).

Abbildung 17: Schadhaftes Mosaik "Darstellungen aus dem Alltag", Detail

5.3.3 Im Fall der Wohnhausanlage Geiselbergstraße 16 - 24 (s. Pkt. 5.2.4 bzw. Abb. 17) war, vermutlich aufgrund der thermischen Sanierung der Wohnhausanlage, am Kunstwerk "*Darstellungen aus dem Alltag*" Schaden entstanden.

Der Stadtrechnungshof Wien empfahl der Unternehmung Stadt Wien - Wiener Wohnen, das denkmalgeschützte Kunstwerk unter Beantragung einer Förderung durch den Wiener Altstadterhaltungsfonds und unter Berücksichtigung der bauphysikalischen Gegebenheiten nachhaltig restaurieren zu lassen.

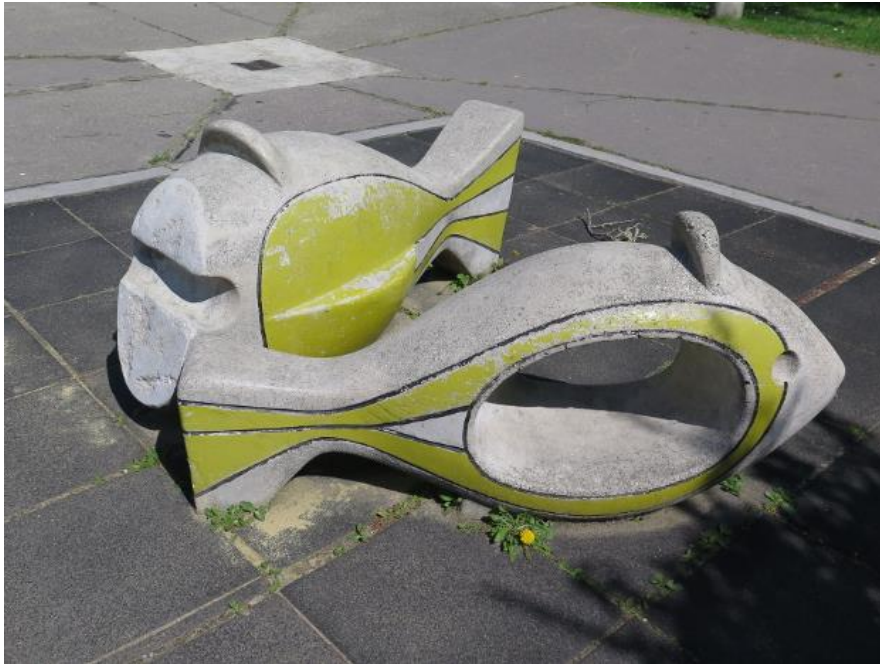
Abbildung 18: "Fische"

Die Plastik "*Fische*" von Luise Wolf in Wien 11, Thürlhofstraße 21 - 23 aus dem Jahr 1971 wurde lt. Angaben der Unternehmung Stadt Wien - Wiener Wohnen in der Silvesternacht 2013/14 durch einen Böller beschädigt. Der vordere Teil eines der beiden Fischskulpturen wurde weggesprengt. Ob eine Anzeigerstattung erfolgte, konnte vonseiten der Unternehmung Stadt Wien - Wiener Wohnen nicht mehr eruiert werden.

In Folge wurde die Bruchstelle im Auftrag der Unternehmung Stadt Wien - Wiener Wohnen durch Abschleifen geglättet (s. Abb. 18). Die Nachfrage bei der Unternehmung Stadt Wien - Wiener Wohnen ergab, dass über die Beschädigung der Plastik jedoch keine Information an die für Freiplastiken zuständige Magistratsabteilung 7 ergangen war und das Abschleifen ohne Zustimmung der Magistratsabteilung 7 erfolgt war.

Ausgelöst durch die Prüfung des Stadtrechnungshofes Wien führte die Magistratsabteilung 7 im Weg der Magistratsabteilung 34 die Restaurierung der Plastik noch im Jahr 2017 durch.

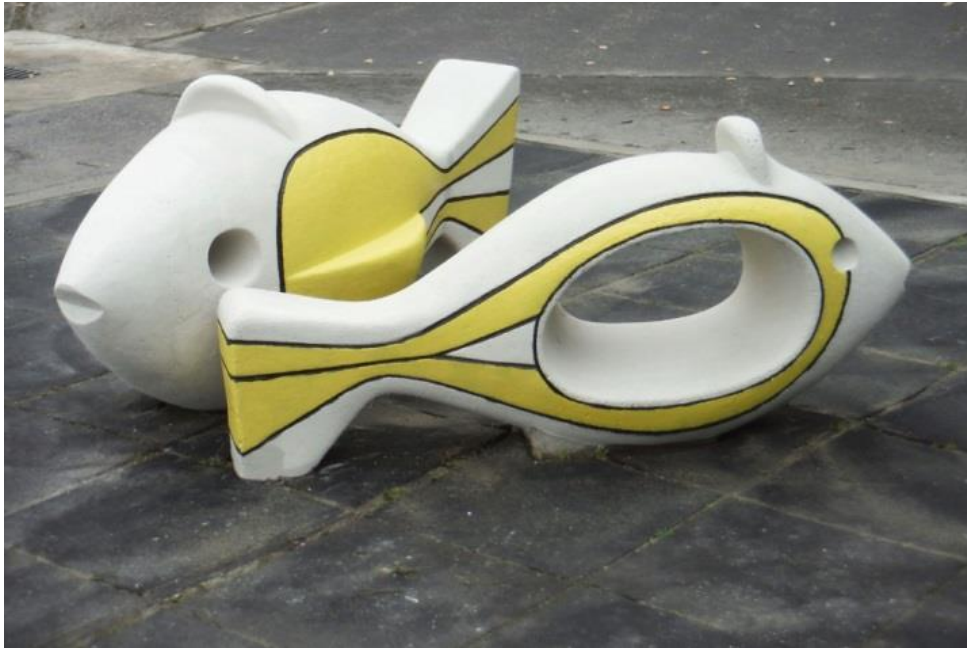
Abbildung 19: "Fische" nach der Restaurierung

Der Stadtrechnungshof Wien lobte die fachgerechte Restaurierung des Kunstwerkes durch die Magistratsabteilung 7.

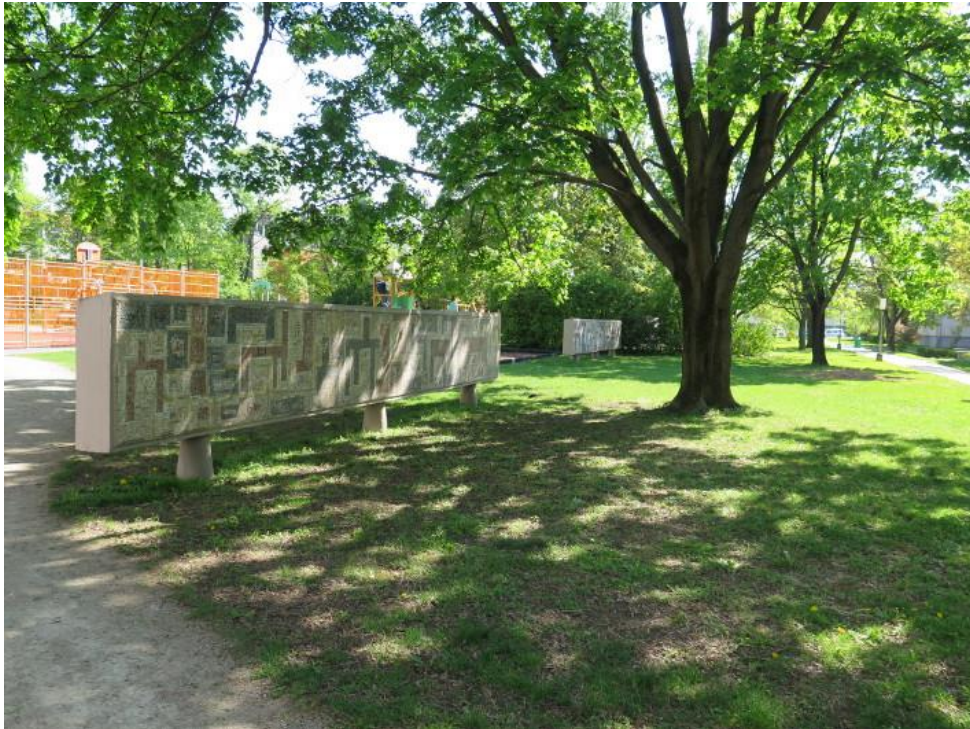
Abbildung 20: "Ornamente"

Die zwei Skulpturen, die freistehenden Mosaikwände "*Ornamente*" von Gustav Hessing am Standort in Wien 22, Hartlebengasse 1 - 17/Langobardenstraße 63a wurden nach Zerstörung und Graffiti im Jahr 2014 durch eine Firma im Auftrag der Unternehmung Stadt Wien - Wiener Wohnen instand gesetzt und gereinigt, obwohl die Magistratsabteilung 7 zuständig war. Die Unternehmung Stadt Wien - Wiener Wohnen erstattete zudem Anzeige. Die zuständige Magistratsabteilung 7 wurde nicht informiert.

Der Stadtrechnungshof Wien empfahl der Unternehmung Stadt Wien - Wiener Wohnen, im Fall der Beschädigung oder des Diebstahls eines Kunstwerkes, für welches die Magistratsabteilung 7 zuständig ist, diese zu informieren, sodass diese gegebenenfalls Anzeige erstatten und geeignete Maßnahmen zur Wiederinstandsetzung des Kunstwerkes veranlassen kann.

Im Fall der Beschädigung oder des Diebstahls eines Kunstwerkes, für welches die Magistratsabteilung 7 zuständig ist, wäre diese zu informieren, sodass diese gegebenenfalls Anzeige erstatten und geeignete Maßnahmen zur Wiederinstandsetzung des Kunstwerkes veranlassen kann (s. Pkt. 6.2).
