STADTRECHNUNGSHOF WIEN

StRH V - 14/17

Wiener Hafen, GmbH & Co KG und
Wiener Hafen und Lager Ausbau- und
Vermögensverwaltung, GmbH & Co KG,
Sicherheit beim Umschlag
im Hafen Albern

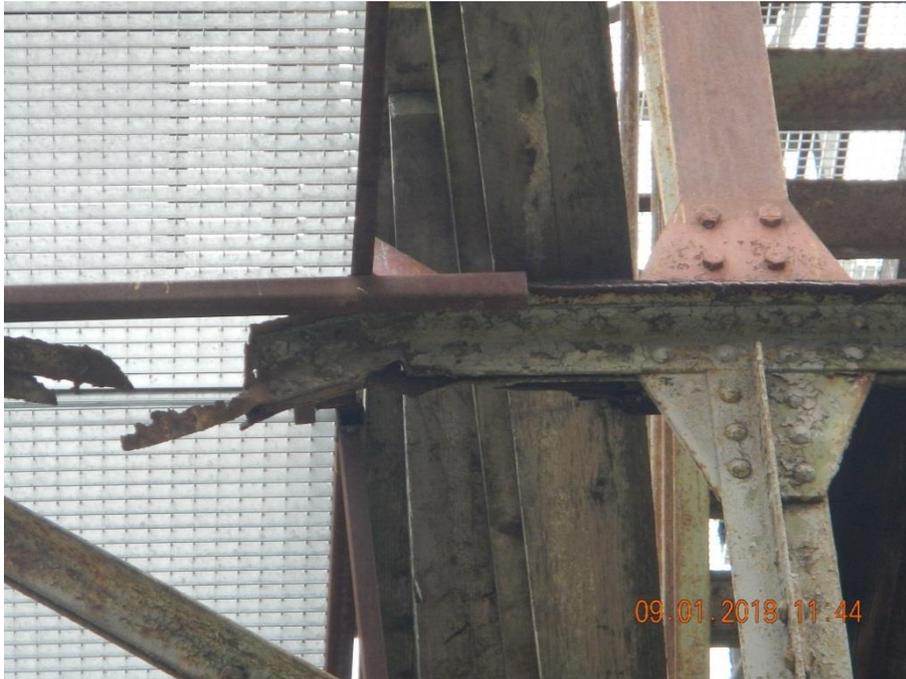
Abbildung 6: Korrodierte Stahlprofilteile an einem Verladeturm

4.2.2 Der Verladeturm wies starke Korrosionsschäden auf. Stahlprofile waren z.T. bereits weggebrochen und augenscheinlich nur notdürftig repariert worden (s. Abb. 6).

4.2.15 Der Stadtrechnungshof Wien empfahl der Wiener Hafenturm, GmbH & Co KG in Abklärung mit der Firma, die den Verladeturm nutzt, dafür zu sorgen, dass über den Zustand des Verladeturms ein geeignetes bautechnisches Gutachten eingeholt wird. Auf dessen Grundlage sollen vorhandene Mängel am Verladeturm beseitigt werden und insbesondere unbefestigte Teile am Verladeturm unverzüglich entfernt werden.

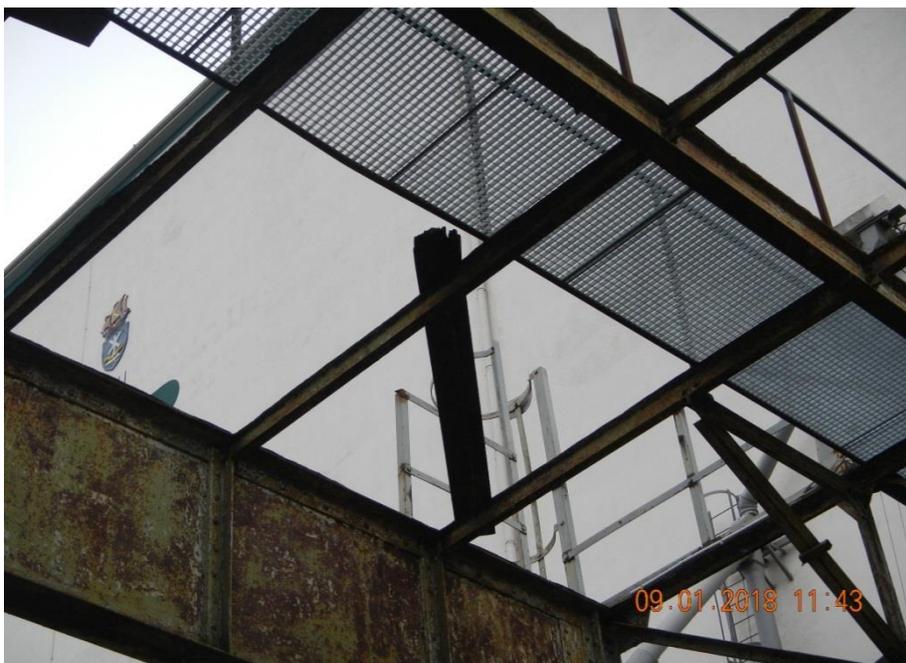
Abbildung 7: Ungesicherter Holzpfosten an einem Verladeturm

4.2.3 Auf dem Verladeturm lagen an mehreren Stellen ungesicherte Holzpfosten. Die Abb. 7 zeigt hierfür ein Beispiel.

4.2.5 Durch nicht gesicherte, z.T. bereits stark verwitterte Holzpfosten an einem Verladeturm im Kaibereich des Hafens Albern können u.a. Gefahren für Dritte wie beispielsweise für das Verschubpersonal der ÖBB entstehen.

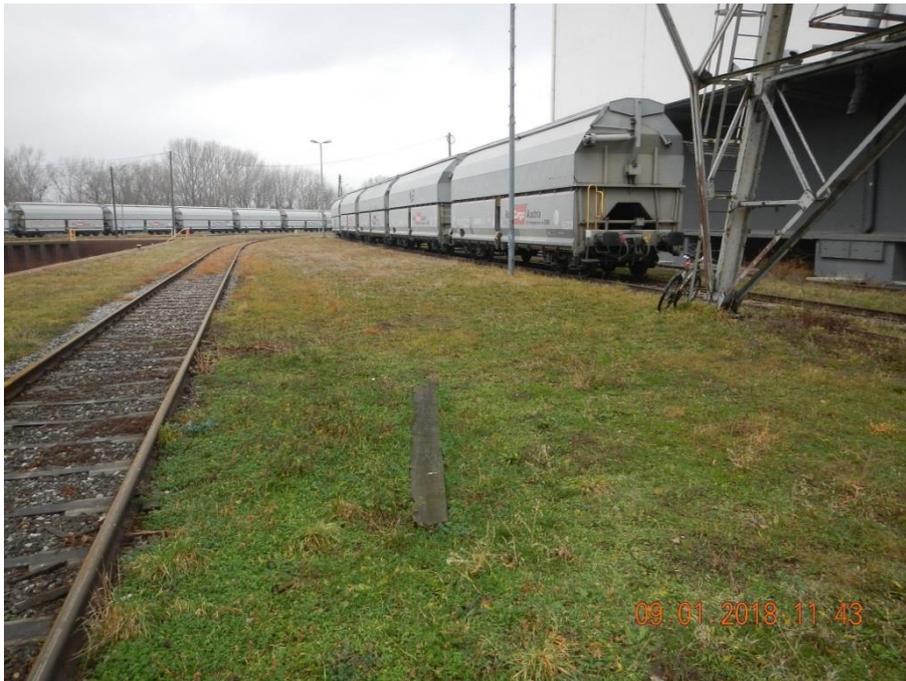
Abbildung 8: Holzpfosten unter demselben Verladeturm

4.2.4 Am Boden unter demselben Verladeturm wurde ein Holzpfosten vergleichbarer Größe und Gestalt vorgefunden (s. Abb. 8). Dieser könnte vom Verladeturm heruntergefallen sein.

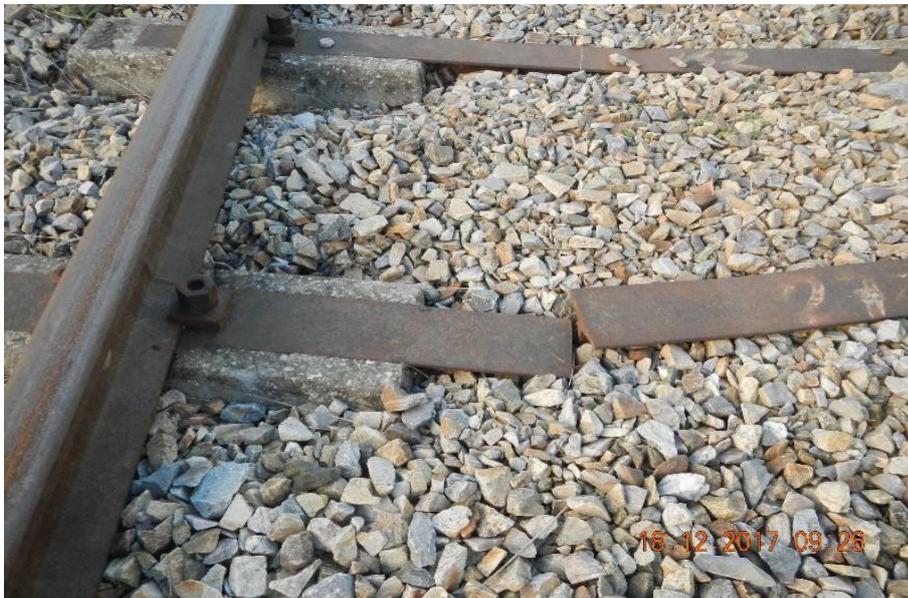
Abbildung 9: Gebrochener Spurhalter

6.5 Die Abb. 9 zeigt beispielhaft einen gebrochenen Spurhalter einer Zweiblockschwelle. Im genannten Gleisbereich (s. Pkt. 6.4) waren mehrere Spurhalter gebrochen. Die gebrochenen Spurhalter befanden sich aber nicht direkt nebeneinander. In so einem Fall hätte sich das Entgleisungsrisiko wegen der dann schlechteren Absicherung der richtigen Spurweite weiter erhöht.

6.9 Der Stadtrechnungshof Wien empfahl der Wiener Hafent, GmbH & Co KG als Vertragspartnerin der AG darauf zu achten, dass die AG ihrer vertraglich festgehaltenen Pflicht zur Erhaltung der Gleisanlagen im betriebsnotwendigen Ausmaß nachkommt. Bei Nicht-Einhalten der eingegangenen Verpflichtung wären geeignete Maßnahmen zu setzen, um einen vertragskonformen sowie sicheren Eisenbahngüterverkehr im Hafent Albern zu erreichen. Dazu zählen schriftliche Meldungen über offensichtliche sicherheitstechnische Missstände an die Fahrdienstleitung der AG und an das Strecken- und Bahnhofsmanagement der AG.

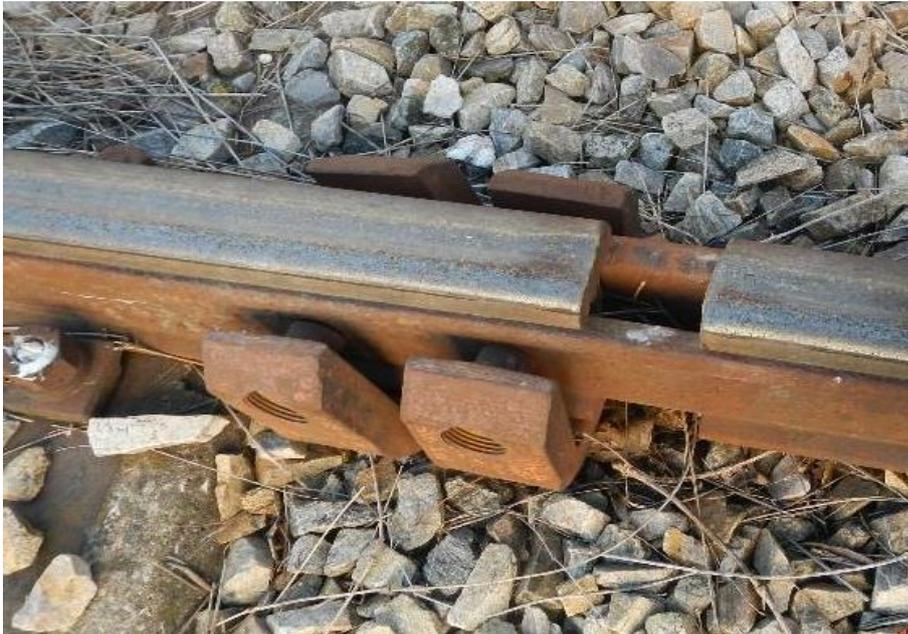
Abbildung 10: Nicht gesicherter Schienenstoß

6.6 Schienenstöße waren z.T. nicht gesichert (s. Abb. 10). Bei den Laschenverbindungen fehlten die obligatorischen Verschraubungen. Die Schienenenden waren beim Schienenstoß zu weit voneinander entfernt.

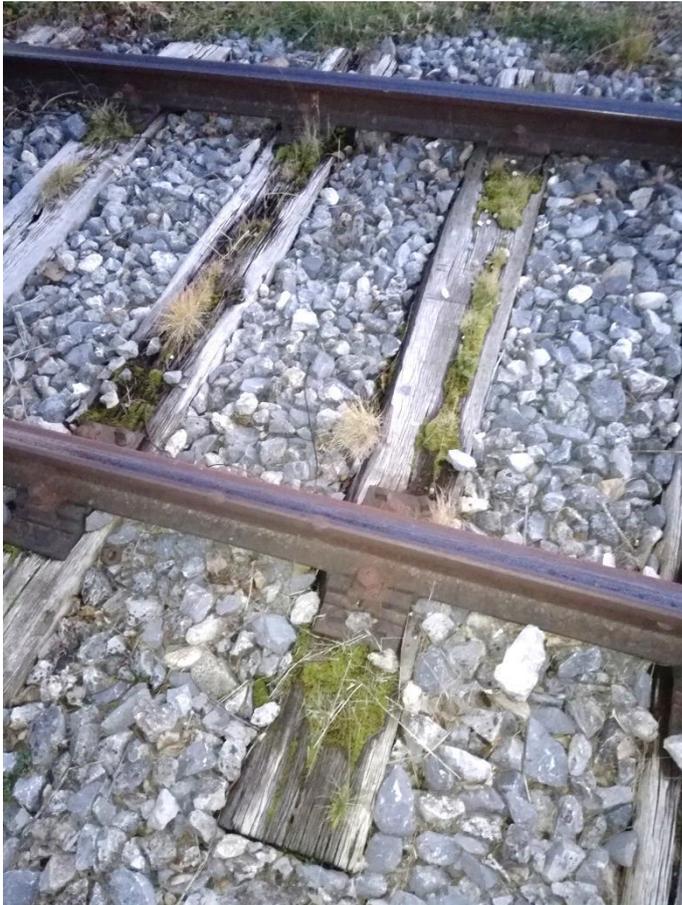
Abbildung 11: Morsche Holzschwellen mit Moos- und Grasbewuchs

6.8 Neben Zweiblockschwellen waren im Hafan noch verschiedene andere Arten von Eisenbahnschwellen beispielsweise Holzschwellen im Einsatz. Die Holzschwellen wiesen bereits morsche Stellen auf, wodurch sich ein Moos- und Grasbewuchs einstellte (s. Abb. 11). Die Alterung der Schwellen führte in Folge zu einem verschlechterten Halt der Unterlagsplatten der Schienen und somit zu einer nachlassenden Rahmensteifigkeit der Gleisanlage. Zu bemerken ist, dass die zugehörigen Schienen ebenfalls Gebrauchsspuren aufwiesen (vgl. Pkt. 6.7).

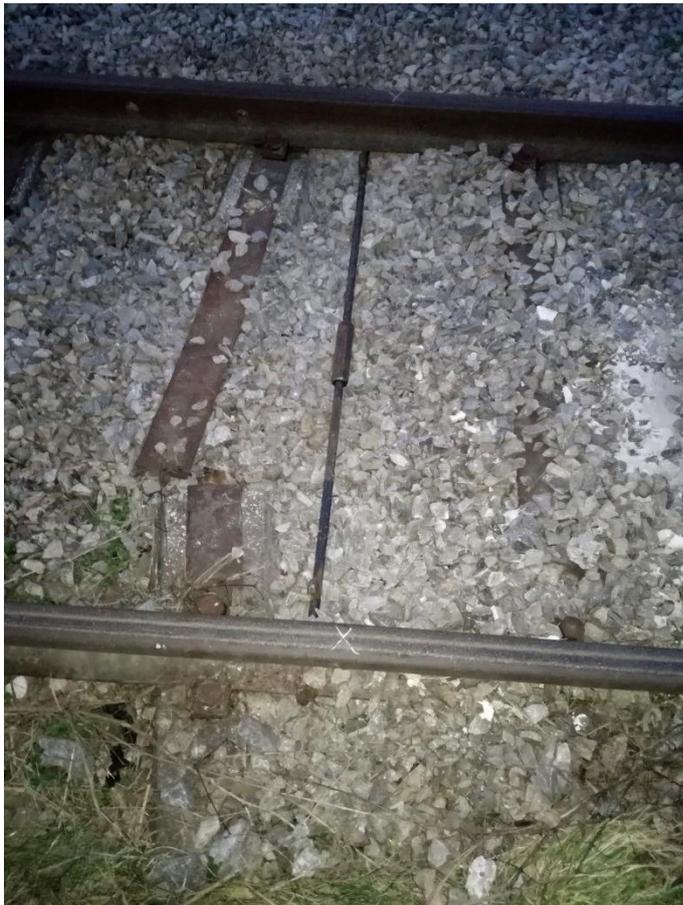
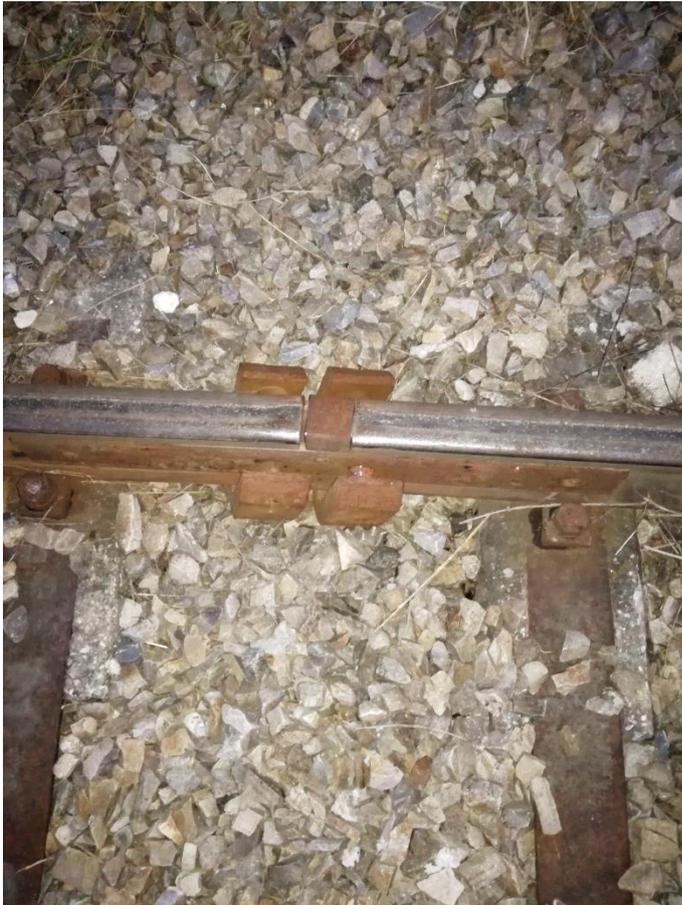
6.10 Eine Begehung durch die Prüfer des Stadtrechnungshofes Wien am 29. Dezember 2017 im Hafent Albern ergab, dass die aufgezeigten sicherheitstechnischen Mängel z.T. provisorisch behoben worden waren (s. Abb. 12 und Abb. 13).

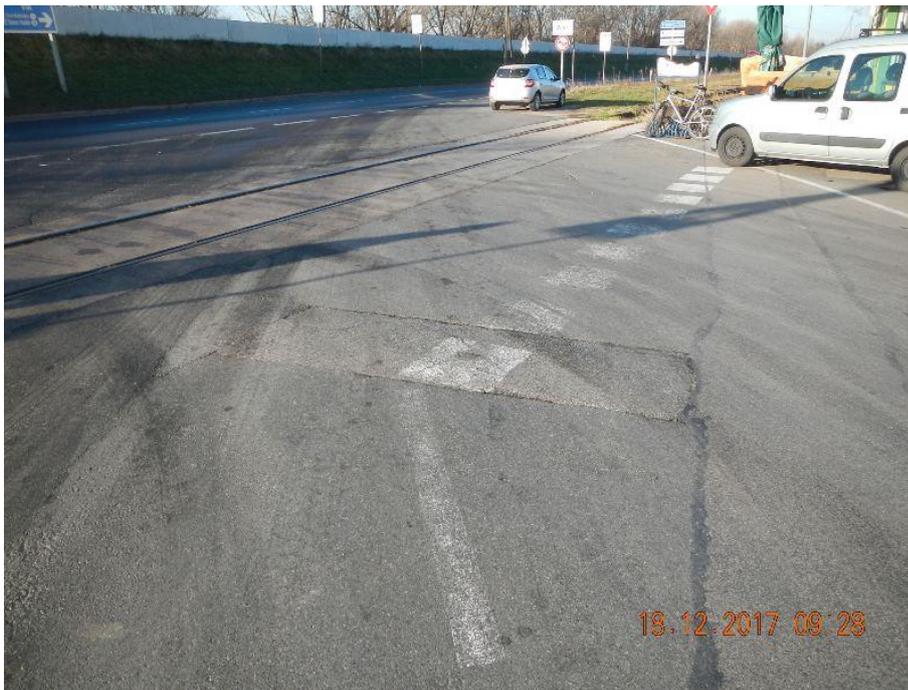
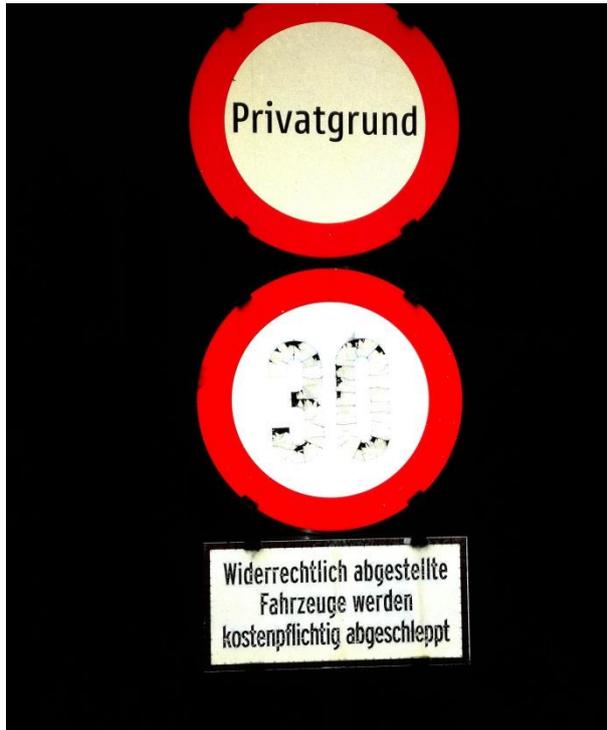
7.2.2 Anders verhielt es sich mit den Bodenmarkierungen und Straßenverkehrszeichen. Diese waren z.T. bereits verblasst bzw. undeutlich, wie die Abb. 15 und Abb. 16 zeigen.

7.2.4 Der Stadtrechnungshof Wien empfahl der Wiener Hafen, GmbH & Co KG, den Zustand der Straßenverkehrsausrüstung im Hafen Albern regelmäßig einer Sichtprüfung zu unterziehen. Eventuell vorhandene Beschädigungen und Mängel an der Straßenverkehrsausrüstung wären umgehend zu beheben.

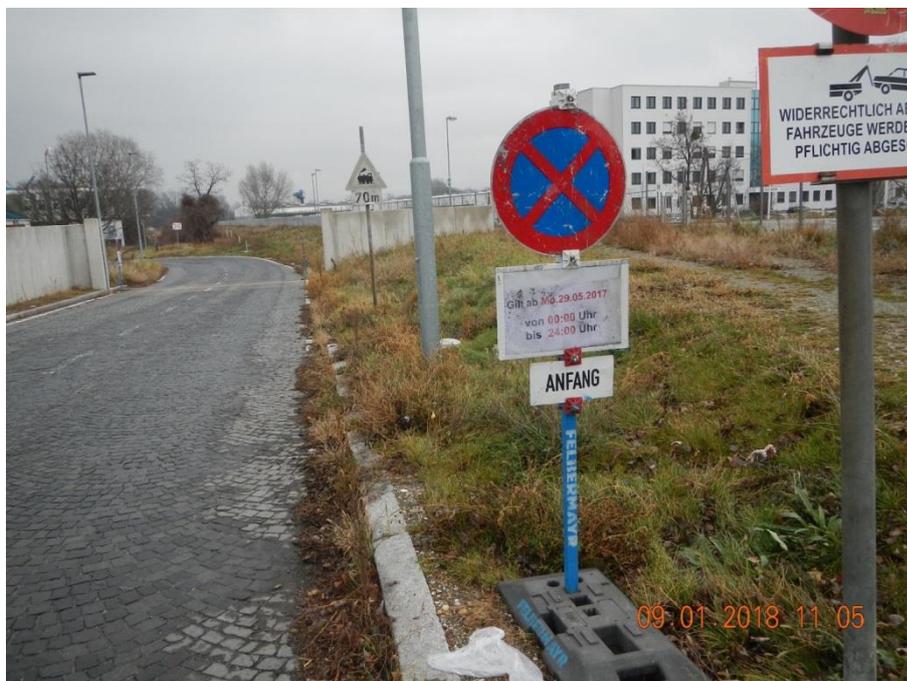
Abbildung 17: Provisorische Verkehrszeichen in dauerhafter Verwendung

7.2.7 Bei einer Hafeneinfahrt war von einer im Hafen tätigen Firma ein provisorisches Verkehrszeichen aufgestellt worden (s. Abb. 17). Das Verkehrszeichen *Halten und Parken verboten* trug auf einem Papierzettel hinter einer Klarsichtfolie die Aufschrift *Gilt ab 29. Mai 2017 von 0.00 Uhr bis 24.00 Uhr*. Das Verkehrszeichen war bei der Begehung durch die Prüfer des Stadtrechnungshofes Wien am 9. Jänner 2018 immer noch aufgestellt. Aufgrund des langen Zeitraumes von mehr als sieben Monaten lag eine dauerhafte und nicht mehr nur vorübergehende Verwendung des Verkehrszeichens vor.

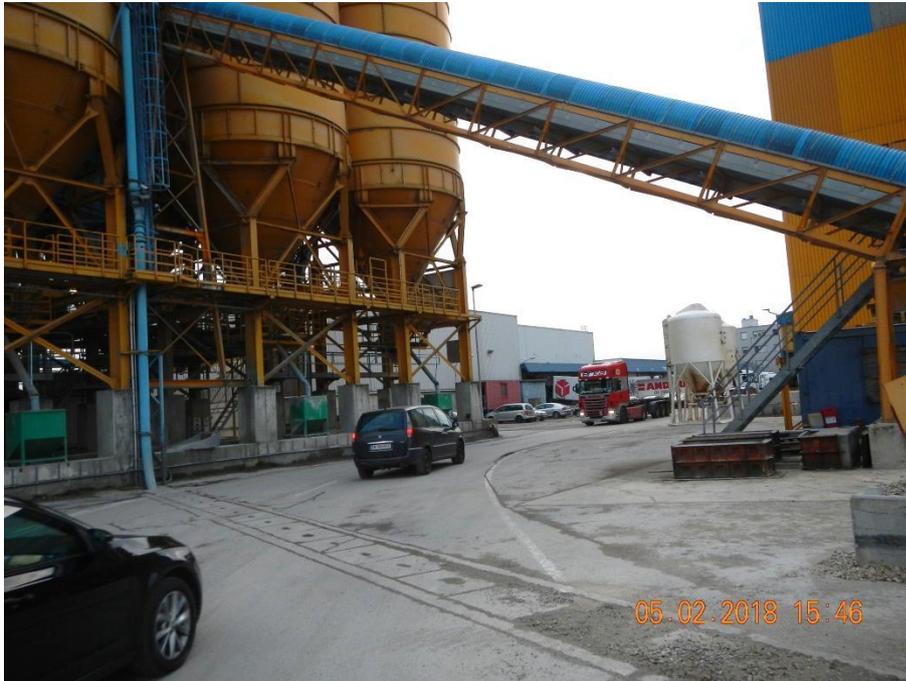
Abbildung 19: Privater Fahrzeugverkehr auf der 1. Molostraße

7.3.8 Die Abb. 19 zeigt beispielhaft für den Verkehr von Privatpersonen im Hafener Albern Privatfahrzeuge im Bereich des Betonmischwerks auf der 1. Molostraße. Die Privatfahrzeuge kamen vom Parkplatz neben dem Friedhof der Namenlosen.

7.3.9 Aufgrund der vorgefundenen Situation empfahl der Stadtrechnungshof Wien der Wiener Hafen, GmbH & Co KG, ein Sicherheitskonzept für Privatpersonen am Hafengebiet auszuarbeiten. Dieses Sicherheitskonzept soll klären, ob bzw. wie Privatpersonen unter Einhaltung aller erforderlichen Sicherheitsvorkehrungen den Friedhof der Namenlosen und andere relevante Ziele erreichen bzw. besuchen können, ohne dabei den Hafenbetrieb zu stören bzw. sich oder andere Personen zu gefährden. Die aus diesem Konzept abgeleiteten Verhaltensregeln sollten im Einklang mit einer erforderlichenfalls aktualisierten Betriebsordnung für den Hafen Albern bei den Hafeneinfahrten allgemein ersichtlich sein. Die Einhaltung der kundgemachten Regeln sollte durch geeignete Maßnahmen sichergestellt werden.

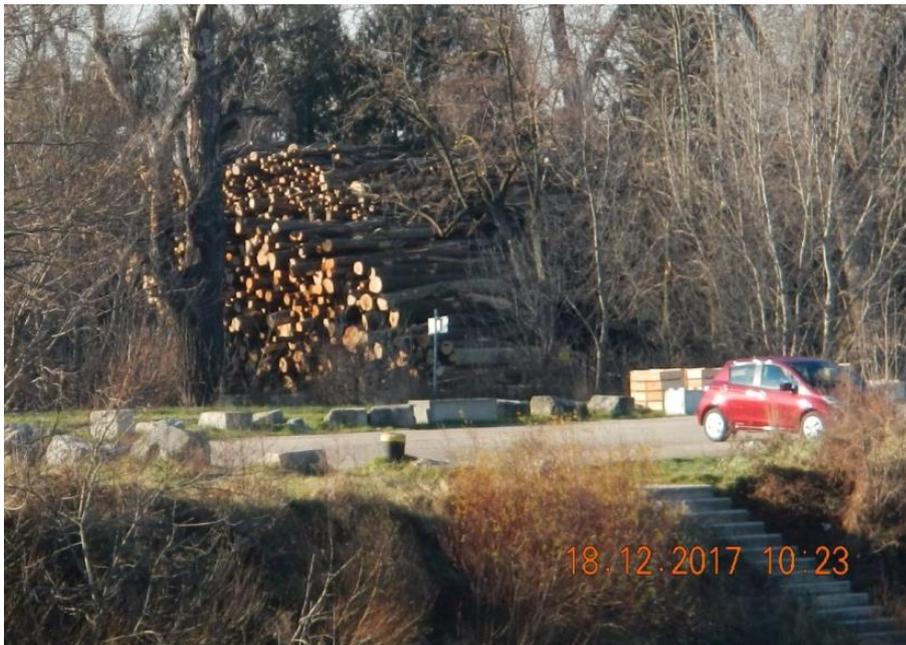
Abbildung 21: Holzlagerplatz nahe einem öffentlichen Parkplatz

7.4.2 Im Nahbereich des Parkplatzes befand sich am Hafengelände ein Holzlagerplatz einer Firma, zu deren Aufgabengebieten u.a. die Ernte und der Verkauf von Holz zählen (s. Abb. 21).

7.4.3 Die Rundholzstapel erreichten z.T. eine Höhe von rd. 5 m.

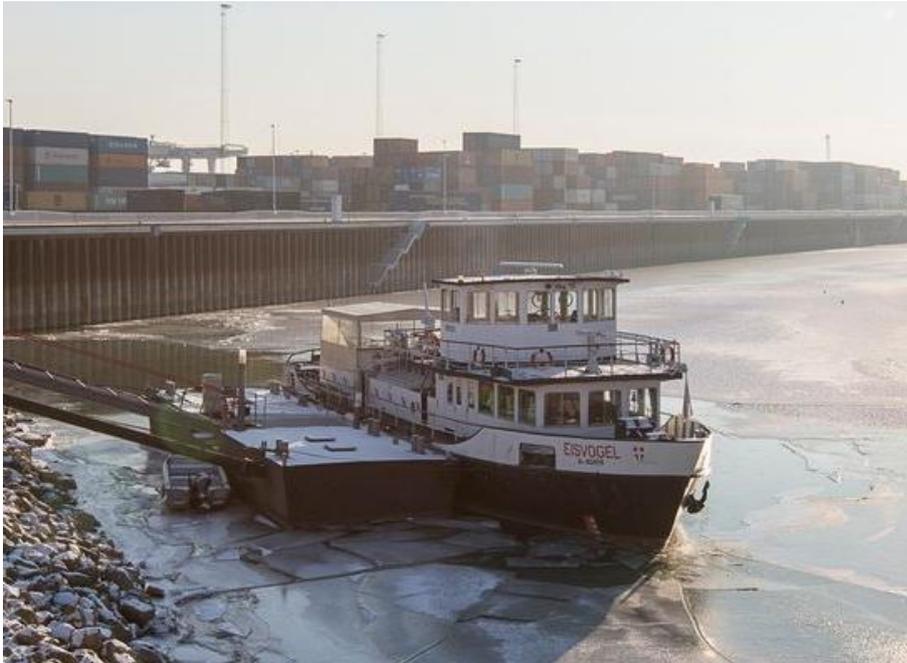
Abbildung 22: Motorschiff Eisvogel im Hafen Freudenau

8.2.1 Am 6. Februar 2017 kam es im Hafen Freudenau lt. Einsatzbericht der Magistratsabteilung 68 zu einem Brand am Schiff MS Eisvogel (s. Abb. 22). Da dieses von der Haf Wien, GmbH & Co KG betriebene Schiff auch für die Eisfreihaltung des Hafens Albern im Bedarfsfall eingesetzt werden muss, ist der Vorfall auch für den Hafen Albern von Bedeutung.

8.2.3 Dem Einsatzbericht der Magistratsabteilung 68 war zu entnehmen, dass aus unbekannter Ursache im Unterdeck ein Brand ausbrach. Dieser breitete sich in weiterer Folge auf mehrere Räume des Unterdecks sowie auch auf das Oberdeck aus. Vermutlich aufgrund von Sauerstoffmangel erlosch der Brand wieder von selbst. Der Aufenthaltsraum im Erdgeschoß des Schiffes musste aus Sicherheitsgründen von der Magistratsabteilung 68 versperrt werden, da durch das Brandgeschehen die tragende Unterkonstruktion verloren ging.

8.2.5 Laut Mitteilung der Wiener Hafendienst, GmbH & Co KG vom 5. Oktober 2017 war die Brandursache ein Kabelbrand, der nicht nur die Innenausstattung des Schiffes, sondern auch den Ruderstand beschädigte. Das Schiff wurde Anfang März 2017 zur Reparatur in eine Schiffswerft überstellt. Die Wiener Hafendienst, GmbH & Co KG ließ nach ihren Angaben die gesamte Elektroinstallation, die mit einer Spannung von 110 V betrieben worden war, entfernen, da diese nicht mehr dem Stand der Technik entsprach. Die erneuerte elektrische Anlage war für eine Spannung von 230 V ausgelegt.

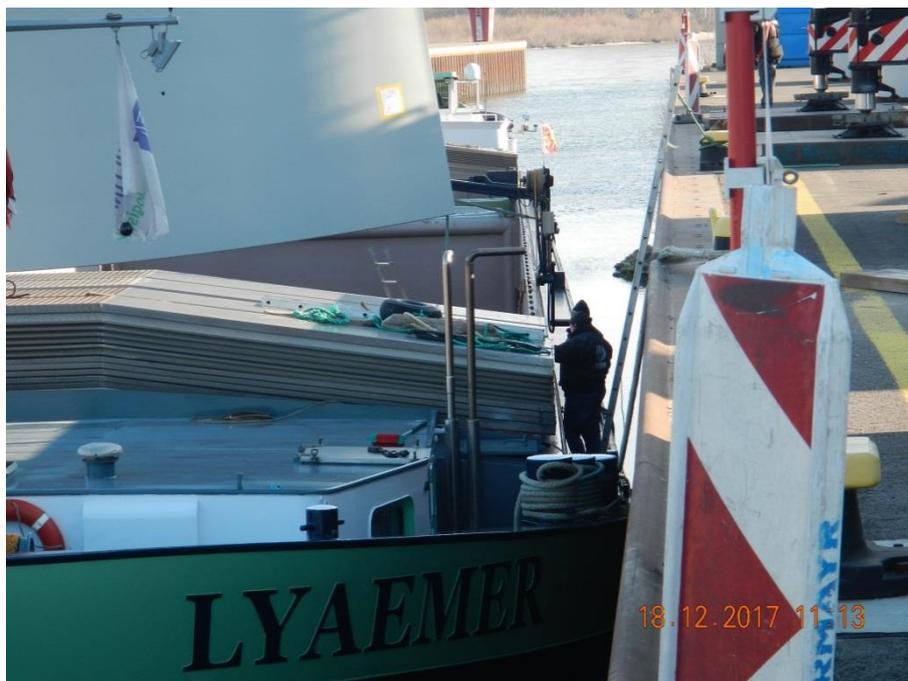
Abbildung 23: Festgemachtes Schiff mit Zugang über eine Leiter

9.12 Das Schiff wurde nur an einer Stelle festgemacht, wodurch eine Schrägstellung des Schiffes zur Spundwand mit Spalt entstand. Das Schiff war über eine Leiter von der Kaikante aus zu erreichen (s. Abb. 23). Das Schiff wies zwischen den Schanzkleidern auf beiden Seiten kein Geländer auf. Kaiseitig war zwischen den Schanzkleidern auch keine Schnur gespannt.
