STADTRECHNUNGSHOF WIEN

StRH VI - 11/17

MA 31, Prüfung des Wasserspeichers

Neusiedl am Steinfeld

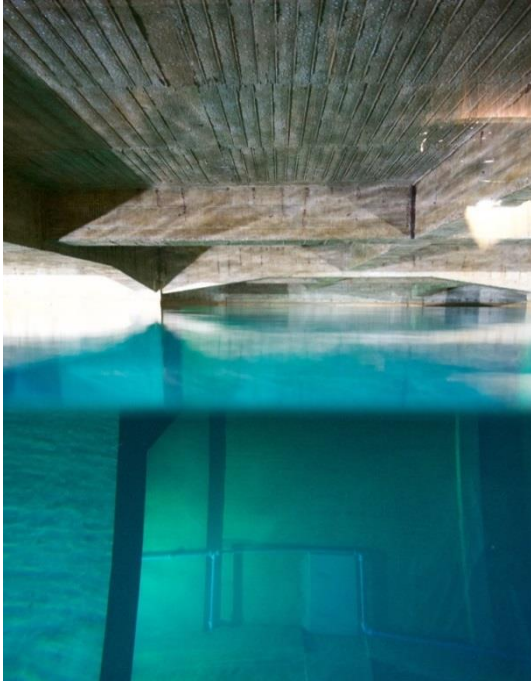
Abbildung 2: Gefüllter Wasserbehälter (fotografiert durch ein Schauglas)

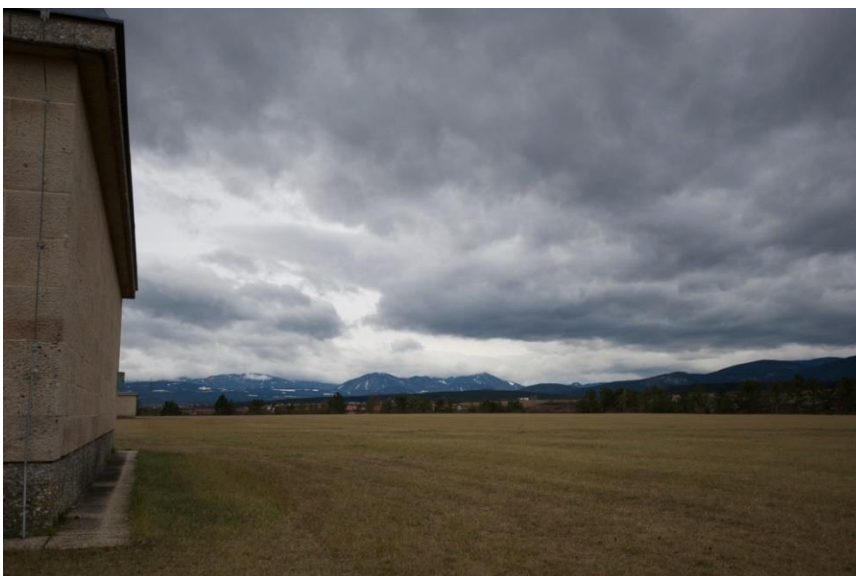
Abbildung 3: Rückseite zweier Einstiegsbauwerke mit begrünter Wasserbehälterdecke

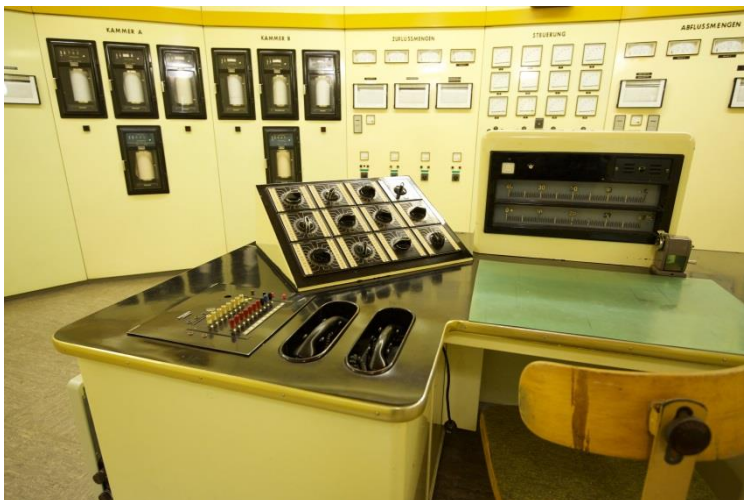
Abbildung 4: Ehemalige Steuerwarte bis 1994 in Betrieb

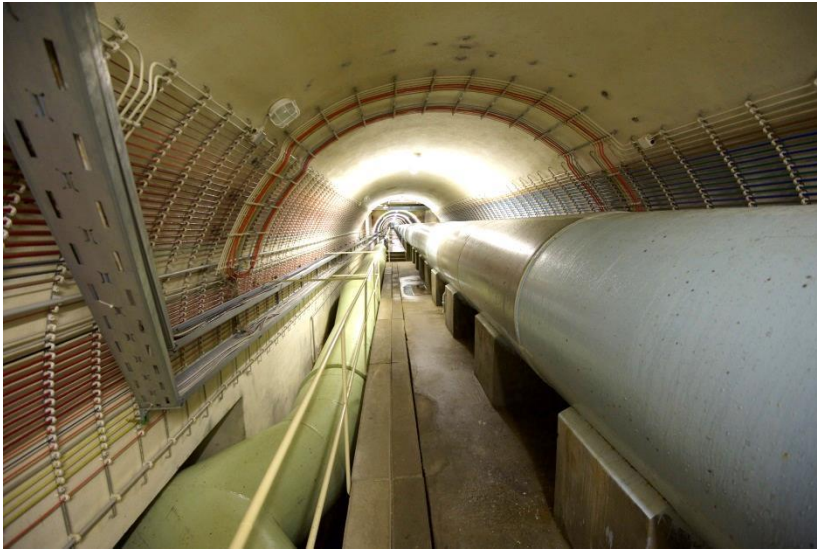
Abbildung 5: Verbindungskorridor mit quellwassergefülltem Rohr und teils inaktiver Elektroverkabelung
