STADTRECHNUNGSHOF WIEN

StRH V - 6/18

MA 42, Sicherheitstechnische

Prüfung von Wasserspielplätzen;

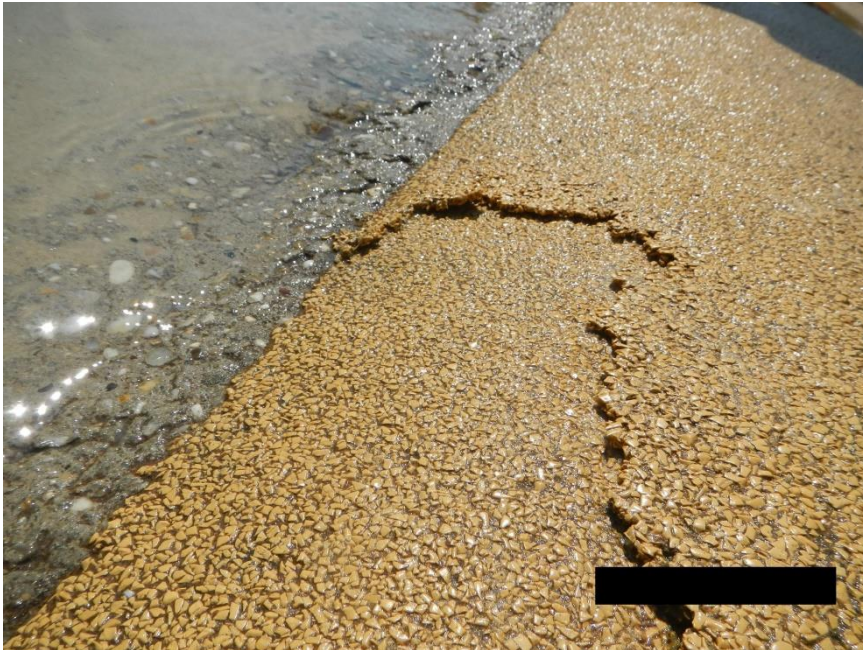
5.2.5 Weiters stellte der Stadtrechnungshof Wien im Zuge seiner Begehung erneut leichte Schäden am Granulatbelag im Uferbereich des Teiches fest (s. Abb. 1).

Abbildung 1: Schaden Granulatbelag (exemplarisch) - Teichufer, Wasserspielplatz Wasserturm

Aufgrund der neuerlich festgestellten Schäden am Granulatbelag, empfahl der Stadtrechnungshof Wien deren Ursache zu erheben und gegebenenfalls eine Behebung im Rahmen der Gewährleistung der ausführenden Firma zu erwirken.

Aufgrund der neuerlich festgestellten Schäden am Granulatbelag beim Teichufer des Wasserspielplatzes Wasserturm sowie beim Wasserspielplatz Leberberg, wäre deren Ursache zu erheben und gegebenenfalls eine Behebung im Rahmen der Gewährleistung der ausführenden Firma zu erwirken (s. Pkte. 5.2.5 und 5.3.2).

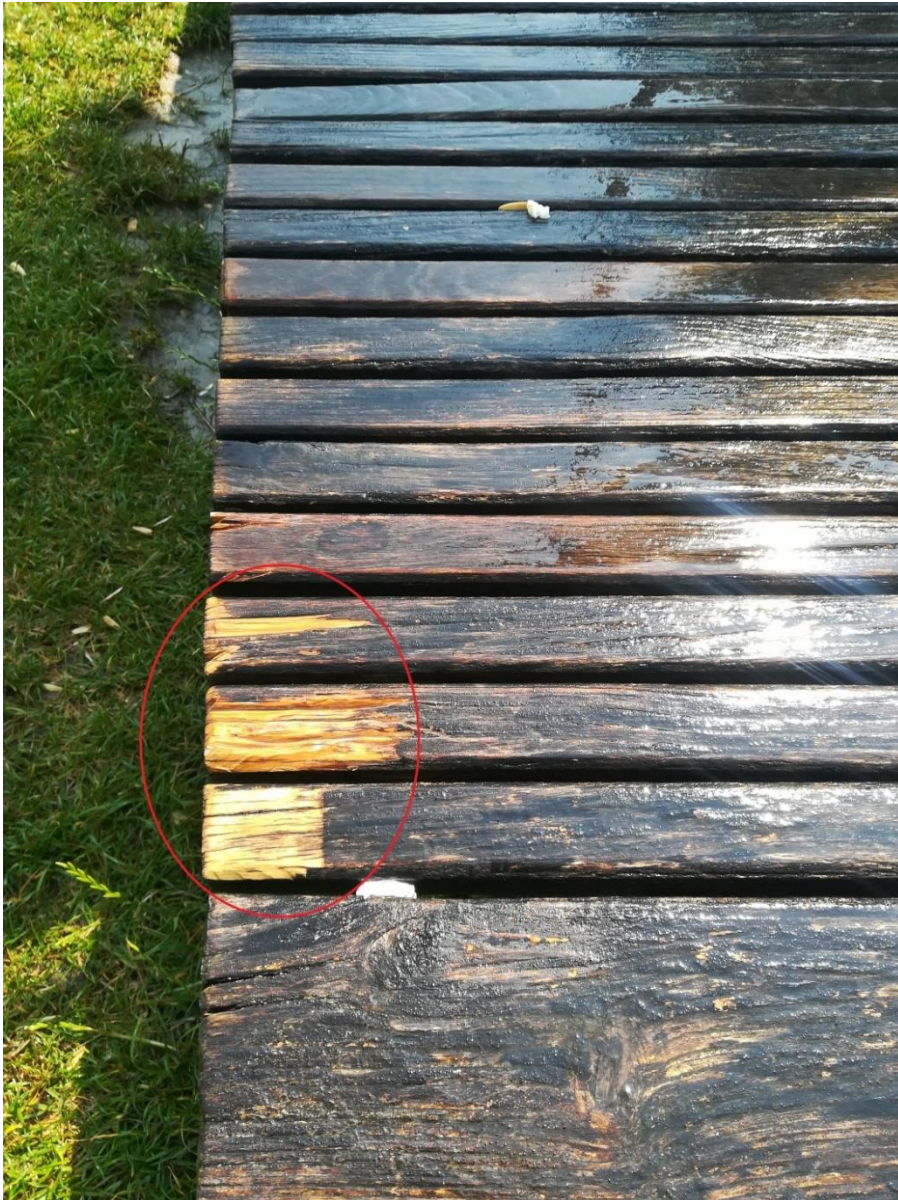
An einem der Sonnendecks zeigten sich hervorstehende bzw. absplitternde Holzelemente, wodurch Verletzungspotenzial bestand (s. Abb. 2).

Abbildung 2: Holzabsplitterung Sonnendeck, Wasserspielplatz Wasserturm

Es erging die Empfehlung, eine Behebung der Holzschäden des Sonnendecks am Wasserspielplatz Wasserturm zu veranlassen.

Die Behebung der Holzschäden des Sonnendecks am Wasserspielplatz Wasserturm wäre zu veranlassen (s. Pkt. 5.2.5).

Der Schaden des Sonnendecks am Wasserspielplatz Wasserturm wurde umgehend behoben.

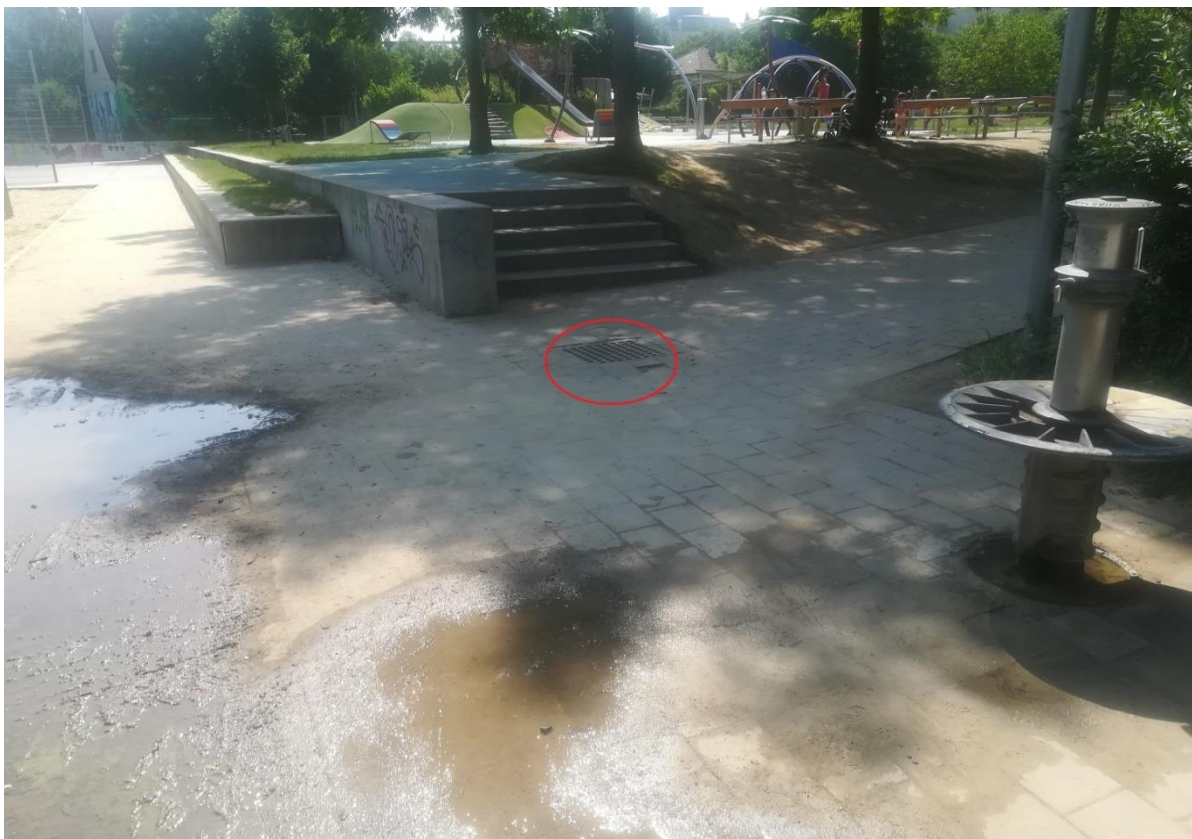
5.3.4 Im Bereich des Trinkwasserbrunnens bestand erneut eine Abflussproblematik (s. Abb. 3). Der Stadtrechnungshof Wien sah den Grund dafür in dem niveaumäßig höher liegenden Ablaufschacht.

Abbildung 3: Abflussproblematik infolge niveauhöheren Ablaufschachts, Wasserspielplatz Leberberg

Aufgrund der erneuten Abflussproblematik im Umfeld des Trinkbrunnens am Wasserspielplatz Leberberg empfahl der Stadtrechnungshof Wien, eine entsprechende Entwässerungslösung herbeizuführen.

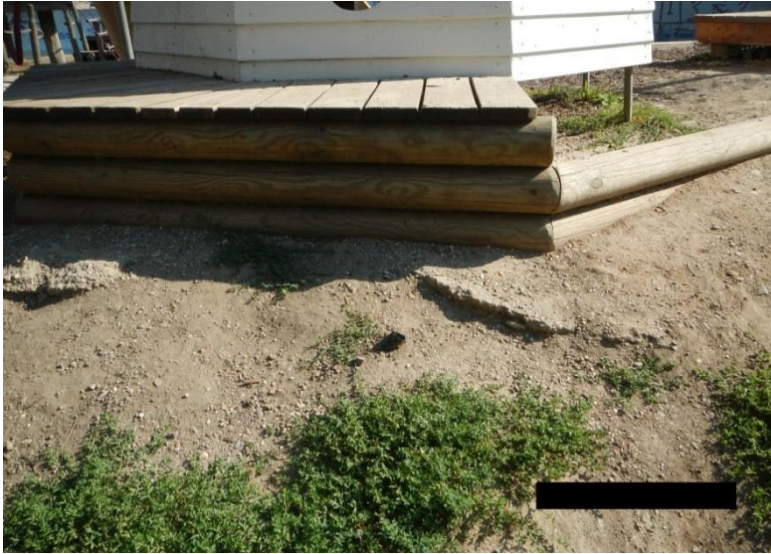
5.5.3 Der Stadtrechnungshof Wien stellte im Böschungsbereich des Leuchtturmes das Fehlen einer geeigneten Oberfläche (Boden) fest (s. Abb. 4), insbesondere da teilweise Steineinschlüsse zu erkennen waren.

Abbildung 4: Oberflächenproblematik im Bereich "Leuchtturm", Wasserspielplatz Max-Winter-Park

Der Stadtrechnungshof Wien empfahl, im Böschungsbereich des Leuchtturmes am Wasserspielplatz Max-Winter-Park, die Stolperfallen zu entfernen und eine normgemäße Oberfläche herzustellen.

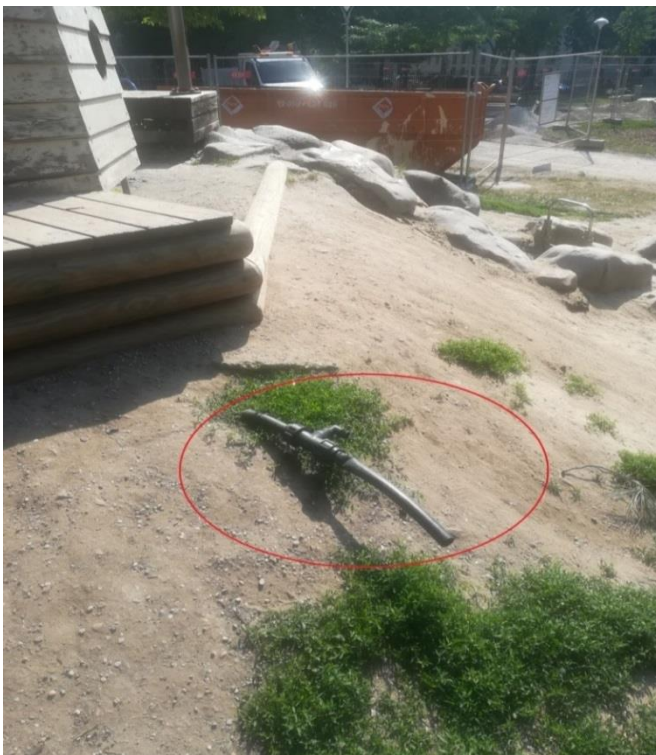
Ferner nahm der Stadtrechnungshof Wien herausragende Bewässerungsschläuche als Stolperfallen wahr (s. Abb. 5).

Abbildung 5: Stolperfalle durch Bewässerungsschlauch im Bereich "Leuchtturm", Wasserspielplatz Max-Winter-Park (exemplarisch)

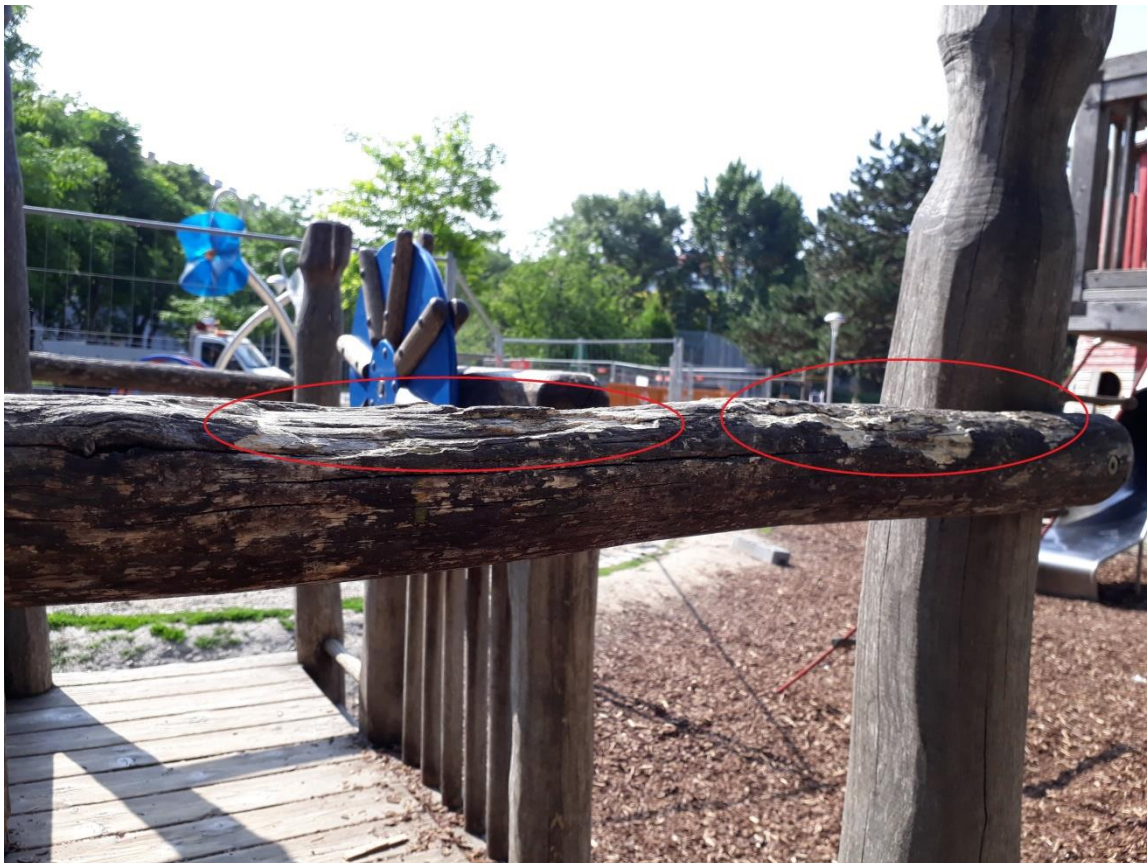
5.5.4 Im Bereich des Klettergerätes "Schiff" zeigten sich an einigen Holzkonstruktionsteilen diverse Absplitterungen (s. Abb. 6), die ein Verletzungspotenzial (z.B. Einziehen von Holzspänen) darstellten.

Abbildung 6: Absplitterungen der Holzkonstruktion Klettergerät "Schiff", Wasserspielplatz Max-Winter-Park

Der Stadtrechnungshof Wien empfahl, die schadhafte Holzkonstruktionsteile des Klettergerätes "Schiff" am Wasserspielplatz Max-Winter-Park auszutauschen.
