## STADTRECHNUNGSHOF WIEN

StRH VI - 10/18

MA 48, Prüfung des Abfalllogistikzentrums Pfaffenau;

Nachprüfung

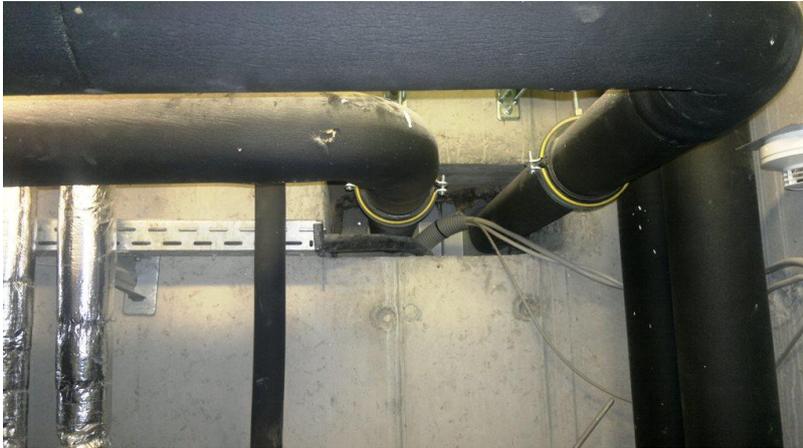
Abbildung 1: Öffnung im Installationsschacht

Dabei zeigte sich, dass der Großteil der ehemaligen Durchbrüche in den brandabschnittsbildenden Wänden, welche vorrangig durch nachträgliche Installationsmaßnahmen entstanden sind, zwischenzeitlich ordnungsgemäß verschlossen war. Die Öffnung im Installationsschacht des Betriebsgebäudes auf das Flachdach bestand weiterhin. Weiters zeigten sich Mängel in der Brandabschnittsausbildung des Schwerlastlagers.

Der Stadtrechnungshof Wien empfahl, die Öffnung im Installationsschacht ordnungsgemäß zu verschließen und den Brandabschnitt korrekt auszubilden.

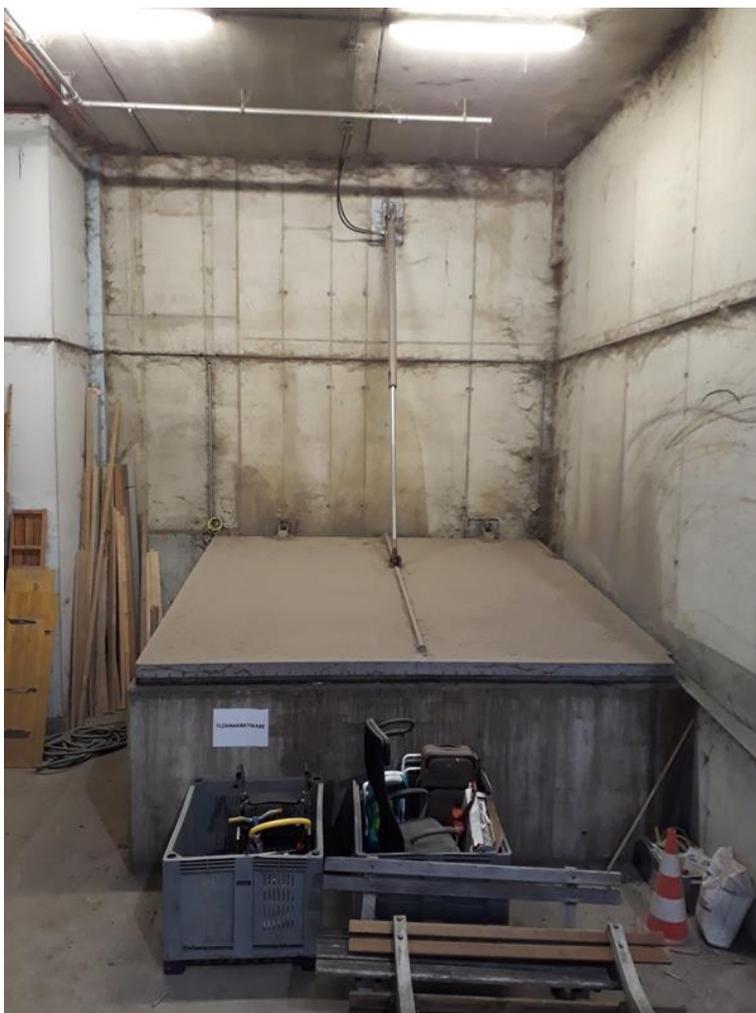
Abbildung 2: Bunkerklappe 9

4.2.6 Im Erstbericht des Stadtrechnungshofes Wien wurde die unzureichende brandschutzmäßige Trennung zwischen Tief- und Flachbunker erörtert. Die Verbindung dieser beiden Bereiche erfolgt über die Bunkerklappe 9. Diese sollte ursprünglich mit einem Feuerwiderstand von 90 Minuten ausgeführt werden, was u.a. auch durch die entsprechende Darstellung in den Brandschutzplänen belegt war.

Der Stadtrechnungshof Wien setzte sich nochmalig vertiefend mit dieser Thematik auseinander, da aufgrund der Brandlast im Tiefbunker dieser Klappe eine besondere Bedeutung im Hinblick auf die Sicherheit der gesamten Anlage zukommt. Aus diesem Grund wurde empfohlen, eine alle Aspekte des anlagentechnischen Brandschutzes einbeziehende fachlich fundierte Risikoanalyse durchführen zu lassen.

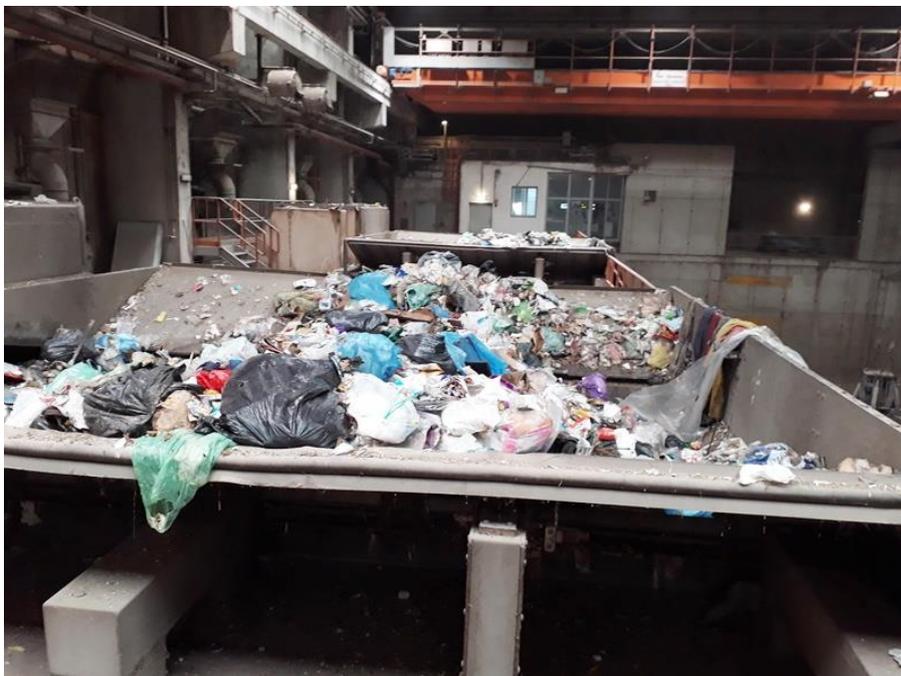
Abbildung 3: Ansicht der Müllaufgaben im Tiefbunker (Schubböden)

4.2.7 Im Bereich der Müllaufgabe bei den Schubböden im Tiefbunker waren verschließbare Klappen eingerichtet. Über die Brandschutzqualifikation dieser Klappen bestand Unklarheit. An dieser Stelle besteht eine Verbindung zwischen dem Tiefbunker mit einer hohen Brandlast und der Aufbereitungshalle. Dieser Umstand hätte ebenso im Rahmen der seitens des Stadtrechnungshofes Wien empfohlenen Risikoanalyse betrachtet werden sollen.

In einem weiteren Gutachten eines Prüfinstitutes wurde festgestellt, dass die vom Sachverständigen so bezeichneten "Bunkeraufsetzbleche", nie als Brandabschnitt, vorgesehen waren. Diesbezüglich erachtete er die betrieblichen Brandschutzmaßnahmen, nämlich den Einbau einer Sprühflutanlage über den Schubböden, als ausreichenden Ersatz zur baulichen Trennung.
