STADTRECHNUNGSHOF WIEN

StRH VI - 9/18

MA 49, Sicherheitstechnische Prüfung
von Betriebseinrichtungen

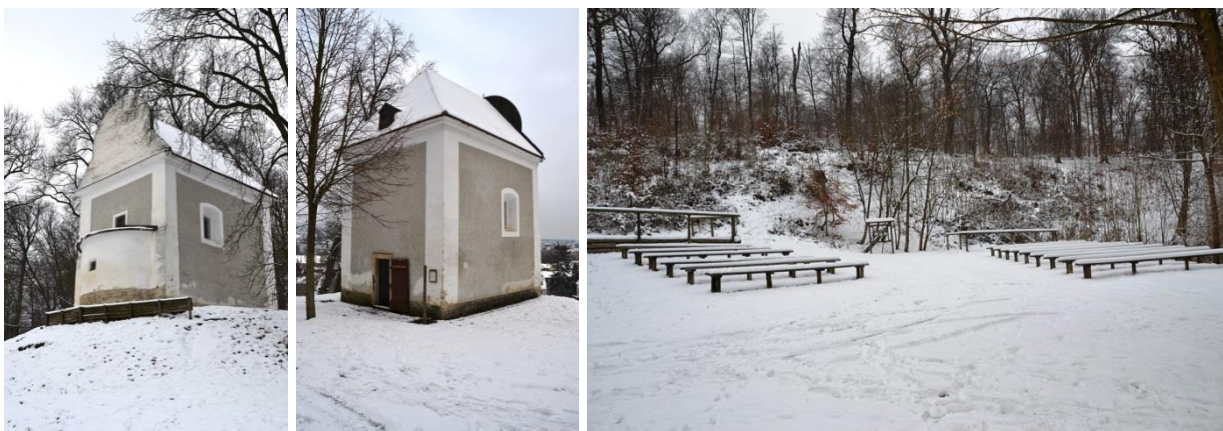
Der Stadtrechnungshof Wien führte im Dezember 2018 im Beisein der Magistratsabteilung 49 eine Vorortbesichtigung der Nikolaikapelle durch. Die Nikolaikapelle ist, wie bereits erwähnt, über das sogenannte Nikolaitor des Lainzer Tiergartens im 13. Wiener Gemeindebezirk zu erreichen und liegt auf einer Anhöhe, unweit von diesem entfernt. Die sich darstellende Bauart der Kapelle, mit ihrem rechteckigen Hauptraum und ihrer eingezogenen Halbkreiswölbung, war Mitte des 13. Jahrhunderts weit verbreitet. Die nachfolgenden Abbildungen veranschaulichen den o.a. rechteckigen Grundriss in Verbindung mit der Halbkreiswölbung und zeigen die im Jahr 1735 eingebauten Fenster (s. Abbildungen 1 und 2). Ferner wird der im Freien befindliche Besucherinnen- bzw. Besucherbereich für die jährlich stattfindende Feier zu Ehren des Hl. Eustachius in den nachfolgenden Abbildungen dargestellt (s. Abbildung 3).

Abbildungen 1, 2 und 3: Ansichten der Nikolaikapelle samt Besucherinnen- bzw. Besucherbereich

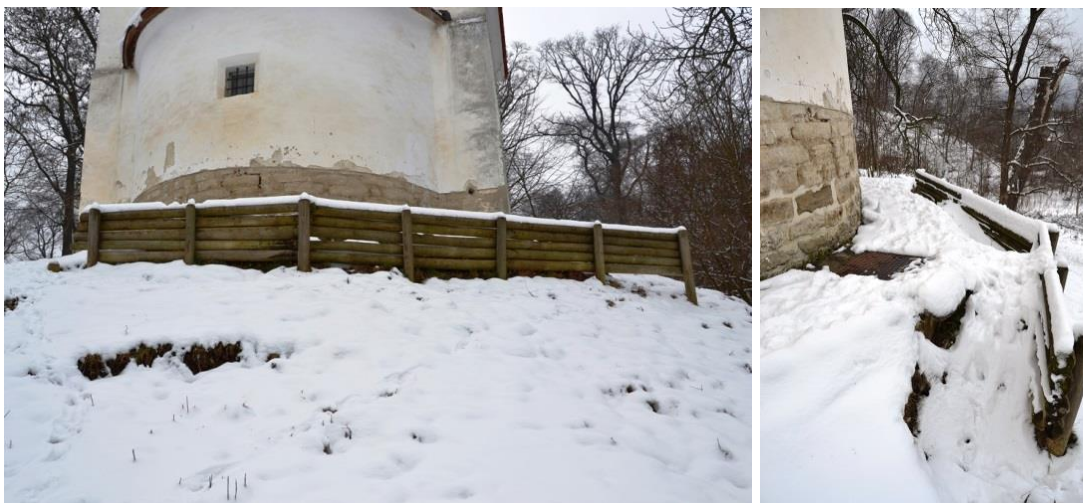
In diesem Zusammenhang stellte der Stadtrechnungshof Wien allerdings fest, dass sich das Erdreich im Bereich des hangabwärts liegenden Halbkreisbogens der Kapelle teilweise setzte bzw. bereits abrutschte. Erkennbar war dies im Wesentlichen durch Risse in der Grasnarbe, an der sich abwärts neigenden Holzbrüstung (s. Abbildungen 4 und 5), an den Niveauunterschieden der Betonsteinpflasterung des Kapellenumganges und an den Rissen im Mauerwerk. Auffällig dabei war, dass alte Risse im Mauerwerk bereits saniert bzw. verschlossen worden waren, die sichtbaren Risse somit als Indikator für nicht all zu lang rückliegende Bewegungen des Erdreiches anzusehen waren.

Darüber hinaus ergaben sich durch die Niveauunterschiede der Betonsteinpflasterung erhebliche Stolpergefahren.

Abbildungen 4 und 5: Abwärts geneigte Holzbrüstung

Um weitreichende Schäden an der Nikolaikapelle zu verhindern, empfahl der Stadtrechnungshof Wien, jene im Zusammenhang mit den Setzungen bereits aufgetretenen Schäden zu sanieren und erforderlichenfalls Hangsicherungsmaßnahmen vorzunehmen.

Es wären ehestens alle Schäden der Nikolaikapelle, insbesondere jene mit erheblichem Gefahrenpotenzial, zu beheben. Ferner wären regelmäßige Nivellementmessungen an der Nikolaikapelle und am anstehenden Gelände durch Fachkundige durchzuführen. Sämtliche im Zusammenhang stehende Überprüfungen und Behebungsmaßnahmen wären sodann in einem Bauwerksbuch zu dokumentieren (s. Punkt 4.1.3).

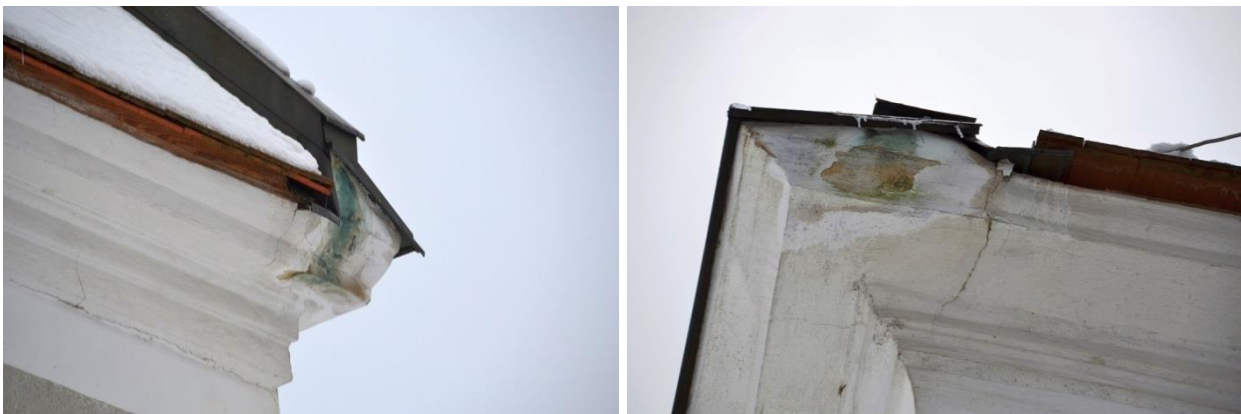
Der Stadtrechnungshof Wien stellte im Zuge der Prüfung fest, dass die Attikaverblechung an beiden Enden der freien Giebelmauer mangelhaft hergestellt worden war. Dies zeigte sich deutlich an den bestehenden Abfärbungen am Mauerwerk, welche durch an der Verblechung abfließendes Wasser hervorgerufen worden waren. Des Weiteren zeigte sich, dass das Mauerwerk unterhalb der Verblechung durchfeuchtet war und bereits Putzschäden verursachte (s. Abbildungen 6 und 7). Der Stadtrechnungshof Wien merkt in Bezug auf die o.a. Abfärbungen am Mauerwerk an, dass diese bereits im Jahr 2008 bestanden, wie ein älteres Foto aus diesem Zeitraum belegte.

Abbildungen 6 und 7: Schäden am Mauerwerk aufgrund mangelhaft hergestellter Attikaverblechung

Überdies stellte der Stadtrechnungshof Wien fest, dass bereits erhebliche Rissbildungen und Abplatzungen am Gesims der Nikolaikapelle zu erkennen waren, welche somit eine Verletzungsgefahr durch herabfallende Mauerwerksteile darstellen.

Der Stadtrechnungshof Wien empfahl der Magistratsabteilung 49, ehestens alle Schäden, insbesondere jene mit erheblichem Gefahrenpotenzial, zu beheben und dies zu dokumentieren.

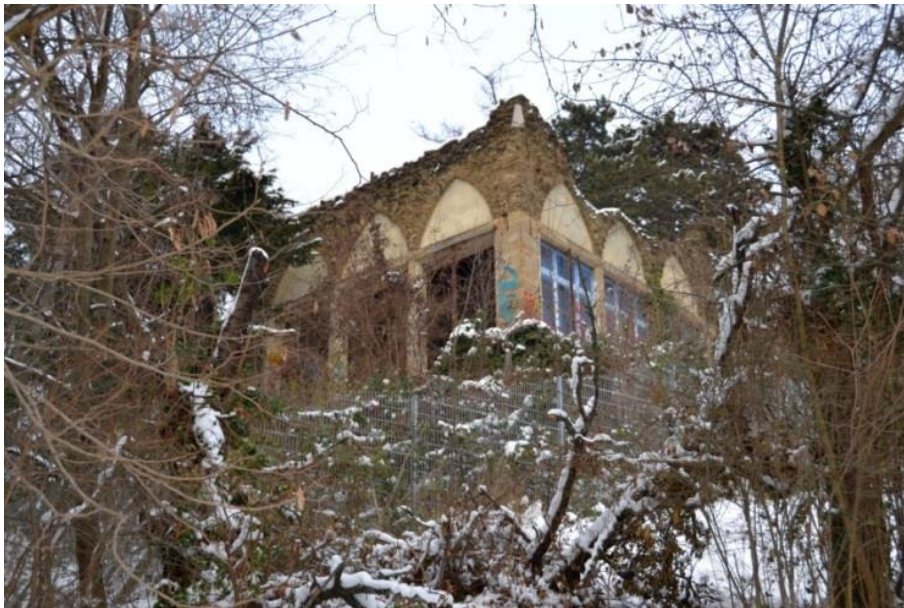
Bei der Begehung durch den Stadtrechnungshof Wien im Dezember 2018 zeigte sich die Ruinenvilla in einem sehr baufälligen bzw. sogar einsturzgefährdenden Zustand (s. Abbildungen 9 bis 11).

Abbildung 9: Ruinenvilla

Beim Betreten der Liegenschaft zeigte sich, dass die Mauern, insbesondere deren Anbauten, zum größten Teil bereits eingestürzt und das noch stehende Mauerwerk durch die Witterung und mechanische Einflüsse sehr stark beschädigt waren.

Des Weiteren führte Wurzelwachstum im Sockel- bzw. Fundamentbereich zu zusätzlichen Schäden am Mauerwerk.

Die bereits im Oktober 1998 in einem Gutachten eines Ziviltechnikers beschriebenen Schadensbilder haben sich, zwanzig Jahre später, im gesamten Bereich der Ruinenvilla offenkundig wesentlich ausgeweitet. Der Boden im Inneren der Villa war in weiten Bereichen eingebrochen, betonierte Parabete stark beschädigt und deren Fundierung teilweise nicht vorhanden, Mauerteile waren herausgebrochen bzw. bereits eingestürzt.

Darüber hinaus wies die Holzdecke wie bereits erwähnt Brandschäden auf. Ein Fensterüberlager zeigte sich ebenfalls in einem augenscheinlich statisch sehr kritischen Zustand.

Der Stadtrechnungshof Wien empfahl der Magistratsabteilung 49, ein endgültiges bzw. langfristiges Konzept in Abstimmung mit dem Bundesdenkmalamt zu erarbeiten, da die technische Abbruchreife des Objektes bereits erreicht wurde. Um eine allfällige Wiederzugänglichmachung zu erreichen, wäre ein Rückbau der einsturzgefährdenden Decken und Wände bzw. eine Verfüllung des Kellers vergleichbar mit einer Burgruine denkbar.

Es wäre für die Ruinenvilla Dehnepark ein endgültiges bzw. langfristiges Konzept in Abstimmung mit dem Bundesdenkmalamt zu erarbeiten, da die technische Abbruchreife des Objektes bereits erreicht wurde. Um eine allfällige Wiederzugänglichmachung zu erreichen, wäre ein Rückbau der einsturzgefährdenden Decken und Wände bzw. eine Verfüllung des Kellers analog zu einer Burgruine denkbar (s. Punkt 4.3.4).

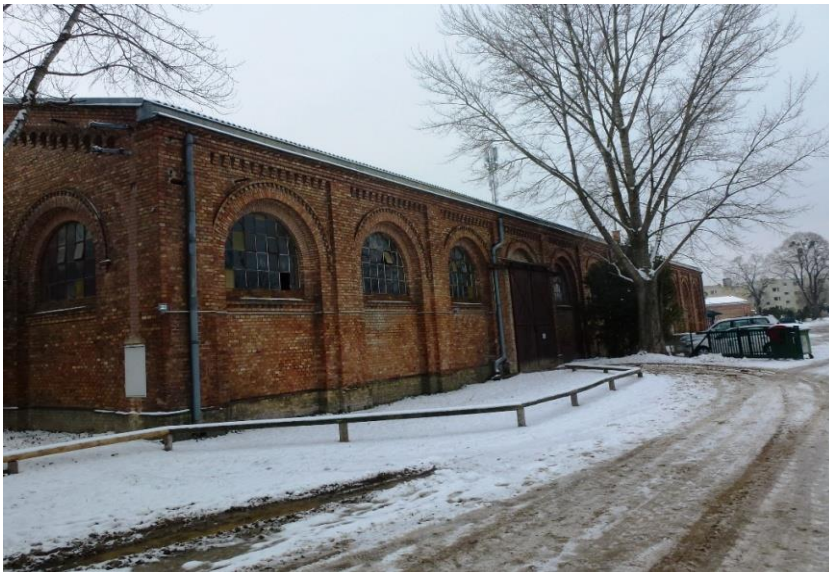
Abbildung 12: Reithalle

4.4.4.2 Die alte Reithalle (s. Abbildung 12), war wie oben erwähnt durch eine einseitig beplankte Holzständerwand (s. Abbildung 13) in zwei Bereiche unterteilt.

Der Backsteinbau zeigte im Wesentlichen altersbedingte Mängel, wie Putzabplatzungen und feuchte Mauerbereiche, dessen Voranschreiten offenbar durch die Betriebsführung forciert wurde. So verursachte die im Betrieb wiederkehrende Berieselung der Reitfläche einen zusätzlichen Feuchteeintrag in das Bauwerk. Gemäß Auskunft der Pächterin erfolgten bei der ursprünglichen Herstellung keine Vorkehrungen, welche eine kontrollierte Ableitung dieses Wassereintrages ermöglichen würden.

Des Weiteren waren Fenster und Tore beschädigt, wodurch das Gebäude Witterungseinflüssen ausgesetzt war.

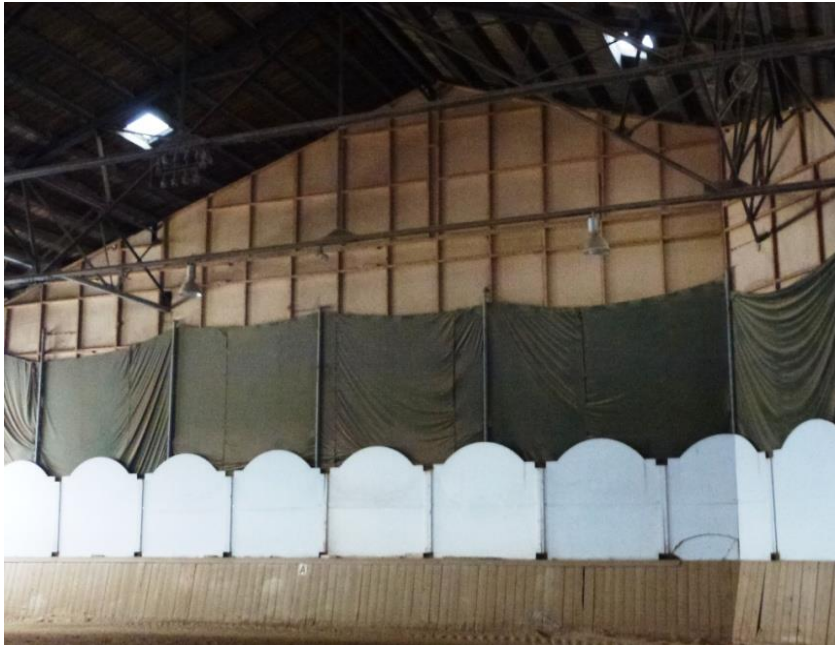
Abbildung 13: Holzständerwand als Trennung innerhalb der alten Reithalle
