STADTRECHNUNGSHOF WIEN

StRH V - 9/18

Mängelbehebung an den Gebäudehüllen der

U-Bahn-Stationen Donaustadtbrücke und Aspernstraße

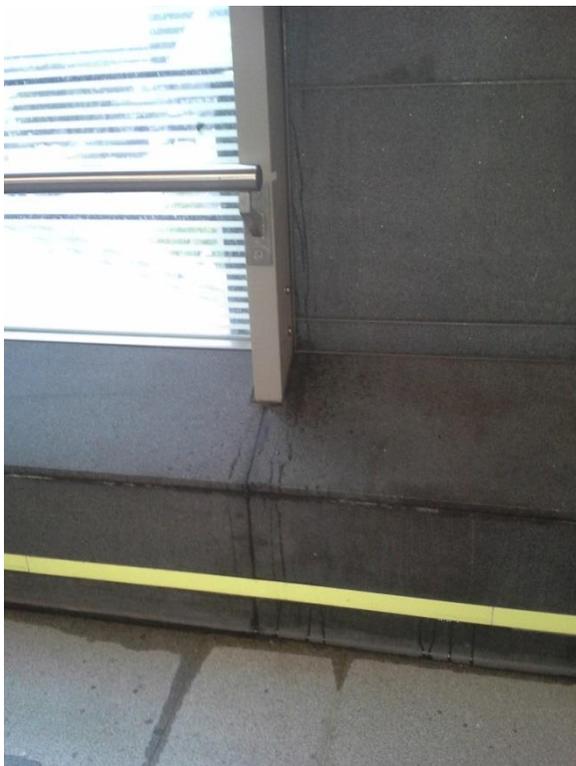
4.3.2 E-Mails und Fotos der Wiener Linien GmbH & Co KG vom Zeitraum August bis Oktober 2015 hatten Wassereintritte in der Station Donaustadtbrücke zum Inhalt. Demnach zeigten sich undichte Stellen in der Decke über dem Bahnsteig in Fahrtrichtung Karlsplatz und an der seitlichen vertikalen Bahnsteigverglasung (s. Abbildung 7 und 8).

Abbildung 7: Wassereintritt an der Fassade des Bahnsteigs, Foto vom 20. Oktober 2015

4.3.3 Durch die freie Lage der Station direkt an der Neuen Donau (s. Abbildung 1) ist das Stationsgebäude oft starkem Wind aus nordwestlicher Himmelsrichtung ausgesetzt. Dadurch kam es im Zeitraum August bis Oktober 2015 wiederholt zu Wassereintritten an der Glasfassade des Bahnsteigs in Fahrtrichtung Karlsplatz. Zur Behebung wurde die Fassade von der Auftragnehmerin des Gewerks "Stahlbau" an den undichten Stellen mit zusätzlichen Fugendichtbändern abgedichtet und die Schürze an der nordwestlichen Fassadenseite als Schutz gegen Schlagregen und Spritzwasser verlängert.

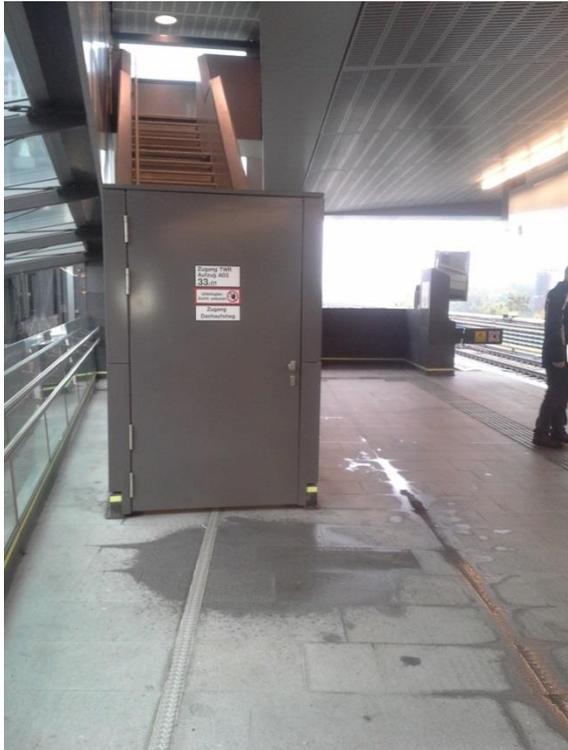
Abbildung 8: Wassereintritt durch das Dach über dem Bahnsteig, Foto vom 20. Oktober 2015

4.3.4 Eine undichte Stelle in der Abdichtungsbahn des Flachdachs über dem Bahnsteig wurde ersichtlich, indem es am selben Bahnsteig im Zeitraum März bis Oktober 2015 von der Decke tropfte. Die Dichtheit des Flachdachs wurde daraufhin von der Auftragnehmerin im November und Dezember 2015 hergestellt, indem die Kunststoffabdichtung freigelegt, die schadhafte Stelle geortet und die Kunststoffabdichtung neu verschweißt wurde.

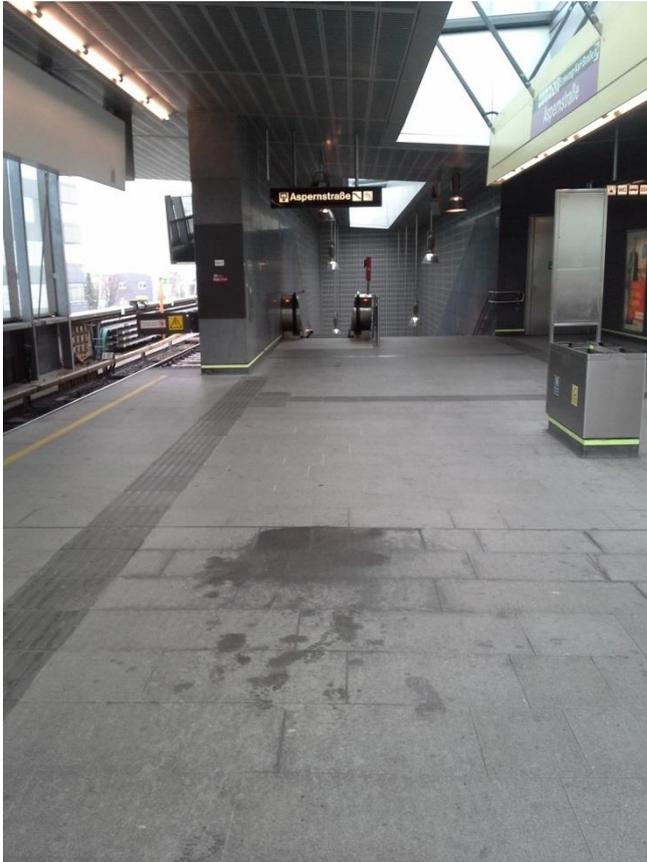
Ebenso hatten E-Mails und Fotos der Wiener Linien GmbH & Co KG vom Zeitraum Oktober 2013 bis Oktober 2015 (s. Abbildung 12) Wassereintritte in der Station Aspernstraße zum Inhalt. Demnach traten undichte Stellen an der Gebäudehülle über dem Bahnsteig in Erscheinung.

Auffallend für den Stadtrechnungshof Wien war, dass sich die Wasseransammlungen im Stationsinneren im Zeitraum 2013 bis 2015 im Nahbereich der im Jahr 2012 zu Tage getretenen Wasserpfützen befanden.

Abbildung 12: Wassereintritt durch das Dach über dem Bahnsteig, Foto vom 20. Oktober 2015

Die ungeschützte Lage dieser Station (s. Abbildung 13) ist verantwortlich dafür, dass die Gebäudehülle Schlagregen ausgesetzt ist. Diese exponierte Lage begünstigte, dass Regenwasser wiederholt ins Gebäude gelangte und von der Decke auf den Bahnsteig tropfte.

Eine Dichtheitsprüfung des Flachdachs mittels *Electric Field Vector Mapping* und eine visuelle Kontrolle in Kombination mit einer längeren Bewässerung der Dachfläche zeigten, dass das Flachdach dicht war. Dies wurde mittels eines Prüfprotokolls vom 12. Juni 2014 dokumentiert. Es fiel jedoch auf, dass ein Regenwasserabfluss des Flachdachs verstopft war. Dieser wurde im Oktober 2014 gereinigt.
