STADTRECHNUNGSHOF WIEN

StRH VI - 6/19

MA 51, Prüfung von Sportstätten

KURZFASSUNG

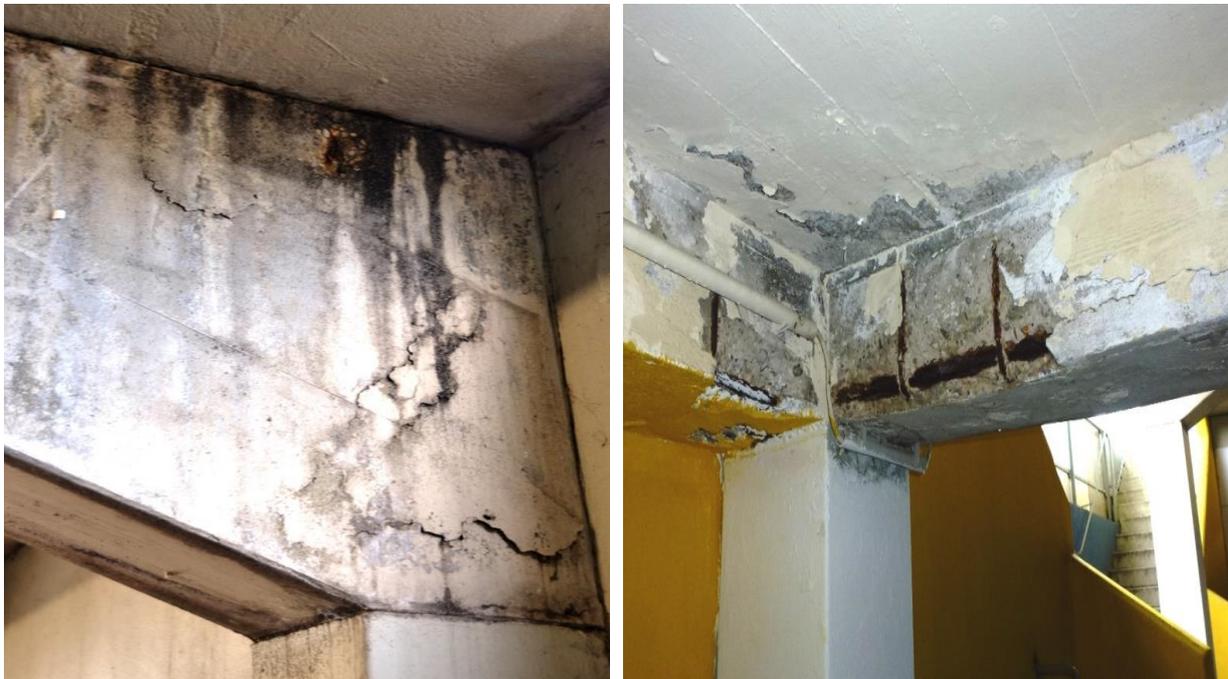
Abbildungen 2 und 3: Schäden an Stahlbetonkonstruktion

Inbesondere waren starke Schäden an den tragenden Stahlbetonkonstruktionen zu erkennen (s. Abbildungen 2 und 3). In statisch relevanten Auflagerbereichen von Stahlbetonträgern der Tribünenkonstruktion waren Betonabplatzungen und freiliegende Bewehrungseisen sichtbar. Die Ursache dafür lag augenscheinlich an Undichtheiten der darüber liegenden Oberflächenbeschaffenheit bzw. an den Bauwerksfugen der Tribüne. An einigen Stellen wurden Betonschäden augenscheinlich nur kaschiert statt saniert. Ebenso wiesen eine Stahlbetonstütze und ein Unterzug einen Schaden auf. Der Stadtrechnungshof Wien merkt an, dass diese Mängel auch im Weg

der durchgeführten externen Begutachtungen bereits in den Jahren 2017 und 2018 attestiert und als dringend zu beheben eingestuft worden waren.

Der Stadtrechnungshof Wien empfahl, die Schäden an den tragenden Stahlbetonkonstruktionen am Tribünenbauwerk der Sportanlage Hohe Warte ehestens dem Stand der Technik entsprechend zu reparieren.

- a) Es wären die Schäden an den tragenden Stahlbetonkonstruktionen am Tribünenbauwerk der Sportanlage Hohe Warte ehestens dem Stand der Technik entsprechend zu reparieren (s. Punkt 7.3.2).

Die angesprochenen und dokumentierten Mängel wurden seitens des Vereins durch einen externen Gutachter beurteilt und entsprechende Sanierungsmaßnahmen zur ehestmöglichen Entschärfung der Problemstelle getroffen. Diese Maßnahmen wurden seitens des Vereins bereits beauftragt und die Tribüne entsprechend gesichert bzw. gesperrt.

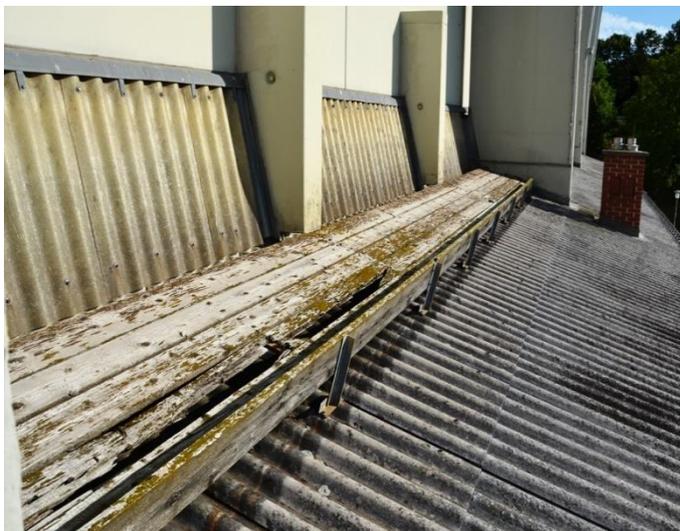
Abbildung 4: Morsche Holzplattform und defekte Fassadenverblendung

sen Zweck unklar war. Diese Holzkonstruktion war teilweise vermorscht und stellte aus Sicht des Stadtrechnungshofes Wien eine erhebliche Gefahr für die Benützung dar (s. Abbildung 4). Die Notwendigkeit dieser Holzplattform konnte weder von den Bediensteten der Magistratsabteilung 51 noch von den Vertretern des Fußballvereins erläutert werden. Hiezu merkte der Stadtrechnungshof Wien an, dass dieser Mangel ebenfalls bereits im Gutachten des Jahres 2017 festgehalten worden war, eine Sanierung bis dato aber nicht erfolgte. Darüber hinaus war die vertikal hergestellte Fassadenverblendung durchlöchert, wodurch diese keinen Schutz gegen das Eindringen von Feuchtigkeit bot.

Der Stadtrechnungshof Wien empfahl, die Notwendigkeit der Holzplattform zu hinterfragen und erforderlichenfalls neu zu errichten oder gänzlich zu entfernen.

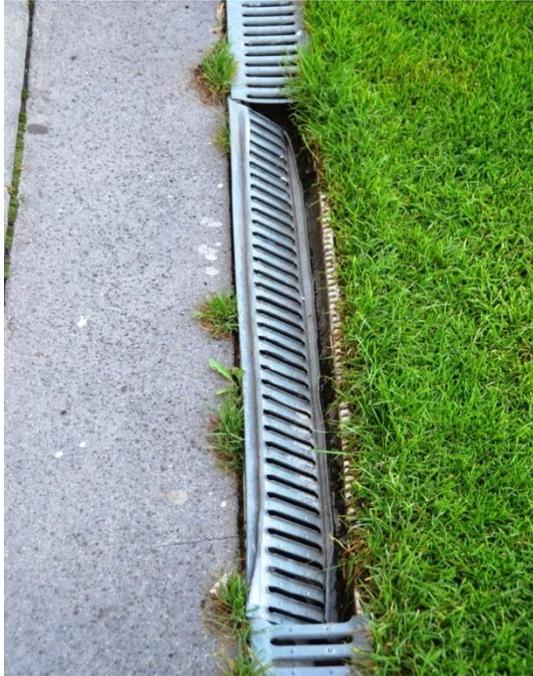
Abbildung 5: Verletzungsgefahr durch mangelhaft verlegte Rigole Abdeckgitter

7.3.9 Parallel zur Längsseite des Spielfeldes waren Rigole zur Oberflächenentwässerung des asphaltierten Begleitweges montiert. Die vorhandene Ausführung im Bereich des Spielfeldrandes ist nach Ansicht des Stadtrechnungshofes Wien gänzlich ungeeignet, da die Abdeckgitter nur lose und nicht verschraubt aufgelegt wurden (s. Abbildung 5). Ein unachtsames Betreten der Gitter im Zuge einer Sportveranstaltung stellt eine erhebliche Verletzungsgefahr dar.

Der Stadtrechnungshof Wien empfahl, eine den sportlichen Gegebenheiten entsprechende Ausführung zur Oberflächenentwässerung herzustellen.

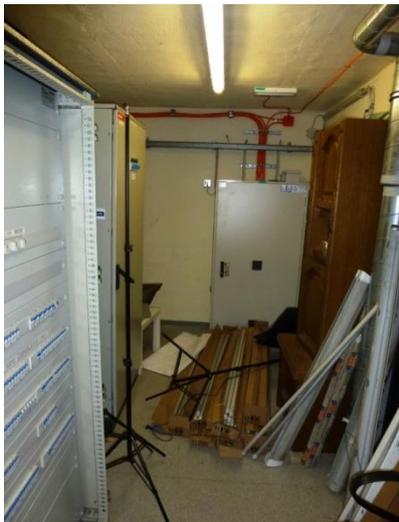
Abbildung 6: Lagerung erheblicher Brandlast im elektrischen Verteilerraum

7.3.16 Die Begehung des Raumes mit den elektrischen Verteiler- und Sicherungseinrichtungen zeigte, dass dieser auch als Lagerraum verwendet wurde. Leuchtstoffröhren, Lampen, Stative, welche ungeordnet gelagert waren und eine Liege, welche an der Wand aufgestellt war, verhinderten eine ordnungsgemäße Nutzung des Raumes bzw. das Öffnen eines Verteilerschranks (s. Abbildung 6). Ferner stellten diese Lagerungen eine erhebliche Brandlast dar.

Der Stadtrechnungshof Wien empfahl, die Brandlast im Verteilerraum der elektrischen Anlagen zu beseitigen, um eine widmungswidrige Benützung zu unterbinden.

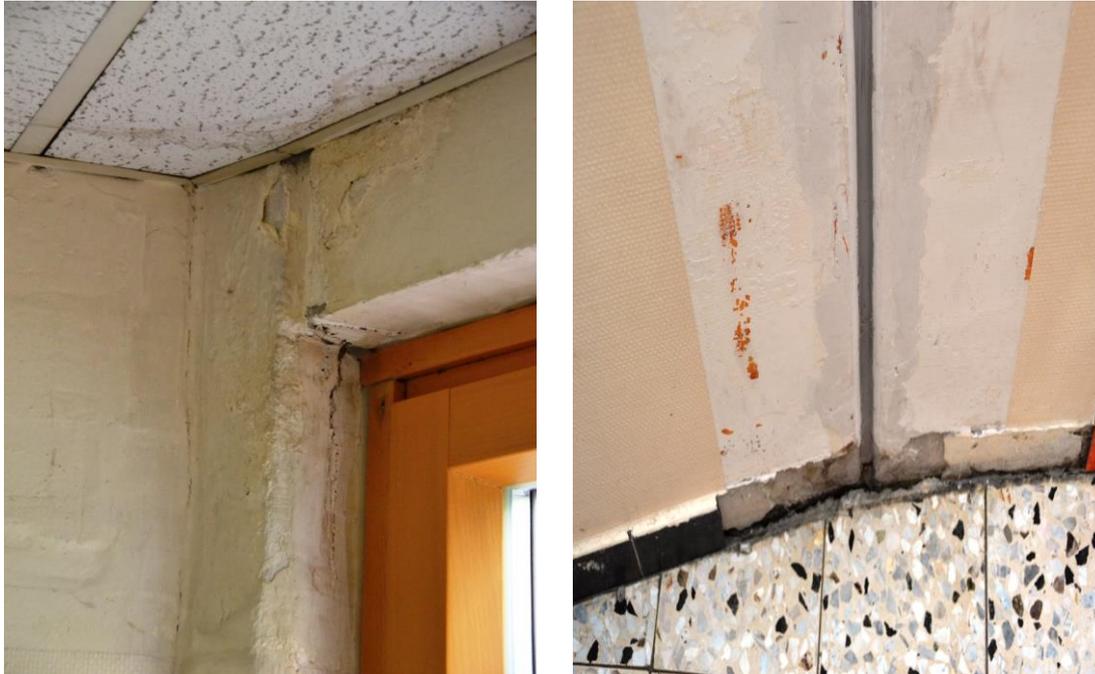
Abbildungen 8 und 9: Feuchtigkeitsschaden und unzureichend reparierter Schaden

8.3.1 Bei der Begehung der Sportstätte durch den Stadtrechnungshof Wien zeigten sich erhebliche Bau- und Feuchtigkeitsschäden.

Der Innenbereich des Gebäudes wies unzählige Schäden, wie beispielsweise bei den Tür- und Fensterstöcken (s. Abbildung 8), auf. Einige Schäden wurden nur unzureichend repariert (s. Abbildung 9).

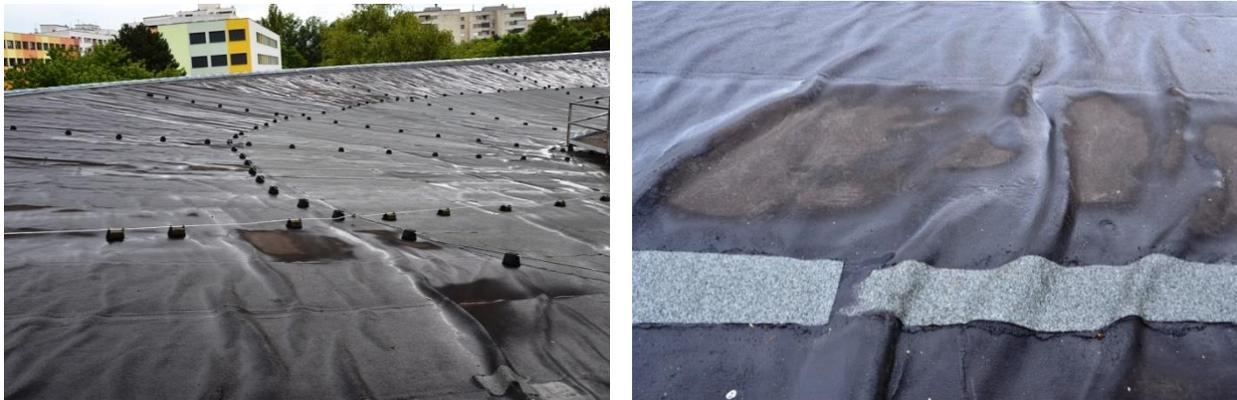
Abbildungen 10 und 11: Dachhaut der Rundsporthalle

Die Besichtigung der Dachhaut zeigte, dass sich diese in einen sehr schlechten Zustand befand, sodass die Dichtheit aus Sicht des Stadtrechnungshofes Wien nicht mehr gewährleistet werden kann. Die obersten Dichtbahnen waren sehr stark verworfen und wiesen keine durchgehende Verbindung zur Unterkonstruktion auf. An vielen Stellen war die Dachhaut porös, undicht bzw. nur notdürftig abgedichtet (s. Abbildung 10 und 11).

Reinigung wären aufzuzeichnen, um künftig für einen effizienten Kontrollzyklus zu sorgen.

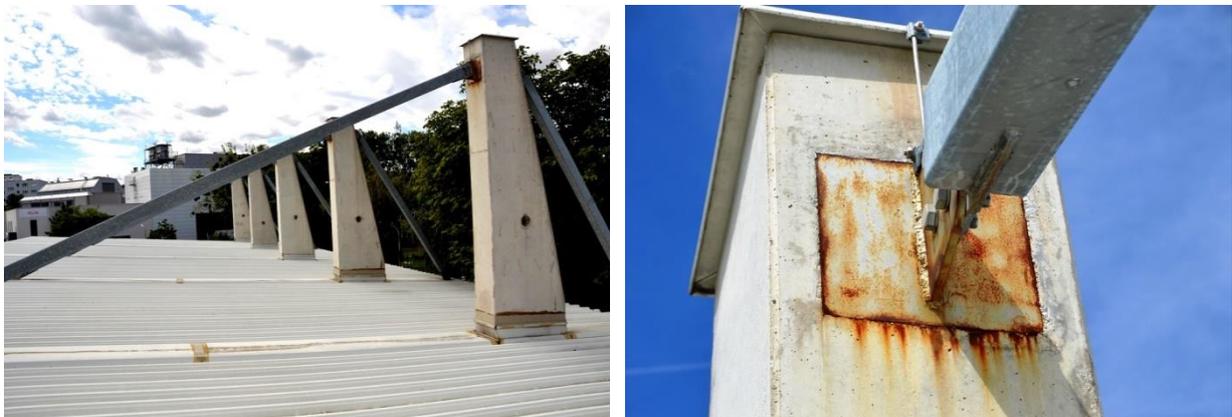
Abbildungen 18 und 19: Korrosionsschäden an der Tribürendachkonstruktion

10.2.1 Die Tribünenanlage befand sich augenscheinlich in einem, dem Alter entsprechenden guten, baulichen Zustand. Allerdings zeigte sich, dass die Schweißgründe der Zugverankerungen der Dachkonstruktion teilweise starke Korrosionsschäden aufwiesen (s. Abbildung 18 und 19).

Der Stadtrechnungshof Wien empfahl, ein Zivilingenieurbüro mit der Überprüfung der Dachkonstruktion zu beauftragen und gegebenenfalls die erforderlichen Sanierungsmaßnahmen der Zugverankerungen durchführen zu lassen.

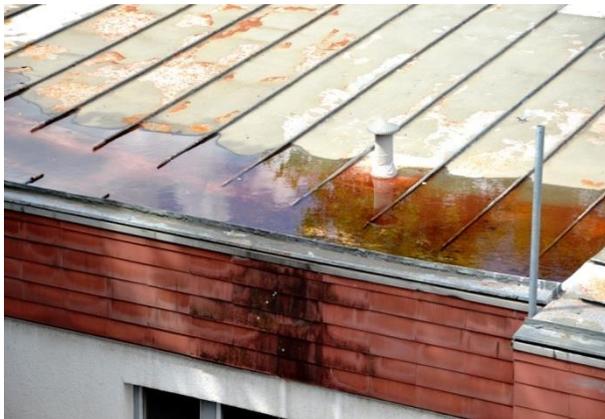
Abbildung 20: Wasserstau auf Dacheindeckung

Im Bereich der Traufe eines Daches konnte das Regenwasser nicht ordnungsgemäß abfließen, wodurch sich einerseits große Wasserlachen am Dach bildeten und andererseits das Wasser bereits über die Fassade abfloss (s. Abbildung 20). Dieser Umstand bestand augenscheinlich schon über einen längeren Zeitraum.

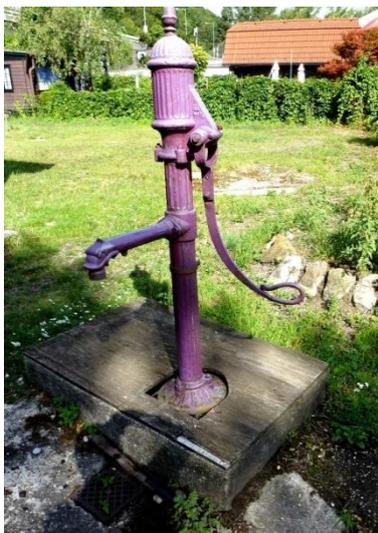
Abbildung 24: Kolbenwasserpumpe - desolante Abdeckung über Brunnenschacht

11.2.3 Im Garten neben dem Bootshaus befand sich über einem Schachtbrunnen eine manuell zu bedienende alte Kolbenwasserpumpe (s. Abbildung 24). Der Schacht wurde durch eine stark angewitterte Holzplatte (Schalttafel) abgedeckt. Diese war aber nur lose aufgelegt und konnte ohne großen Kraftaufwand verschoben werden.

Der Stadtrechnungshof Wien empfahl, eine den Normen entsprechende Schachtabdeckung zu montieren.

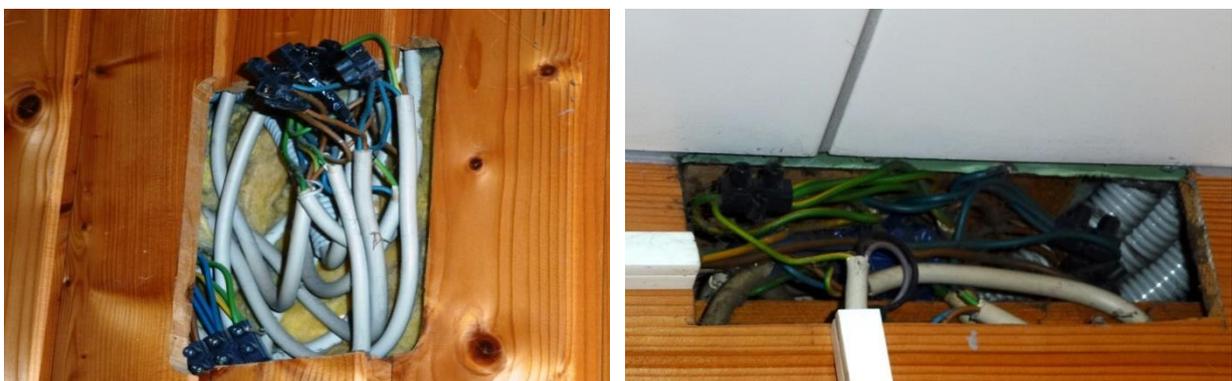
Abbildungen 25 und 26: Ungeschützte elektrische Kabelverbindungen

11.2.6 In den Räumlichkeiten des Bootshauses zeigte sich, dass die Montage der elektrischen Anlagen keineswegs fachgerecht ausgeführt worden war. Elektrische Kabel wurden ungeschützt montiert und waren frei zugänglich (s. Abbildungen 25 und 26).

Der Stadtrechnungshof Wien empfahl, schon im Zuge der Begehung umgehend die elektrischen Anlagen von einer Fachfirma überprüfen und ordnungsgemäß ausführen zu lassen.
