# STADTRECHNUNGSHOF WIEN

StRH V - 12/19

MA 56, Sicherheitstechnische Prüfung der  
Freianlagen für Schülerinnen bzw. Schüler

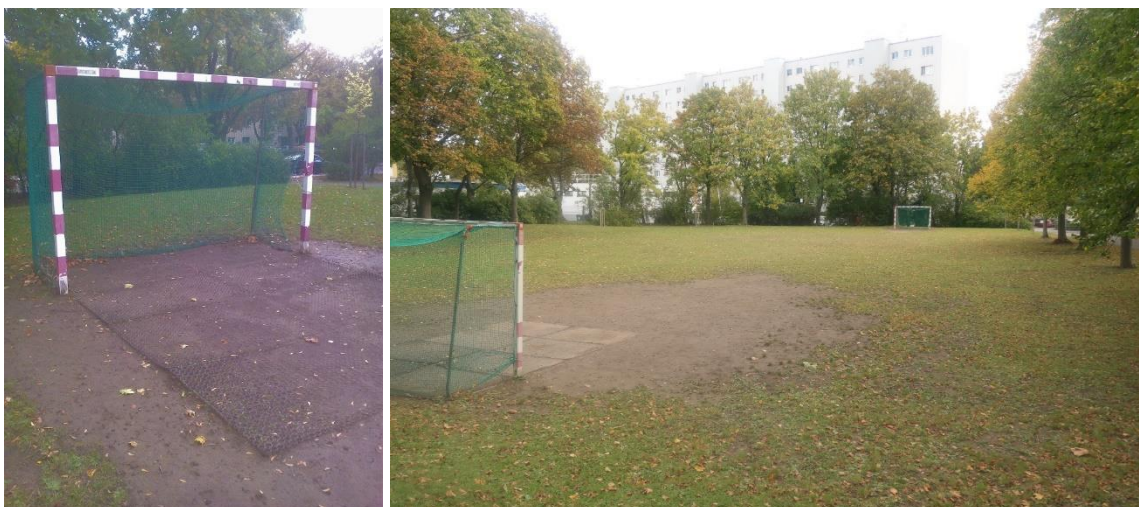
Abbildung 1: links: Tor mit Stolperfallen, rechts: gesamtes Spielfeld, Schulstandort 8

10.9 Die letzte operative Inspektion der Tore, die vor der kommissionellen Begehung durchgeführt worden war, fand am 30. Juni 2020 statt. Diese operative Inspektion, bei der auch die Umgebung der Tore miteinzubeziehen war, wies noch einen mangelfreien Zustand aus. Laut Mitteilung der MA 42 - Wiener Stadtgärten vom 30. November 2020 wurden die Entfernung der Gummimatten und das Anbringen von Fertiggras inzwischen beauftragt. Laut MA 42 - Wiener Stadtgärten wurden früher vor Toren standardmäßig Gummimatten an der Oberfläche eingebaut.

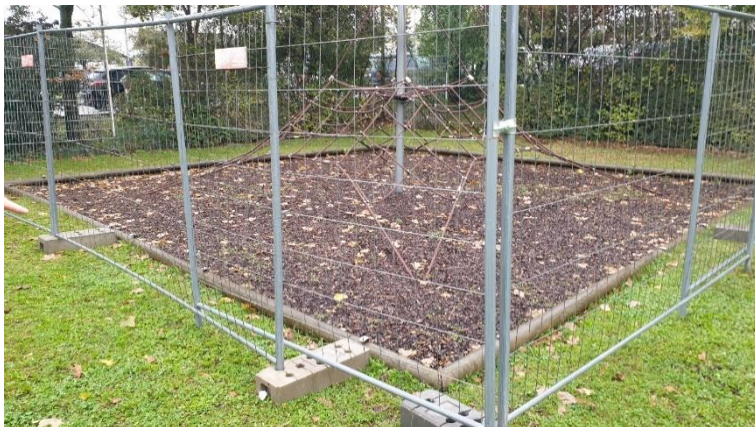
Abbildung 2: Gesperrte Seilnetzpyramide, Schulstandort 12

10.14 Zum Zeitpunkt der operativen Inspektion am 25. Juni 2020 durch die MA 39 - Prüf-, Inspektions- und Zertifizierungsstelle waren am Schulstandort 12 noch keine Mängel an den Spielplatzgeräten vorhanden, wie die Einschau in den Spielplatzgerätekataster der MA 42 - Wiener Stadtgärten ergab. Die Mitarbeitenden der MA 42 - Wiener Stadtgärten überprüften lt. ihren Angaben noch relativ knapp vor der kommissionellen Begehung durch den Stadtrechnungshof Wien selbst die Spielplatzgeräte und veranlassten eine Sperre der Seilnetzpyramide, da Metallteile bei der Rundholzeinfassung hervorstanden. Die Sperre erfolgte durch Umzäunung des Gerätes und der umgebenden Aufprallfläche, wie das auch zum Sichern von unsicheren Situationen durch erhebliche Mängel bis zur Reparatur in der ÖNORM EN 1176-7 vorgesehen ist. Die Umzäunung wurde sorgfältig vorgenommen und gab somit keinen Anlass zur Kritik. Laut Mitteilung der MA 42 - Wiener Stadtgärten vom 10. Dezember 2020 war die Reparatur inzwischen bereits durchgeführt worden.

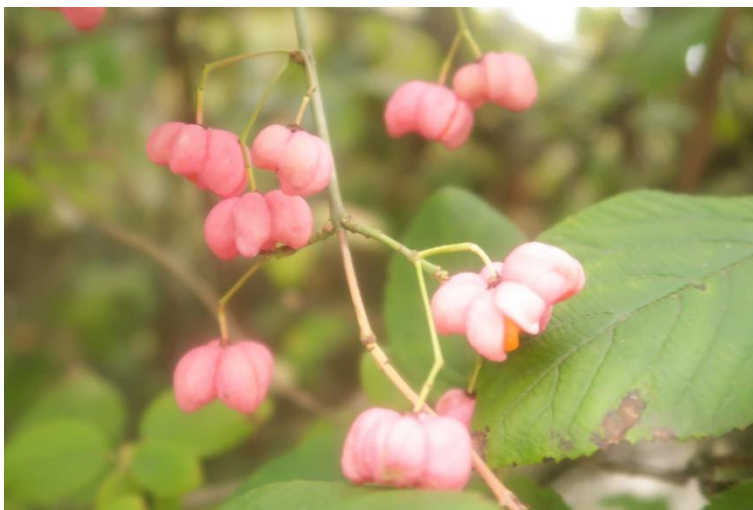
Abbildung 3: Pfarrerkerperl, Schulstandort 8

11.7 Laut Mitteilung der MA 42 - Wiener Stadtgärten vom 30. November 2020 werden bei Neuherstellungen keine dornigen und giftigen Pflanzen mehr verwendet. Mindergiftige Pflanzen würden hingegen sehr wohl bei Neuherstellungen eingesetzt werden, da eine Vielzahl von Pflanzenarten mindergiftig ist. Andernfalls würde die Auswahl an

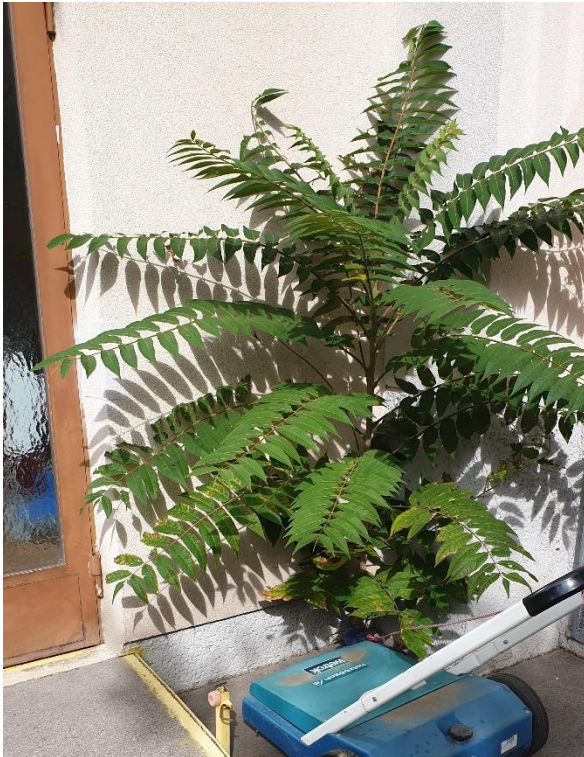
Abbildung 4: Götterbaum in der Fuge an der Hausfassade, Schulstandort 5

11.12 Obwohl der schnellwachsende Götterbaum schon eine Größe von rd. 1,5 m erreicht hatte, war er noch nicht entfernt worden. Es drohte ein Schaden am Asphaltbelag und an der Hausfassade. Laut Mitteilung der MA 42 - Wiener Stadtgärten vom 30. November 2020 würde es sich bei der Fuge um keine Vegetationsfläche im Sinn des Arbeitsübereinkommens der MA 56 - Schulen mit der MA 42 - Wiener Stadtgärten (s. Punkt 3.4) handeln, weshalb die MA 42 - Wiener Stadtgärten für die Entfernung des Götterbaumes ohne zusätzlichen Auftrag nicht zuständig sei.

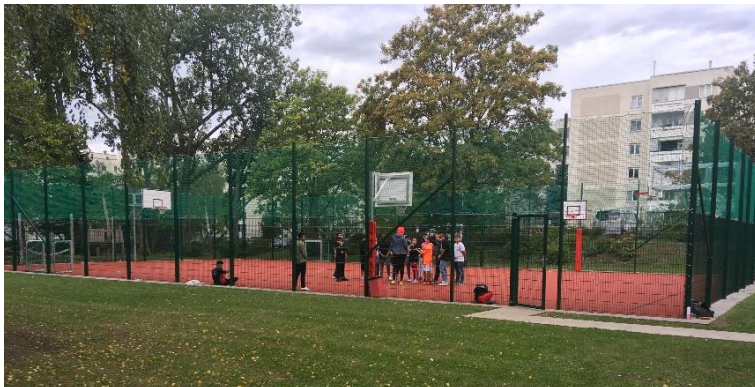
Abbildung 5: Sportplatz mit Basketballkörben und mobilen Toren, Schulstandort 7

13.8 Die MA 56 - Schulen teilte dem Stadtrechnungshof Wien am 7. Jänner 2021 mit, dass der Sportplatz mit multifunktionaler Verwendung im Jahr 2018 errichtet und am Ende des Jahres 2018 eröffnet worden war. Inzwischen sei ein Auftrag an die MA 51 - Sport Wien zur Durchführung der Bestandsprüfung des Sportplatzes beginnend mit dem Jahr 2021 ergangen. Wenngleich der Sportplatz relativ neu war, wären in den Jahren 2019 und 2020 Bestandsprüfungen durchzuführen gewesen. Diese unterblieben, wie der Stadtrechnungshof Wien feststellte.

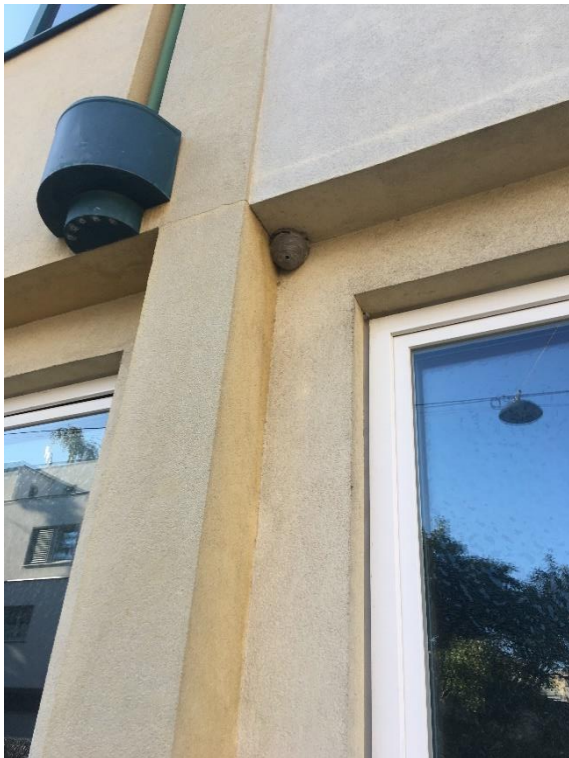
Abbildung 6: Aktives Wespennest an der Schulfassade, Schulstandort 1

14.16 Aufgrund der vorhandenen Größe zum Zeitpunkt der Besichtigung am 17. September 2020 konnte angenommen werden, dass das Nest zumindest schon am 7. September 2020 zu Beginn des Schuljahres 2020/21 vorhanden war. Trotzdem war das Wespennest von den Schulwartinnen bzw. Schulwartinnen noch nicht entdeckt worden. Wespen hätten aufgrund ihrer unmittelbaren Nähe zu Schulräumen bei gekippten bzw. geöffneten Fenstern den Unterricht stören bzw. Schulkinder und das Lehrpersonal gefährden können. Die sofortige Veranlassung der Entfernung des Wespenestes wurde vom diensthabenden Schulwart noch im Zuge der Begehung zugesagt.

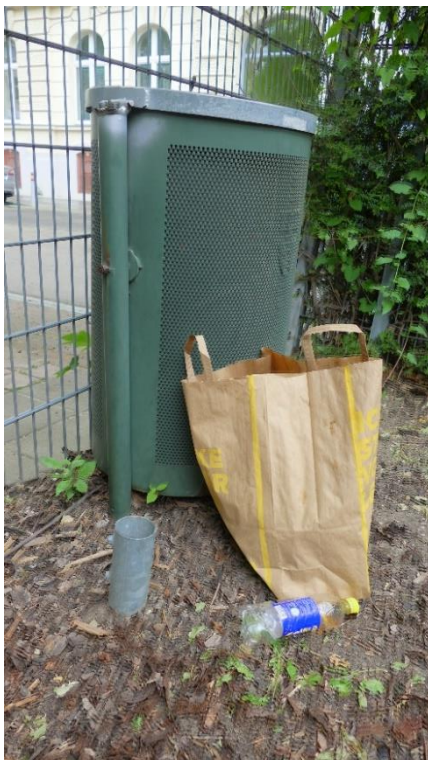
Abbildung 7: Rohrstummel nahe der Aufprallfläche eines Spielplatzgerätes, Schulstandort 2

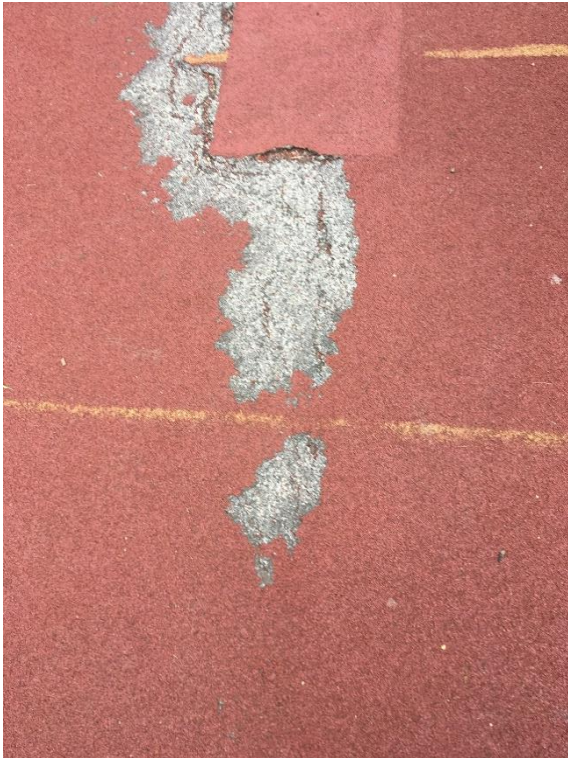
15.3 Der Belag des Sportplatzes war schadhaft (Mangel 3 aus der Tabelle 25). Die durch Abnutzung entstandenen punktuellen Rauigkeitsunterschiede wurden durch Aufbringen eines kleinen rechteckigen Belagsstückes (s. Abbildung 8) ausgebessert. Dieses Belagsstück löste sich an einer Stelle, wodurch sich eine Stolperstelle bildete.

Abbildung 8: Desolater Belag des Sportplatzes, Schulstandort 2

15.4 Der Spielplatz und Sportplatz soll lt. Mitteilung der MA 56 - Schulen vom 27. November 2020 im Sommer des Jahres 2021 saniert werden. Im Zuge dieser Gesamtsanierung würden auch die Mängel 2, 3, 4 und 8 aus der Tabelle 25 behoben werden. Nach Ansicht des Stadtrechnungshofes Wien sollte die lokale Beseitigung der Stolperstelle wegen möglicher Unfälle bei der Sportausübung früher erfolgen.

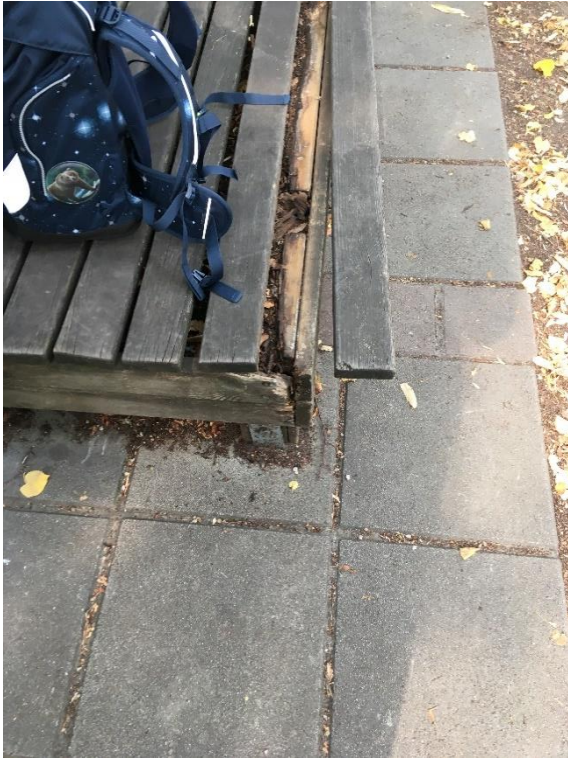
Abbildung 9: Schadhafte Sitzbank an der Umrandung des Sportplatzes, Schulstandort 2

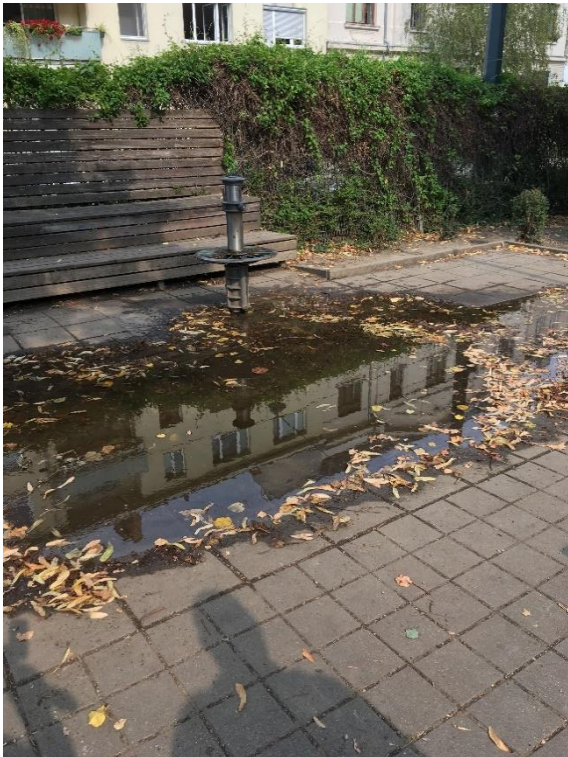
15.7 Durch einen verstopften Abfluss bei einem Trinkbrunnen bildete sich eine Wasserlache (Mangel 6 aus der Tabelle 25) (s. Abbildung 10). Die diensthabende Schulwartin bzw. der Schulwart öffnete am 18. September 2020 ein Ticket zur Behebung der Verstopfung. Der Mangel wurde am 22. September 2020 behoben. Die Wasserlache war auch bei einer Vorerhebung des Stadtrechnungshofes Wien am 14. September 2020 bereits vorhanden. Ein gründlich durchgeführter Hauswartdienst bzw. Hauswartdienst hätte nach Ansicht des Stadtrechnungshofes Wien frühere Veranlassungen möglich gemacht.

Abbildung 10: Lache durch verstopften Abfluss bei einem Trinkbrunnen, Schulstandort 2

15.8 Der Stadtrechnungshof Wien empfahl der MA 56 - Schulen dafür zu sorgen, dass Verstopfungen von Abflüssen auf Freiflächen von Schulen umgehend beseitigt werden, damit spielende Schülerinnen bzw. Schüler nach der Pause nicht nass zum Unterricht in der Klasse erscheinen.

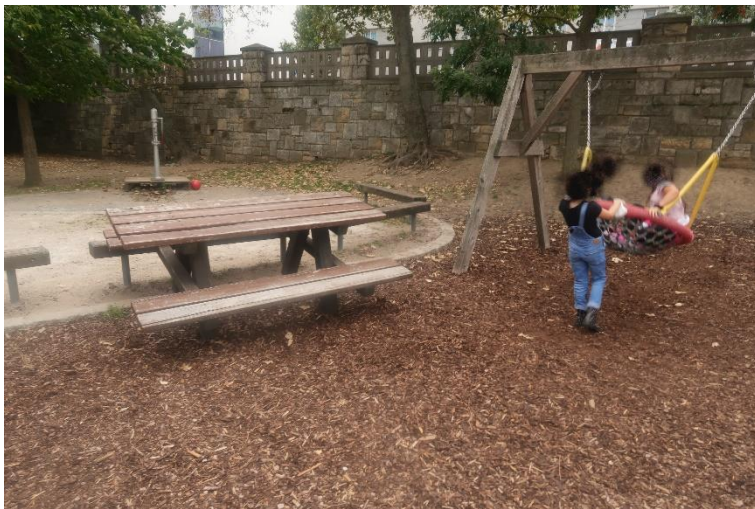
Abbildung 11: Ungeeigneter Aufstellort einer Sitzbank/Tisch-Kombination auf der Aufprallfläche einer Nestschaukel bzw. in deren Nahbereich, Schulstandort 3

16.3. Der Stadtrechnungshof Wien empfahl der MA 56 - Schulen darauf zu achten, dass sich keine Gegenstände auf der Aufprallfläche von Spielplatzgeräten befinden.

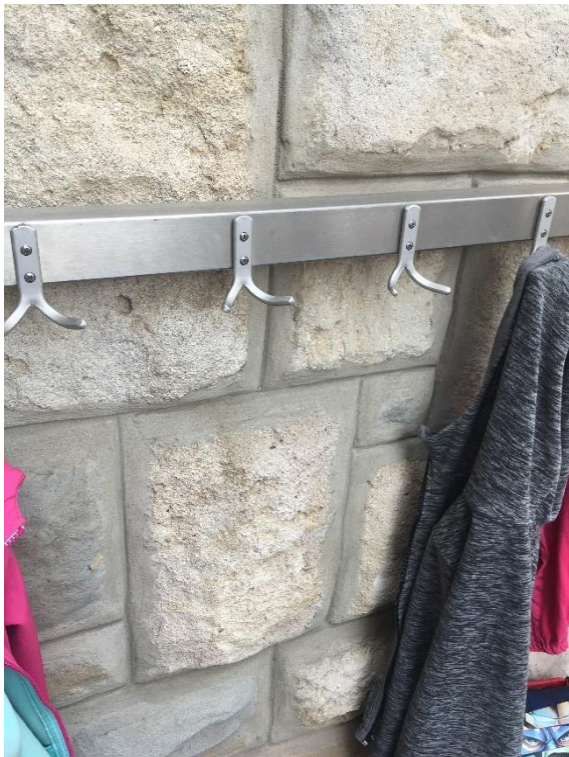
Abbildung 12: Nach außen gebogene Garderobehaken, Schulstandort 3

16.7 Vorstehende, scharfkantige oder gebrochene Haken bringen mögliche Verletzungsgefahren durch Anstoßen mit sich (AUVA [2020], S. 27). Die AUVA empfahl daher, Garderobehaken in gerundeter Ausführung nicht nach vorne, sondern nach der Seite oder nach hinten gerichtet anzubringen.

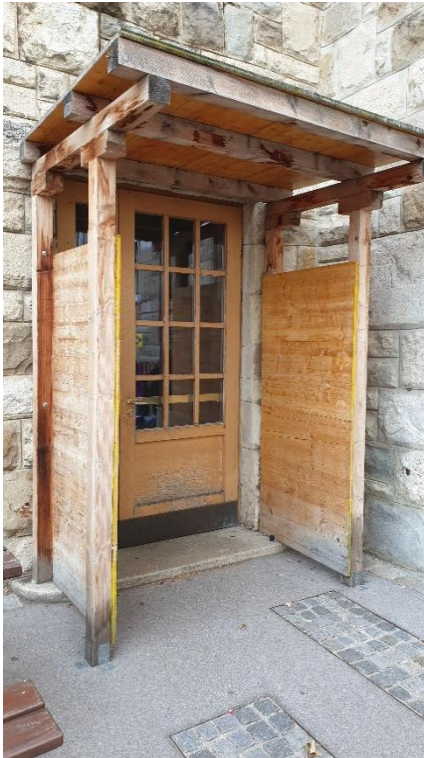
Abbildung 13: Provisorisch geschützter Ausgang in den Schulhof, Schulstandort 3

16.12 Laut der genannten Hochbaubefundung kam es beim Schulgebäude wegen abrutschender Dachziegel zu Gefahr im Verzug. Die MA 56 - Schulen veranlasste sofort die Reparatur, wie einer vorgelegten Reparaturbestätigung entnommen werden konnte. Der Grund für die Errichtung des Holzverbaus war dem Stadtrechnungshof Wien nicht bekannt. Ob dessen Errichtung im Zusammenhang mit abrutschenden Dachziegeln stand, kann aufgrund der vorliegenden Aktenlage nicht ausgesagt werden.

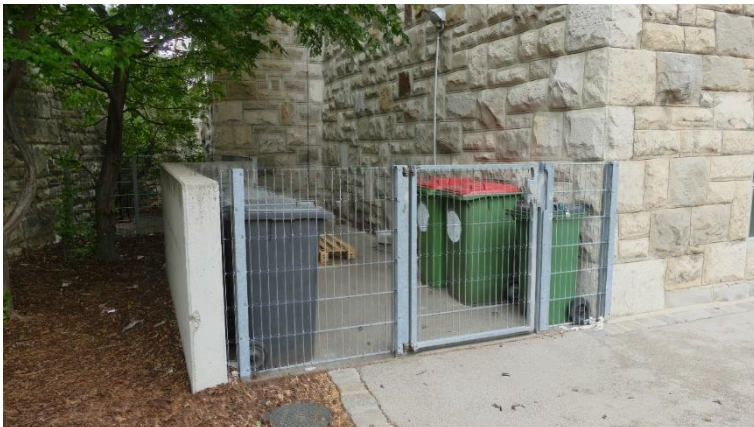
Abbildung 14: Abgegrenzter Bereich für Abfallbehälter, Schulstandort 3

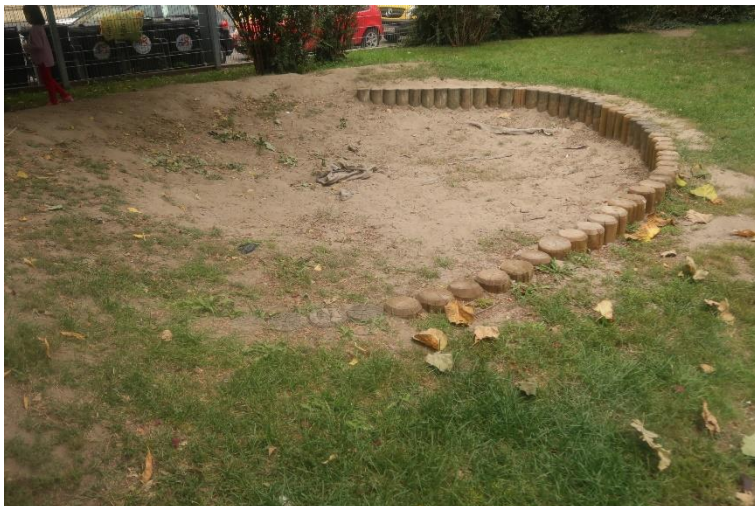
Abbildung 15: Nicht ausreichend gefüllter Sandspielplatz, Schulstandort 4

17.3 Die bei der Begehung anwesende Schulleiterin bedauerte, dass die Schulkinder längere Zeit nicht in der Sandmulde spielen konnten, obwohl sie es gern getan hätten.

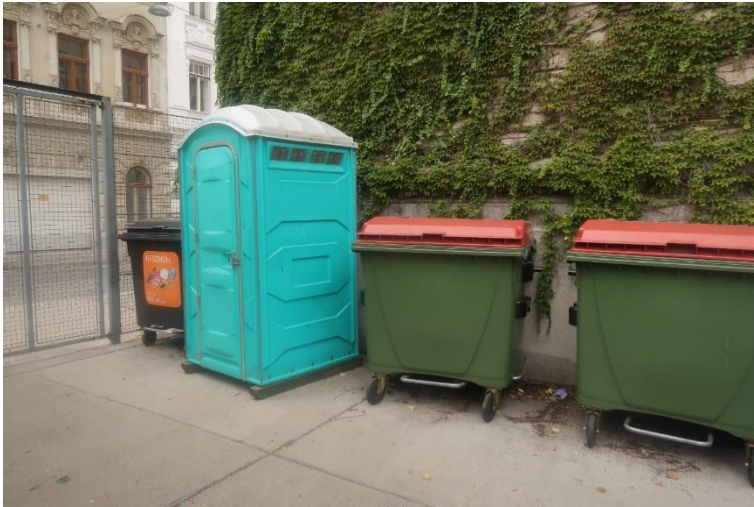
Abbildung 16: Müllbehälter und Mobiltoilette im Schulgarten, Schulstandort 4

17.8 Neben dem Restmüllbehälter befand sich eine Mobiltoilette (Mangel 3 aus der Tabelle 27). Diese war aufgestellt worden, da die Schulkinder die Toiletteanlagen des Schulgebäudes nur über öffentliche Verkehrsflächen erreichen konnten, was die Aufsicht erschwerte. Das Schulgebäude grenzte zwar über eine lange Seite an den Schulgarten, hatte aber keinen Ausgang in den Schulgarten. Die provisorische Mobiltoilette war für die Beaufsichtigung im Schulgarten vorteilhaft, brachte aber hygienische Nachteile gegenüber ordentlichen Toiletteanlagen mit Waschbecken mit sich.

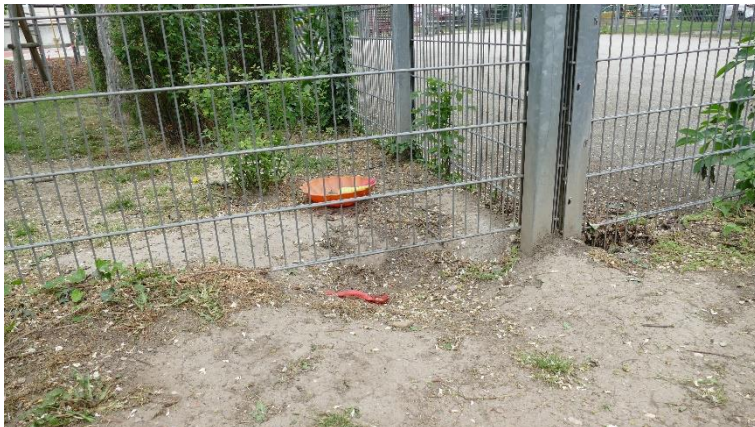
Abbildung 17: Untergrabene Zaunanlage, Schulstandort 4

17.13 Untergrabungen stammen häufig von Hunden. Hunde können Unfälle in Schulen auslösen. In den allgemeinbildenden Pflichtschulen kam es in den Jahren 2015 bis 2019 zu insgesamt 4 meldepflichtigen Unfällen mit Hunden (s. Tabelle 9).

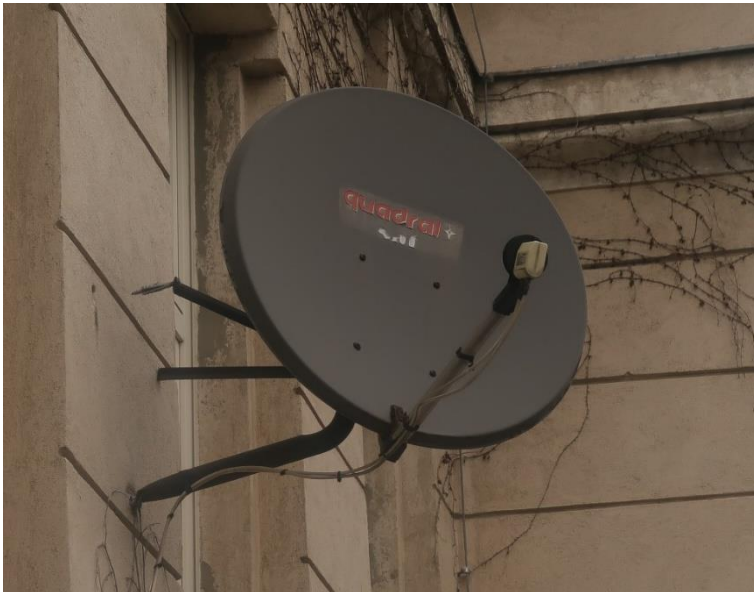
Abbildung 18: Schadhafte Befestigung einer Satellitenschüssel an der Fassade des Schulgebäudes, Schulstandort 4

17.17 Der Dübel eines Armes war komplett herausgerissen. Dadurch hätte die Satellitenschüssel beispielsweise bei Windstößen abstürzen können. Unterhalb der Satellitenschüssel spielen Schulkinder im Schulgarten. Das Vorliegen dieses Schadens war

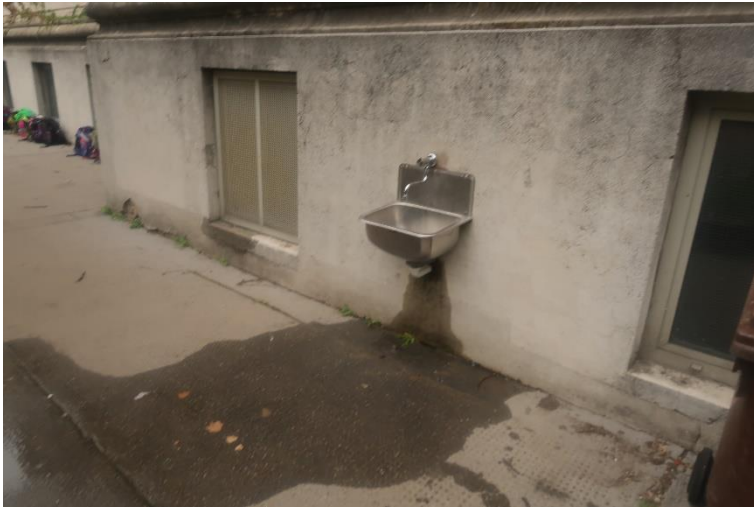
Abbildung 19: Undichter Abfluss an der Fassade des Schulgebäudes, Schulstandort 4

17.22 Laut Mitteilung der MA 56 - Schulen vom 27. November 2020 war das Ablaufrohr nicht schadhaft. Die Undichtheit wäre von spielenden Schulkindern herbeigeführt worden, die am Ablaufrohr gezogen hätten, wodurch die Verbindung zum Kanalananschluss undicht wurde. Das Ablaufrohr wurde im Auftrag der MA 34 - Bau- und Gebäudemanagement inzwischen mit einem Schutzgitter versehen, wodurch die Schulkinder künftig nicht mehr bzw. nicht mehr so leicht am Ablaufrohr hantieren können.

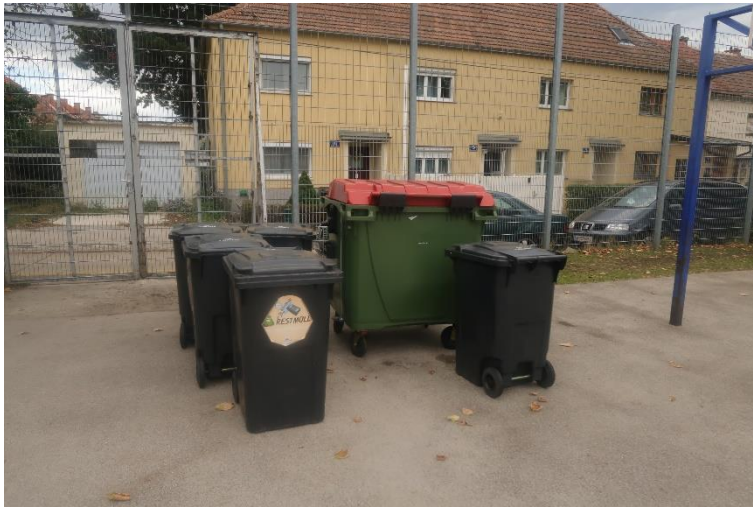
Abbildung 20: Aufstellung von Abfallbehältern neben dem Basketballkorb, Schulstandort 5

18.6 Der Stadtrechnungshof Wien empfahl der MA 56 - Schulen dafür zu sorgen, dass Abfallbehälter nicht im Bereich von Spielfeldern von Sportanlagen aufgestellt werden.

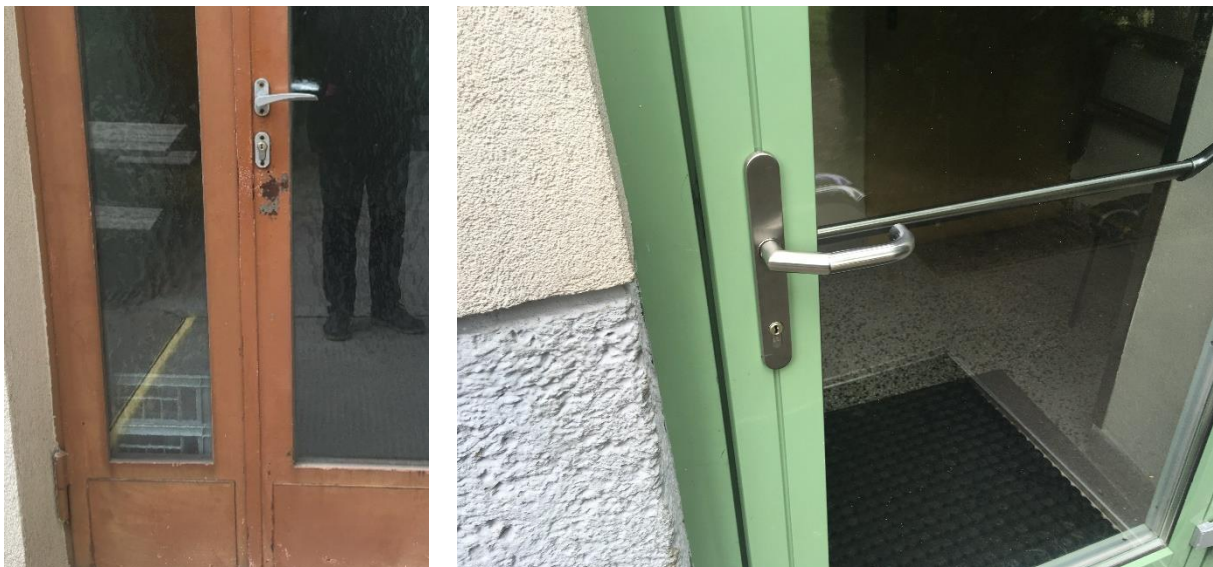
Abbildung 21: links: spitze Türdrücker, rechts: nach hinten gebogene Türdrücker, Schulstandort 5

18.11 Laut Mitteilung der MA 56 - Schulen vom 27. November 2020 würden bei neu eingebauten Türen im Zuge von Sanierungen und bei Neubauten Schulen runde und nach hinten gebogene Türdrücker eingebaut werden. Davon würde nur in wenigen Ausnahmen abgesehen werden, wie beispielsweise bei der Wohnung der Schulwartin bzw. des Schulwirts. Die sichere Gestaltung von Türen ist bedeutend, da Türen eine häufige Verletzungsursache in Schulen darstellen (s. Tabelle 9).

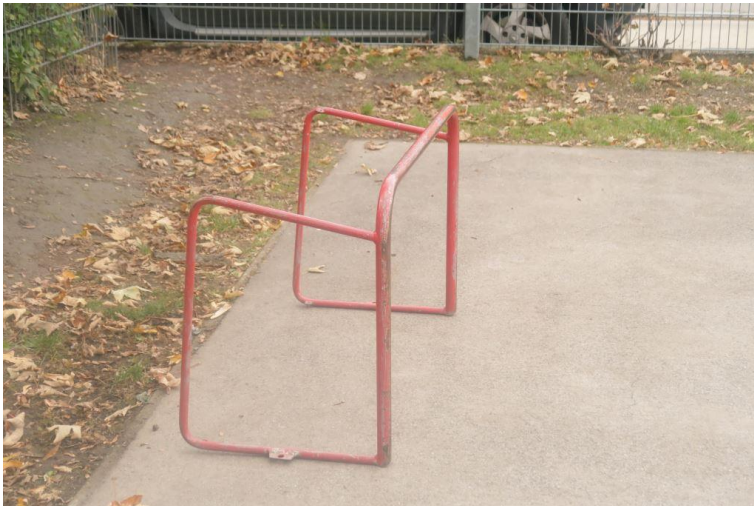
Abbildung 22: Mini-Tor mit Mängeln, Fremdinventar des Elternvereins, Schulstandort 5

18.13 Die MA 56 - Schulen stellte fest, dass die Mini-Tore am Schulstandort 5 weder zum Eigeninventar noch zum genehmigten Fremdinventar der Schule gehörten. Die Mini-Tore waren lt. Mitteilung der MA 56 - Schulen vom 27. November 2020 der Schule vom Elternverein zur Verfügung gestellt worden. Die MA 56 - Schulen forderte die zuständige Schulwartin bzw. den zuständigen Schulwart lt. ihrer Angabe inzwischen auf, die Mini-Tore zu entfernen oder deren Verwendung als Fremdinventar durch die Schulverwaltung genehmigen zu lassen.

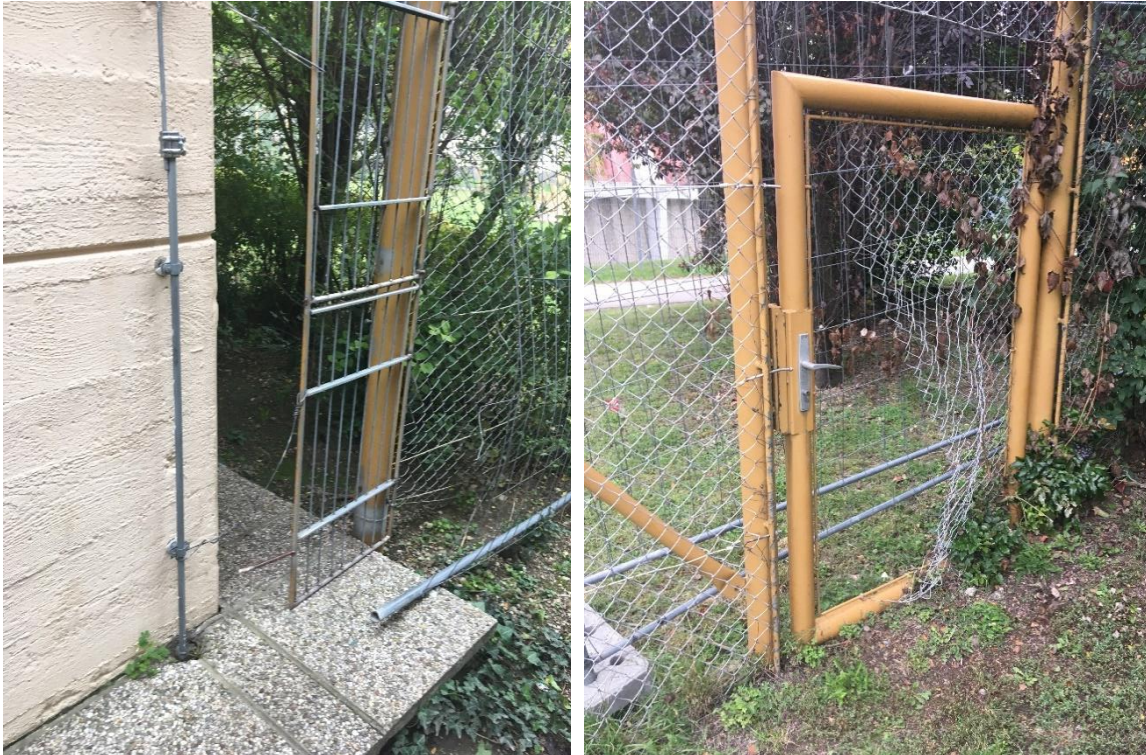
Abbildung 23: Desolate Einfriedung, Schulstandort 6

19.3 Der Stadtrechnungshof Wien empfahl der MA 56 - Schulen dafür zu sorgen, dass Einfriedungen von Schulen nicht monatelang schadhaft sind und derart große Öffnungen aufweisen, dass Hunde oder Menschen durchschlüpfen können.

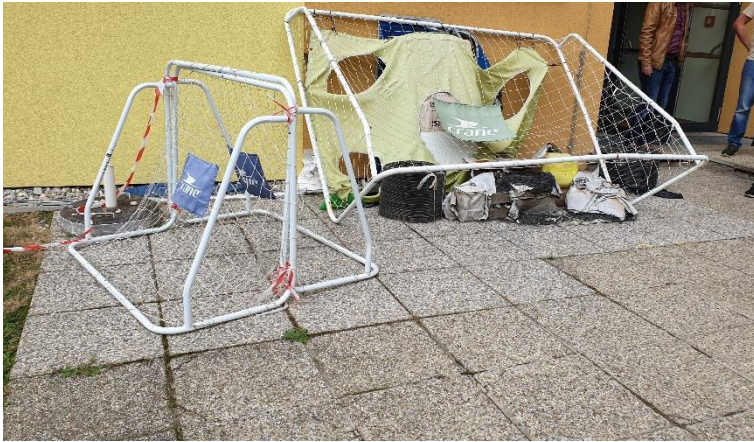
Abbildung 24: Ansammlung von nicht mehr benötigten Gegenständen bzw. Sperrmüll im Schulpark, Schulstandort 6

19.5 Zum Thema Sperrmüll findet sich bereits eine allgemein gehaltene Empfehlung im Punkt 16.5. Anders als am Schulstandort 3 wurden die nicht mehr benötigten Gegenstände an diesem Standort frei zugänglich für die Schülerinnen bzw. Schüler gelagert. Gleich war an beiden Schulstandorten, dass die Lagerung unnötig lang dauerte. Der Stadtrechnungshof Wien empfahl der MA 56 - Schulen dafür zu sorgen, dass nicht mehr benötigte Gegenstände nicht monatelang auf Freiflächen gelagert werden, die für Schülerinnen bzw. Schüler frei zugänglich sind.

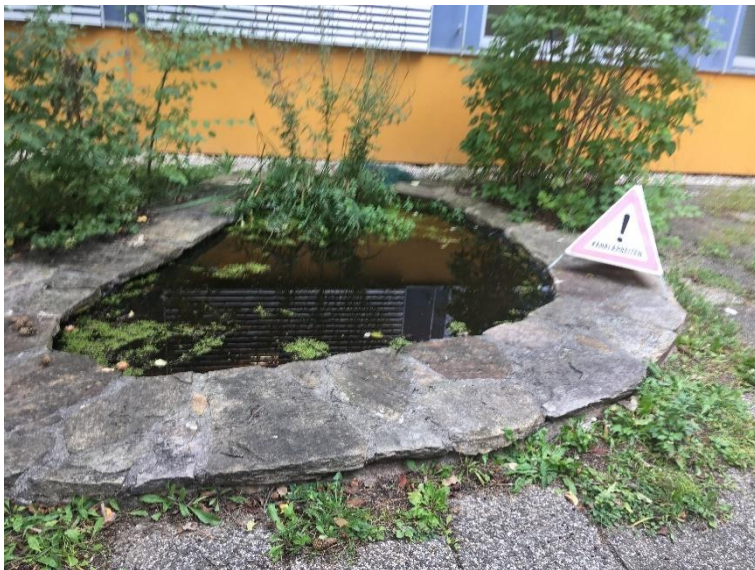
Abbildung 25: Wasseranlage im Innenhof mit Gefahrenzeichen, Schulstandort 7

20.3 Die MA 56 - Schulen wurde befragt, welche Arbeiten stattfinden würden, wie tief die Wasseranlage ist, und warum das Becken nicht gesichert ist. Die MA 56 - Schulen teilte am 27. November 2020 diesbezüglich mit, dass derzeit keine Arbeiten an der Wasseranlage stattfinden würden und die Tiefe des Beckens lt. Messung des zuständigen Schulwarts an der tiefsten Stelle 0,60 m betragen würde. Außerdem würde ein

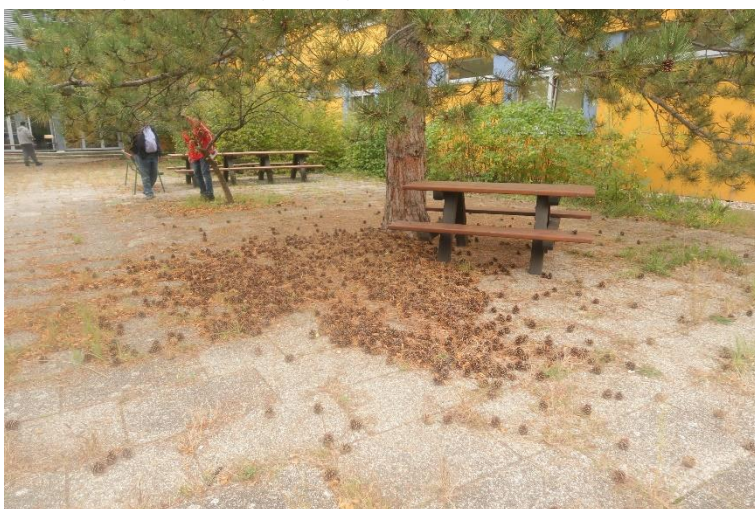
Abbildung 26: Nicht gereinigter Schulhof, Schulstandort 7

20.11 Der Stadtrechnungshof Wien empfahl der MA 56 - Schulen durch geeignete Aufsichtsmaßnahmen und sonstige Maßnahmen sicherzustellen, dass die Entfernung von Verunreinigungen auf Schulhöfen gemäß DA S01 ausreichend oft vorgenommen wird, um die Schulhöfe uneingeschränkt für den Schulbetrieb verwenden zu können.

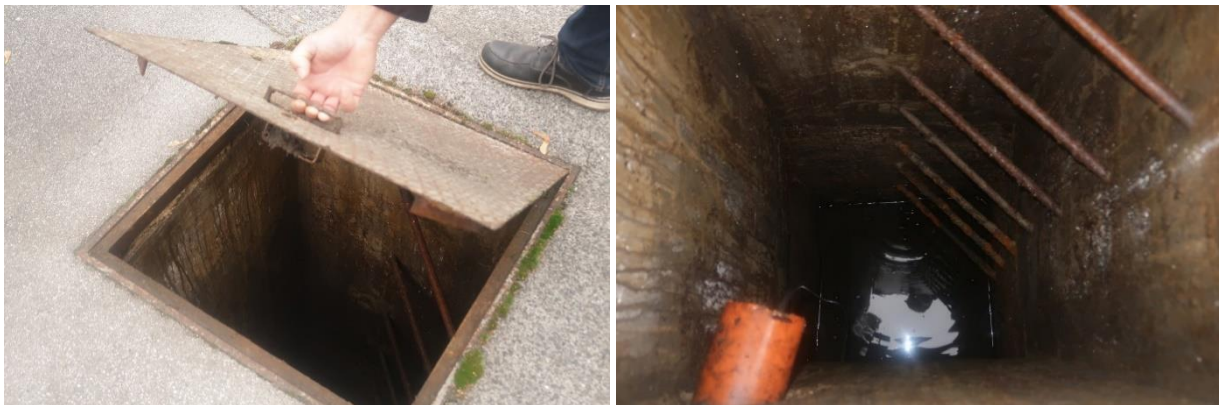
Abbildung 27: links: nicht versperrter versperrbarer Kanaldeckel, rechts: Schacht unter dem Kanaldeckel, Schulstandort 8

21.3 Von offenen Schächten können im Schulbetrieb große Gefahren ausgehen. Schachtabdeckungen müssen daher so ausgeführt sein, dass sie aufgrund ihres Gewichtes, intakter Absperrungen oder sonstiger geeigneter Vorkehrungen von spielenden Schülerinnen bzw. Schülern nicht geöffnet werden können. In Wien kam es in den allgemeinbildenden Pflichtschulen in den Jahren 2015 bis 2019 zu einem Unfall, bei dem die Verletzungsursache von der AUVA unter der Kategorie „Grube, Schacht“ geführt wurde (s. Tabelle 9).

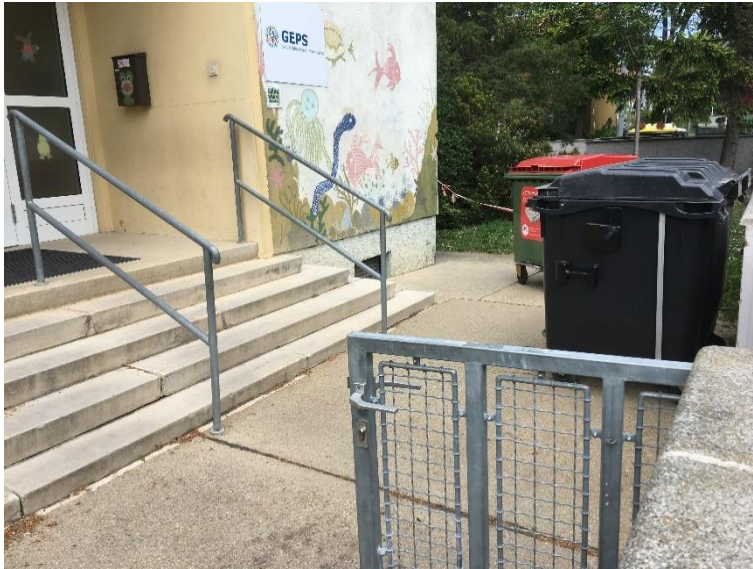
Abbildung 28: Restmüllbehälter beim Schuleingang, Schulstandort 9

22.3 Am Vorplatz sammeln sich die Schulkinder in der Früh, bevor sie eingelassen werden. Insbesondere bei den Wochen vor und nach den Sommerferien kann die vorgefundene Aufstellung der Abfallbehälter wegen der höheren Temperaturen und der möglichen Fliegenbelastung aus hygienischen Gründen bedenklich sein. Außerdem engte der knapp beim Ausgang zum öffentlichen Gut stehende Restmüllbehälter den Fluchtweg ein.

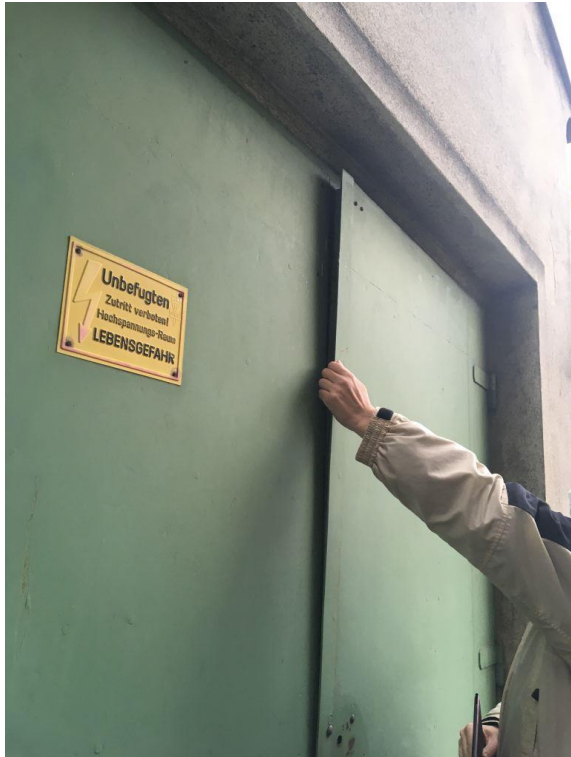
Abbildung 29: Schlecht schließende Tür bei der Transformatorenstation im Schulpark, Schulstandort 9

22.6 Das in mittlerer Höhe angebrachte Schloss hielt dem sofort an Ort und Stelle durchgeführten Rütteltest stand. Die MA 56 - Schulen informierte lt. ihren Angaben die WIENER NETZE GmbH über die vorgefundene Situation, um die weitere Vorgangsweise für die Sanierung der schlecht schließenden Tür der Transformatorenstation abzuklären. Bis zur Abklärung der erforderlichen Maßnahmen und deren Umsetzung veranlasste die MA 56 - Schulen lt. ihren Angaben die rasche Aufstellung eines Baustellenzaunes, damit die Schulkinder nicht zur schlecht schließenden Tür gelangen können.

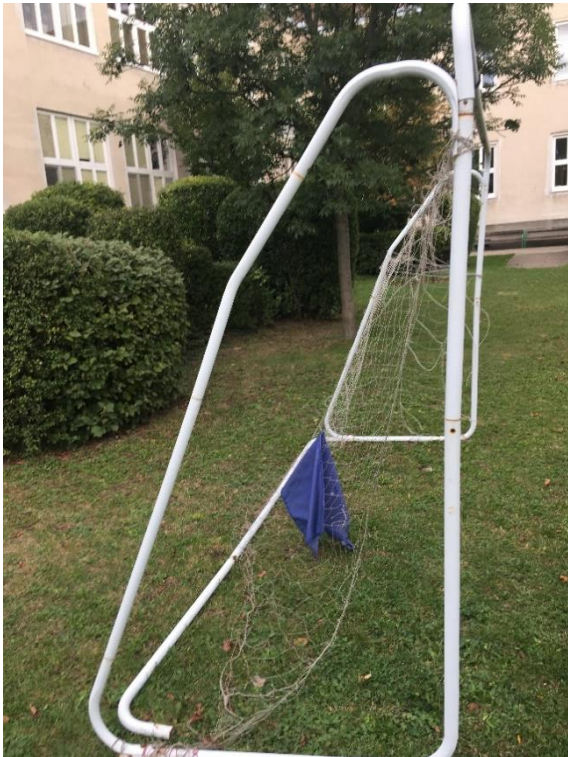
Abbildung 30: Desolates, nicht verankertes ortsveränderliches Tor, Schulstandort 9

22.8 Gemäß ÖNORM EN 16579 - „*Spielfeldgeräte - Ortsveränderliche und standortgebundene Tore - Funktionale und sicherheitstechnische Anforderungen und Prüfverfahren*“ (Ausgabedatum: 1. Jänner 2020) ist ein ortsveränderliches Tor nur dann sicher zu nutzen, wenn es richtig stabilisiert oder verankert ist. Die Stabilisierung bzw. Verankerung eines ortsveränderlichen Tores sollte entsprechend den Anweisungen der Herstellerin bzw. des Herstellers und unter Verwendung der von ihm bereitgestellten Systeme erfolgen. Typische Mechanismen zur Verankerung bzw. Stabilisierung eines Tores sind Bodenhooken, Gegengewichte und Befestigungen an Wand oder Boden.

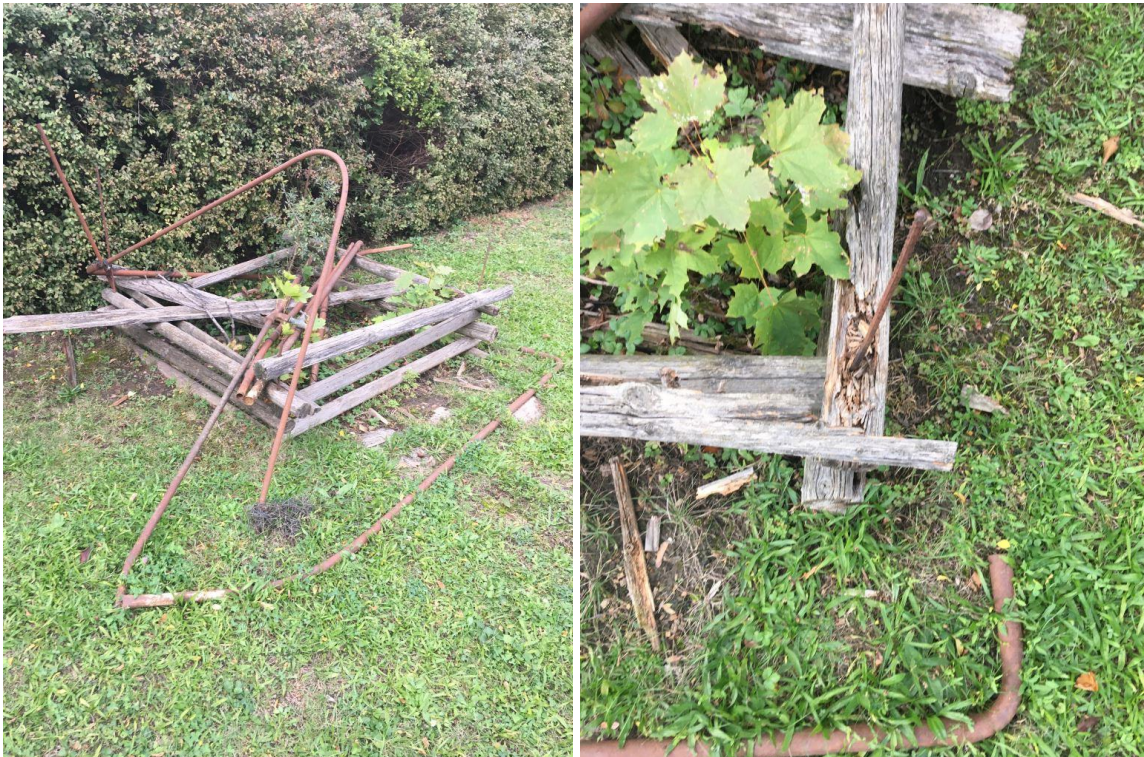
Abbildung 31: links: desolater Komposthaufen mit Ansammlung von Sperrmüll, rechts: schwerwiegende Gefahrenstelle durch senkrechte Torstahlstäbe in den Ecken des Komposthaufens, Schulstandort 9

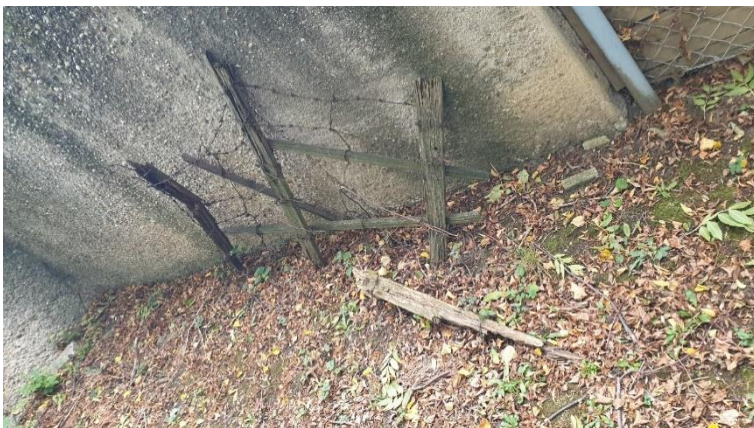
Abbildung 32: Stacheldrahtgestell im Schulpark, Schulstandort 9

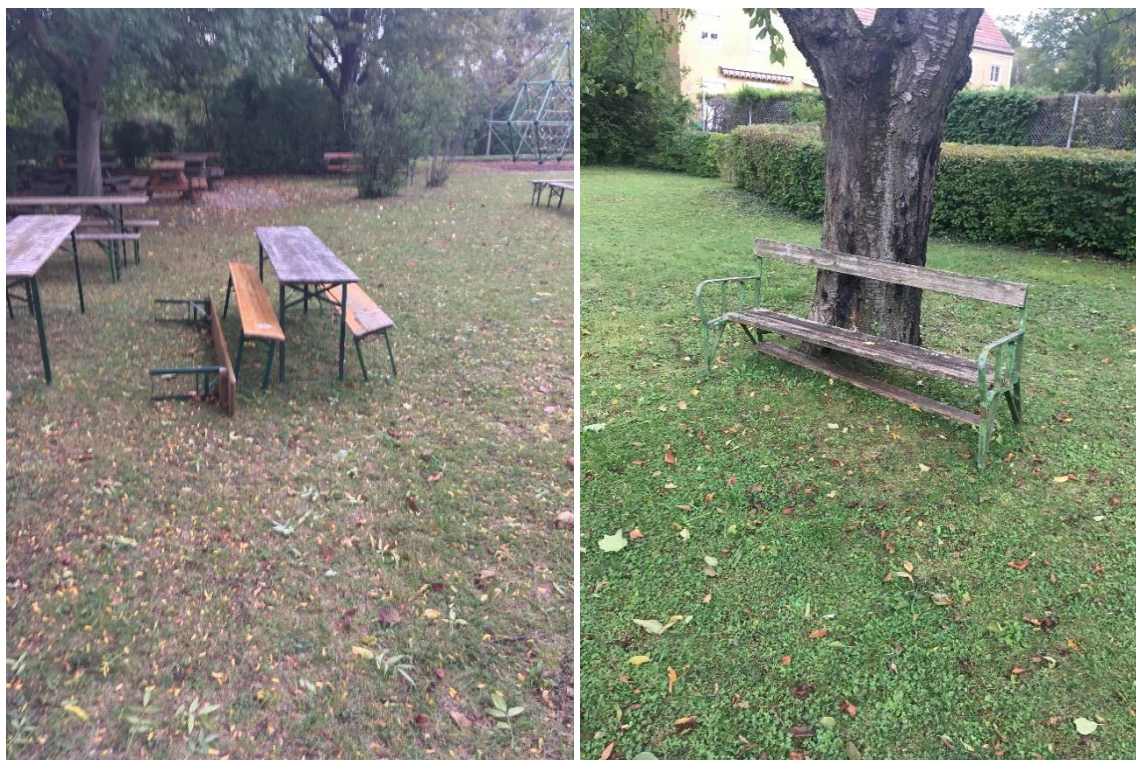
Abbildung 33: links im Vordergrund: für den täglichen Schulbetrieb nicht geeignete Sitzbänke und Tische, rechts: schadhafte Sitzbank, Schulstandort 9

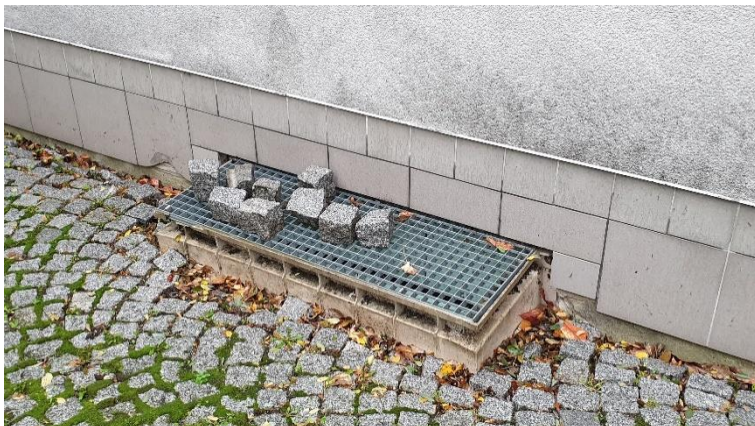
Abbildung 34: Abgesenkter Bodenbelag mit herumliegenden Steinen, Schulstandort 10

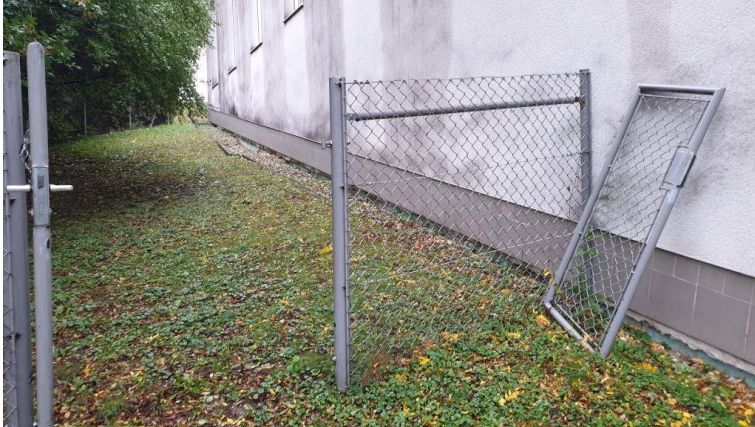
Abbildung 35: Nicht funktionstüchtiges Gartentor, Schulstandort 10

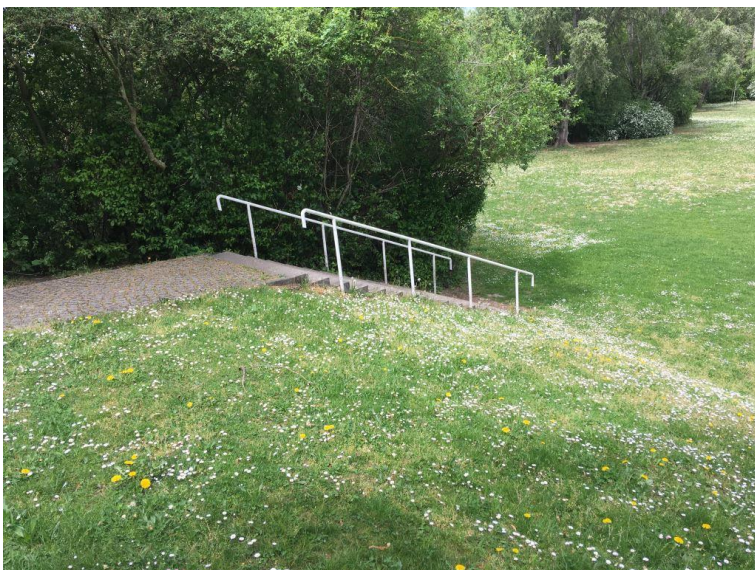
Abbildung 36: Außenstiegenanlage mit einläufigen Handläufen, Schulstandort 10

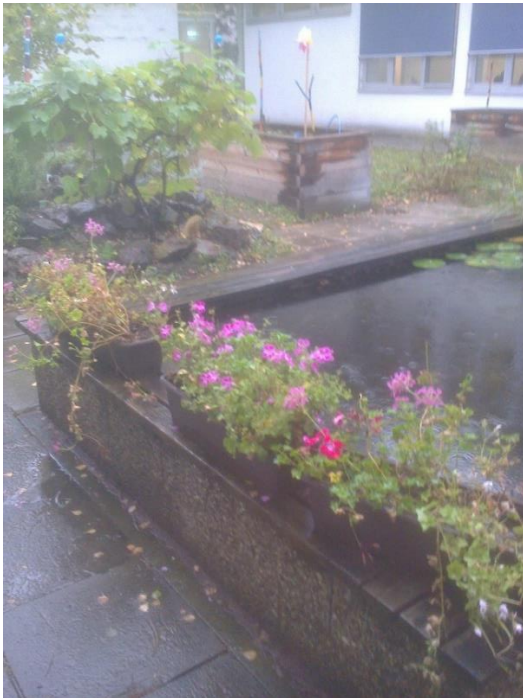
Abbildung 37: Nicht gesicherte Wasseranlage im Innenhof, Schulstandort 11

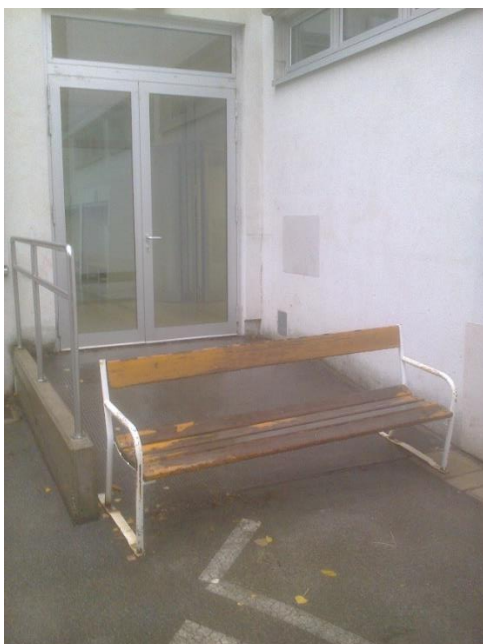
Abbildung 38: Verstellter Verkehrsweg in den Schulpark, Schulstandort 11
