STADTRECHNUNGSHOF WIEN

StRH V - 1/20

Unternehmung Stadt Wien - Wiener Wohnen, Prüfung
der Kunstwerke in städtischen Wohnhausanlagen,
Teil 2: Wandgebundene Kunstwerke;
Nachprüfung

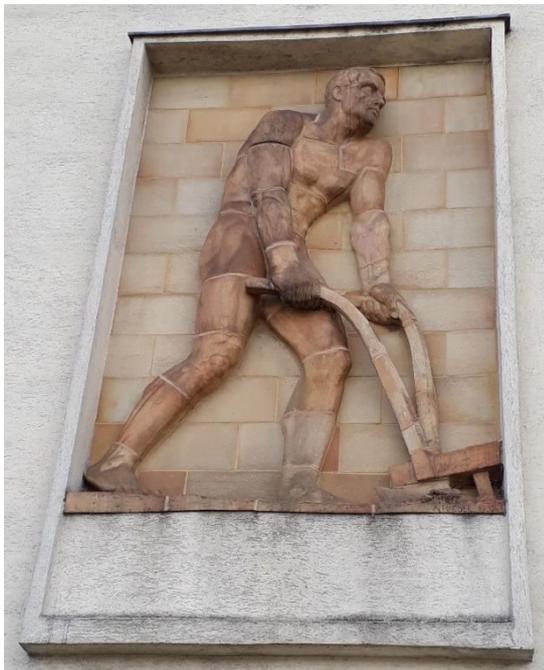
Abbildung 1: Restauriertes "Relief mit einem pflügenden Bauern"

Bei einem Ortsaugenschein konnte sich der Stadtrechnungshof Wien von der ordnungsgemäßen Wiederherstellung des Reliefs ein Bild machen (s. Abbildung 1).

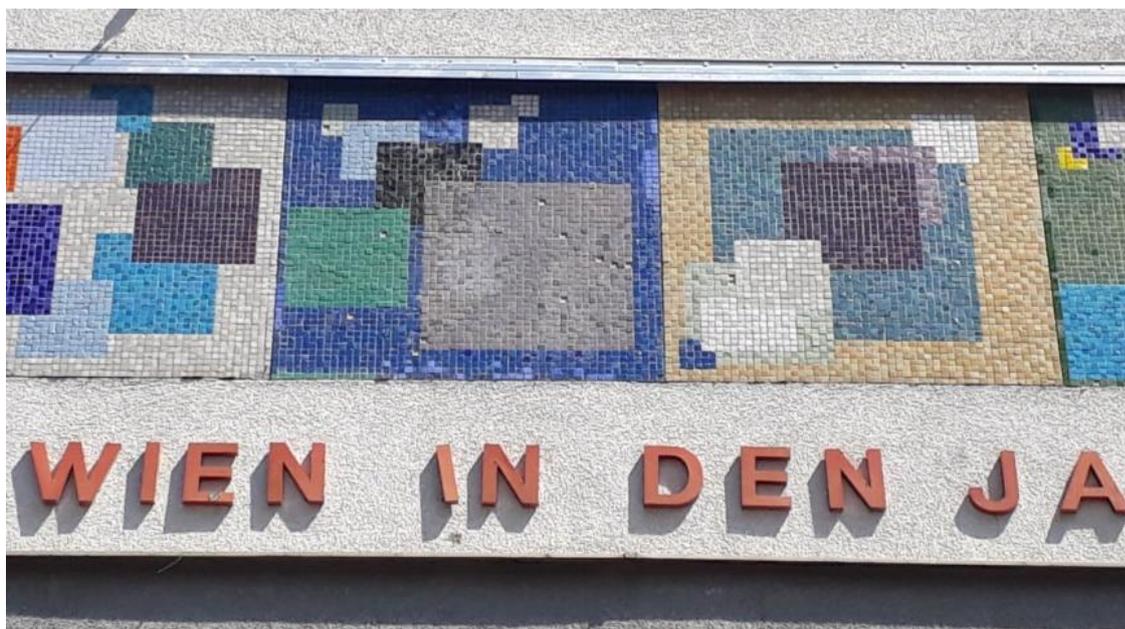
Abbildung 2: Restauriertes Mosaik "Suite"

Die Magistratsabteilung 39 erstellte vor Restaurierung ein Gutachten. In diesem Gutachten vom 5. September 2018 war zu lesen, dass sowohl vollständige Ablösungen kleinerer Mosaiksteine zu finden waren, als auch eine Vielzahl von Hohllagen bzw. nur mehr mangelhaft haftende Mosaiksteine. Ablösungen traten vorwiegend in den Randzonen auf. Ursache dürfte lt. Gutachten der Klebemörtel gewesen sein, der eine starre Beschaffenheit hatte und eine mangelnde Verkrallung mit der glatten Rückseite der Mosaiksteine zeigte. Des Weiteren waren die dauerhaft-elastischen Anschlussfugen zu der Fassadenfläche mangelhaft ausgebildet. Durch Rissbildung war ein Feuchtigkeitseintritt möglich.

Bei einem Ortsaugenschein im Mai 2020 durch den Stadtrechnungshof Wien fiel auf, dass sich von dem im Frühjahr 2019 restaurierten Mosaik bereits wieder einzelne Mosaiksteine gelöst hatten (s. Abbildung 2).

Im September 2020 fand die Begehung mit dem Restaurator statt. Es haben sich einzelne Plättchen des Mosaiks gelöst. Die Schäden betreffen keine Teile, die durch den Restaurator neu verklebt wurden.

Der Stadtrechnungshof Wien empfahl der Unternehmung Stadt Wien - Wiener Wohnen mit der Firma, die die Restaurierung durchgeführt hatte, in Kontakt zu treten und die Fehlstellen von der Firma innerhalb der Gewährleistungsfrist ausbessern zu lassen, sofern es sich um restaurierte Bereiche handelt. Darüber hinaus wäre zu prüfen, ob weitere Teile des Mosaiks herunterfallen können und dadurch Verletzungsgefahr besteht.

Mit dem Restaurator wurde vereinbart, dass das Mosaik im Frühjahr 2021 noch einmal besichtigt wird, um das Schadensbild mit dem jetzigen Zustand zu vergleichen. Sollte sich der Zustand weiter verschlechtern, wird eine komplette Abnahme und Neuverklebung des Mosaiks auf dem Trägersystem erforderlich sein. Der Restaurator sieht keine Gefährdung durch die sich lösenden Plättchen.

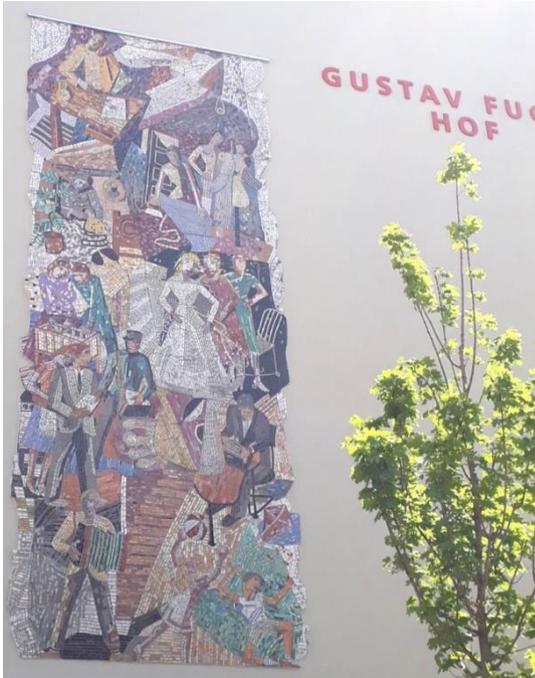
Abbildung 3: Restauriertes Mosaik "Darstellungen aus dem Alltag"

Bei einem Ortsaugenschein des Stadtrechnungshofes Wien im Frühjahr 2020 im Zuge der Nachprüfung war das restaurierte Mosaik in einem guten Zustand (s. Abbildung 3).

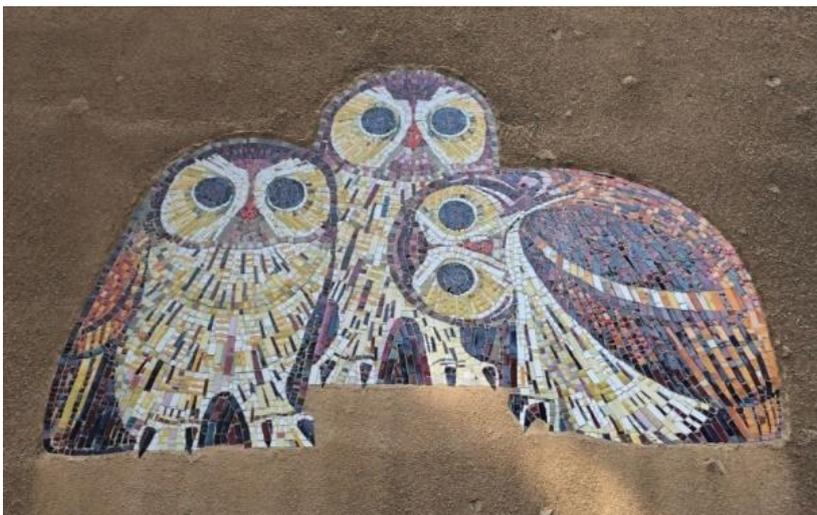
Abbildung 9: "Drei Eulen" (1957) von Josef Seger

Der Stadtrechnungshof Wien besichtigte die städtische Wohnhausanlage in Wien 8, Lange Gasse 21 - 23. Das dortige, denkmalgeschützte wandgebundene Kunstwerk befand sich in einem guten Zustand (s. Abbildung 9).

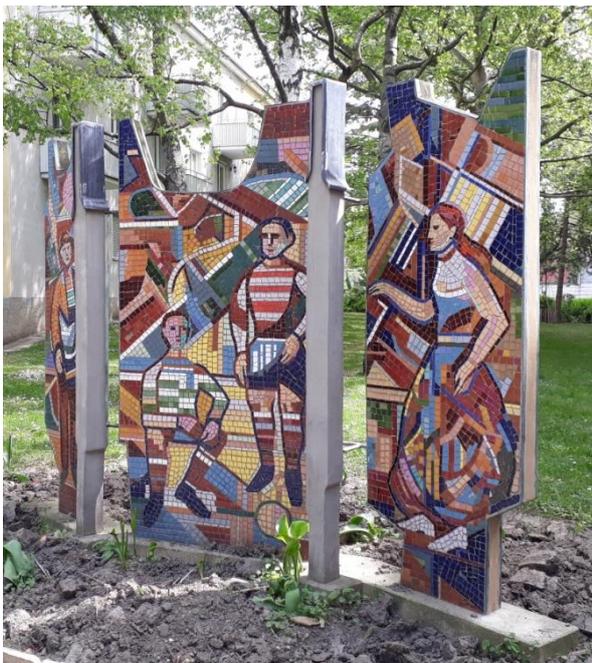
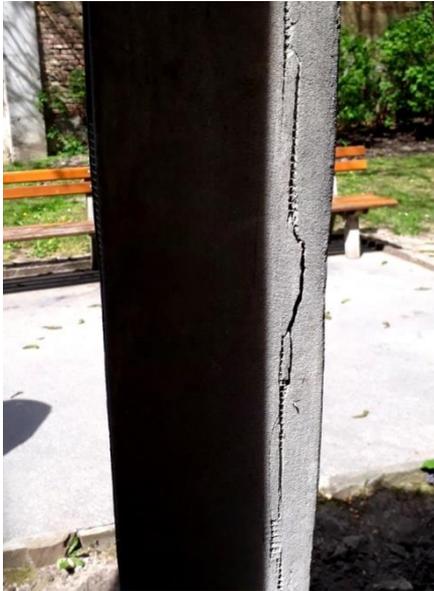
Abbildung 10: Mosaikwand "Lebensrhythmus" von Eduard Robitschko

Im Zuge eines Ortsaugenscheins in der Wohnhausanlage in Wien 14, Breitenseer Straße 68 - 74 stellte der Stadtrechnungshof Wien Schäden an einer Freiplastik fest. Ein Teil der Betonsäulen einer freistehenden Mosaikwand wies Risse auf (s. Abbildungen 10 und 11). Diese stellten aus Sicht des Stadtrechnungshofes Wien im Prüfungszeitpunkt kein Problem für die Standfestigkeit des Kunstwerkes dar, würden jedoch in Zukunft durch Frosteinwirkung zu weiteren und tiefergehenden Schäden führen.

Abbildung 11: Risse in einer Betonsäule der Mosaikwand "Lebensrhythmus"

Da sich die Freiplastiken in der Zuständigkeit der Magistratsabteilung 7 befanden, leitete der Stadtrechnungshof Wien die Information über den Schaden an die Magistratsabteilung 7 weiter. Diese veranlasste sofort eine Behebung des Schadens.
