StRH VI - 1679682-2022

Verein Jugend am Werk - Berufsausbildung für
Jugendliche, Begleitung behinderter Menschen
und Jugend am Werk Sozial:Raum GmbH,
Sicherheitstechnische Prüfung von Werkstätten und
Tagesstrukturen

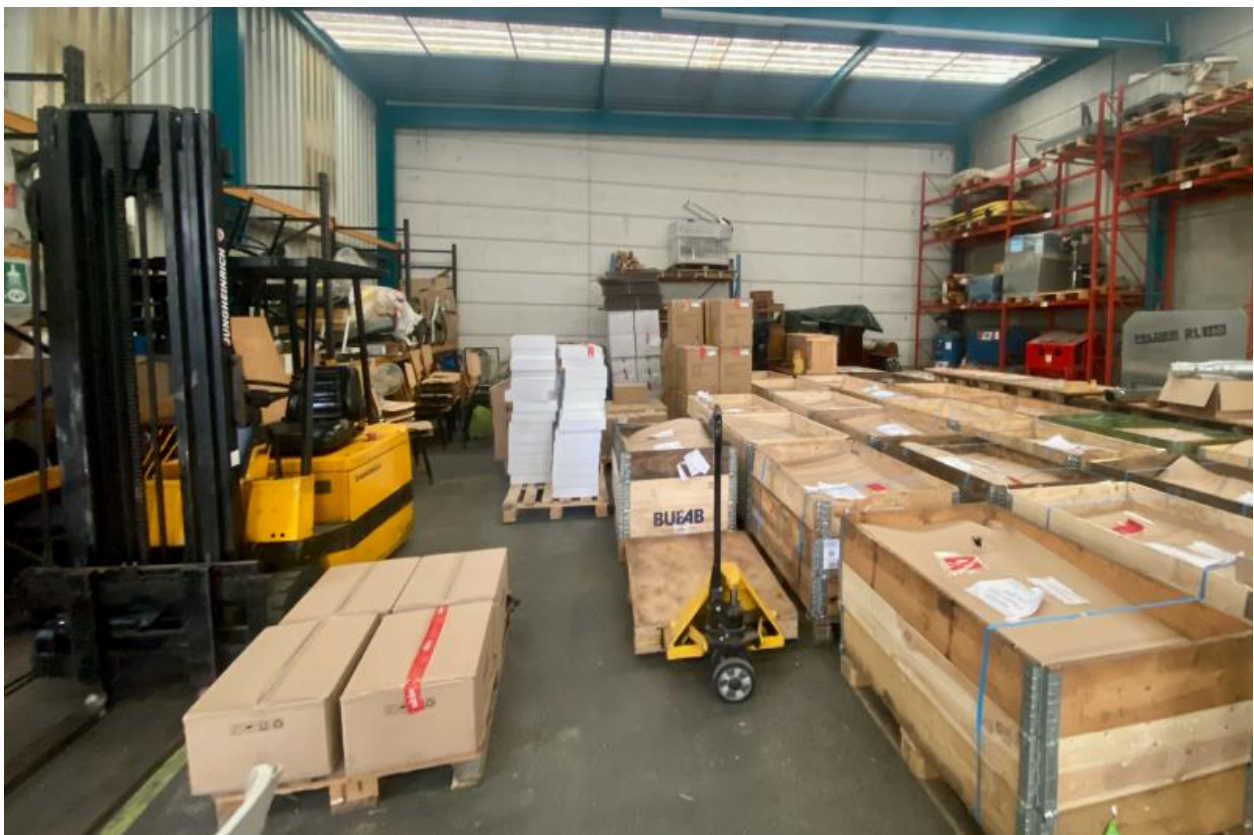
Abbildung 1: Kaltlager

Im Anschluss an die Halle befand sich das, durch ein weiteres Sektionaltor abgetrennte „Kaltlager“ für die Rohmaterialien, in dem auch die Ladestation für die Stapler untergebracht war.

Demgegenüber war im zitierten Explosionsschutzdokument keine risikotechnische Bewertung der Batterieladestelle im Kaltlager vorgenommen worden. Diese war für das Laden der Batterien von Flurförderfahrzeugen, also dem betriebseigenen Stapler, eingerichtet worden. Im Umfeld solcher Ladestellen kann - neben anderen Gefahren - durch Gasbildung während des Ladevorganges eine explosionsfähige Atmosphäre entstehen. Positiv anzumerken war, dass der Bereich als explosionsgefährdet gekennzeichnet und mit den einschlägigen Piktogrammen versehen war. Der Stadtrechnungshof Wien hielt es dennoch für erforderlich, auch diesen Bereich im Explosionsschutzdokument abzubilden und die entsprechenden Anforderungen schriftlich festzuhalten.

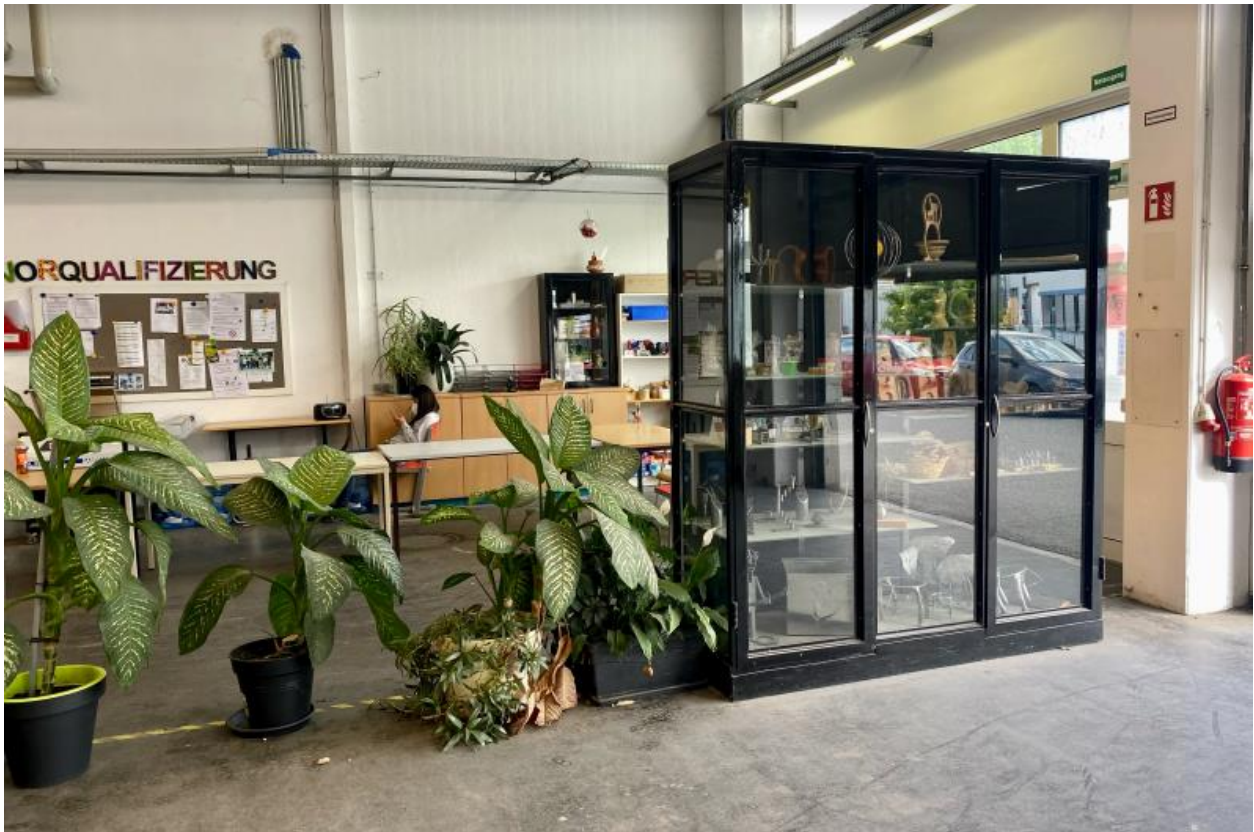
Abbildung 2: Fluchtweg hinter Pflanzen und Vitrine

Der Stadtrechnungshof Wien gab zu bedenken, dass gerade in einer weitläufigen Halle, in der die Flächen für die Entfluchtung nicht ohnehin zwangsläufig durch bauliche Gegebenheiten vorgegeben sind, die entsprechende Kennzeichnung aus sicherheitstechnischer Sicht wesentlich ist. Die im letzten Abschnitt des Fluchtweges beim Notausgang situierten Pflanzentröge, Tische und die massive Vitrine veranschaulichten die Notwendigkeit einer klaren Abgrenzung. Durch deren Positionierung war - wie auf nachstehendem Foto ersichtlich - die direkte Erreichbarkeit des Fluchtweges nicht mehr gegeben, weshalb ein Umweg in Kauf zu nehmen wäre.

Zudem war zu befürchten, dass in Notfällen insbesondere die Pflanzentröge bzw. die Tische und Sessel in den Fluchtweg hinein verschoben würden und somit das rasche Verlassen der Halle erschwert würde. Es war daher zu diesem Punkt zu empfehlen, das dort abgestellte Mobiliar zu entfernen, die Planung der Erneuerung der Markierungen abzuschließen und die erforderlichen Maßnahmen umzusetzen.

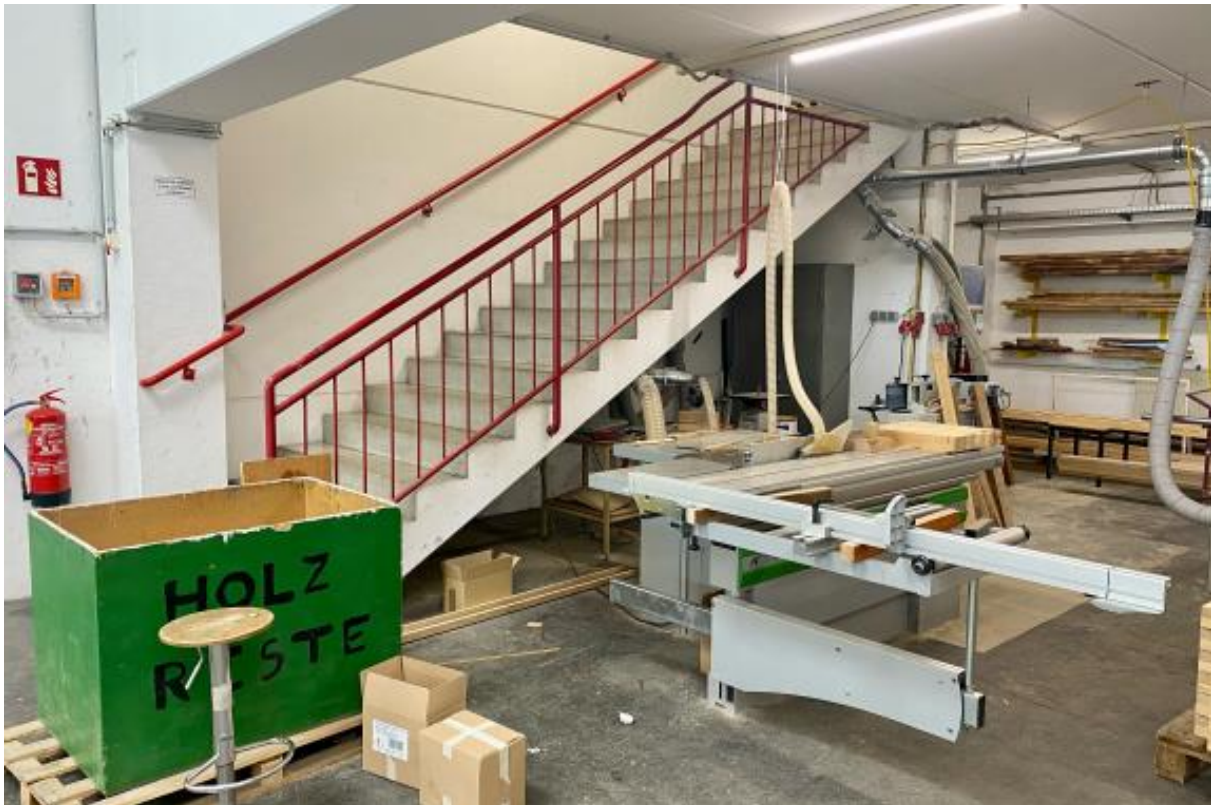
Abbildung 3: Fluchttreppe im hinteren Hallenteil

Aus dem über der Halle eingezogenen Obergeschoß waren 2 Fluchtmöglichkeiten vorgesehen, ausgewiesen und auch dementsprechend beschildert. Zum einen war das jene durch die Schleuse in den Verwaltungstrakt und weiter über das dortige Stiegenhaus zum Notausgang auf die Percostraße im 22. Wiener Gemeindebezirk. Zum anderen sollte die in nachstehender Abbildung ersichtliche einläufige Treppe im hinteren Hallenteil zumindest Teile der Fluchtströme übernehmen.

Diese Treppe als Fluchtweg zu definieren schien jedoch insofern bedenklich, als sie in offener, ungeschützter Form direkt in den als explosionsgefährdet ausgewiesenen Abschnitt der Tischlerei führte. Brandschutz- und sicherheitstechnischen Grundsätzen folgend, muss ein Fluchtweg direkt ins Freie oder in einen gesicherten Fluchtbereich führen. Dies war hier nicht gewährleistet. Vielmehr waren die Tischlerei bzw. die Halle in ihrer Gesamtheit als jener Bereich anzusehen, von dem durch die spezifische Nutzung ein erhöhtes Gefahrenpotenzial ausgehen würde, so dort nicht ohnehin der Auslöser des Evakuierungserfordernisses liegt. der Stadtrechnungshof Wien empfahl, die Entfluchtung des über der Halle eingezogenen Obergeschoßes zu evaluieren.
