# STADTRECHNUNGSHOF WIEN

StRH V - 2103111-2022

WIEN ENERGIE GmbH, Standsicherheit und  
Gebrauchstauglichkeit der  
Müllverbrennungsanlage Flötzersteig

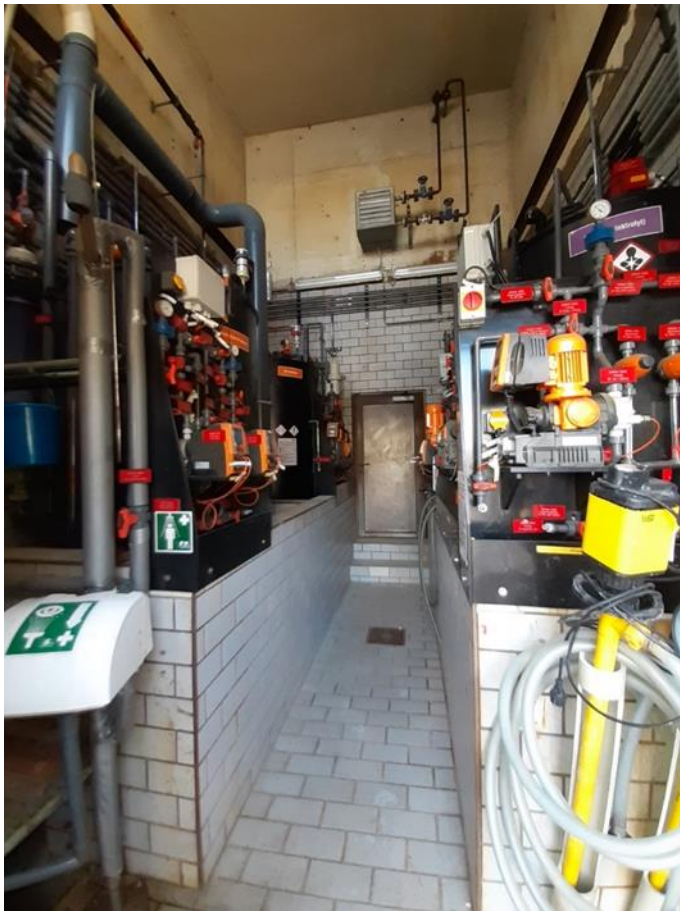
Abbildung 2: Chemikalienstation der MVA Flötzersteig

3.3.4.3 Beim Ortsaugenschein konnte festgestellt werden, dass die Auffangwannen für die Chemikalien mit keramischen Kacheln ausgekleidet waren. Die Betonwände waren ebenfalls bis ca. auf das obere Drittel der Raumhöhe mit keramischen Kacheln verkleidet.

3.3.4.4 Die zuvor erwähnten Auffangwannen werden, gemäß Auskunft der Abteilung ABM, alle 5 Jahre einer Dichtigkeitsprüfung unterzogen. Darüber hinaus verfügt das Lager über ein automatisches Leckagewarnsystem, welches jedes Jahr einer Prüfung unterzogen wird.

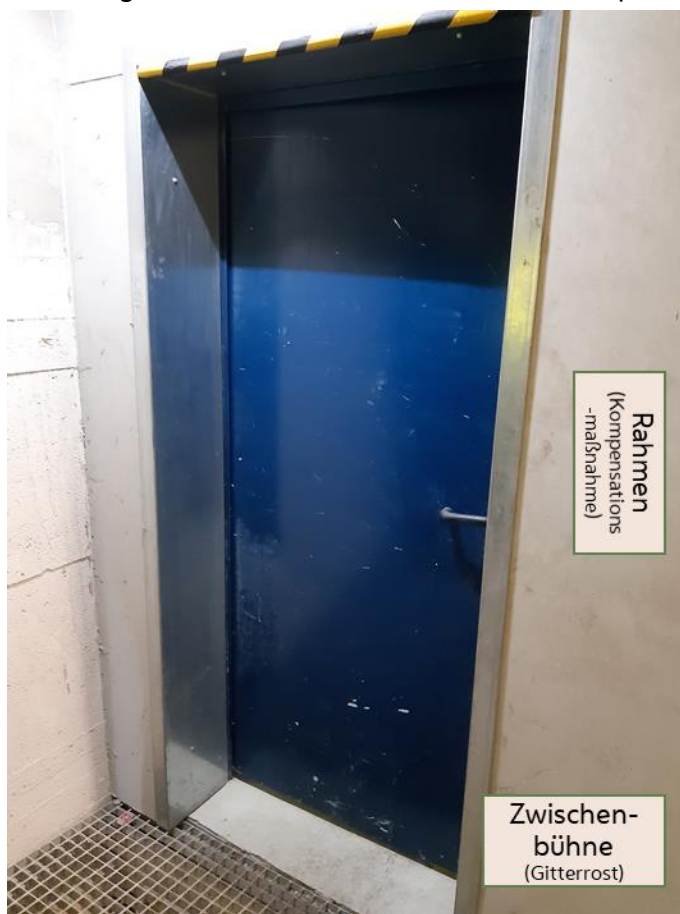
Abbildung 3: Wanddurchbruch mit Tür sowie Kompensationsmaßnahme und Gitterrost

3.5.3.6.1 Die Einschau in die statischen Berechnungen ergab, dass lediglich die Kompensationsmaßnahmen für die Wanddurchbrüche untersucht worden waren. Der Gitterrost und dessen Auflagerung war lediglich als Skizze dargestellt worden. Eine Einreichstatik bzw. eine Ausführungsstatik bei der der Gitterrost, die Träger des Gitterrostes bzw. die für die Auflagerung der Träger gegebenenfalls erforderlichen Auflagerflächen in der Betonwand nachgewiesen wurden, war in den Unterlagen nicht enthalten.

3.5.4.1 Im Zuge eines Ortsaugenscheins konnte jener Bereich besichtigt werden, bei dem im 2. Untergeschoß die Wanddurchbrüche ausgeführt und ein Gitterrost eingezogen worden waren.

3.5.4.2 Augenscheinlich waren diese Wanddurchbrüche entsprechend der Vorgaben des Statikers (Stahlprofilzargen bzw. CFK-Lamellen, s. Punkt 3.5.3.5.3) verstärkt worden.

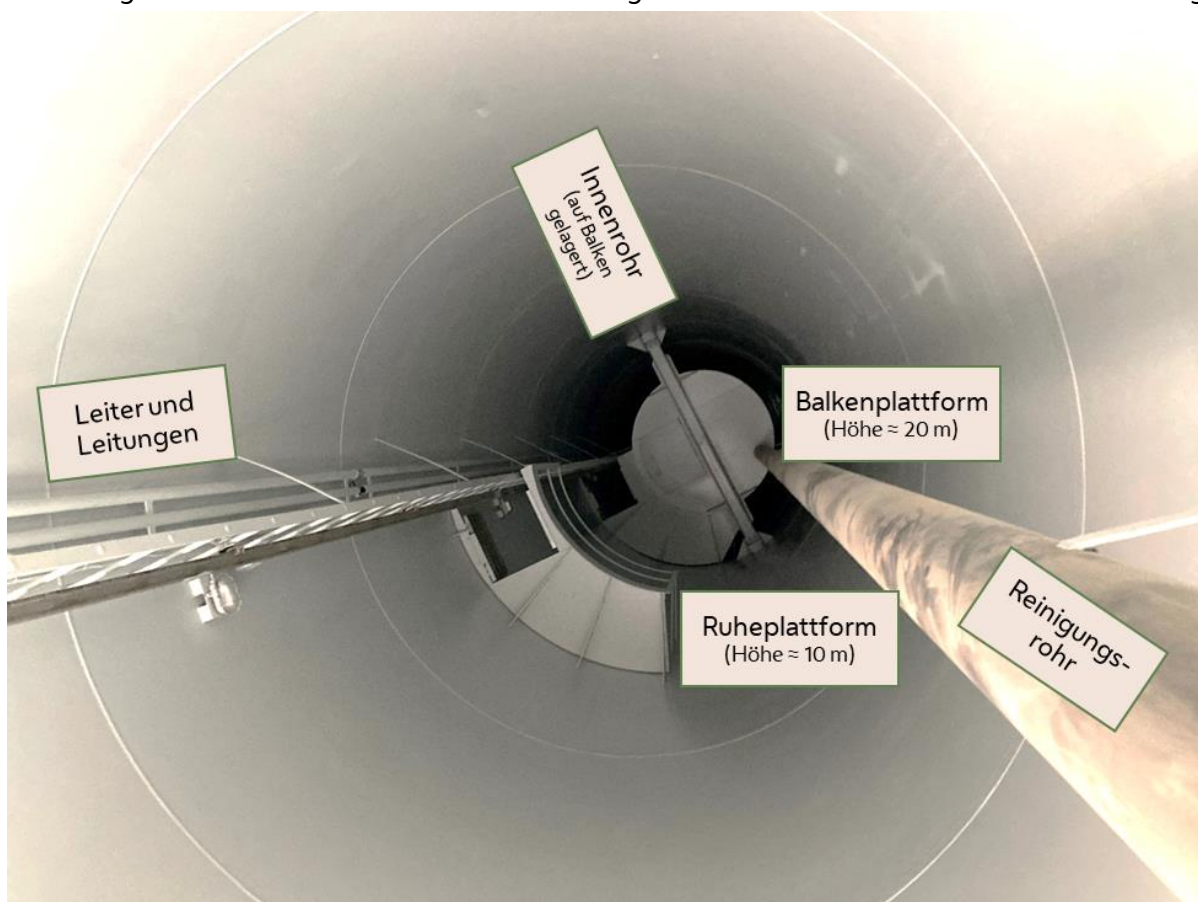
Abbildung 4: Einblick vom untersten Schornsteinsegment in den Schornstein der MVA Flötzersteig

4.4.3 Eine Besteigung im Inneren des Schornsteins wurde für den Ortsaugenschein auf den unteren Inspektionsabschnitt beschränkt. Hierbei konnten augenscheinlich einige nasse Stellen im Bereich der weiter oberhalb gelegenen Einmündung des Rauchfanges in den Schornstein entdeckt werden. Auf Nachfrage teilte die Abteilung ABM mit, dass der im Inneren des Kamins bis zur Ausmündung führende Rauchfang dicht sei.

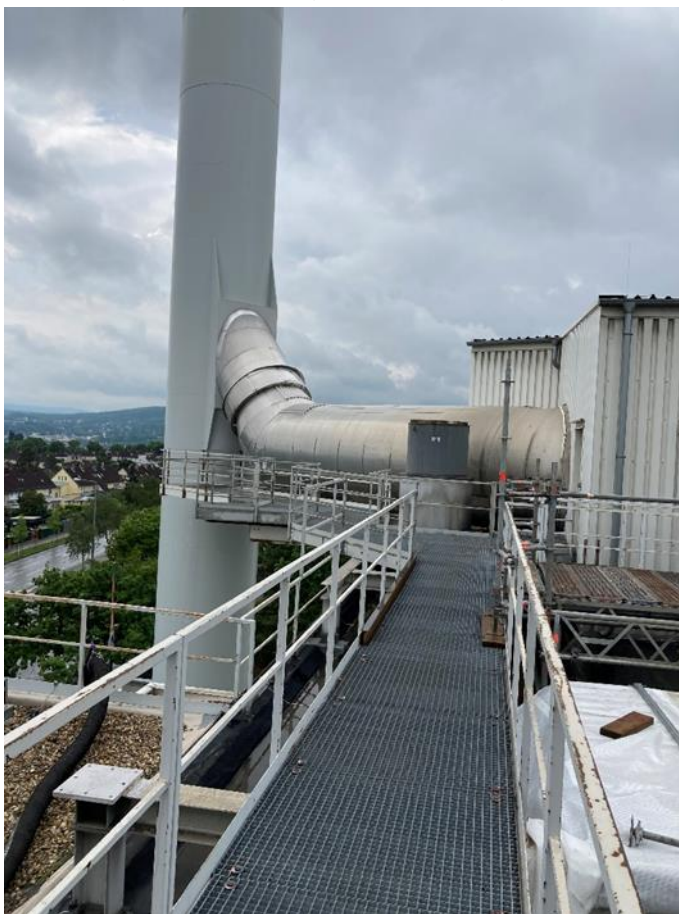
Abbildung 5: Einmündung des Rauchfanges in den Schornstein der MVA Flötzersteig

4.4.4 Die Einmündung des Rauchfanges in den Schornstein konnte vom Dach des Kesselhauses aus von außen besichtigt werden. Die Übergangskonstruktion der Einmündung des starren Rohranschlusses zum flexiblen Schornstein wurde mittels eines sogenannten „Kompensators“ ausgeführt. Im Bereich des Kompensators war die Bewegung (Schwingung) des Schornsteins erkennbar. Die Einmündung zeigte sich ansonsten unauffällig.

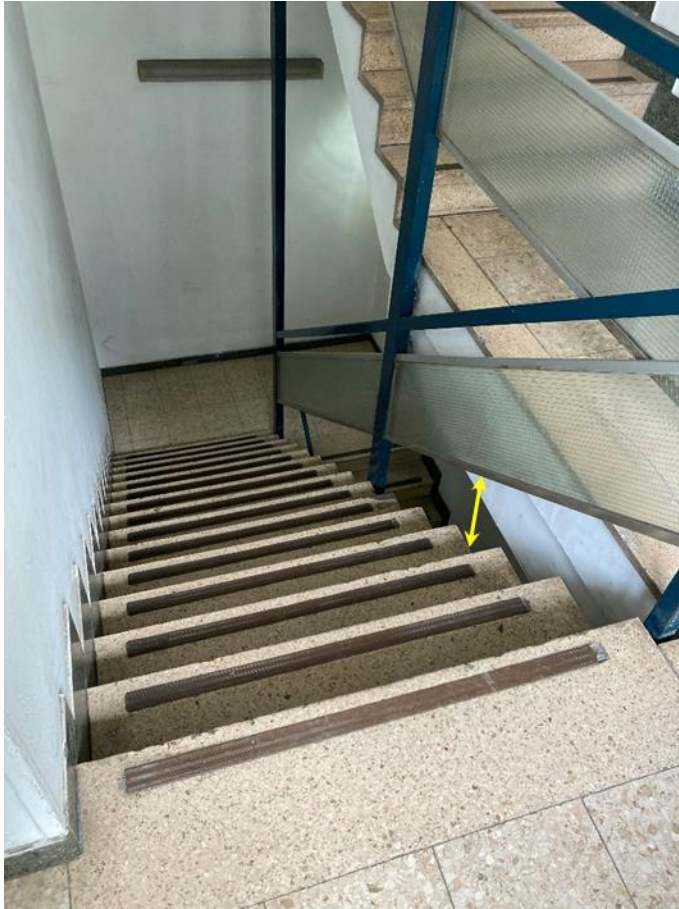
Abbildung 6: Absturzsicherung im Stiegenhaus der MVA Flötzersteig

In den Stiegenhäusern konnte festgestellt werden, dass bei den Geländern (also den Absturzsicherungen) teilweise sehr große Abstände bei den Zwischenräumen zwischen den Streben bzw. Wehren vorhanden waren. Augenscheinlich war genug Freiraum vorhanden, dass ein 12 cm Würfel in den Zwischenräumen Platz fand.

Seitens des Stadtrechnungshofes Wien war auf die OIB-RL 4 hinzuweisen, wonach Absturzsicherungen in Form von Brust- und Mittelwehr (also ohne Fußwehr bzw. mit Abständen  $> 12$  cm) nur dann ausreichend sind, wenn aufgrund des Verwendungszweckes des Gebäudes die Anwesenheit von Kindern nicht zu erwarten ist (z.B. in Bereichen von Gebäuden, die ausschließlich Arbeitnehmenden oder Betriebsangehörigen zugänglich sind).

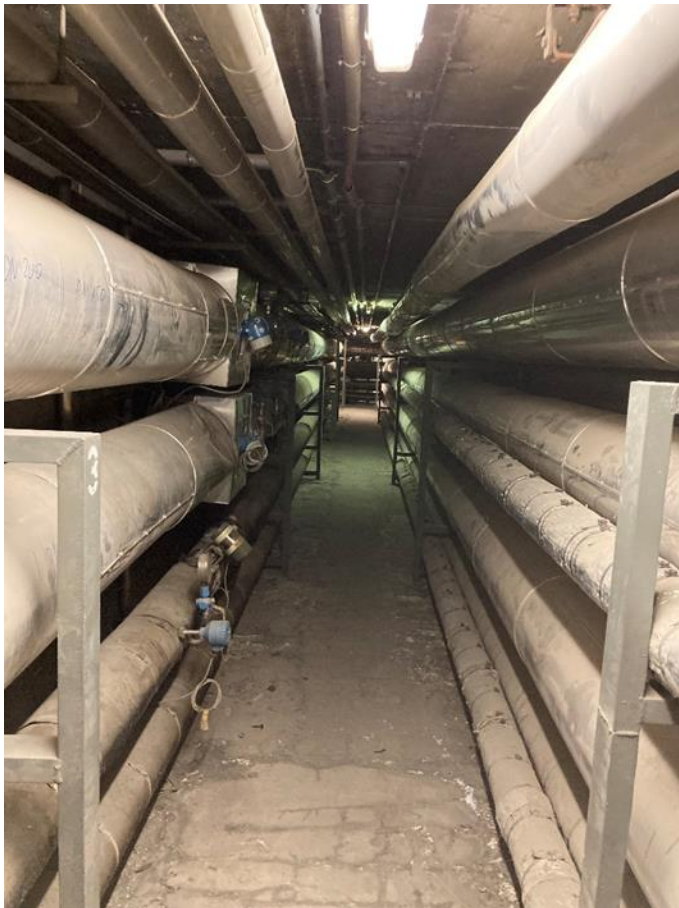
Abbildung 7: Kollektorgang unterhalb der MVA Flötzersteig

5.4.1 Die unterirdischen Kollektorgänge führen die Infrastrukturleitungen von der MVA Flötzersteig in Richtung Klinik Ottakring (früher: Wilhelminenspital) und in Richtung Klinik Penzing (früher: Otto-Wagner-Spital).

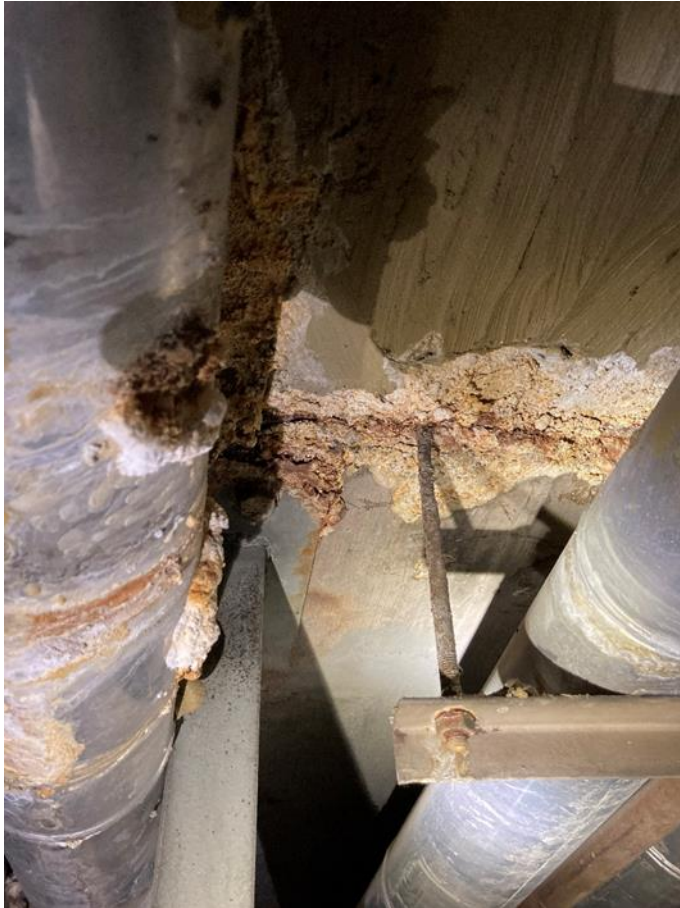
Abbildung 8: Feuchtigkeitseintritte und Korrosionsschäden im Kollektorgang der MVA Flötzersteig

5.4.2 Bei einer Begehung während der Betriebsrevision konnten an mehreren Stellen Schäden an den Betonoberflächen im Deckenbereich bzw. im Nahbereich der Decke

festgestellt werden. So waren die in die Betonoberfläche integrierten Metallprofile sowie die Abhängungen für die Rohre augenscheinlich angerostet.

5.4.3 Solche Schäden waren in etwa auch im Bereich unterhalb der erweiterten Leitwarte anzutreffen.
