STADTRECHNUNGSHOF WIEN

StRH V - 1508362-2022

WIENER LINIEN GmbH & Co KG,
Sicherheit bei der U-Bahn-Zugabfertigung
Prüfung der Maßnahmenbekanntgabe

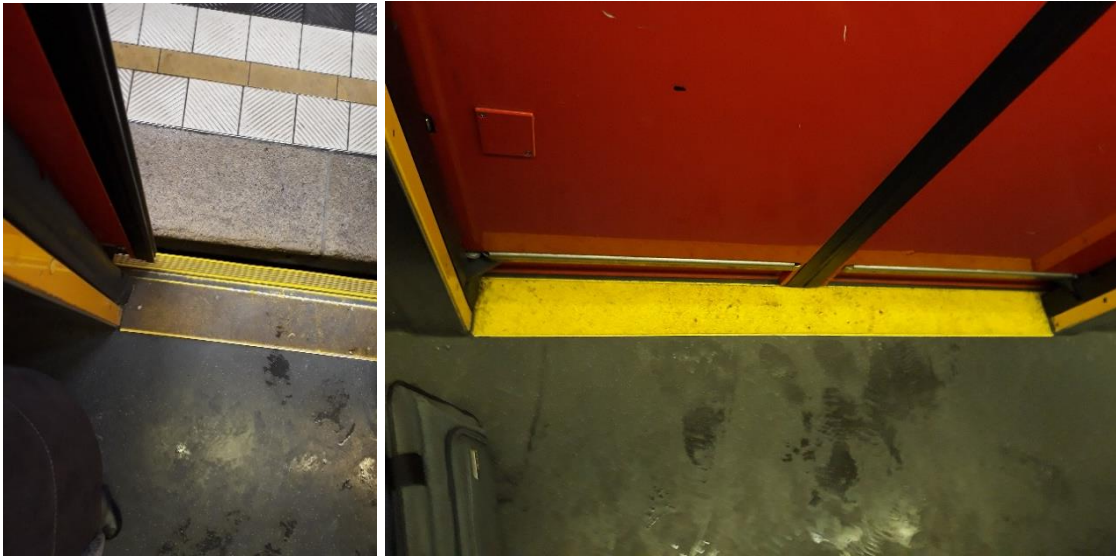
Abbildungen 1 und 2: Kantenmarkierung von U-Bahn-Wägen der U-Bahn-Linie U6

Die Abbildungen 1 und 2 zeigen Beispiele für eine schlecht und für eine gut sichtbare Kantenmarkierung. Anders als die am Fahrzeugfußboden angebrachte Kantenmarkierung entfaltet die außen am Fahrzeug zur Spaltüberbrückung montierte Gummilippe jedoch immer noch die gewünschte Kontrastwirkung, um die Gefahr von Unfällen mit Stolpern zu verringern, wie die Abbildung 1 bei geöffneten Fahrgasttüren zeigt.

Der Stadtrechnungshof Wien konfrontierte die WIENER LINIEN GmbH & Co KG am 31. Jänner 2021 mit den Abbildungen. Sie antwortete, dass die Kantenmarkierungen regelmäßig im Zuge von Fahrzeugrevisionen überprüft und gegebenenfalls erneuert werden. Sie sah keinen Änderungsbedarf bei den bestehenden Regelungen.

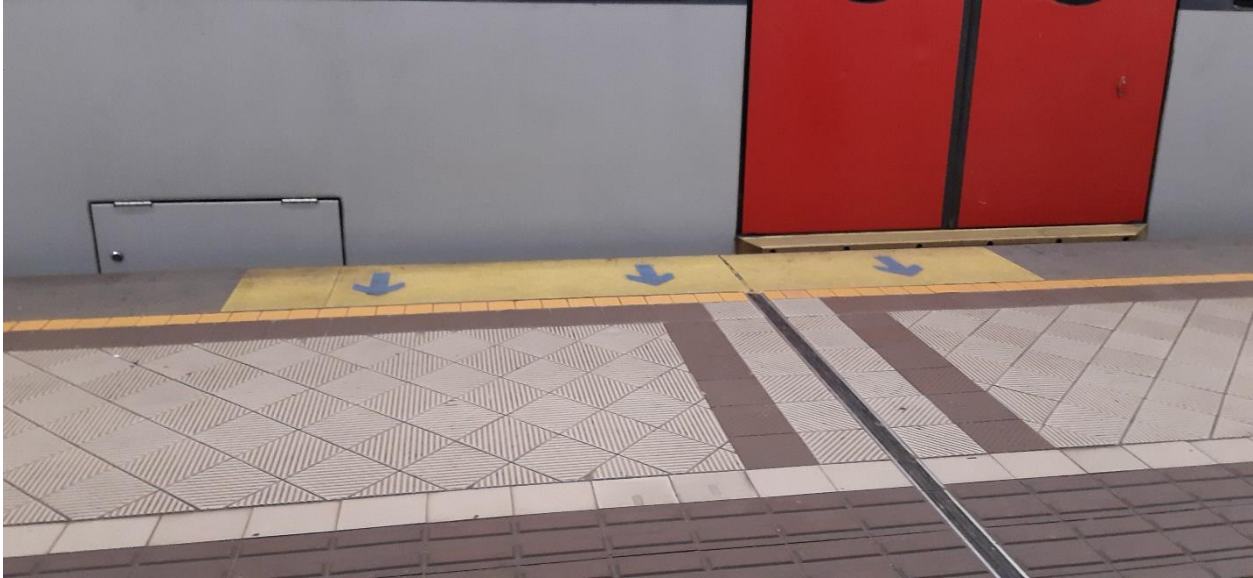
Abbildung 3: Abweichung zwischen Türposition und Bodenmarkierung zur Beschleunigung des Fahrgastwechsels in der Station Längenfeldgasse der U-Bahn-Linie U6

Der Stadtrechnungshof Wien prüfte am 2. Dezember 2021 stichprobenweise in der Zeit von 13.43 Uhr bis 14.17 Uhr, ob die U-Bahn-Züge in der Station Längenfeldgasse der U-Bahn-Linie U6 in Fahrtrichtung Floridsdorf lagerichtig halten. Von 11 U-Bahn-Zügen hielten 8 ordnungsgemäß, sodass die Türöffnung innerhalb der Bodenmarkierung, die für die Beschleunigung des Fahrgastwechsels am Bahnsteig angebracht worden war, zu liegen kam. Bei 3 U-Bahn-Zügen befand sich ein Teil der Türbreite teilweise außerhalb der Bodenmarkierung, wie die Abbildung 3 für den Fall mit der größten vom Stadtrechnungshof Wien wahrgenommenen Abweichung zeigt. In keinem einzigen Fall kamen die Türen beim Stillstand des U-Bahn-Zuges zur Gänze außerhalb der Bodenmarkierung zu liegen. Im genannten Zeitraum hielten auch 2 Fahrschulfahrzeuge. Deren auffallend stark abweichende Halteposition wurde für die gegenständliche Auswertung nicht herangezogen, da die U-Bahn-Fahrenden noch in Ausbildung standen und auch keine Fahrgäste transportiert wurden.

Die WIENER LINIEN GmbH & Co KG bestätigte inhaltlich das Ergebnis des Stadtrechnungshofes Wien, da auch deren Untersuchungen - allerdings mit einer weit größeren Stichprobe - zu einem vergleichbaren Ergebnis führten. Demnach hielten 85 % der U-Bahn-Fahrerinnen bzw. U-Bahn-Fahrer die Bodenmarkierung ein, wozu sie aufgrund der Ausbildungsunterlagen auch verpflichtet waren.
