Hafen Wien GmbH, Sicherheit beim Umschlag im Hafen Albern; Nachprüfung

StRH V - 80868-2023

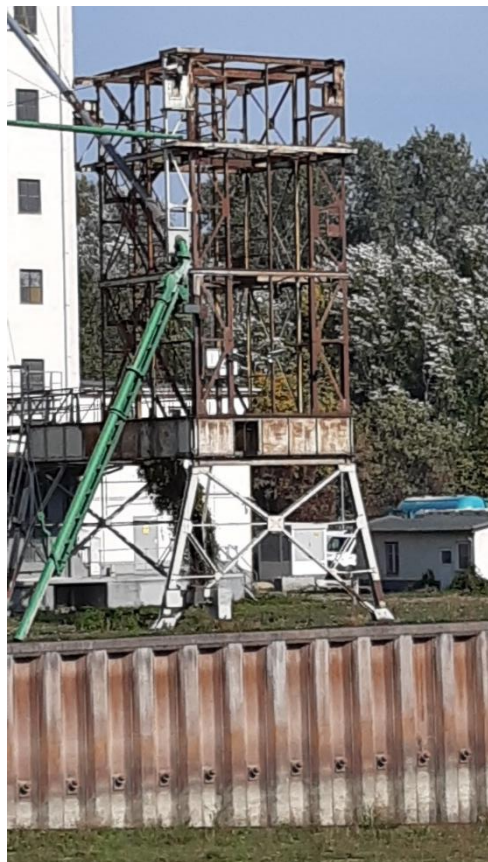
Abbildung 2: Verladeturm am nördlichen Ufer

4.2.2 Der Verladeturm war oberhalb von Gleisanlagen im Nahbereich der nördlichen Kaikante situiert (s. Abbildung 2). Er bildete eine Abstützung für eine Rohrleitung, die von einem Silogebäude zum Hafentbecken führte. Die Rohrleitung wurde für das Beladen von Schiffen verwendet.

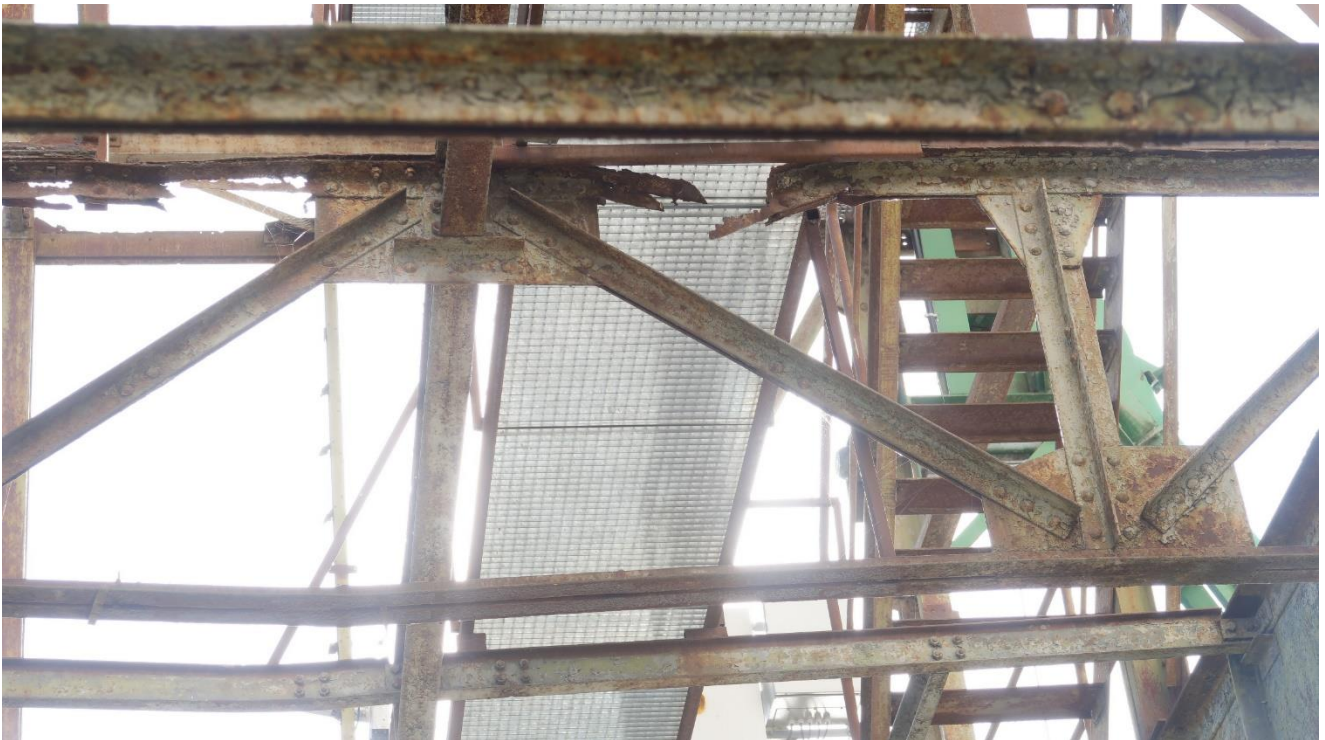
Abbildung 3: Schäden an der Stahlkonstruktion des Verladeturms

4.2.5 Unbefestigte Pfostenteile aus Holz, die vom Verladeturm auf die Gleisanlagen herunterfallen hätten können, wie im Vorbericht dargestellt, wurden im Zuge der Nachprüfung nicht mehr beobachtet. Die unbefestigten Teile waren augenscheinlich entfernt worden. Die Rohrleitung zum Befüllen der Schiffe war gestrichen worden. Die im Vorbericht dargelegten Mängel an der Stahlkonstruktion

waren aber nicht behoben worden, sondern verschlechterten sich durch fortgeschrittene Rostbildung (s. Abbildung 3) noch weiter, wie ein Ortsaugenschein am 20. Oktober 2022 ergab. Nach einer statischen Analyse der vorhandenen Schäden am Verladeturm erstattete der StRH Wien der Hafan Wien GmbH wegen einer möglichen Gefährdung von Personen am 21. Oktober 2022 darüber eine Meldung.

Der StRH Wien empfahl der Hafan Wien GmbH, ihren Verkehrssicherungspflichten beim schadhafte Verladeturm nachzukommen, damit ein möglicher Eintritt von Schäden an Personen und Sachen abgewendet werden kann. Aufgrund der vorliegenden Schäden wäre die Vornahme einer Einsichtnahme in ein nachvollziehbares Gutachten über den Zustand des Verladeturms aus dem Fachgebiet der Baustatik durch die Hafan Wien GmbH erforderlich. Die Umsetzung der darin enthaltenen Maßnahmen wäre im Rahmen der Hafenaufsicht sicherzustellen.

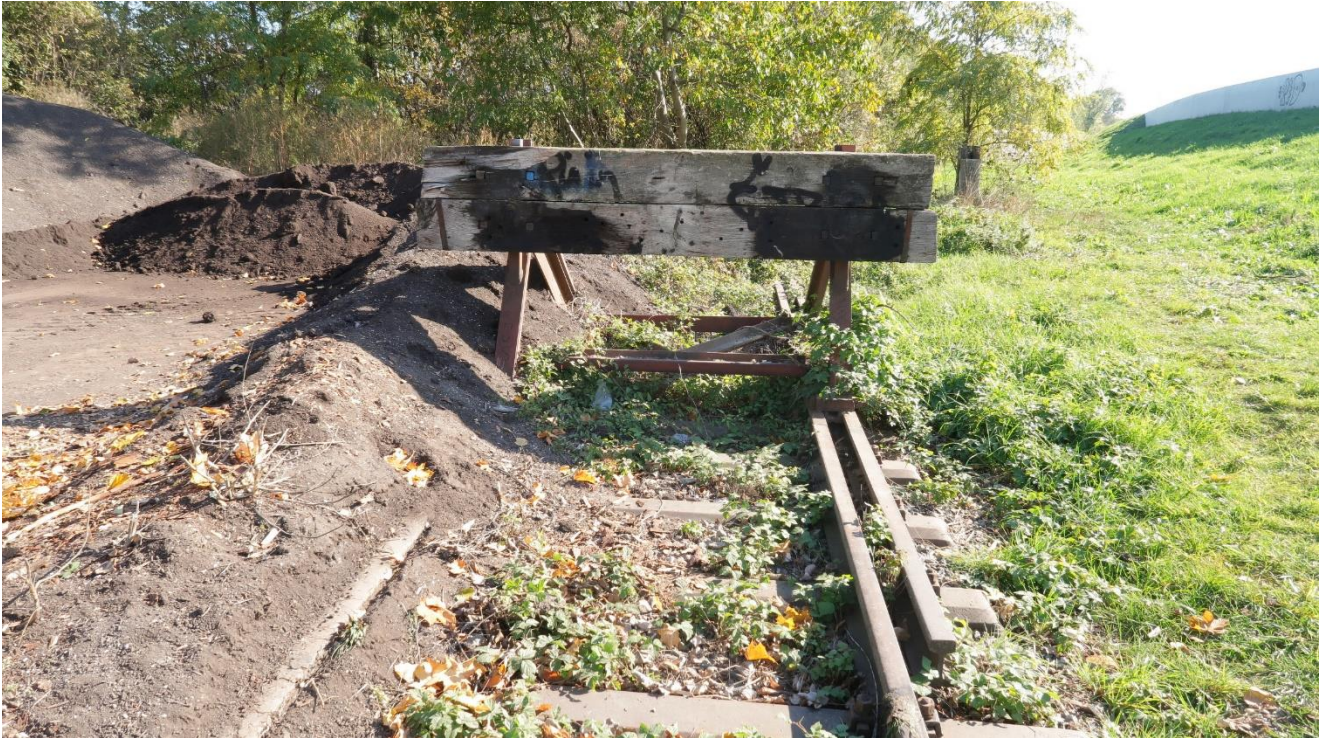
Abbildung 4: Teilweise zugeschüttete Gleisanlage im Bereich eines Prellbockes

5.9 Der StRH Wien stellte bei seinen Begehungen am 1. September 2022 und am 20. Oktober 2022 fest, dass das Gleis 31 am östlichen Ende des Holzumschlageplatzes im Nahbereich eines Prellbockes z.T. zugeschüttet war. Das Zuschütten kam offensichtlich durch Erdbewegungen, die von einem Radlader einer dort ansässigen Firma durchgeführt wurden, zustande. Die Firma war auf die Bereitstellung von Erden spezialisiert. Die Gleisanlage wurde einige Wochen nicht gesäubert. Die Abbildung 4 zeigt diesbezüglich den Zustand der Gleisanlage am 20. Oktober 2022. Eine ordnungsgemäße nicht zugeschüttete Gleisanlage ist für die einwandfreie Funktion eines Prellbockes bedeutend.

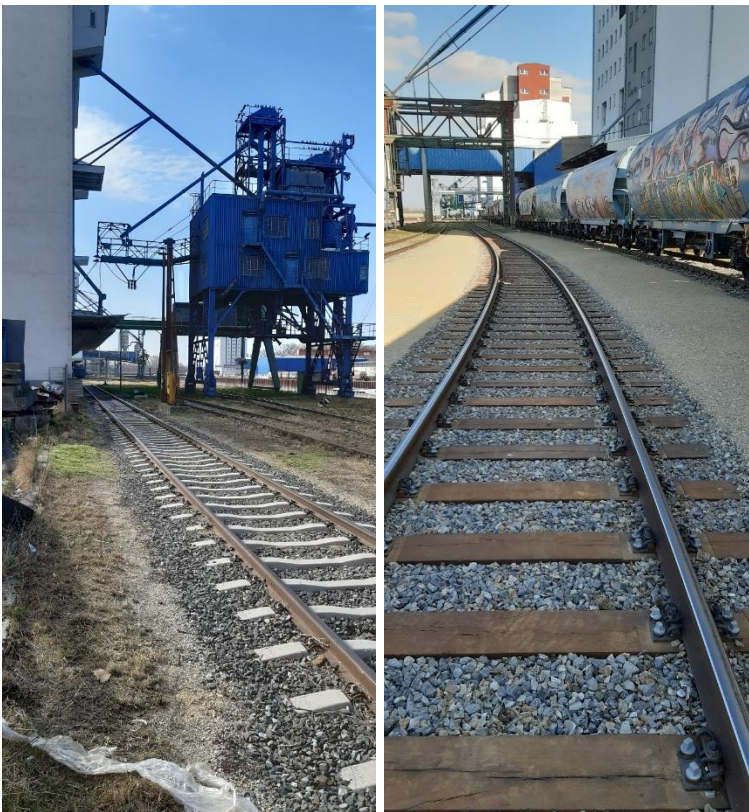
Abbildungen 5 und 6: Ausgetauschte Gleisanlagen

7.11 Begehungen der Gleisanlagen durch den StRH Wien ergaben, dass die ÖBB-Infrastruktur AG seit dem Vorbericht (s. Punkt 1.5) im Hafan Albern große Investitionen getätigt hat. Die Abbildungen 5 und 6 zeigen beispielhaft Abschnitte von Gleisanlagen, die seit dem Vorbericht ausgetauscht worden waren. Der StRH Wien begrüßte diese Anstrengungen der ÖBB-Infrastruktur AG als wesentlichen Beitrag zur Erhöhung der Sicherheit im Hafan Albern. Außerdem waren im Hafengelände neue Holzschwellen angeliefert und vorerst stoßweise gelagert worden, weshalb angenommen werden konnte, dass die Erneuerung der Gleisanlagen künftig fortgesetzt werden würde.

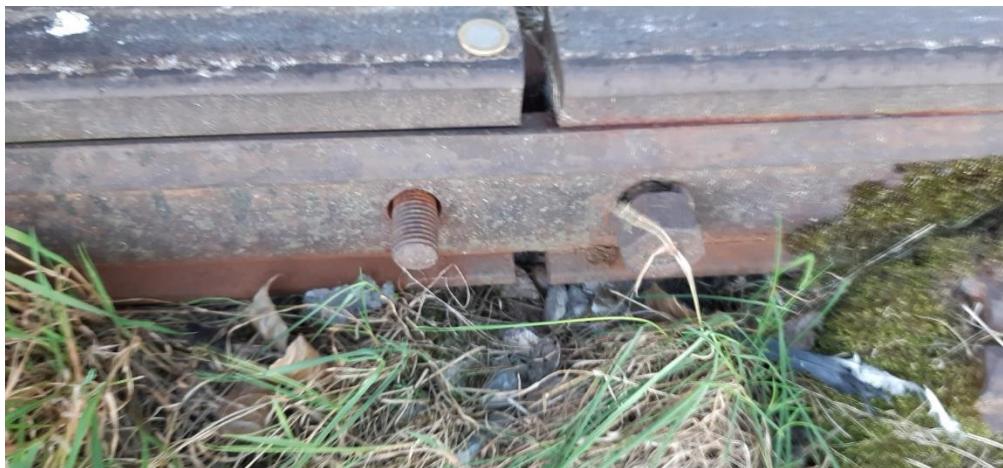
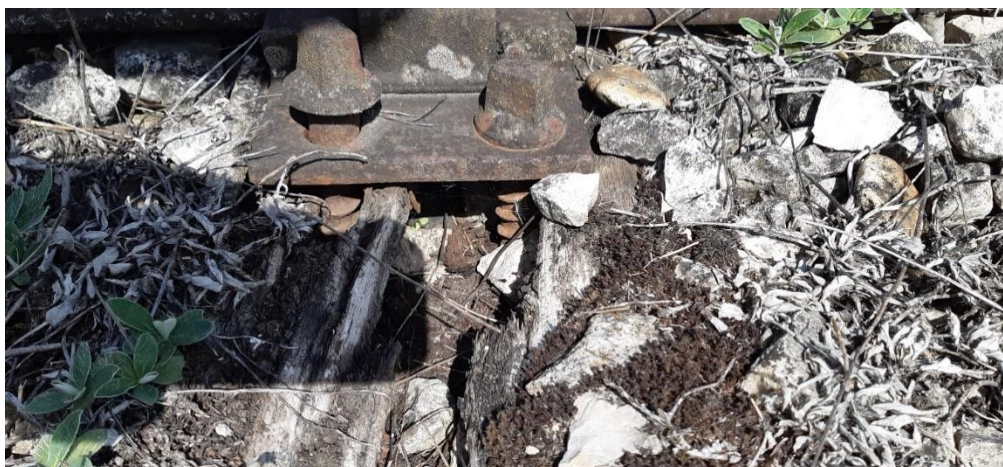
Abbildungen 7 und 8: Schadhafte Schienenbefestigungen

7.12 Der StRH Wien stellte bei seinen Begehungen fest, dass an zahlreichen Stellen immer noch Mängel bei der Eisenbahninfrastruktur vorlagen. Im Bereich des südwestlichen Endes des Hafanbeckens, zeigte sich beispielsweise eine morsche Holzschwelle.

Abschätzung der Größe des Spaltes. Die in der Abbildung 8 dargestellten Schrauben zur Schienenbefestigung verloren aufgrund des morschen Holzes ihre Funktionstüchtigkeit.

Der StRH Wien empfahl der Hafent Wien GmbH, bei im Rahmen der Hafenaufsicht festgestellten oder bei bekanntgewordenen Mängeln an den Gleisanlagen im Hafen Albern die Eigentümerin der Gleisanlagen (großes österreichisches Eisenbahninfrastrukturunternehmen) um Behebung der Mängel zu ersuchen.

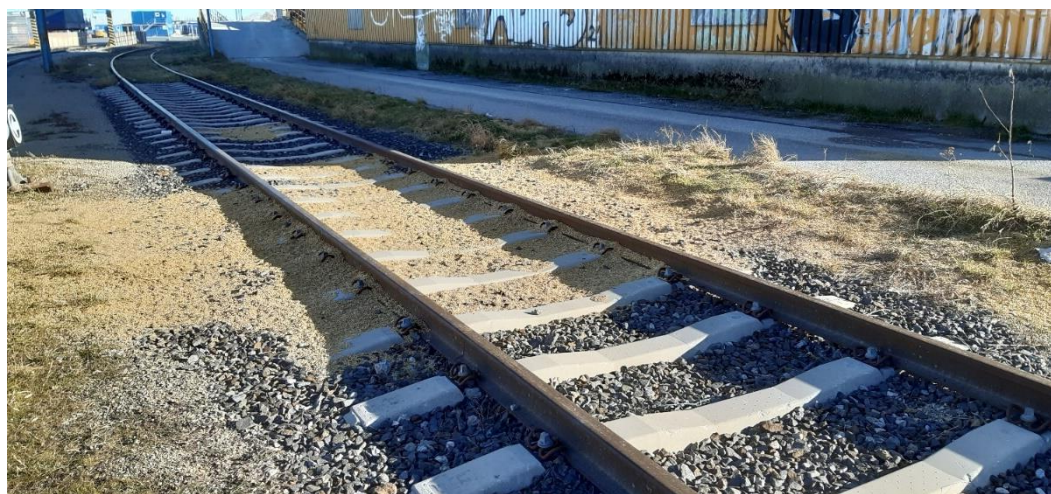
Abbildung 9: Verschmutzungen der Gleisanlagen mit Getreide

7.23 Im Hafan Albern wurden auf den Gleisanlagen Verschmutzungen mit Getreide festgestellt (s. Abbildung 9).

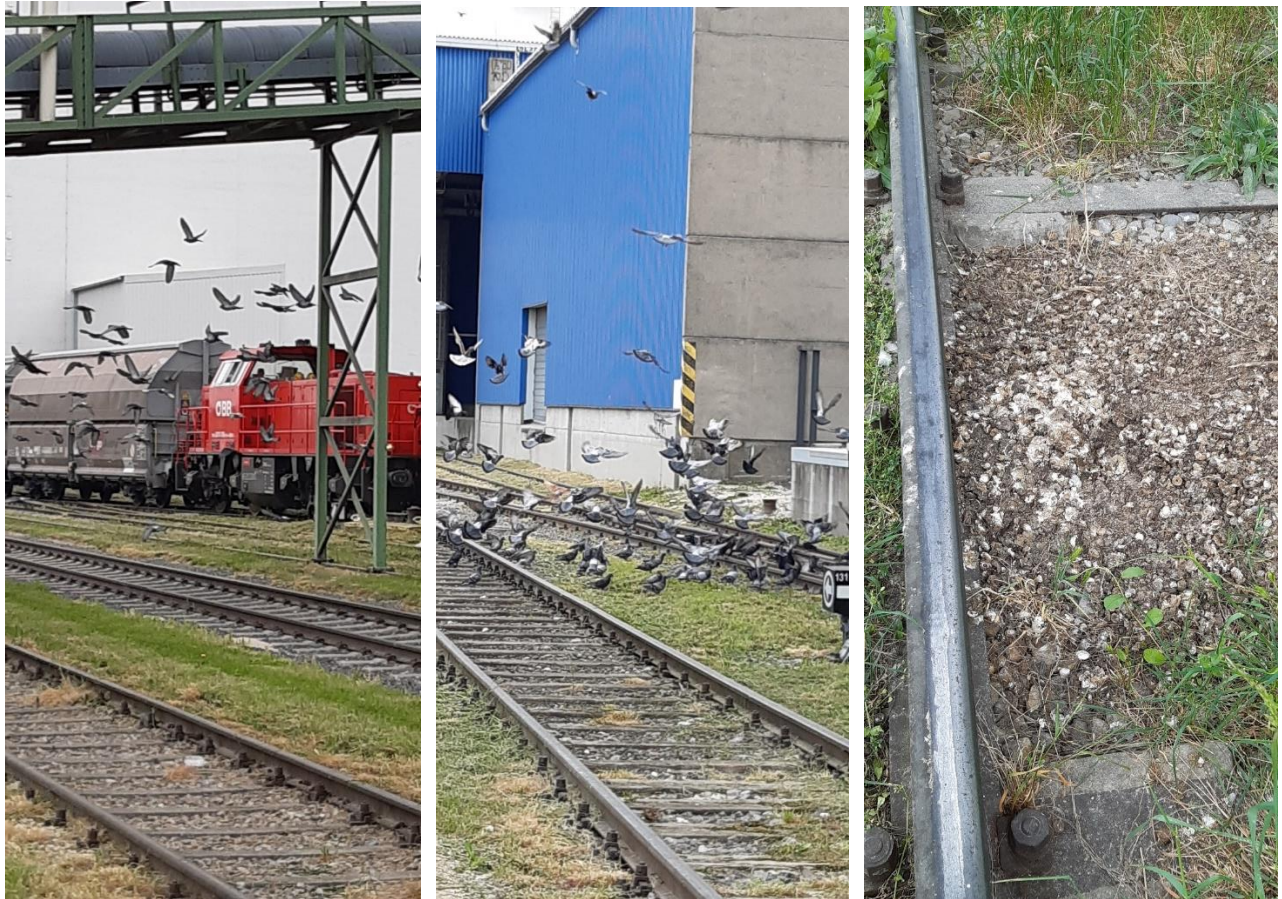
Abbildungen 10, 11 und 12: Tauben auf Eisenbahnanlagen im Hafen Albern

7.24 Das auf den Gleisanlagen verstreute Getreide zog Tauben an (s. Abbildungen 10 und 11). Diese hielten sich z.T. auf Verladeeinrichtungen über den Gleisanlagen auf und ließen auf den Gleisanlagen Taubenkot (s. Abbildung 12) zurück.

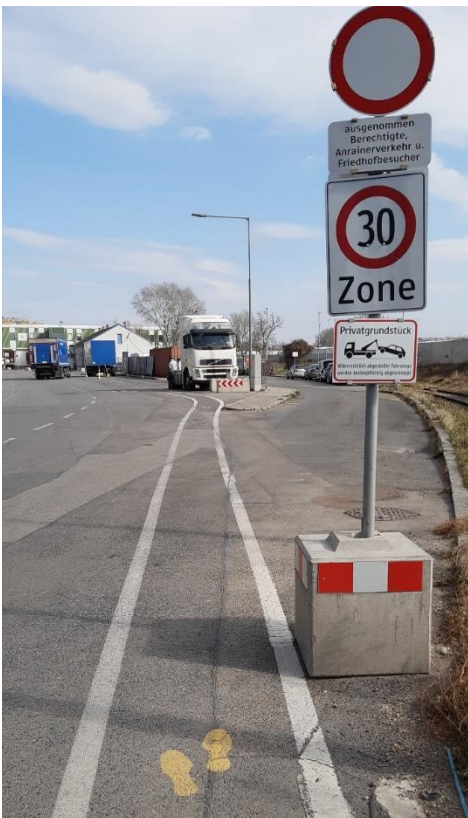
Abbildung 13: Markierter Fußweg auf der 1. Molostraße

8.1.2 Die Hafener Wien GmbH legte dem StRH Wien einen Plan über Verkehrszeichen und Bodenmarkierungen im Hafen Albern vor. Der Plan war von einem Ingenieurbüro für Verkehrsplanungen im Jahr 2019 erstellt worden. In Übereinstimmung mit dem Plan war beispielsweise bei der Einfahrt in den Hafen Albern ein Fahrverbot gemäß § 52 lit. a Z. 1 StVO. 1960 ausgenommen „Berechtigte, Anrainerverkehr und Friedhofsbesucher“ sowie eine Zonenbeschränkung mit 30 km/h gemäß § 52 lit. a Z. 11a StVO. 1960 aufgestellt (s. Abbildung 13). Mit durchgezogenen Randlinien wurde zum Schutz der Fußgängerinnen bzw. Fußgänger im Hafen Albern ein Fußweg markiert.
