MA 44, Sicherheits- technische Prüfung des Sommerbades - Strandbad Gänsehäufel

StRH VI - 581603-2023

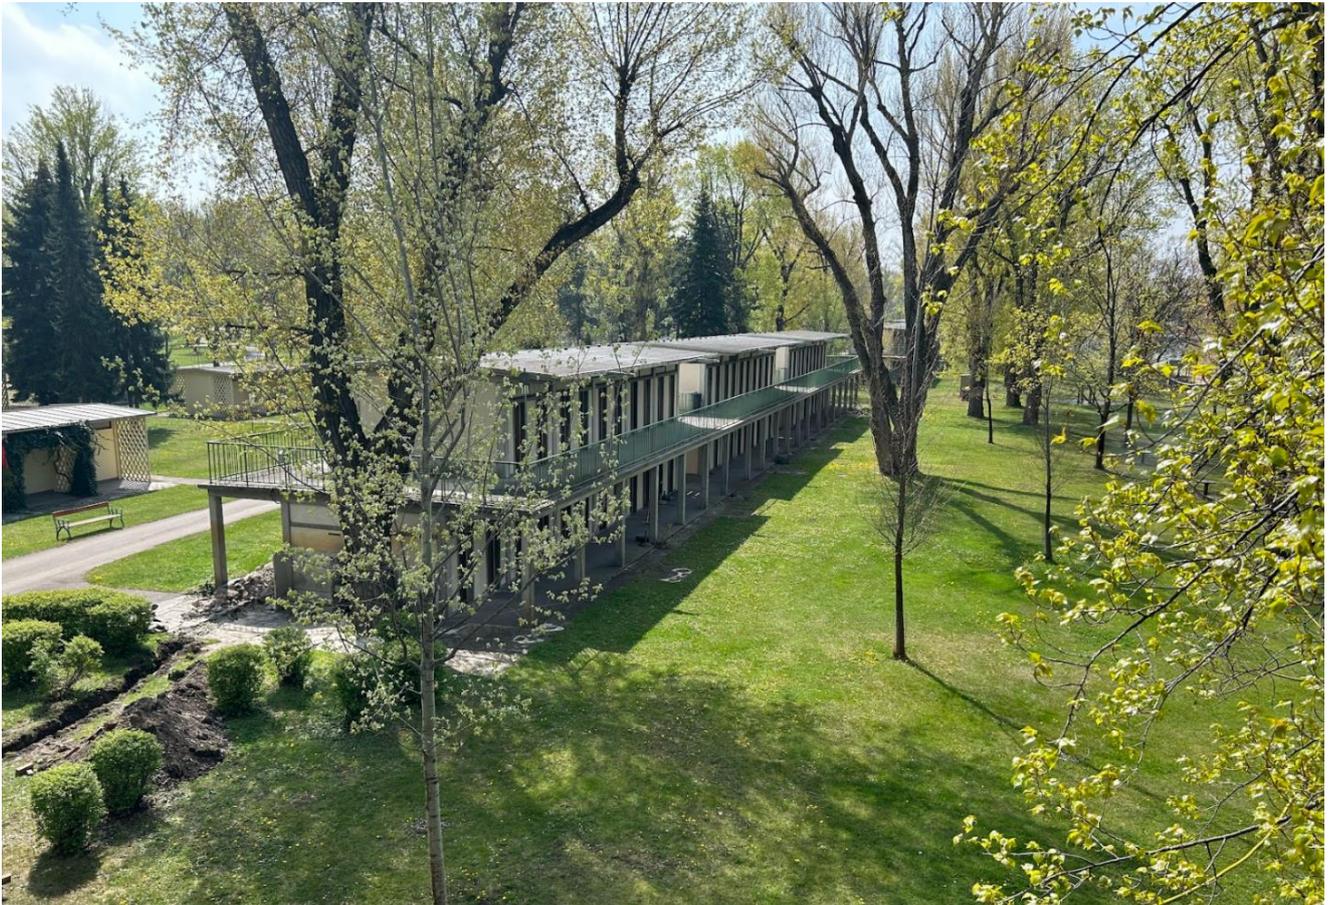
Abbildung 1: Strandkabinen

Die obenstehende Abbildung zeigt die Strandkabinen mit dem Wiesenbereich des Weststrandes. Im äußerst linken Bildteil sind Teile der Kabanengebäude ersichtlich.

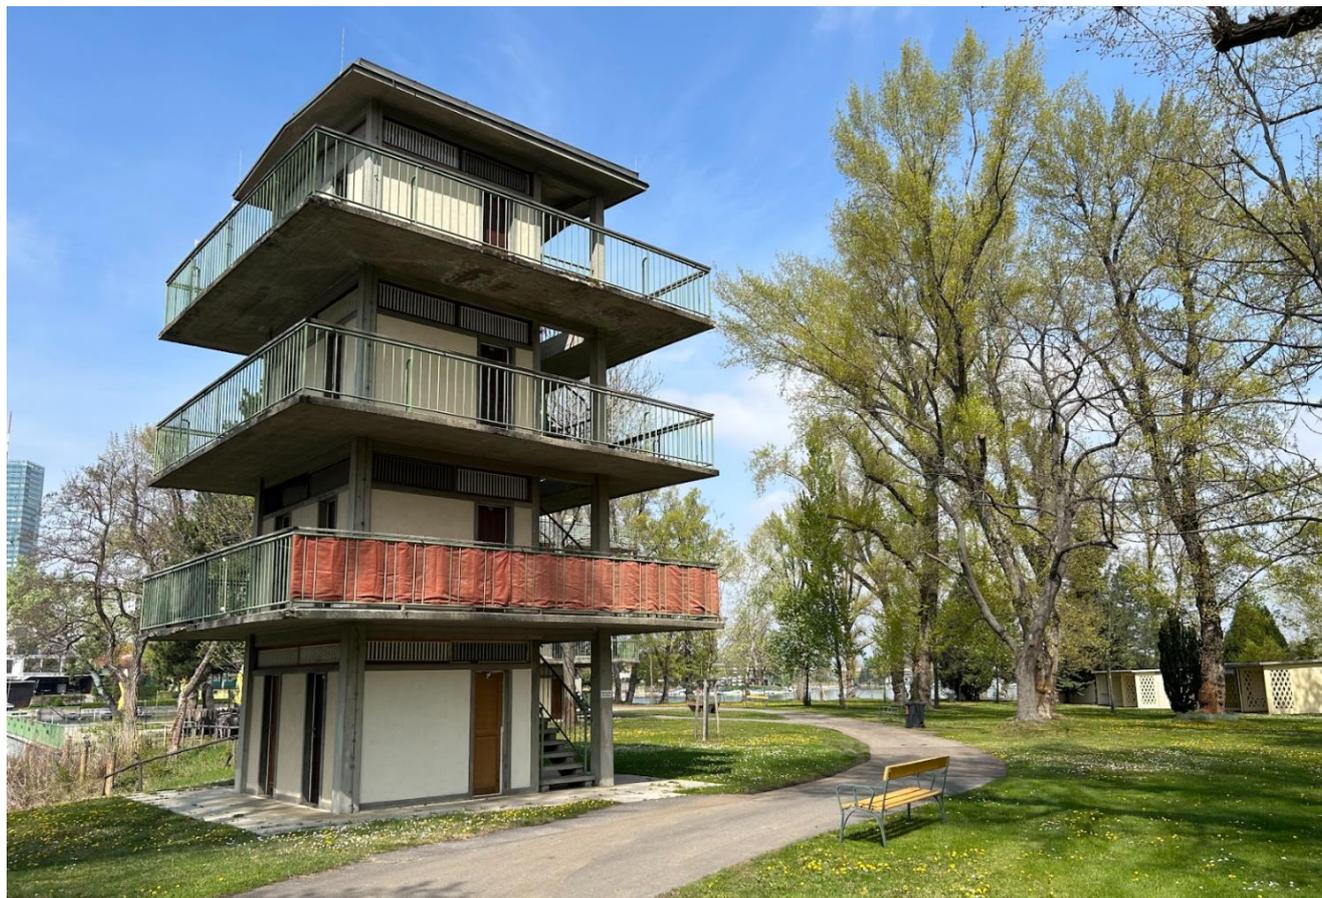
Abbildung 2: Turmkabinen

Obiges Foto zeigt einen der 4 Kabinentürme mit den charakteristischen, umlaufenden Kragplatten, über die die einzelnen Kabinen zu begehen sind. Ferner sind die behelfsmäßig angebrachten Holzplatten erkennbar, die der Erreichung der vorgegebenen Mindestgeländerhöhe dienen.

Es wurde empfohlen, Mängel an der Geländerkonstruktion der Turmkabinen zu beheben sowie eine dauerhafte Gestaltungslösung anzustreben.

Die Mängelbehebung an der Geländerkonstruktion der Turmkabinen erfolgt im Zuge der Sanierung 2024.

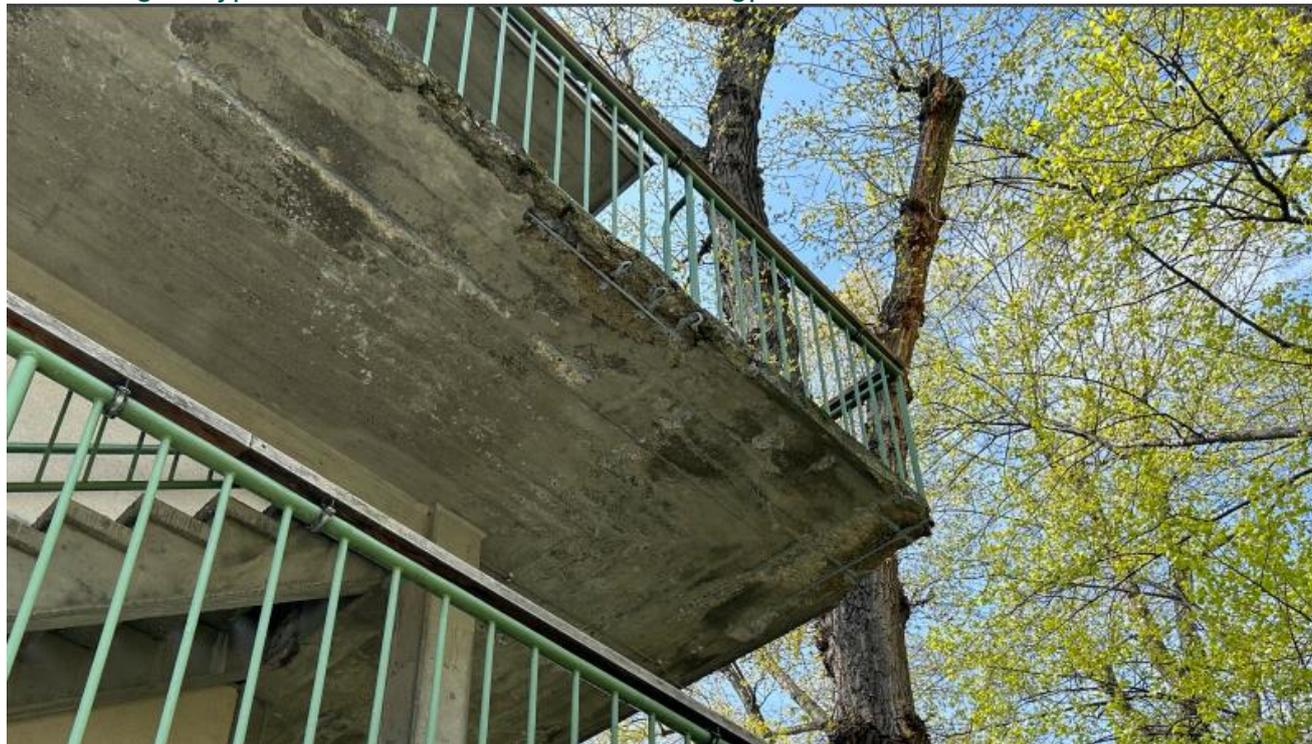
Abbildung 3: Typisches Schadensbild an einer Kragplatte

Zusammenfassend erklärte das Ziviltechnikerbüro die neu bzw. abermals aufgetretenen Mängel mit der äußerst filigranen Bauweise und der schlechten Betonsubstanz, die sich auch auf die vor 20 Jahren sanierten Stellen negativ auswirkte. Es legte der MA 44 - Bäder nahe, die losen Betonteile umgehend abzuklopfen und die ersten 3 Tische beim Uhrturm zu sperren.

cke tendenziell etwas stärker in Mitleidenschaft gezogen waren. Die nachfolgende Abbildung zeigt die Kragplatte einer Turmkabine mit Betonabplatzungen und freiliegendem Bewehrungsstahl.

Es wurde empfohlen, notwendige Betonsanierungen im Gänsehäufel in Angriff zu nehmen.
