# MA 48, Sicherheits- technische Prüfung von Unterkünften der Straßenreinigung und Lagerplätzen

StRH VI - 2400371-2022

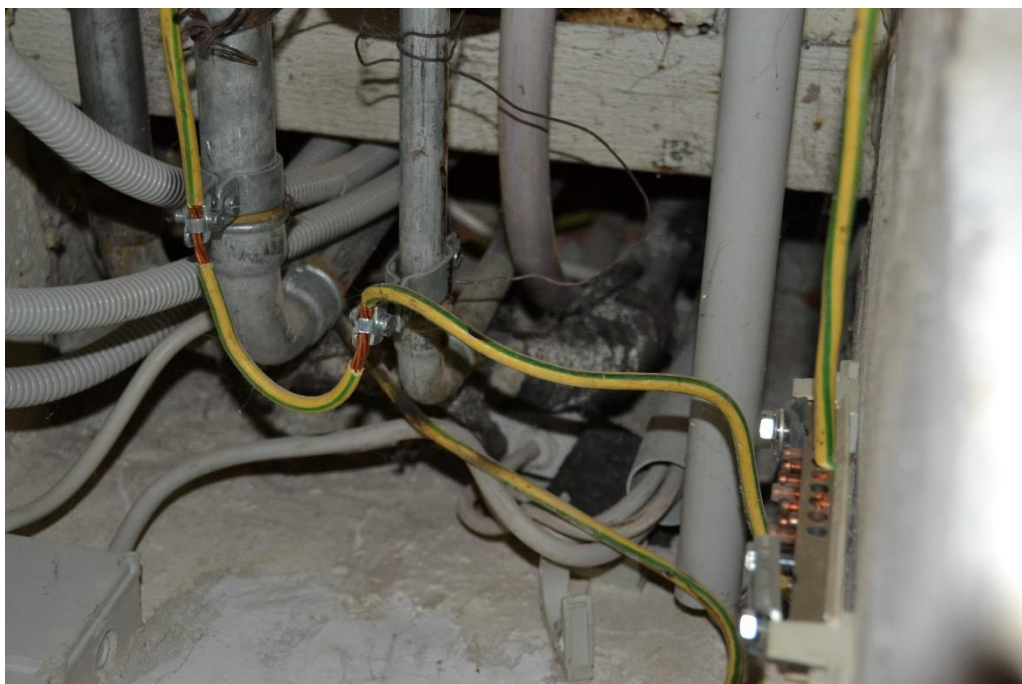
Abbildung 3: Unterbrochener Brandabschnitt

Der StRH Wien stellte im Kellergeschoß des Betriebsgebäudes ferner 2 Kabeldurchführungen und eine Lüftungsrohrdurchführung fest, die nicht ordnungsgemäß verschlossen waren und somit eine Unterbrechung des Brandabschnittes darstellten.

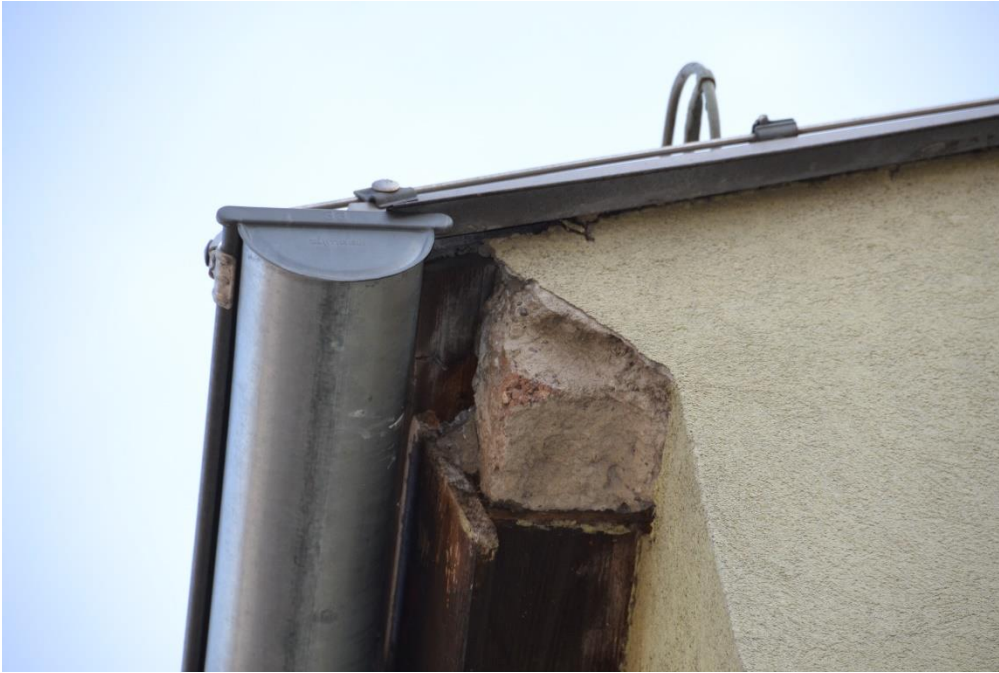
Abbildung 4: Lockeres Fassadengesims

Im Rahmen der Begehung wurden auch lockeres Fassadengesims, eine stellenweise undichte Dacheindeckung und eine defekte Schornsteindurchführung erkannt. Der Dachstuhl der Lagerhalle zeigte eine stellenweise abgesplitterte Holzverstrebung, die die Tragfähigkeit der Dachkonstruktion jedoch nicht grundsätzlich einschränkte. Zusätzlich fanden sich in der

Lagerhalle ein abgeplatzter Fundamentsockel, rostige Verbindungsschrauben sowie leichte Risse in der Außenwand.

Der StRH Wien empfahl, sämtliche Bauwerksschäden (z.B. gebrochene Holzverstrebung, lockeres Fassadengesims) einer Instandsetzung zuzuführen.

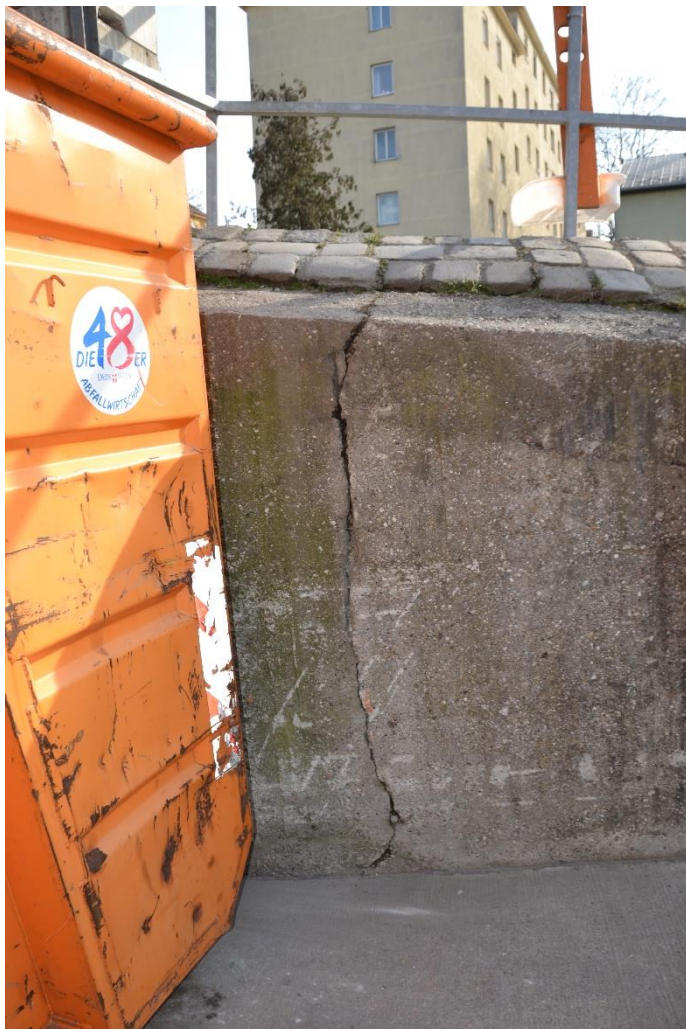
Abbildung 5: Riss in einer der Stützmauern

Aufgrund des örtlichen Geländes waren die Objekte (z.B. Lagerhalle) auf der Liegenschaft der geprüften Stelle teilweise mittels Stützmauern bzw. Erdwall gegen das umliegende Gelände abgesichert. Der Erdwall zeigte sich großteils durch Wildtiere unterminiert und die Stützmauern wiesen fehlende Steine und Risse auf. Ferner zeigten die Außenwände der Lagerhalle neben den oben genannten Rissen auch offenliegende Bewehrungseisen.

Die stichprobenweise Einsicht in die Unterlagen der Objektsicherheitsprüfung vom 19. September 2022 zeigte, dass die oben genannten Mängel durch ein Ziviltechnikerbüro erfasst waren und für den Mangel der fehlenden Betondeckung eine dringende Behebung vorgegeben war. Ferner gab das Ziviltechnikerbüro als empfohlenes Überprüfungsintervall den Zeitraum von maximal 1 Jahr an.

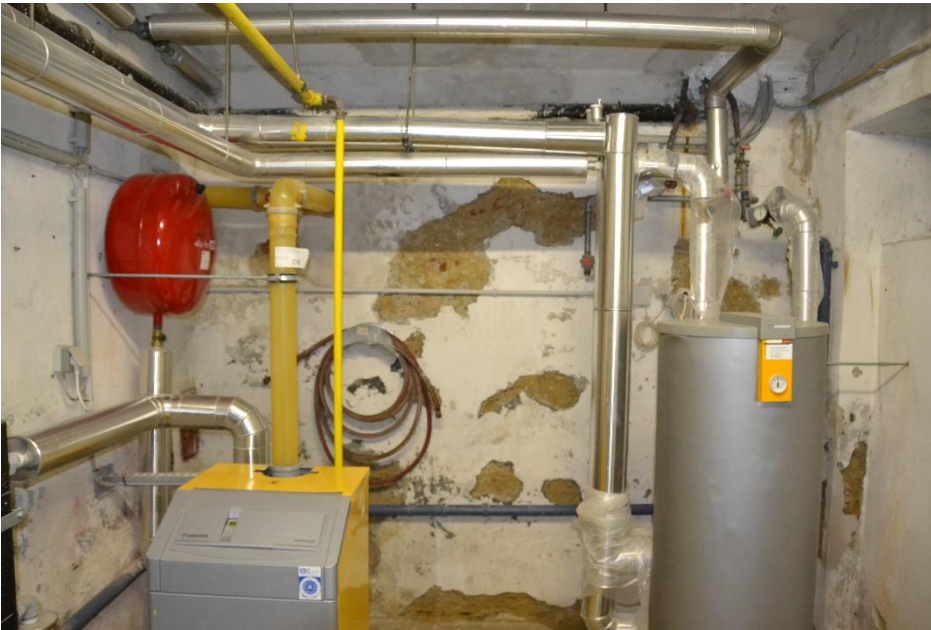
Abbildung 8: Feuchteschaden

An der Außenwand, die zur Seite des Friedhofs abgrenzte, befand sich eine Wasserleitung, die in die Unterkunft führte. Diese Zuleitung und deren mangelhafte vertikale Abdichtung der Mauer schien ursächlich für die Durchfeuchtung des Heizraumes im Keller der Unterkunft.

Um dauerhafte Schäden zu vermeiden, empfahl der StRH Wien, die Feuchteschäden durch ein entsprechend befugtes und fachkundiges Unternehmen beheben zu lassen.

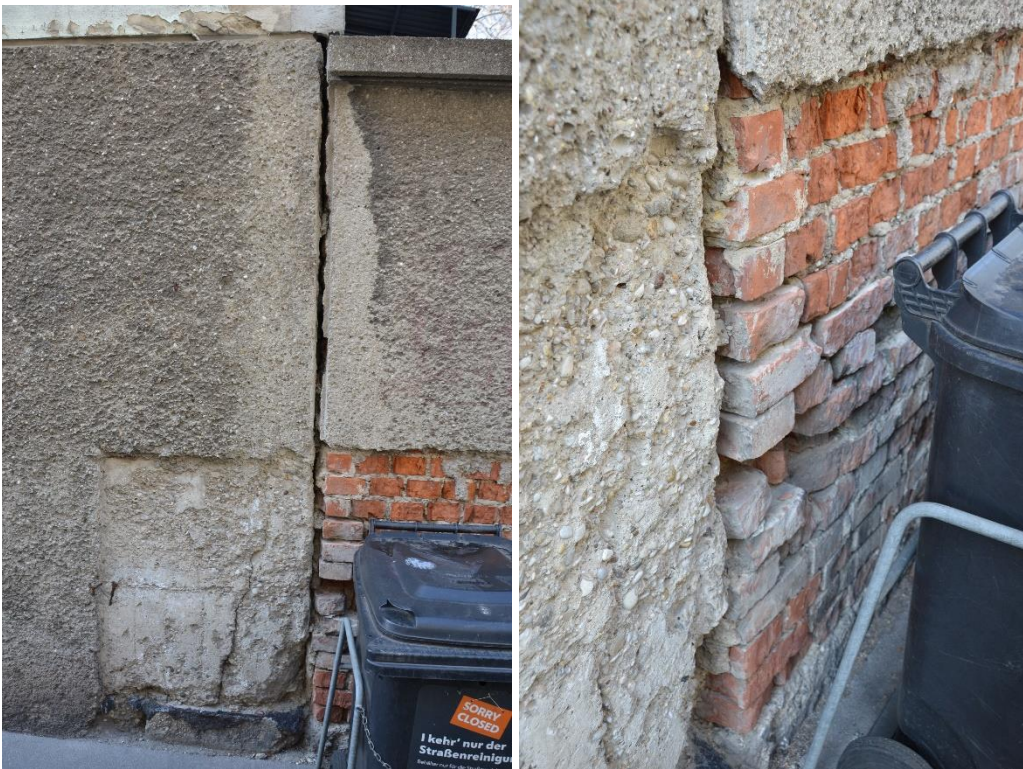
Abbildung 13: Einfriedungsmauer

Ferner wurden an der Einfriedungsmauer bauliche Mängel in Form von augenscheinlichen Rissen (insbesondere im Bereich der Bauwerksfuge zum Nachbargebäude) sowie fehlende Putzstellen und somit freiliegendes Mauerwerk festgestellt. Ferner waren auch Risse an der Feuermauer der Lagerhalle zum anderen Nachbargebäude zu erkennen.

Die stichprobenweise Einschau des StRH Wien in die durch die geprüfte Stelle übermittelte Objektsicherheitsprüfung in Anlehnung an die ÖNORM B 1301 „Objektsicherheitsprüfungen für Nicht-Wohngebäude - Regelmäßige Prüfroutinen im Rahmen von Sichtkontrollen und Begutachtungen - Grundlagen und Checklisten“ vom 22. September 2022 zeigte, dass die Einfriedungsmauer im Rahmen der Bauzustandserfassung nicht betrachtet wurde. Aufgrund der augenscheinlichen baulichen Mängel und der Verzögerung der Sanierung sprach der StRH Wien nachstehende Empfehlung aus.

Der StRH Wien empfahl, die Einfriedungsmauer und die Feuermauer sowie die verrosteten Montageschuhe der Holzstützen der Lagerhalle durch ein befugtes und fachkundiges Unternehmen begutachten zu lassen und erforderlichenfalls entsprechende Maßnahmen einzuleiten.
