**„Museen der Stadt  
Wien“ - Wissenschaft-  
liche Anstalt öffent-  
lichen Rechts, Wien  
Museum, Sicherheits-  
technische Prüfung  
von Wohnungen  
bekannter Komponisten**

StRH VI - 435010-2023

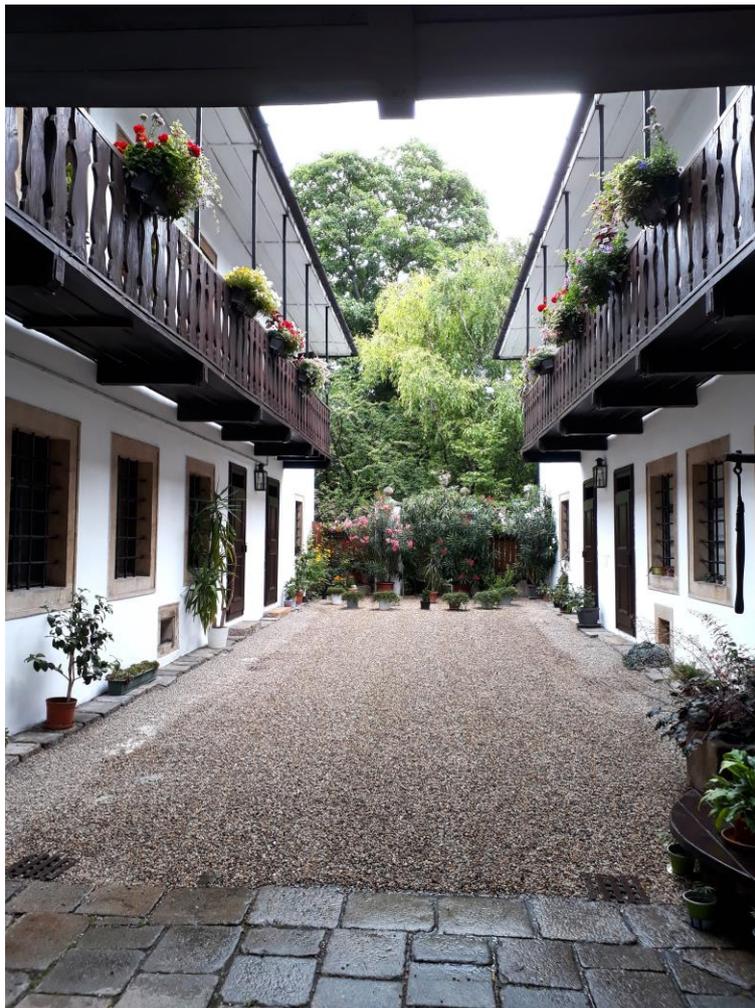
Abbildung 3: Schubert Geburtshaus - Innenhof

Der Stiegenaufgang zum Kassenraum im 1. Stock des rechten Traktes befand sich nach dem Einfahrtsbereich des Gebäudes in einer rückspringenden Ecke des Innenhofes. Die schlechte Erkennbarkeit dieser 1. Anlaufstation für Besuchende veranlasste den StRH Wien zu der Anregung, im Einfahrtsbereich und auch im Innenhof Hinweise auf den Zugang zum Museum anzubringen.
