**WIENER LOKAL-
BAHNEN GmbH,
Barrierefreiheit von
Stationen der Neben-
bahn; Nachprüfung**

StRH V - 87262-2023

Der StRH Wien unterzog die Stationen der Nebenbahn der WIENER LOKALBAHNEN GmbH einer stichprobenweisen Nachprüfung auf Barrierefreiheit. Die Prüfung verfolgte das Ziel, die Barrierefreiheit der Bahnhöfe und Haltestellen aufrechtzuerhalten bzw. zu erreichen.

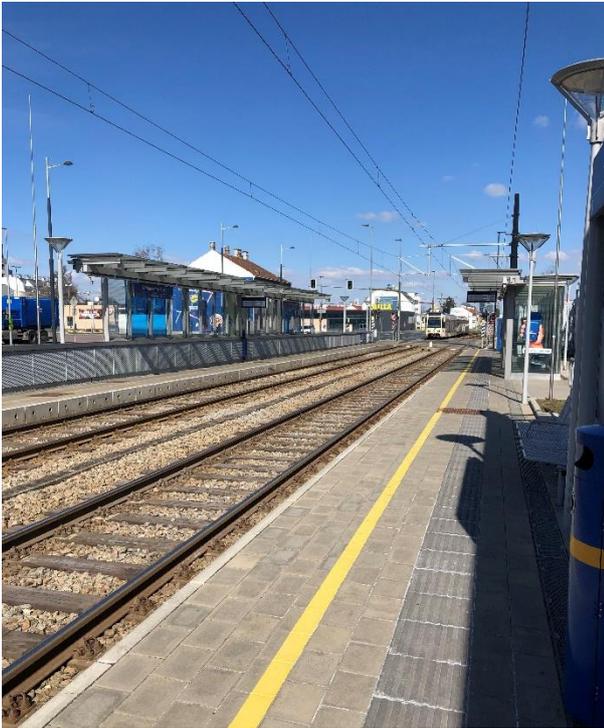
Abbildung 1: Modernisierte Haltestelle Schönbrunner Allee am 16. März 2023

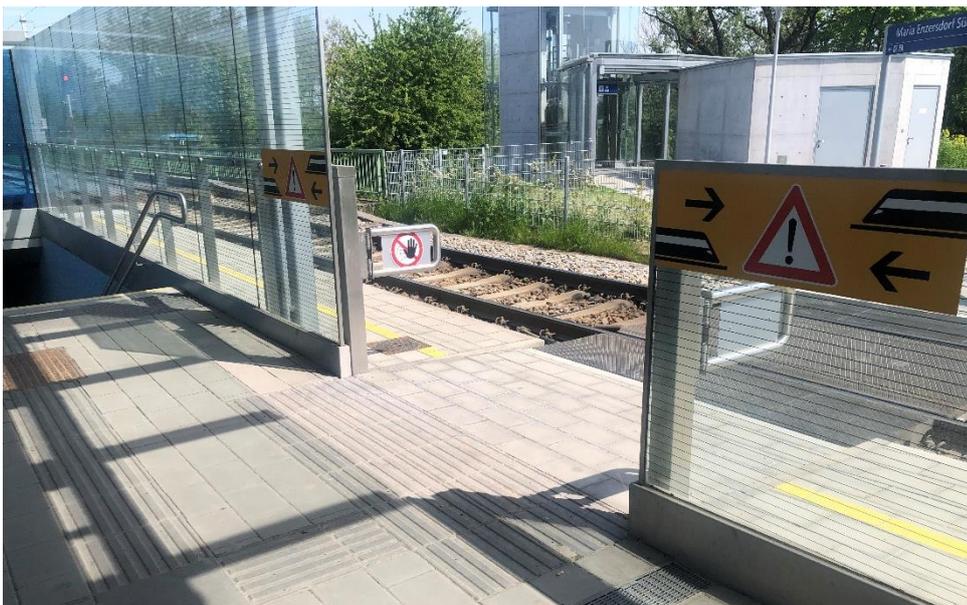
Abbildung 2: Schienengleicher Bahnsteigzugang in der modernisierten Haltestelle Maria Enzersdorf Südstadt am 5. Mai 2023

9.9 Der schienengleiche Bahnsteigzugang wurde mit einem rutschfesten System von Gleisrostplatten mit relativ schmalen Spurrillen versehen.

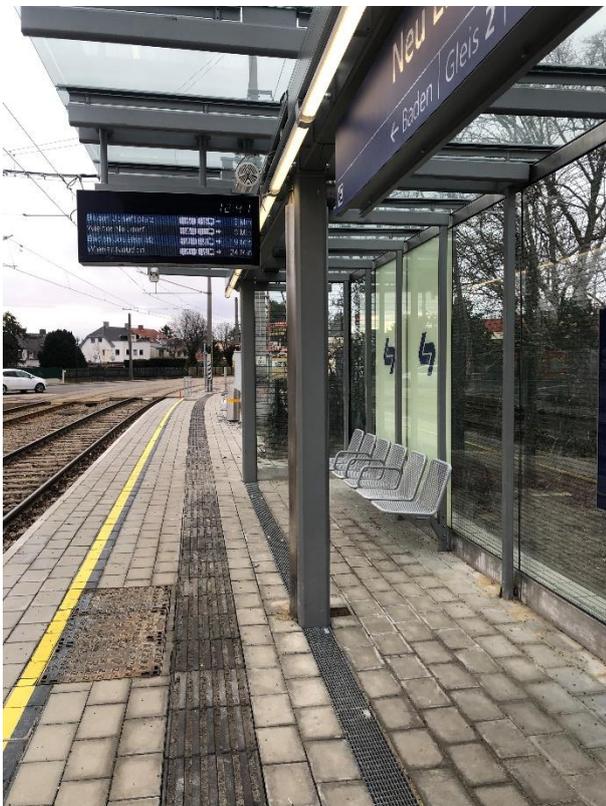
9.12 Am 22. November 2023 wurde die modernisierte Haltestelle Neu Erlaa als genehmigungsfreies Bauvorhaben in Betrieb genommen (s. Abbildung 3).

Abbildung 3: Bahnsteig der modernisierten Haltestelle Neu Erlaa in Fahrtrichtung Baden Josefsplatz am 2. Jänner 2024

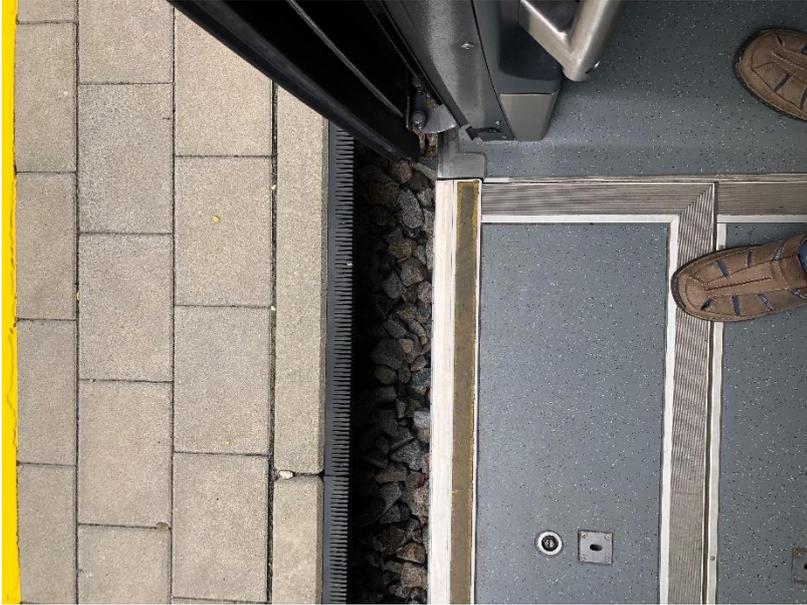
10.2 Die Triebwagen der Reihe 400 ermöglichten aufgrund der Höhendifferenz zwischen Bahnsteigkante und Fahrzeugfußboden in geradlinigen Stationen von bis zu 210 mm somit gemäß ÖNORM EN 16586-2 keinen niveaugleichen Einstieg, weshalb ein Hublift notwendig war. Bei den Triebwagen der Reihe 100 gab es neben dem zu großen Spalt auch Stufen im Wageninneren, die von vielen Personen mit Behinderungen bzw. mit eingeschränkter Mobilität nicht überwunden werden konnten. Bei den zuletzt beschafften Triebwagen der Reihe 500 kam eine mechanische Klapprampe zur Überbrückung des Bahnsteigspaltes zum Einsatz. Um den Bahnsteigspalt in den Haltestellen Gutheil-Schoder-Gasse und Pfaffstätten-Rennplatz zu verkleinern, brachte die WIENER LOKALBAHNEN GmbH im Bereich der Bahnsteigkante eine gezahnte Gummilippe an. Die Abbildung 4 zeigt die diesbezügliche Verkleinerung des Bahnsteigspaltes von rd. 21 cm auf rd. 15 cm in der Bogenhaltestelle Pfaffstätten-Rennplatz.

Abbildung 4: Spalt zwischen einem Triebwagen der Reihe 500 und dem Bahnsteig der Haltestelle Pfaffstätten-Rennplatz in Fahrtrichtung Wien Oper am 7. August 2024

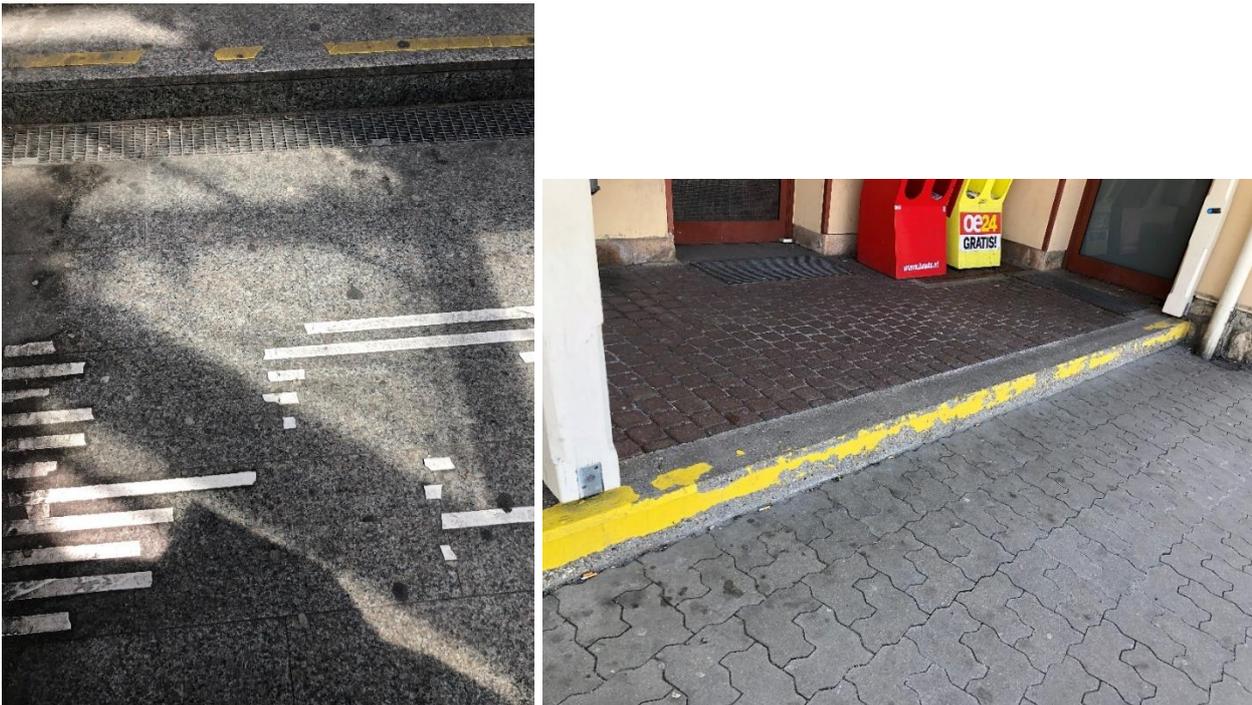
12.1 Die Prüfenden des StRH Wien bemerkten bei ihren Begehungen von Stationen schadhafte Bodeninformationen und Stufenmarkierungen. Die Abbildungen 5 und 6 zeigen dafür Beispiele. Die Schäden konnten insbesondere Stürze von behinderten Personen auslösen,

da die Erkennbarkeit der Stufen bzw. die mit Blindenstöcken ertastbare Bodeninformation herabgesetzt war.

Abbildungen 5 und 6: Schadhafte taktile Bodeninformationen bzw. Stufenmarkierung am Stiegenaufgang zur Haltestelle Vösendorf Shopping City Süd am 20. März 2023 (links) und vor dem Warteraum des Bahnhofes Vösendorf-Siebenhirten am 16. März 2023 (rechts)

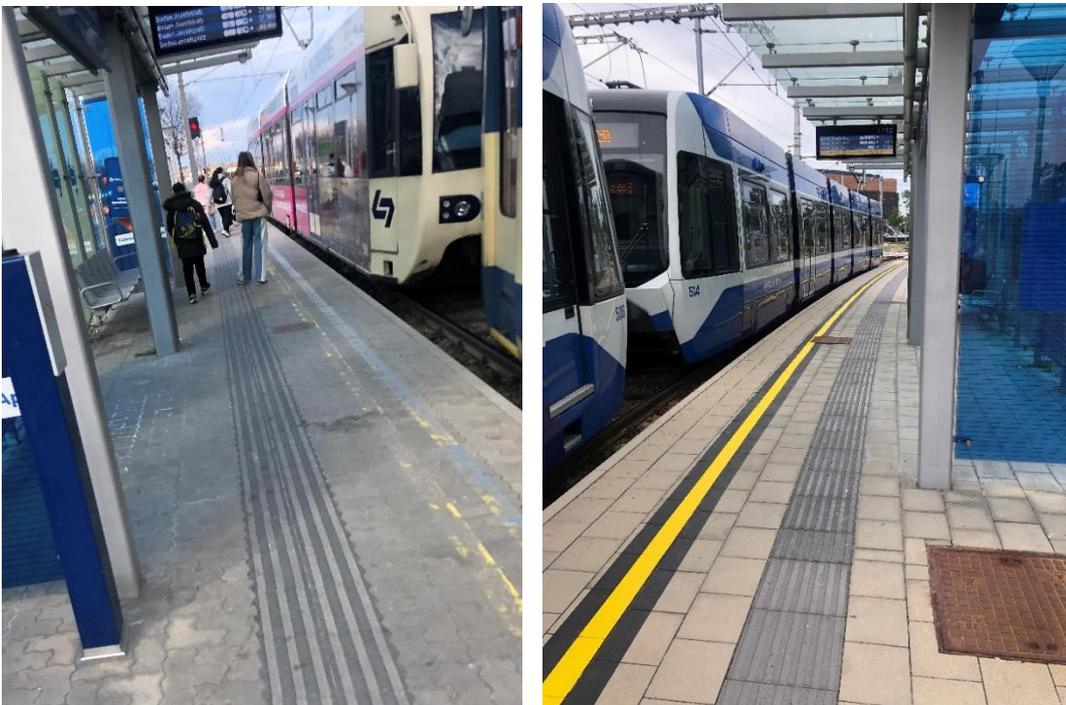
12.2 In wenigen Stationen der Nebenbahn war die gelbe Sicherheitslinie am Bahnsteig schlecht erkennbar bzw. verblasst, wie die Begehungen der Prüfenden des StRH Wien ergaben. Die Abbildung 7 zeigt dafür ein Beispiel. In einigen Stationen waren die gelben Sicherheitslinien erst vor Kurzem erneuert worden. In der Haltestelle Baden Landesklinikum wurde der Kontrast der gelben Sicherheitsmarkierung zur umgebenden Bahnsteigfläche durch die Anbringung schwarzer Streifen erhöht (s. Abbildung 8).

Abbildungen 7 und 8: Gelbe Sicherheitslinien in der Haltestelle Möllersdorf Lokalbahn am 20. März 2023 (links) und in der Haltestelle Baden Landesklinikum am 7. August 2024 (rechts)

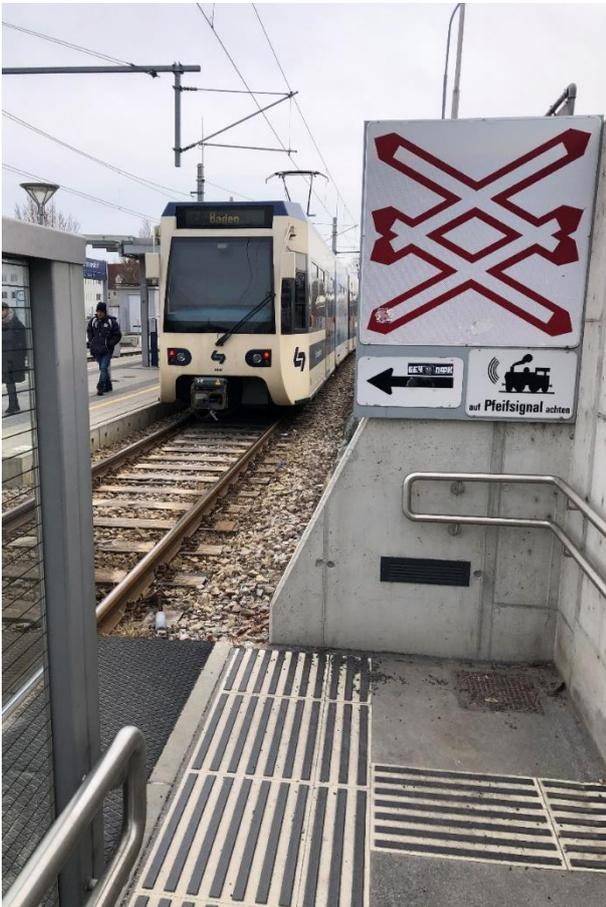
12.3 An die Haltestelle Neu Guntramsdorf grenzte eine Eisenbahnkreuzung mit einem Fußweg an (Bahn-km 15,347). Diese Eisenbahnkreuzung diente u.a. den Fahrgästen dazu, die Gleise zu überqueren, um den Inselbahnsteig zu erreichen (s. Abbildung 9).

Abbildung 9: An die Haltestelle Neu Guntramsdorf angrenzende Eisenbahnkreuzung am 6. März 2023

12.4 Im Bescheid des Amtes der Niederösterreichischen Landesregierung über die Festlegung der Art der Sicherung dieser Eisenbahnkreuzung vom 7. August 2018 war festgelegt, dass die Eisenbahnkreuzung gemäß § 4 Abs. 1 Z 2 EisebKrV durch Abgabe akustischer Signale aus zu sichern war.

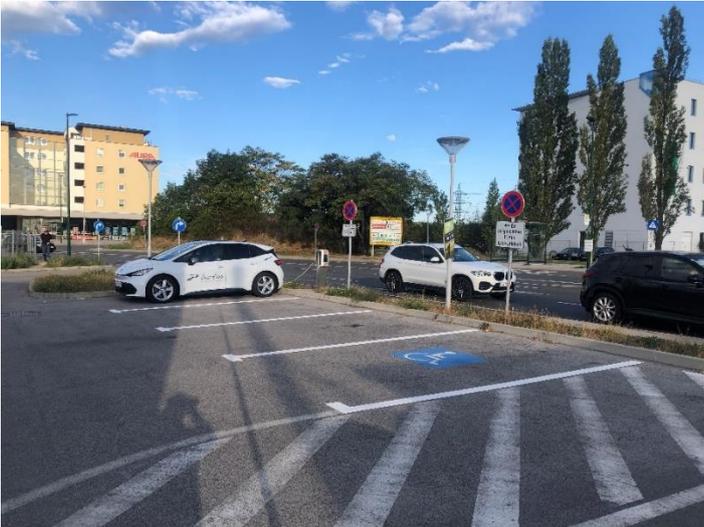
Rollstuhlfahrerin bzw. eines Rollstuhlfahrers auf blauem Untergrund in der Abbildung 10 zu erkennen.

Abbildung 10: Behindertenparkplatz in der Haltestelle Griesfeld am 4. Oktober 2023

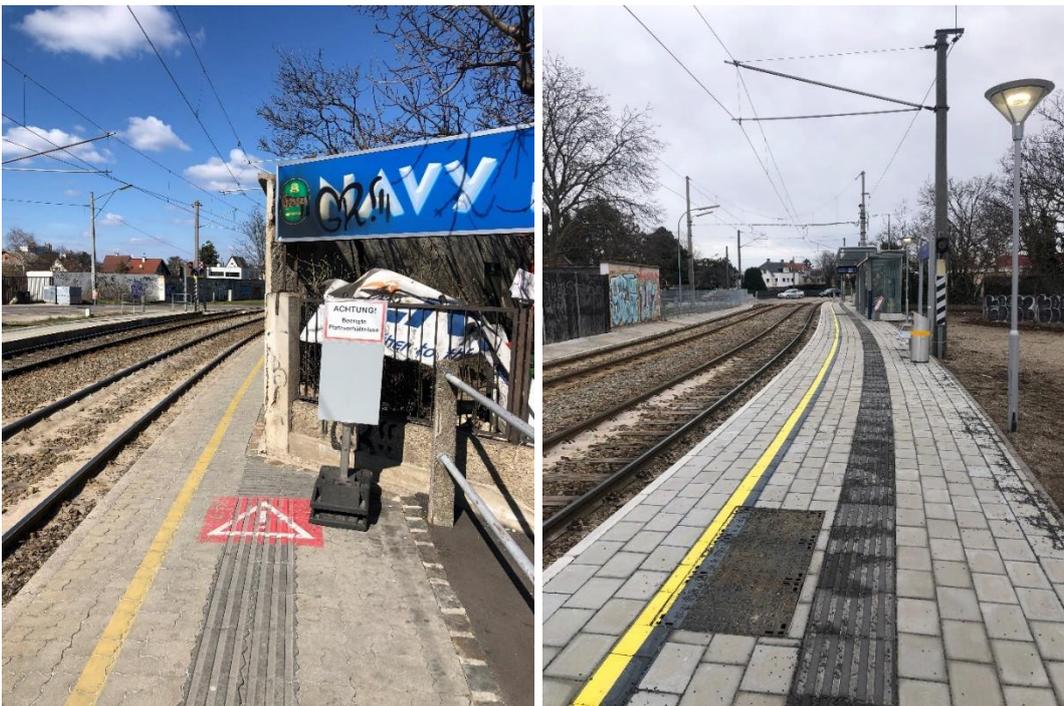
Aufgrund der beengten Platzverhältnisse war von der WIENER LOKALBAHNEN GmbH das Piktogramm „ACHTUNG“ am Boden angebracht und ein Schild mit dem Hinweis „ACHTUNG: Beengte Platzverhältnisse“ aufgestellt worden (s. Abbildung Nr. 11 vom 16. März 2023). Der Bahnsteig in Fahrtrichtung Wien Oper war nach einer Modernisierung am 22. November 2023 mit örtlicher Verschiebung barrierefrei in Betrieb genommen worden, wodurch die Empfehlung obsolet geworden war. Die Abbildung 12 zeigt den barrierefreien Bahnsteig Fahrtrichtung Wien Oper am 2. Jänner 2024. Die Empfehlung wurde umgesetzt.

Abbildungen 11 und 12: Bahnsteig der Haltestelle Neu Erlaa in Fahrtrichtung Wien Oper, vor (links) und nach der Modernisierung (rechts)

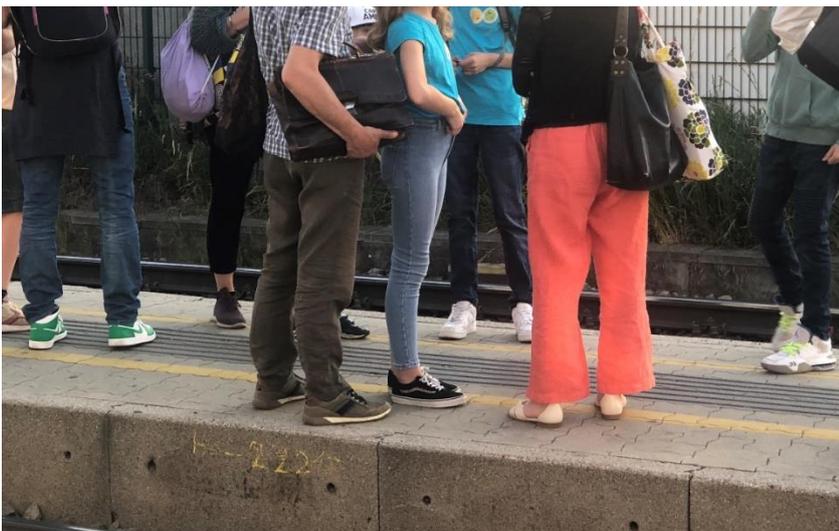
StRH Wien wählten daher für ihre unangekündigten Beobachtungen ein Fußballmatch aus. Am 1. Juni 2023 spielte der ASK Ebreichsdorf gegen den 1. SV Wiener Neudorf. Es handelte sich um ein Spiel der niederösterreichischen Gebietsliga Süd/Südost. Dieses fand am Abend statt. Vor diesem Spiel trafen die zugehörigen Jugendmannschaften aufeinander. Da viele Personen mit den Autos anreisten, fiel das Fahrgastaufkommen vor und nach dem Sportereignis geringer aus, als es vorweg vom StRH Wien erwartet worden war. Trotzdem kam es punktuell zu Überfüllungen des schmalen Mittelbahnsteiges, wodurch sich Personen im Sicherheitsraum zwischen Bahnsteigkante und gelber Sicherheitslinie befanden, was aus Sicherheitsgründen gemäß EisbSV verboten war (s. Abbildung 13). Positiv festzuhalten war, dass die WIENER LOKALBAHNEN GmbH einen Ordnerinnendienst bzw. Ordnerdienst vor Ort aufgebaut hatten. Dem StRH Wien erschien eine zeitnahe sicherheitstechnische Verbesserung durch die Projektierung und Umsetzung baulicher Maßnahmen geboten.

Abbildung 13: Belegung des Mittelbahnsteiges am Bahnhof Wiener Neudorf am 1. Juni 2023

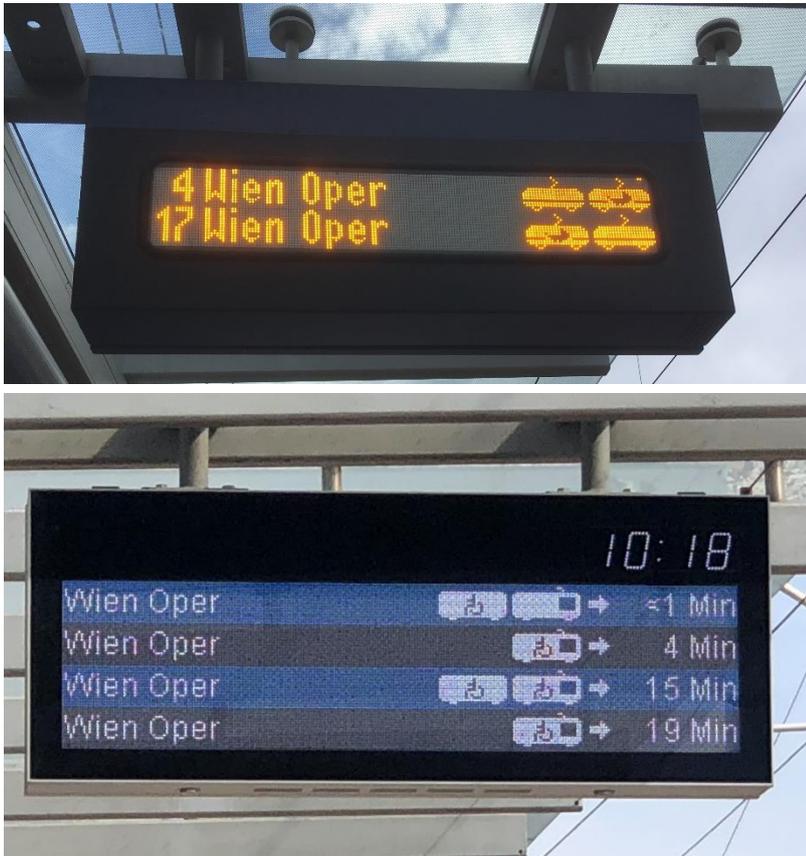
Die WIENER LOKALBAHNEN GmbH tauschte die Fahrzielanzeiger in allen Stationen der Nebenbahn aus. Die Abbildung 14 zeigt am Beispiel der Haltestelle Möllersdorf Lokalbahn vom 18. März 2019 noch einen Fahrzielanzeiger vor der Umstellung. Am neuen Fahrzielanzeiger war die Fahrtrichtung durch einen Pfeil symbolisiert und war somit klar ersichtlich. Die Abbildung 15 zeigt den Fahrzielanzeiger der Haltestelle Vösendorf Shopping City Süd vom 5. Mai 2023. Die Empfehlung wurde umgesetzt.

Abbildungen 14 und 15: Fahrzielanzeiger vor der Umstellung (oben) und nach der Umstellung (unten)

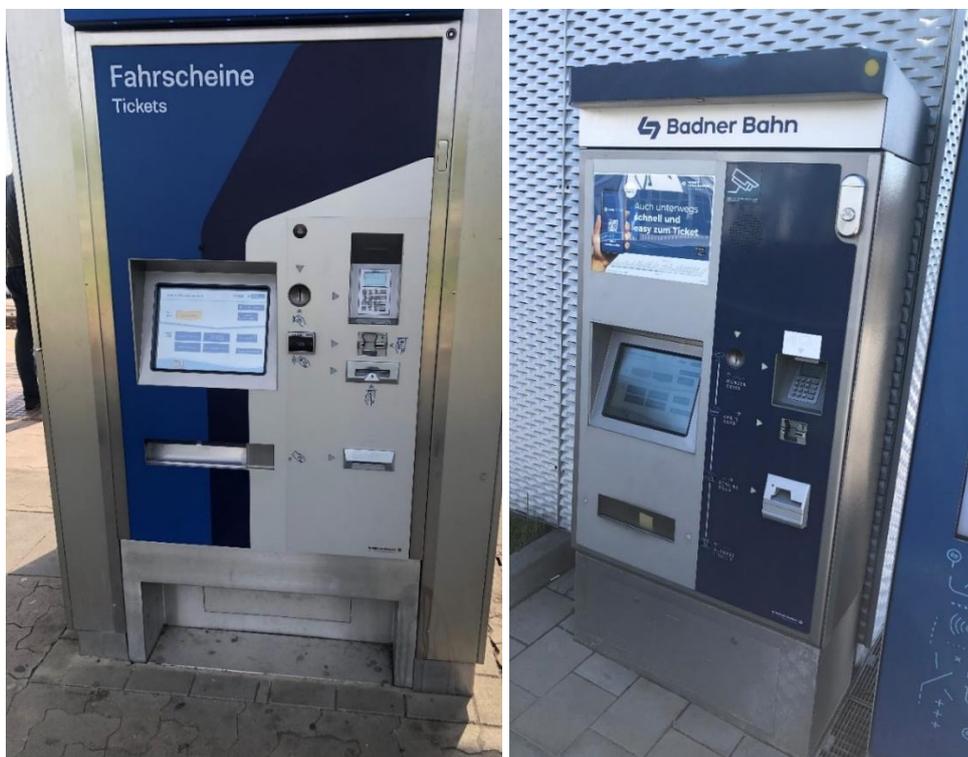
Auf der stark frequentierten Haltestelle Vösendorf Shopping City Süd wurden zwei Fahrscheinautomaten im Oktober 2021 unterfahrbar ausgeführt, einer davon ist in der Abbildung 16 mit Aufnahmedatum vom 5. Mai 2023 dargestellt. Auf den seit dem Erstbericht modernisierten Haltestellen Schönbrunner Allee, Maria Enzersdorf Südstadt und Neu Erlaa wurden keine unterfahrbaren Fahrscheinautomaten aufgestellt. Die Abbildung 17 zeigt einen nicht unterfahrbaren Fahrscheinautomaten in der Haltestelle Schönbrunner Allee mit Aufnahmedatum 16. März 2023.

Abbildungen 16 und 17: Unterfahrbarer Fahrscheinautomat (links); nicht unterfahrbar (rechts)

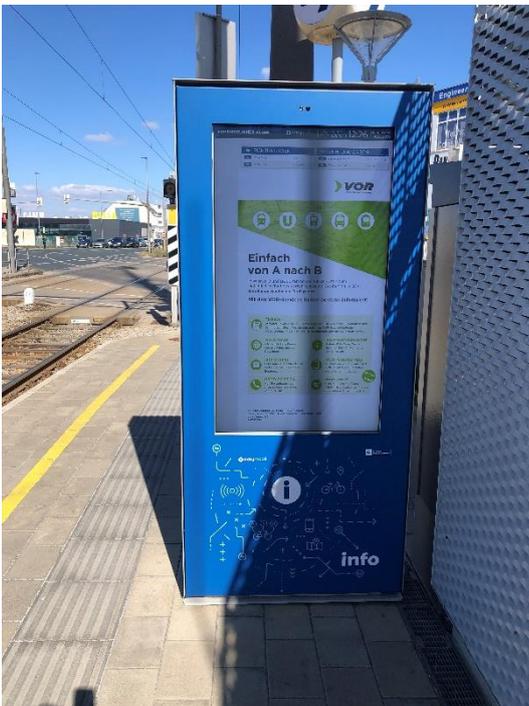
Der Abstand der Vorderseite der senkrechten Stützen der Dachkonstruktion von der taktilen Sicherheitslinie betrug in der Haltestelle Maria Enzersdorf Südstadt nur rd. 20 cm, wie Messungen der Prüfenden des StRH Wien ergaben. In der Haltestelle Neu Erlaa waren die Abstände zu Hindernissen mit rd. 40 cm ausreichend dimensioniert. Das traf auch für den Bahnsteig der Haltestelle Schönbrunner Allee in Fahrtrichtung Wien Oper mit einer Ausnahme zu. Der Abstand der Informationssäule war anstelle von mindestens 40 cm nur rd. 25 cm vom äußeren Rand der taktilen Bodeninformation entfernt (s. Abbildung 18). Die Informationssäule war daher für blinde Personen ungeeignet aufgestellt worden.

Abbildung 18: Informationssäule mit zu knappem Abstand zur taktilen Bodeninformation am 16. März 2023

Die Empfehlung war nur z.T. umgesetzt.
