STADTRECHNUNGSHOF WIEN

StRH V - 28-2/15

MA 28, Sicherheitstechnische Prüfung von Passagen;

Nachprüfung

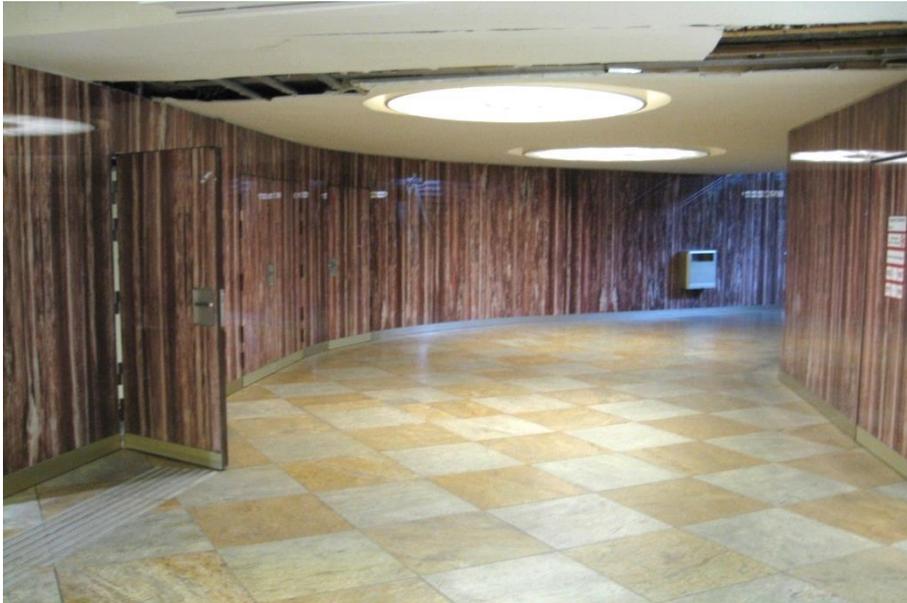
Abbildung 1: Deckenöffnung im Bereich der Stiege 1

3.2 Um Aufschluss über die Ursache der Wasserschäden zu erhalten, wurden im Mai 2014 im Bereich der Stiege 1 (s. Abb. 1) und danach auch im Bereich der Bauwerksfuge jeweils Deckenöffnungen vorgenommen. Im Herbst 2014 erfolgten Begehungen und Besprechungen der Magistratsabteilung 28, der Wiener Linien GmbH & Co KG und der Magistratsabteilung 29, um Maßnahmen zur Vermeidung von Wasserschäden festzulegen. Dabei wurde festgehalten, dass die im Verwaltungsbereich der Magistratsabteilung 28 befindliche Tropfasse nicht an einen Kanal angeschlossen war, da sie nur darauf konzipiert war, eine geringfügige Wassermenge aufzunehmen, welche in weiterer Folge verdunsten sollte. Weiters wurde in den genannten Bereichen die Verbindung sämtlicher Tropftassen festgelegt, damit die Ableitung des Wassers aus den Tropftassen in den Kanal gewährleistet wird sowie, dass diese einer regelmäßigen Reinigung und Wartung zu unterziehen sind. Diese Maßnahme wurde im Jänner 2015 umgesetzt (s. Abb. 2).

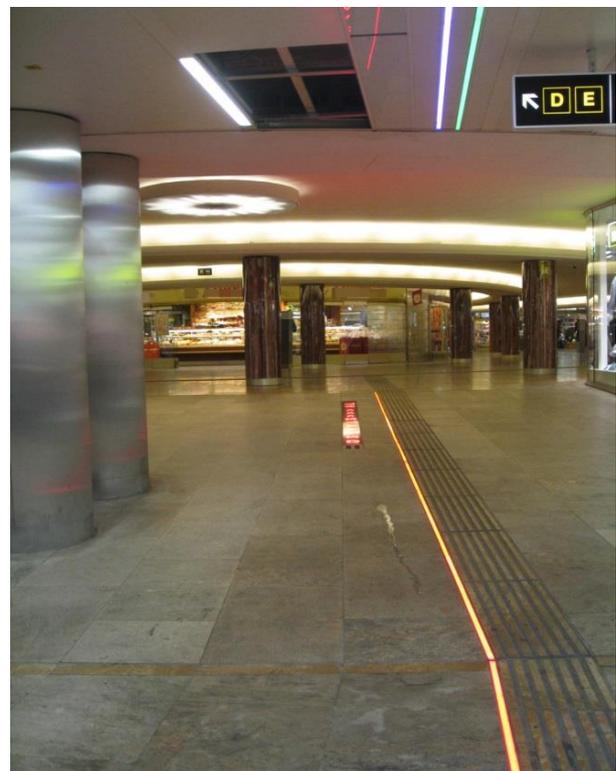
Abbildungen 3 und 4: Deckenuntersicht und abgesperrter Bereich unterhalb des Wasserschadens im September 2014 und die geöffnete Deckenuntersicht im März 2015

3.4 Der Stadtrechnungshof Wien führte in der Opernpassage im September 2014 unmittelbar nach Bekanntwerden eines Wasserschadens entlang der Bauwerksfuge (s. Abb. 3) sowie im Zuge der gegenständlichen Nachprüfung im März 2015 (s. Abb. 4) Begehungen u.a. mit einem Vertreter der Magistratsabteilung 28 durch. Dabei zeigte sich u.a., dass die Deckenuntersichten in beiden Bereichen nach wie vor geöffnet waren. Durch die von der Magistratsabteilung 29 im Jahr 2012 gesetzten Maßnahmen konnte eine zufriedenstellende Abdichtung der Bauwerksfuge nicht erreicht werden, da zwischenzeitlich neuerliche Wassereintritte bei Starkregenereignissen auftraten.

Um sicherstellen zu können, dass die Wartungen und Reinigungen der Tropftassen regelmäßig und im erforderlichen Ausmaß durchgeführt werden, empfahl der Stadtrechnungshof Wien einen entsprechenden Wartungsplan zu erstellen.

Sollten die im Jahr 2015 gesetzten Maßnahmen (Verbindung der Tropftassen und Anschluss dieser an den Kanal) die Wasserschäden auch bei regelmäßiger Wartung der Tropftassen nicht hintanhaltend, empfahl der Stadtrechnungshof Wien in Abstimmung mit der Magistratsabteilung 29 weitere Maßnahmen zur Abdichtung der Tragwerkskonstruktion zu setzen.

Um sicherstellen zu können, dass die Wartungen und Reinigungen der Tropftassen in der Opernpassage regelmäßig und im erforderlichen Ausmaß durchgeführt werden, wäre ein entsprechender Wartungsplan zu erstellen (s. Pkt. 3.4).

Sollten die hergestellten Verbindungen der Tropfassen und deren Anschluss an den Kanal die Wasserschäden nicht hintanhaltend, wären Überlegungen in Abstimmung mit der Magistratsabteilung 29 über eine geeignete Art der Abdichtung der Tragwerkskonstruktion der Opernpassage anzustellen (s. Pkt. 3.4).

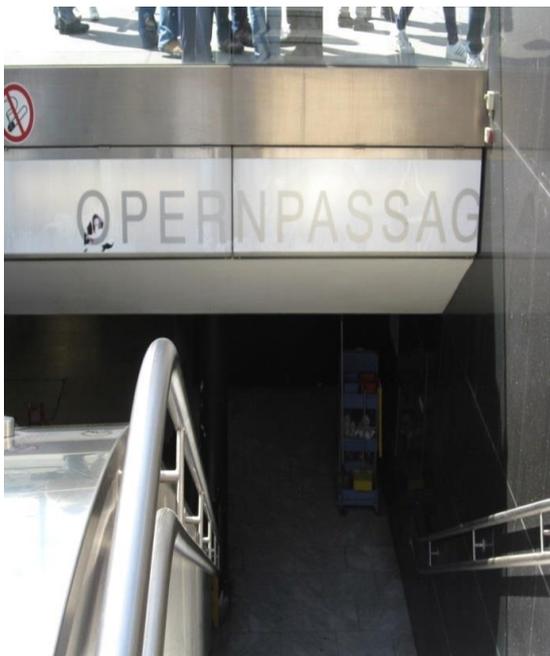
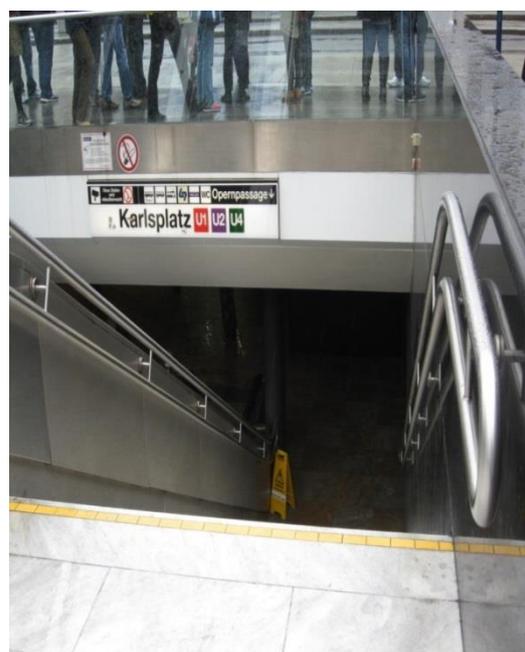
Abbildungen 5 und 6: Beschriftung im Jahr 2012 und im Jahr 2015

3.5 Beim Ortsaugenschein wurde festgestellt, dass die Empfehlung des Stadtrechnungshofes Wien, Maßnahmen zur Information der Passantinnen bzw. Passanten über die Kunstinstallation "OPERNPASSAG" zu ergreifen, um den laufenden Beschwerden über den vermeintlich fehlenden Buchstaben am Ende dieses Schriftzugs entgegenzuwirken, insofern umgesetzt wurde, als im Zuge der baulichen Umsetzung des Projektes "Kulturpassage Karlsplatz" ein durchgängiges Wegeleitsystem geschaffen und der missverständliche Schriftzug entfernt wurde (s. Abb. 5 und Abb. 6).

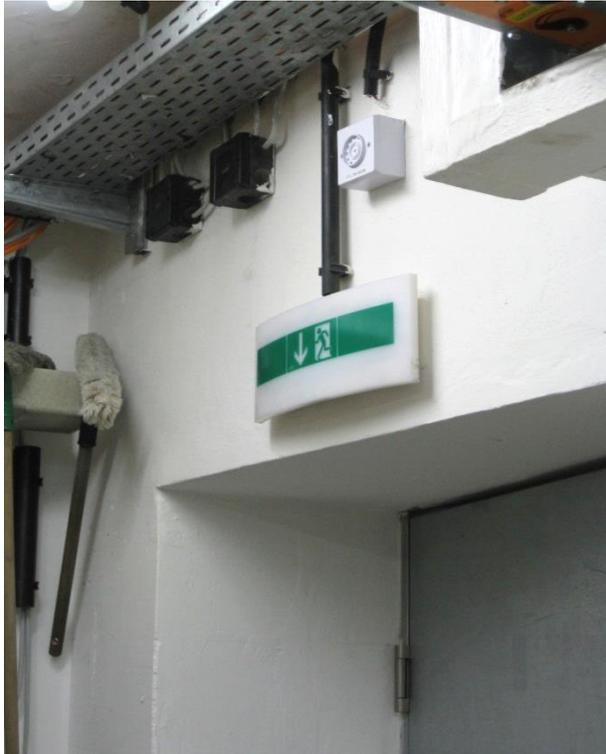
Abbildung 7: Notbeleuchtung in einem Dienstraum der Opernpassage

3.6 Der Empfehlung, in den Diensträumen der Betriebsaufsicht der Opernpassage eine Notbeleuchtungsanlage im Brandschutzkonzept vorzusehen, zu errichten, zu dokumentieren und zu betreiben, wurde seitens der Magistratsabteilung 28 nachgekommen, wie im Zuge des Ortsaugenscheins festgestellt werden konnte (s. Abb. 7).

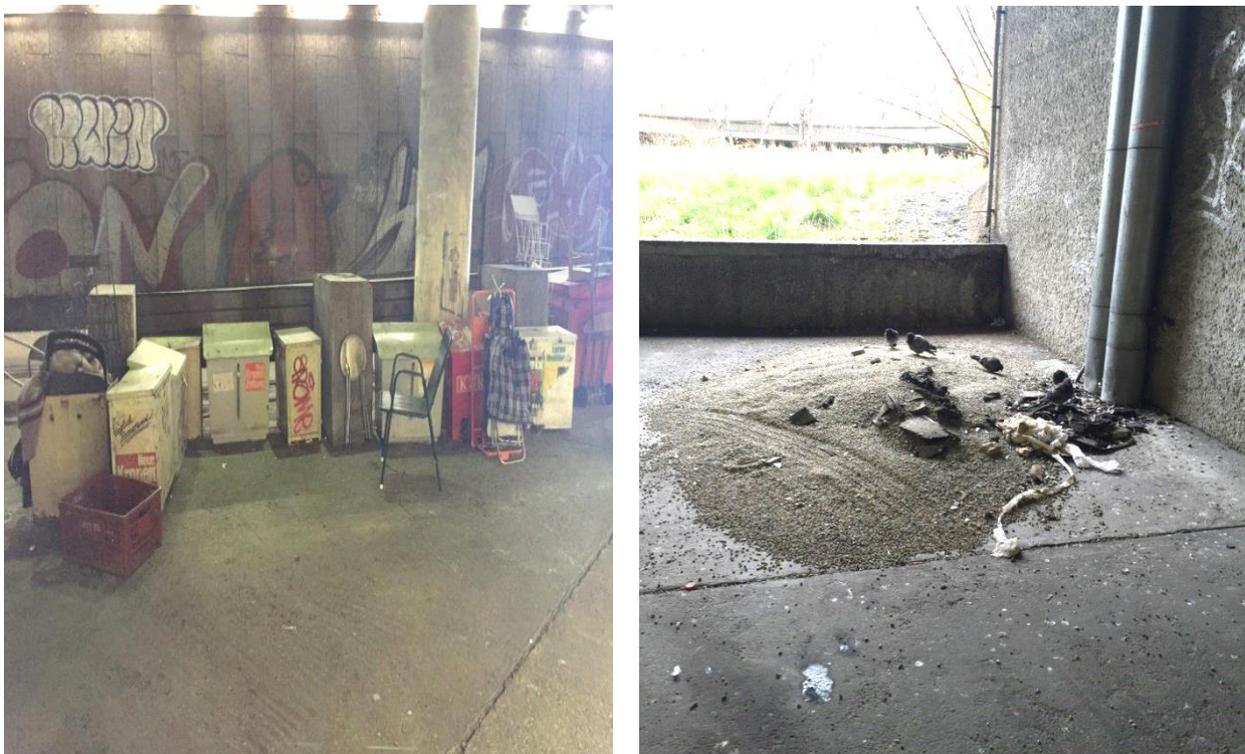
Abbildungen 8 und 9: Mobiliar, Aufbewahrungsbehältnisse für Zeitungen, Unrat sowie Streusplitt

4.3 Im Zuge der Begehung wurden in zwei allgemein zugänglichen und einsehbaren Bereichen auch eine Ansammlung von Mobiliar, Aufbewahrungsbehältnissen für Zei-

tungen, Zeitungsständer, Kartons sowie eine Lagerung von Streusplitt und diverser Unrat vorgefunden (s. Abb. 8 und Abb. 9). Des Weiteren fanden sich an mehreren Stellen starke Verschmutzungen durch Taubenkot. Aufgrund dieser Umstände entstand ein desolater und verwaarloster Gesamteindruck von einsehbaren Bereichen des Verkehrsbaues Schottentor.

Es wurde empfohlen, die Ansammlung von Mobiliar, Aufbewahrungsbehältnissen für Zeitungen, Zeitungsständer und Kartons hintanzuhalten sowie den Unrat entfernen zu lassen.

Die Ansammlung von Mobiliar, Aufbewahrungsbehältnissen für Zeitungen, Zeitungsständer und Kartons im Verkehrsbauwerk Schottentor wäre hintanzuhalten sowie der Unrat zu entfernen (s. Pkt. 4.3).

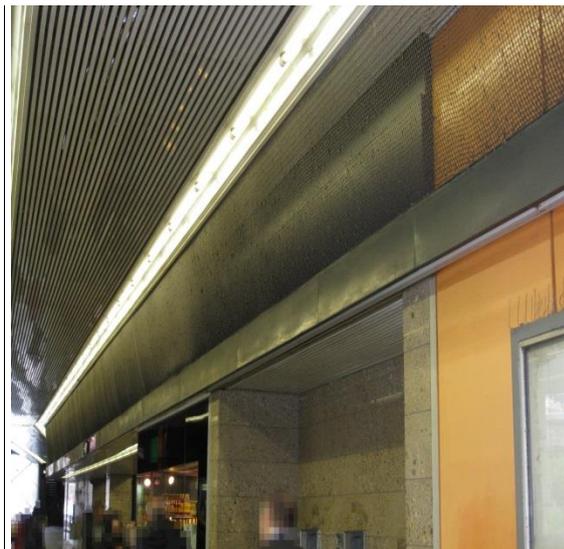
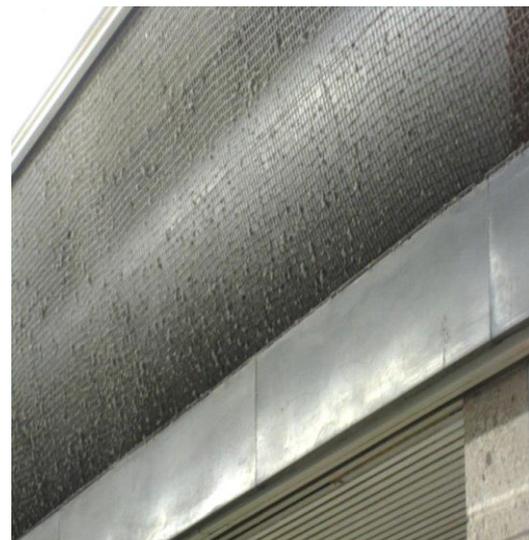
Abbildungen 10 und 11: Stark verschmutztes Taubennetz als Wandabschluss zur Decke

4.4 Weiters war oberhalb eines von Fußgängerinnen bzw. Fußgängern stark frequentierten Bereiches, entlang von Geschäften, Auslagen u.ä. nahe der Geschoßdecke ein stark verschmutztes Taubennetz anzutreffen (s. Abb. 10 und Abb. 11).

Aufgrund der starken Verschmutzung des Taubennetzes, dem davon ausgehenden Brandrisiko und dem nicht bekannten Brandverhalten des Taubennetzes an sich empfahl der Stadtrechnungshof Wien, eine Reinigung vorzunehmen bzw. dieses gegebenenfalls durch ein geeignetes und den Brandschutzanforderungen entsprechendes Netz zu erneuern.
