STADTRECHNUNGSHOF WIEN

StRH V - GU 1-2/15

Aktiengesellschaft der Wiener Lokalbahnen,

Sicherheit bei Eisenbahnkreuzungen

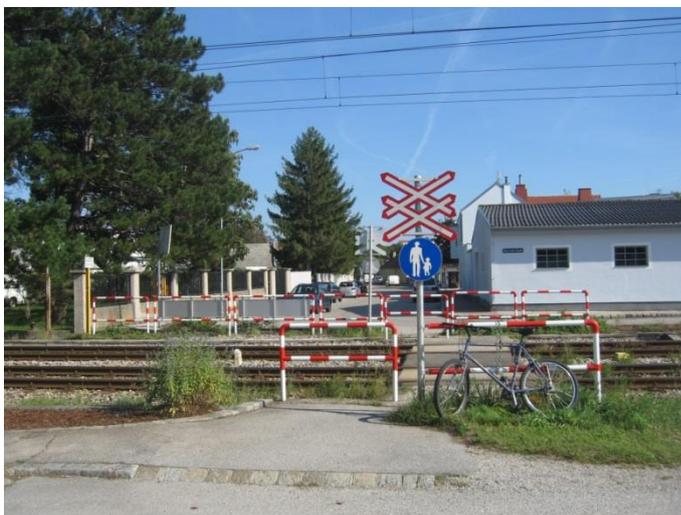
Abbildung 1: Eisenbahnkreuzung Traiskirchen, Gürtelstraße (Bahn-km: 21,605), mit Sicherung durch Gewährleisten des erforderlichen Sichtraumes

3.8 Die technisch nicht gesicherte Eisenbahnkreuzung Traiskirchen, Gürtelstraße (Bahn-km: 21,605), diente Fußgängerinnen bzw. Fußgängern zum Überqueren der Gleise. Die Sicherung erfolgte durch Gewährleisten des erforderlichen Sichtraumes. Die Beschilderung umfasste auf beiden Seiten der Bahn ein doppeltes Andreaskreuz und das Gebotszeichen *Fußweg*. Rot-weiß markierte Bügelsteher dienten als Umlaufsperrung, um die Annäherungsgeschwindigkeit der Fußgängerinnen bzw. Fußgänger zu reduzieren und die Aufmerksamkeit auf sich möglicherweise nähernde Personenzüge zu erhöhen.

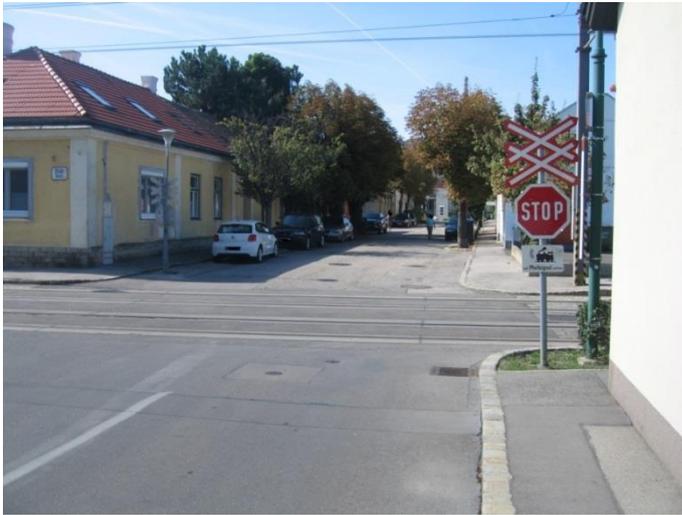
Abbildung 2: Eisenbahnkreuzung Guntramsdorf, Raiffeisengasse (Bahn-km: 17,344), mit Sicherung durch Abgabe akustischer Signale vom Schienenfahrzeug aus

3.9 Die Eisenbahnkreuzung Guntramsdorf, Raiffeisengasse (Bahn-km: 17,344), war technisch nicht gesichert. Die Sicherung erfolgte durch Abgabe akustischer Signale vom Schienenfahrzeug aus. Die Beschilderung bestand auf beiden Seiten der Bahn aus einem doppelten Andreaskreuz und dem Vorrangzeichen *Halt* mit der Zusatztafel *auf Pfeifsignal achten*.

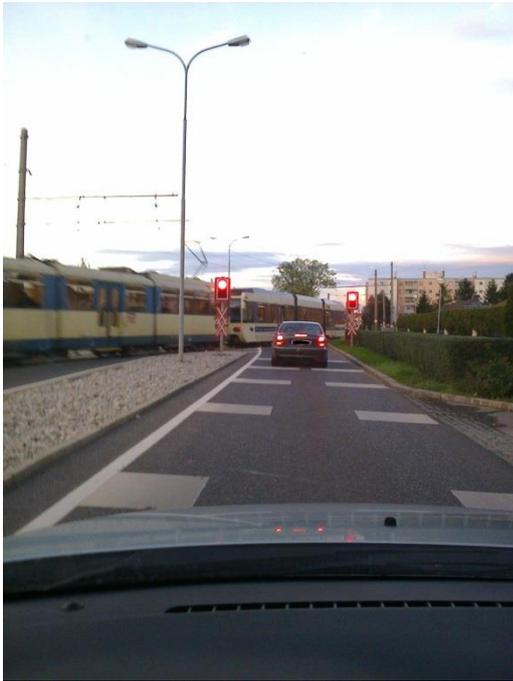
Abbildung 3: Eisenbahnkreuzung Traiskirchen, Hauptstraße B 17 (Bahn-km: 20,090), mit Sicherung durch Lichtzeichen

3.10 Die Abb. 3 zeigt die Eisenbahnkreuzung Traiskirchen, Hauptstraße B 17 (Bahn-km: 20,090), mit Lichtzeichen. Als Einrichtung zur Abgabe von Lichtzeichen dienten zwei übereinander angeordnete kreisrunde Signalgeber mit schwarzem Hintergrund. Der schwarze Hintergrund war innen mit einer weißen und außen mit einer roten Umrandung versehen. In der Grundstellung zeigten die Signalgeber kein Licht. Mit Beginn des Anhaltegebotes zeigten die Signalgeber vier Sekunden lang gelbes Dauerlicht und anschließend bis zum Ausschalten der Lichtzeichen rotes Dauerlicht.

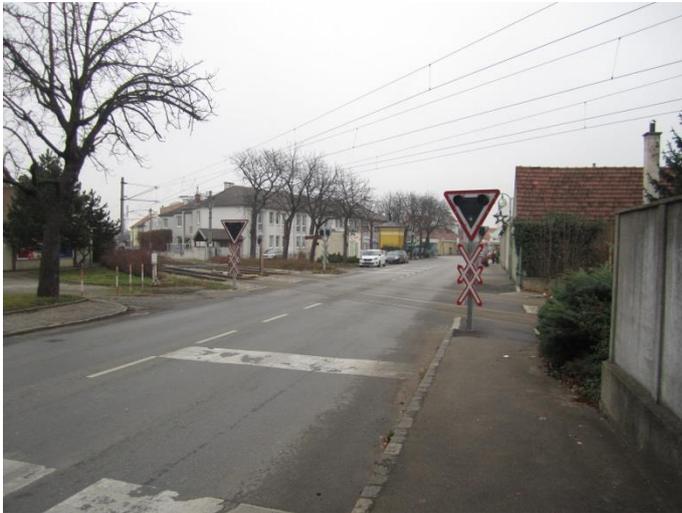
Abbildung 4: Eisenbahnkreuzung Traiskirchen, Pfaffstättner Straße (Bahn-km: 21,521), mit Sicherung durch Lichtzeichen

3.11 Sicherungsanlagen älterer Bauart verfügten als Lichtzeichen an den Eisenbahnkreuzungen der Aktiengesellschaft der Wiener Lokalbahnen anstelle von Dauerlicht über Blinklicht. So waren zum Zeitpunkt der Prüfung durch den Stadtrechnungshof Wien auf der Eisenbahnkreuzung Traiskirchen, Pfaffstättner Straße (Bahn-km: 21,521), noch rote Wechselblinker auf dreieckigem Hintergrund im Einsatz (s. Abb. 4).

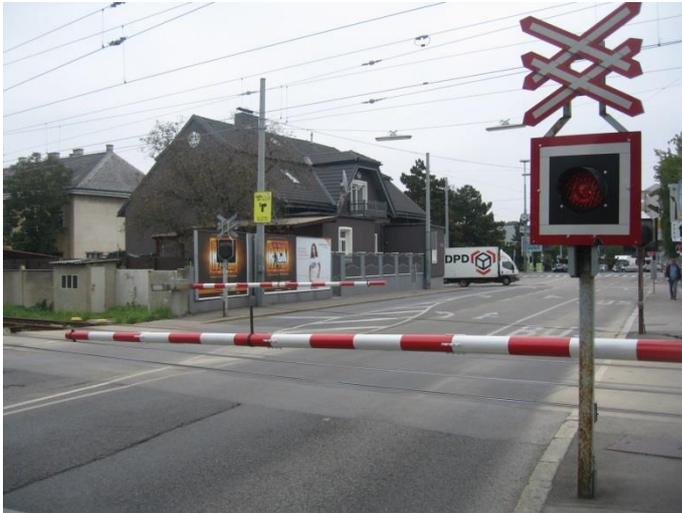
Abbildung 5: Eisenbahnkreuzung Wien 23, Purkytgasse (Bahn-km: 5,454), mit Sicherung durch Lichtzeichen mit Schranken

3.12 Die Eisenbahnkreuzung Wien 23, Purkytgasse (Bahn-km: 5,454), war mit Lichtzeichen und Schranken gesichert. Die Lichtzeichen waren als rotes Blinklicht auf quadratischem Hintergrund ausgerüstet. Die Schrankenanlage bestand aus beidseitig der Bahn angebrachten Halbschranken ohne Hängegitter (s. Abb. 5). Die Sicherungsanlage, die aufgrund des eisenbahnrechtlichen Bescheides des damaligen Bundesministeriums für Verkehr und verstaatlichte Unternehmungen mit einem Blinklicht und mit einem Läutewerk auszurüsten war, war bereits im Jahr 1966 genehmigt worden.

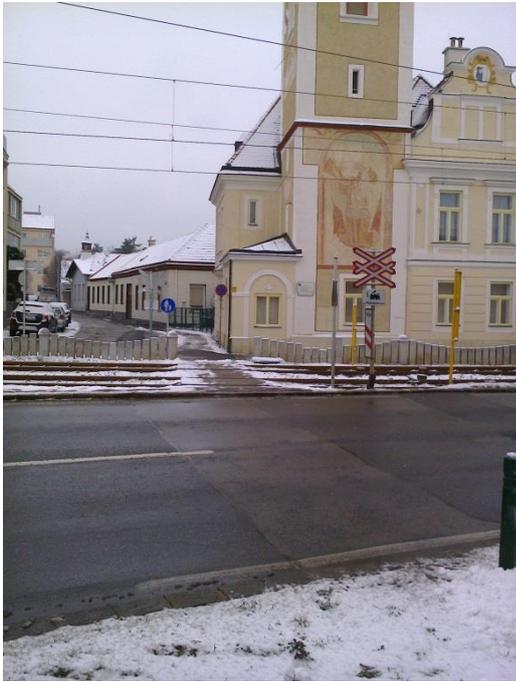
5.1 Der Stadtrechnungshof Wien stellte fest, dass die Eisenbahnkreuzung Wiener Neudorf, Rathausgasse (Bahn-km: 13,170), auf der Seite der Hauptstraße B 17 - *Wiener Neustädterstraße* verkehrstechnisch ungünstig an den angrenzenden Straßenraum angeschlossen ist (s. Abb. 6).

Abbildung 6: Verkehrstechnisch ungünstige Einbindung des Fußweges der Eisenbahnkreuzung Wiener Neudorf, Rathausgasse (Bahn-km: 13,170), an eine stark befahrene Straße

5.3 Der Stadtrechnungshof Wien empfahl der Aktiengesellschaft der Wiener Lokalbahnen, bei den zuständigen Behörden eine Prüfung anzuregen, ob bzw. wie die Benutzbarkeit der Eisenbahnkreuzung Wiener Neudorf, Rathausgasse (Bahn-km: 13,170), für Fußgängerinnen bzw. Fußgänger verbessert werden kann.

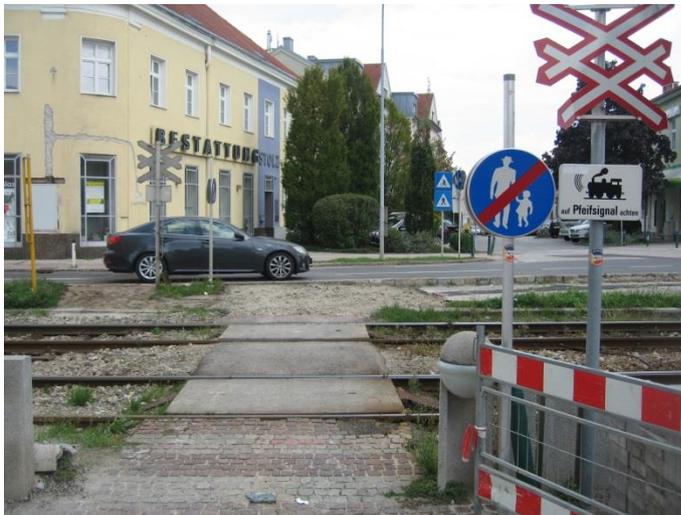
5.2 Fußgängerinnen bzw. Fußgänger stand an der Eisenbahnkreuzung Wiener Neudorf, Rathausgasse (Bahn-km: 13,170), zwischen der Eisenbahntrasse und der Straße nur eine geschotterte Fläche zur Verfügung, von der aus eine sehr stark befahrene Straße ohne Schutzweg überquert werden muss (s. Abb. 7).

Abbildung 7: Verkehrstechnisch ungünstige Einbindung des Fußweges der Eisenbahnkreuzung Wiener Neudorf, Rathausgasse (Bahn-km: 13,170), an eine stark befahrene Straße

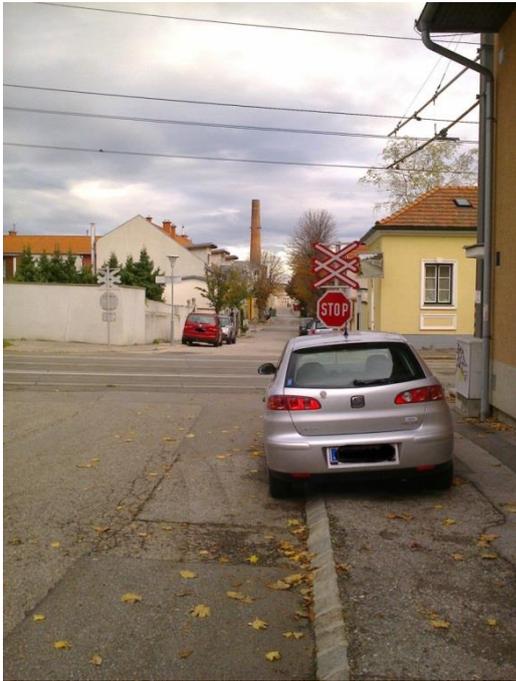
5.4 Der Stadtrechnungshof Wien beobachtete an der Eisenbahnkreuzung Guntramsdorf, Lichteneckergasse (Bahn-km: 17,510), dass parkende Kraftfahrzeuge die für die Eisenbahnkreuzung relevanten Verkehrszeichen teilweise oder zur Gänze verdeckten, wodurch für Verkehrsteilnehmende, die sich der Eisenbahnkreuzung mit ihren Fahrzeugen nähern, die Wahrnehmbarkeit der Eisenbahnkreuzung herabgesetzt wurde (s. Abb. 8 und Abb. 9).

Abbildung 8: Sichtbehindernd parkender Personenkraftwagen vor der Eisenbahnkreuzung Guntramsdorf, Lichteneckergasse (Bahn-km: 17,510)

5.5 Während eine Person mit dem Blickwinkel - wie auf Abb. 8 dargestellt - durch den knapp vor der Eisenbahnkreuzung parkenden Personenkraftwagen nur die Zusatztafel *auf Pfeifsignal achten* der am rechten Fahrbahnrand aufgestellten Verkehrszeichen nicht sehen kann, ist für eine Person mit dem Blickwinkel - wie auf Abb. 8 dargestellt - auch das Andreaskreuz und das Vorschriftszeichen *Halt* durch den abgestellten Kastenwagen nicht erkennbar.

5.6 Das Parken unmittelbar vor oder nach einer Eisenbahnkreuzung ist gemäß EisbKrV verboten, wenn durch das parkende Fahrzeug die Lenkerin bzw. der Lenker eines anderen Fahrzeuges gehindert wird, die Annäherung eines Schienenfahrzeuges oder Sicherungseinrichtungen rechtzeitig wahrzunehmen.

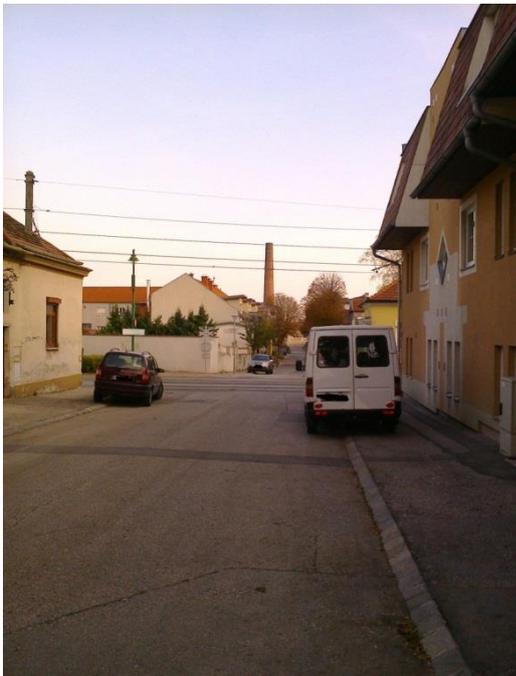
Abbildung 9: Sichtverdeckend parkender Kastenwagen vor der Eisenbahnkreuzung Guntramsdorf, Lichteneckergasse (Bahn-km: 17,510)
