## **STADTRECHNUNGSHOF WIEN**

StRH SWB - 3/16

**MA 29, Bauwirtschaftliche Prüfung der Wientalterrasse**

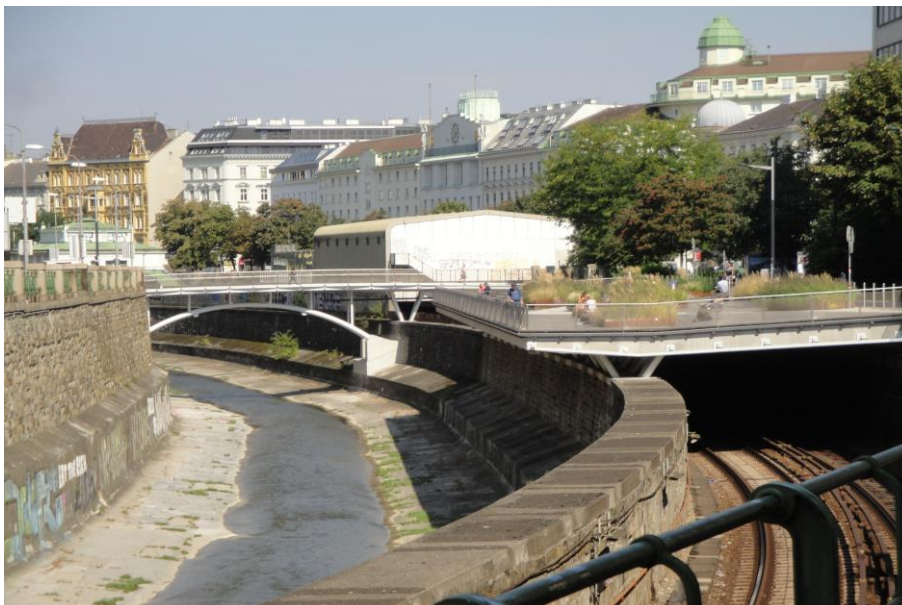
Abbildung 1: Wientalerrasse und Brücke

Die zur Ausführung gelangte rd. 76 m lange und rd. 13,50 m breite Wientalterrasse überspannt die Bahntrasse der U-Bahnlinie U4 und krägt über den Wienfluss aus. Die Terrasse selbst besteht aus einer primären Stahlbetonkonstruktion mit Fertigteilelementen und konstruktivem Aufbeton, die auf der Stützmauer zur Rechten Wienzeile und auf der Trennmauer zum Wienfluss aufliegen. Die Trennmauer sowie der Untergrund hinter der Stützmauer wurden auf der Gesamtlänge der Terrasse statisch ertüchtigt.

Im Bereich über den Wienfluss wurde die Brücke als sogenannte Bogenbrücke ausgeführt, wobei zwei tragende Stahlrohnbögen den Wienfluss überspannen. Die Fortsetzung der Brücke über die Bahntrasse der U-Bahnlinie U4 erfolgte über eine vor Ort hergestellte Stahlbetonplatte, wobei die bereits vorhandene Trennmauer, die im Vorfeld statisch ertüchtigt wurde, als Auflager diente.

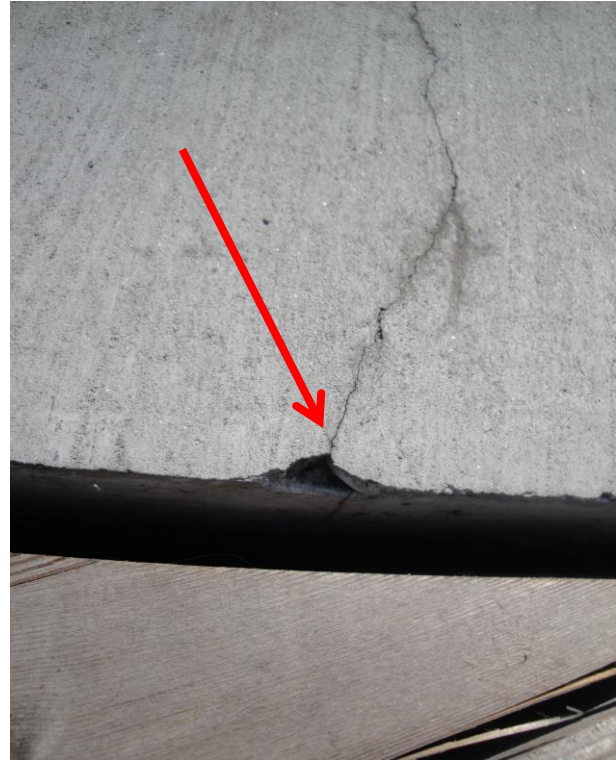
Abbildungen 6 und 7: Risse in den Betonfeldern

Im September 2016 stellte der Stadtrechnungshof Wien fest, dass die Betonfelder auffallend viele Risse aufwiesen, die bei einer Besichtigung im Frühjahr 2016 noch nicht vorhanden waren. Obwohl die Betonfelder des Gehweges lediglich eine Größe von rd. 2 m x 1,50 m, eine Dicke von rd. 10 cm aufwiesen und die Fugen dazwischen mit elastischem Material vergossen waren, überzogen Risse diese Felder. Diese reichten auch in die tiefer gelegene Unterkonstruktion (s. Abb. 6 und Abb. 7).

Der Stadtrechnungshof Wien empfahl daher der Magistratsabteilung 29, die Abklärung der Ursache der Risse in den Betonfeldern sowie die Veranlassung der Behebung der Mängel innerhalb der Gewährleistungsfrist zu prüfen.

Im Zuge der Begehung wurden Risse in den Betonfeldern auf den Gehwegen der Wientalterrasse im Bereich zwischen der Spengergasse und der Redergasse festgestellt. Es wurde daher die Abklärung der Ursache der Risse in den Betonfeldern sowie die Behebung der Mängel innerhalb der Gewährleistungsfrist empfohlen (s. Pkt. 15.2).

Die Auftragnehmerin wurde aufgefordert, eine Stellungnahme abzugeben bzw. zur Behebung des aufgezeigten Mangels im Rahmen der Gewährleistung aufgefordert.

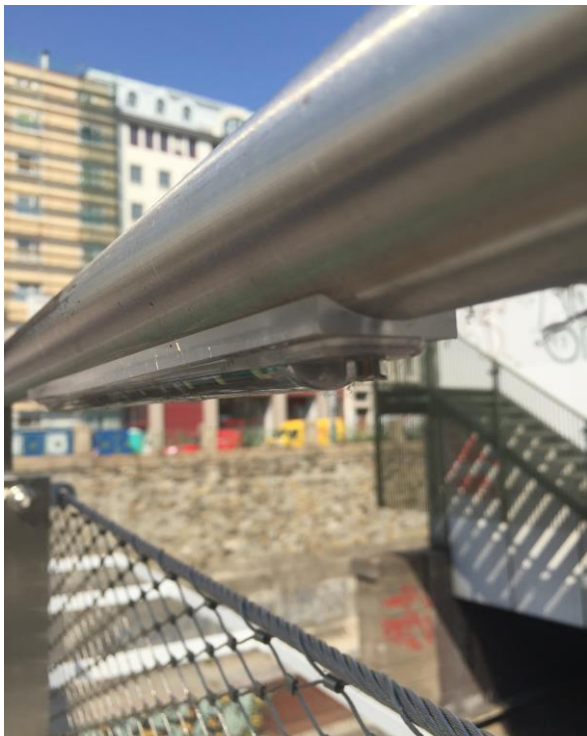
Abbildung 8: Beleuchtung entlang der Absturzsicherung an der Brücke

Im Zuge der Begehung der Wientalterrasse im Bereich zwischen der Spengergasse und der Redergasse wurde festgestellt, dass sich die Abdeckungen der in den Handläufen montierten LED-Beleuchtungskörper von den Holmen lösten bzw. durchgebogen waren. Es wurde daher die Abklärung dieser Ursache sowie zu prüfen, ob die Behebung der Mängel von der ausführenden Firma im Rahmen der Gewährleistungsfrist durchzuführen ist (s. Pkt. 15.3).

Der Stadtrechnungshof Wien empfahl daher der Magistratsabteilung 33, die Abklärung dieser Ursache sowie zu prüfen, ob die Behebung der Mängel von der ausführenden Firma im Rahmen der Gewährleistungsfrist durchzuführen ist.

Daher wird grundsätzlich zur Verschraubung eine Verklebung sämtlicher Abdeckrahmen mit dem LED-Leuchteneinsatz im Bereich der Wientalterrasse und Brücke vorgenommen. Diese Arbeiten werden, bis sich die Witterungsverhältnisse so gestalten, dass eine dauerhafte Verklebung möglich ist, durchgeführt. Die Kosten der Behebung des Mangels bzw. der Verbesserung werden aufgrund der Gewährleistungspflicht von der Auftragnehmerin getragen.
