STADTRECHNUNGSHOF WIEN

StRH V - 6/16

MA 31, Sicherheitstechnische Vorschriften und Meldungen
für Koordinierungsmaßnahmen bei Aufgrabungen

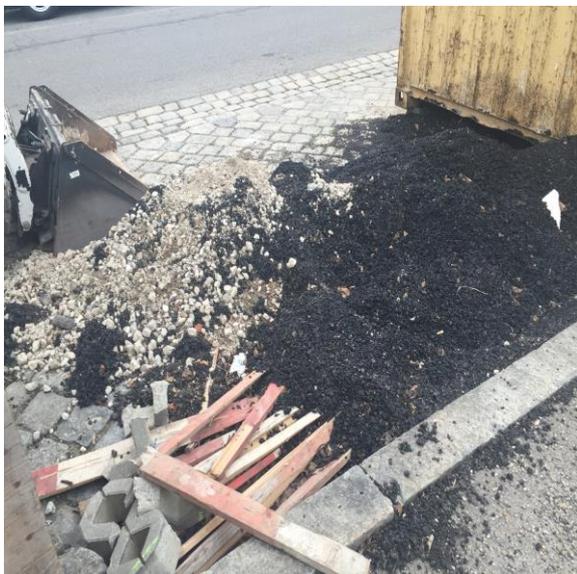
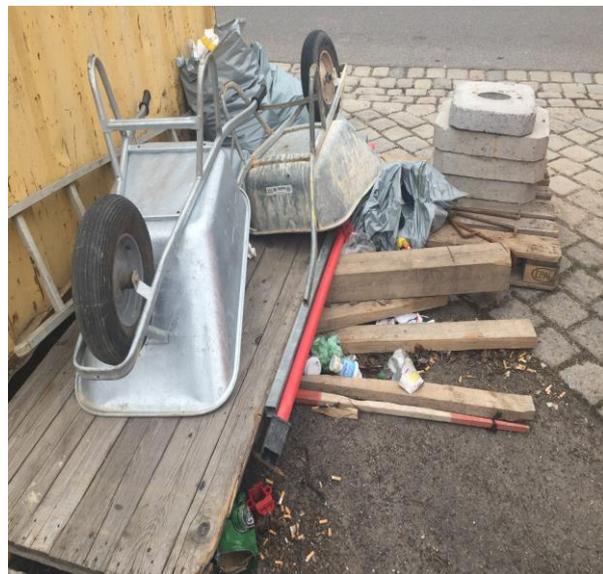
Die Bauarbeiten in der Anton-Haidl-Gasse und der Schaukalgasse waren zum Zeitpunkt der Begehungen durch den Stadtrechnungshof Wien im März und April 2016 noch im Gange. In der Josef-Redl-Gasse waren die Bauarbeiten bis auf die Baustellenräumung abgeschlossen. Diverse Werkzeug- und Materiallagerungen wurden dort einerseits in einem ordnungsgemäß abgeäuzten Bereich, andererseits aber auch außerhalb dieses Bereiches vorgefunden (s. Abb. 1 und Abb. 2). Zweitere waren als mangelhaft anzusehen, da sie beispielsweise für Blinde bzw. sehbehinderte Personen Stolperfallen darstellten. Daher wären Absperrvorrichtungen aus Latten oder Drahtgitter, welche den gesamten Baustellen- bzw. Gefahrenbereich umschließen und standfest sind, zu errichten gewesen.

Abbildungen 1 und 2: Im Sinn der ÖNORM V 2104 mangelhaft gesicherte Lagerungen

Die bei Begehungen diverser Baustellen festgestellten und im Pkt. 7 dieses Berichtes angeführten Sicherheitsmängel wurden vom Stadtrechnungshof Wien jeweils unverzüglich der Magistratsabteilung 31 mitgeteilt. Diese veranlasste sodann umgehend die Beseitigung der Sicherheitsmängel.

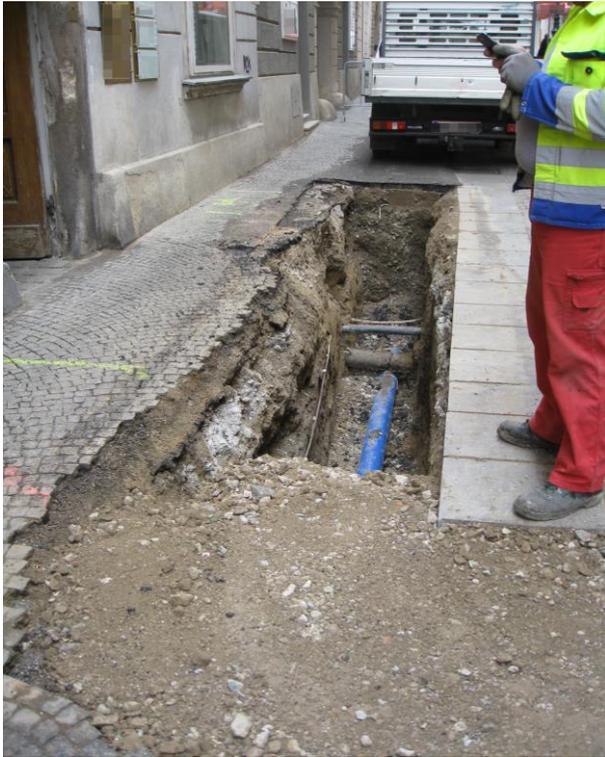
Vom Stadtrechnungshof Wien wurde im Zuge der Begehung in der Annagasse festgestellt, dass eine rd. 6 m lange offene Künette nicht gepölzt war. Dies wurde mit dem bereits begonnenen Transport des Verfüllmaterials zur Künette zwecks deren Verfüllung begründet. Bezüglich der Absicherung der Baustelle war jedoch kritisch festzustellen, dass diese insbesondere zu Orientierungsnummer 6 aufgrund einer fehlenden Absperrvorrichtung nur mangelhaft war. Die Künette befand sich in nächster Nähe zu einem offenen Hauseingang, sodass für unachtsame Personen, welche das Haus verlassen, die Gefahr bestand, in die Künette zu stürzen (s. Abb. 3). Auf Hinweis des Stadtrechnungshofes Wien wurde unverzüglich eine provisorische Absicherung vorgenommen und in weiterer Folge mit dem Verfüllen der Künette begonnen.

Anzumerken war allerdings, dass dieses Absperrgitter nicht den Normvorgaben für Absperrvorrichtungen entsprach, da es offensichtlich nicht in der Lage war, einer Horizontallast von 300 N in 1 m Höhe Widerstand zu bieten. Darüber hinaus stellte es für sehbehinderte bzw. blinde Personen eine Stolpergefahr dar. Aufgrund der zusätzlichen Sicherung der Gefahrenbereiche durch die Bauarbeitenden war jedoch insgesamt eine ausreichende Absicherung vorhanden.

Im Übrigen war seitens des Stadtrechnungshofes Wien darauf hinzuweisen, dass Fluchtwege aus Gebäuden durch die Baumaßnahmen im angrenzenden Gehsteigbereich bzw. im gegenständlichen Fall in der angrenzenden Fußgängerzone - selbst bei beengten Platzverhältnissen wie in der Annagasse - nicht beeinträchtigt werden dürfen.

Abbildung 3: Offene Künette mit ungesichertem Hauseingang

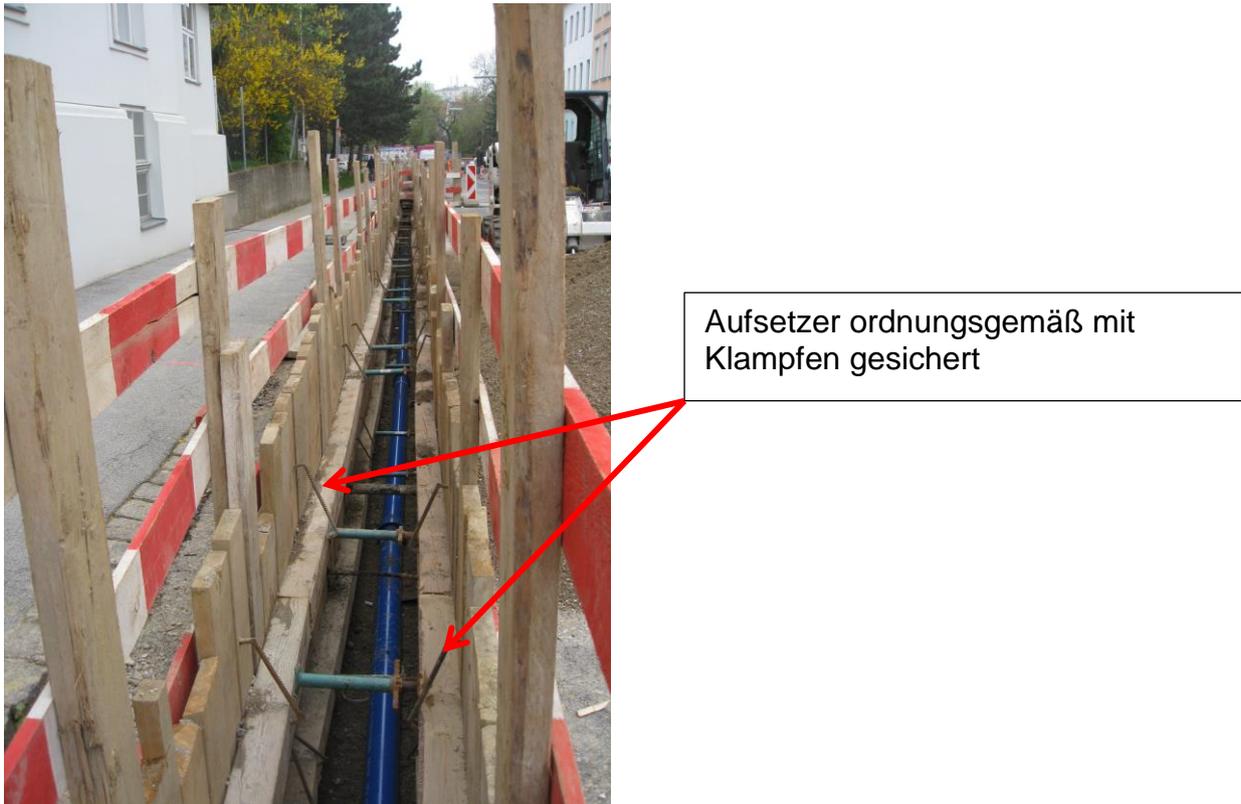
Bei der Begehung am 12. April 2016 wurde festgestellt, dass die Wasserrohre verlegt waren und mit dem Verfüllen der Künette begonnen wurde. Der Stadtrechnungshof Wien stellte fest, dass die Künette ordnungsgemäß gesichert war und die in der gem. § 52 Abs 5 der Bauarbeiterschutzverordnung erforderlichen Hängeeisen oder gleichwertige Vorrichtungen (Klumpfen) vorhanden waren. Mit diesen sind die waagrechten Aufsetzer für den lotrechten Verbau aus Holz anzuhängen und damit zu sichern (s. Abb. 4).

Abbildung 4: ordnungsgemäße Künetten- und Baustellenabsicherung

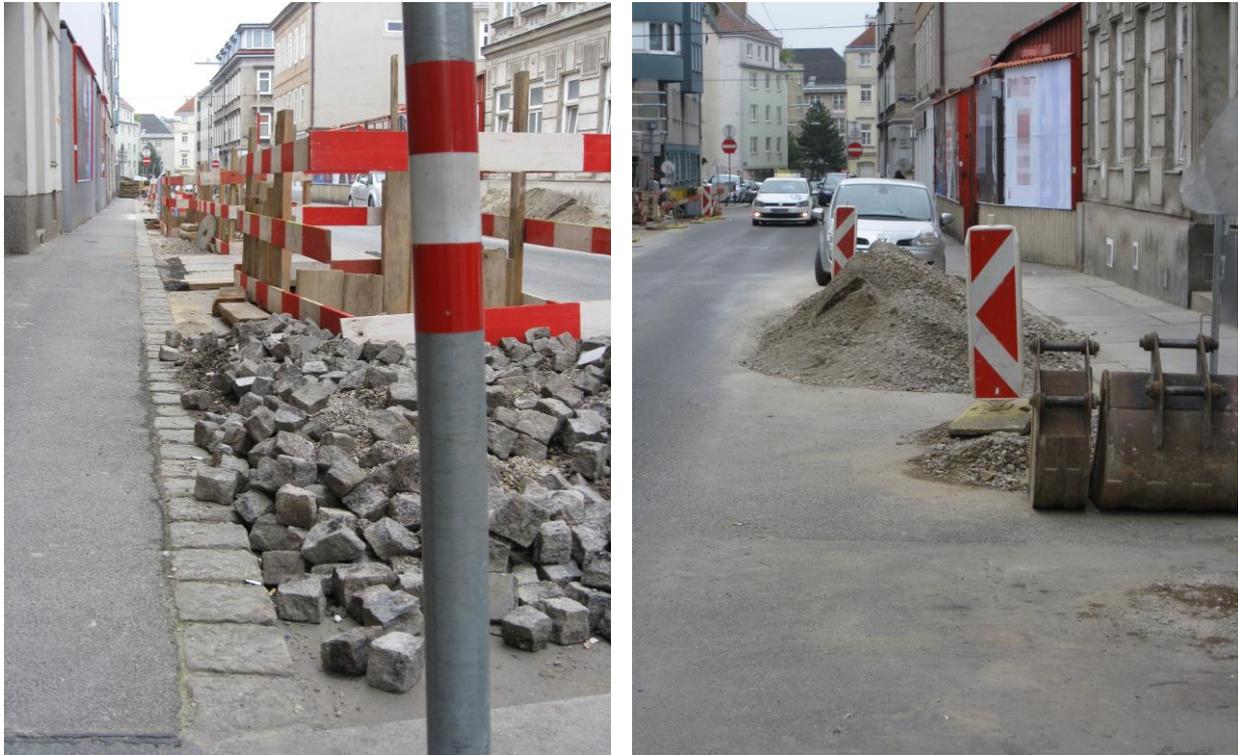
Bei dieser Baustelle wurde vom Stadtrechnungshof Wien grundsätzlich ein Verbesserungspotenzial im Bereich der Materiallagerungen erkannt, da diese nicht behindertengerecht im Sinn der ÖNORM V 2104 abgesichert waren. So war festzustellen, dass Steine von Kleinsteinpflasterungen teilweise im Randbereich des Gehsteiges lagen und somit eine Stolpergefahr darstellten (s. Abb. 5). Das auf der gegenüberliegenden Seite der Straße gelagerte Künettenfüllmaterial ragte teilweise auf die Fahrbahn und in den Randbereich des Gehsteiges (s. Abb. 6).

Abbildungen 5 und 6: Ungenügend abgesicherte Materiallagerungen
