STADTRECHNUNGSHOF WIEN

StRH V - GU 230-1/15

Sicherheitstechnische Prüfung der Niederspannungs-
anlage, der Elektroinstallationen sowie der Netzersatz-
anlage in der U-Bahn-Station Schottenring;

Nachprüfung

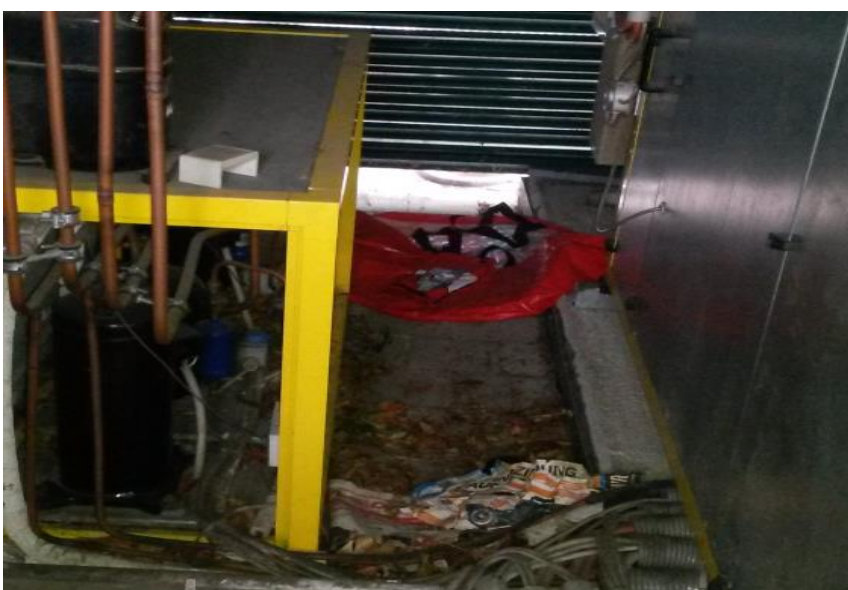
Des Weiteren war das Innere eines Lüftungsbauwerks, welches im Zusammenhang mit einem Geschäftslokal in der Station Schottenring vermietet worden war, im Inneren verschmutzt (s. Abb. 4).

Abbildung 4: Verschmutzung im Lüftungsbauwerk durch eine Mieterin eines Geschäftslokals im Stationsbauwerk Schottenring

Entsprechend den vor Ort vorgefundenen Aufzeichnungen war die in diesem Lüftungsbauwerk vorhandene Lüftungsanlage zuletzt am 13. November 2013 kontrolliert worden. Eine entsprechende Kontrolle sollte - durch die Mieterin - jedoch jährlich stattfinden.

Der Stadtrechnungshof Wien empfahl, die Lüftungsbauwerke der Station Schottenring, insbesondere deren Inneres, vom Pflanzenbewuchs zu befreien und zu säubern. Es wäre für regelmäßige Inspektionen, Wartungen und Instandhaltungen der Gebäude zu sorgen. Ferner wäre die Mieterin des betreffenden Geschäftslokals in der Station Schottenring anzuhalten, das zugehörige Lüftungsbauwerk widmungskonform zu nutzen und gegebenenfalls eine Reinigung zu veranlassen.
