## STADTRECHNUNGSHOF WIEN

StRH V - 4/18

MA 7, Prüfung der Kunstwerke  
in städtischen Wohnhausanlagen;

Teil 1: Plastiken

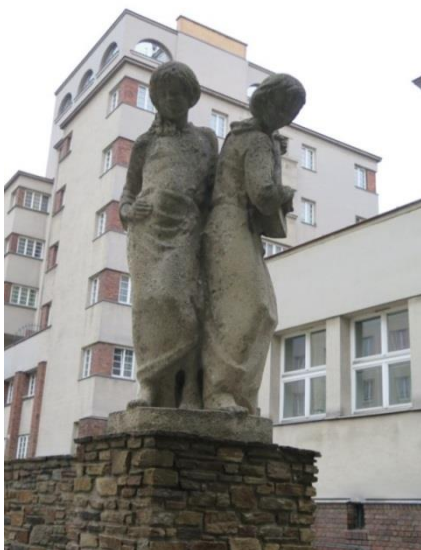
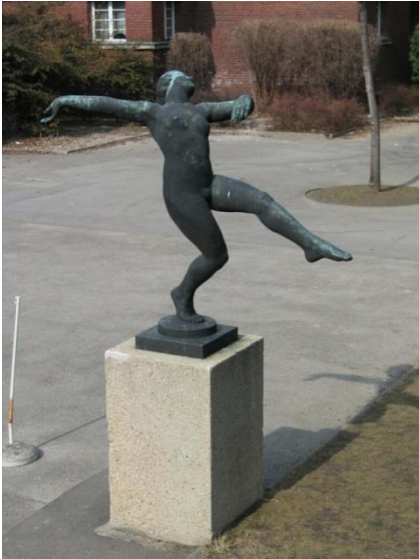
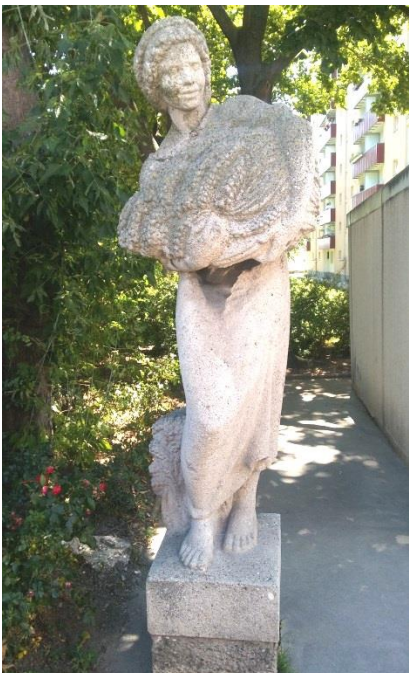
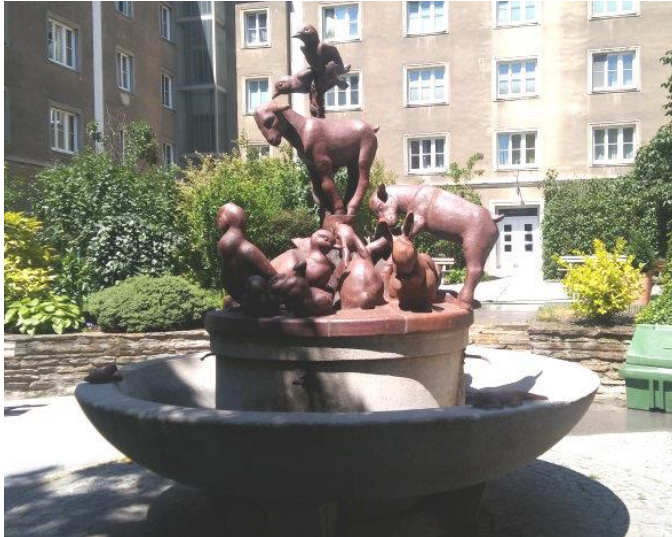
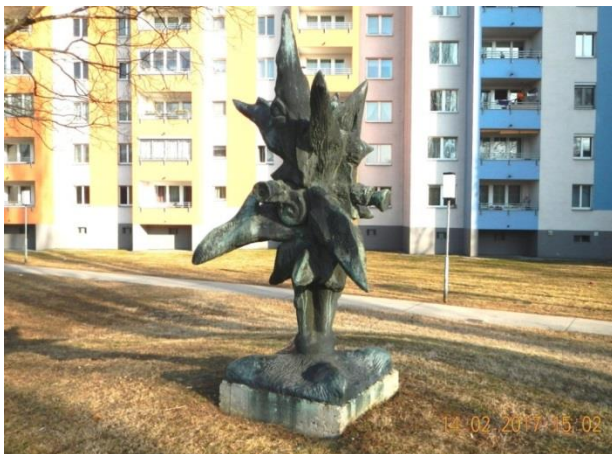
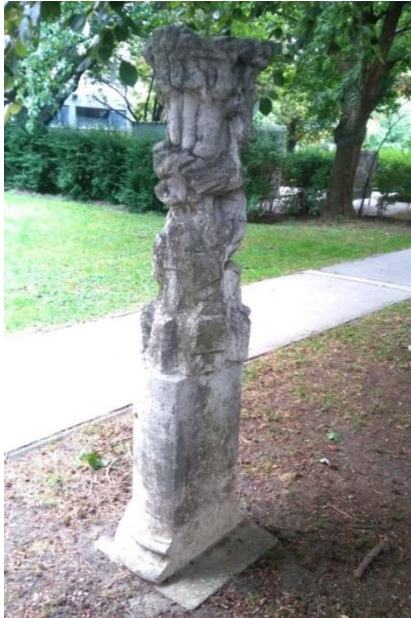
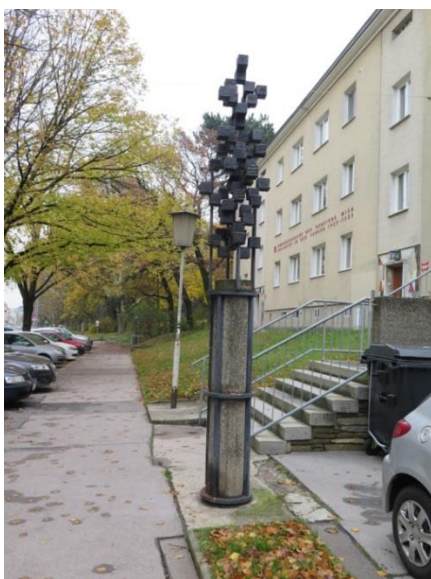
Der Stadtrechnungshof Wien konnte sich bei Ortsaugenscheinern davon überzeugen, dass sich die vorhin dargelegten Plastiken aus bautechnischer Sicht in einem augenscheinlich guten Zustand befanden (s. Abb. 1 bis Abb. 7).

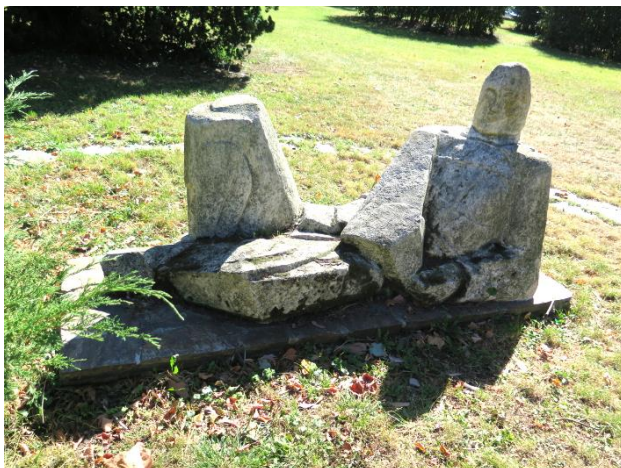
Abbildung 8: "Ruhender Fischer"

4.2.3.1 Bei der Plastik "*Ruhender Fischer*" (nach 1945) von Heinz Leinfellner in Wien 13, Hietzinger Kai 7 - 9, Steinitzhof (s. Abb. 8) wies der Stein im Bereich des Kopfes und des linken Armes kleinere Fehlstellen auf. Diese waren vermutlich durch Vandalismus zustande gekommen. Darüber hinaus war die Plastik im Bereich über dem Sockel bemoost.

Der Stadtrechnungshof Wien empfahl der Magistratsabteilung 7, die Plastik reinigen und überprüfen zu lassen, ob ein Ergänzen der Fehlstellen im Stein zur Erhaltung der Plastik notwendig ist.

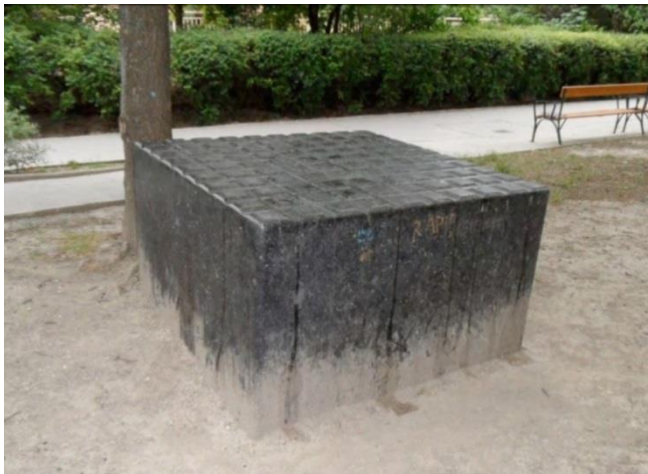
Abbildung 9: "Meditationsstein" an seinem ursprünglichen Aufstellungsort

dessen Baumwurzeln das Kunstwerk anhoben. Der Abstand zwischen Baumstamm und Kunstwerk war außerdem geringer geworden. Dies stellte aus Sicht der Unternehmung Stadt Wien - Wiener Wohnen eine mögliche Verletzungsgefahr dar. Darüber hinaus befand sich das Kunstwerk im Nahbereich eines Spielplatzes und wies lt. Auskunft der Magistratsabteilung 7 bereits deutliche Abnutzungsspuren auf. Etwa zeitgleich wurde die Ausstellung "*Die 80er Jahre*" (Dauer der Ausstellung 28. April 2015 bis 24. Oktober 2015) im Museum Startgalerie Artothek vorbereitet, in der der "*Meditationsstein*" gezeigt werden sollte. Das Kunstwerk wurde jedoch nicht ausgestellt und im Herbst 2015 auf das Areal eines Kunst-Depots, welches durch die Magistratsabteilung 34 für die Lagerung u.a. von Kunstwerken und historischen Plakaten angemietet worden war, gebracht.

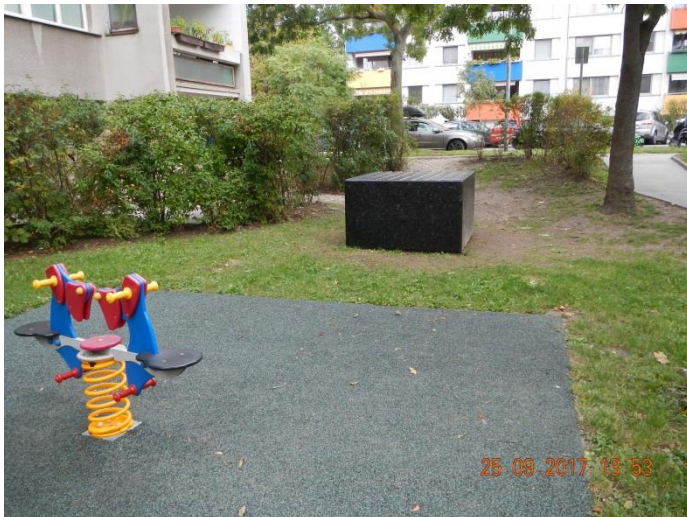
Abbildung 10: Wieder errichteter "Meditationsstein"

Noch im Zeitraum der Prüfung fand ein gemeinsamer Termin von Vertreterinnen bzw. Vertretern der Magistratsabteilungen 7 und 34, der Unternehmung Stadt Wien - Wiener Wohnen und des Mieterbeirats der Wohnhausanlage vor Ort in Wien 11, Luzegasse 2 - 4 statt. Bei diesem Termin wurde der Standort für die Wiedererrichtung des Kunstwerkes festgelegt. Die Wiedererrichtung erfolgte im September 2017 (s. Abb. 10).

Der Stadtrechnungshof Wien stellte fest, dass das Kunstwerk etwa am selben Standort wieder aufgestellt wurde, an dem es davor gestanden war, jedoch mit einem größeren Abstand zum Baum. Bei diesem Standort war aufgrund der Nähe zum Spielplatz jedoch ein Beklettern des Kunstwerkes nicht auszuschließen. Ein für Spielgeräte erforderlicher Fallschutz war nicht vorhanden.

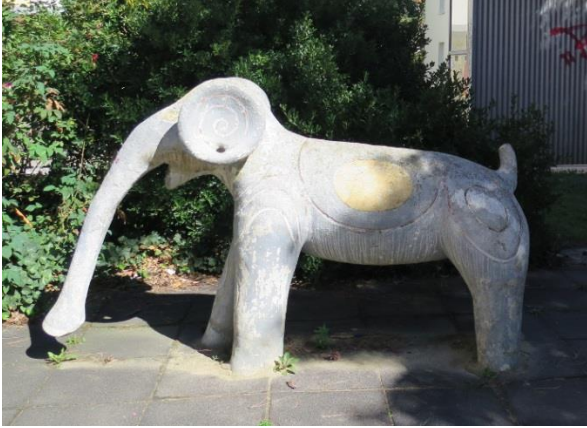
Abbildung 11: "Elefant" im Jahr 2017

samte Oberfläche Schäden an der Beschichtung auf. Darüber hinaus gab es im Bereich des rechten Ohres Risse mit bis zu 2 mm Rissbreite (s. Abb. 12).

Der Stadtrechnungshof Wien empfahl der Magistratsabteilung 7, Instandhaltungsmaßnahmen an der Plastik "*Elefant*" betreffend die Beschichtung und Risse vornehmen zu lassen, da ein fortschreitendes Eindringen von Feuchtigkeit zu noch größeren Schäden am Kunstwerk führen kann.

Instandhaltungsmaßnahmen wären an der Plastik "*Elefant*" in Wien 21, Floridsdorfer Hauptstraße 6 - 8 betreffend die Beschichtung und Risse vornehmen zu lassen, da ein fortschreitendes Eindringen von Feuchtigkeit zu noch größeren Schäden am Kunstwerk führen kann (s. Pkt. 4.2.3.3).

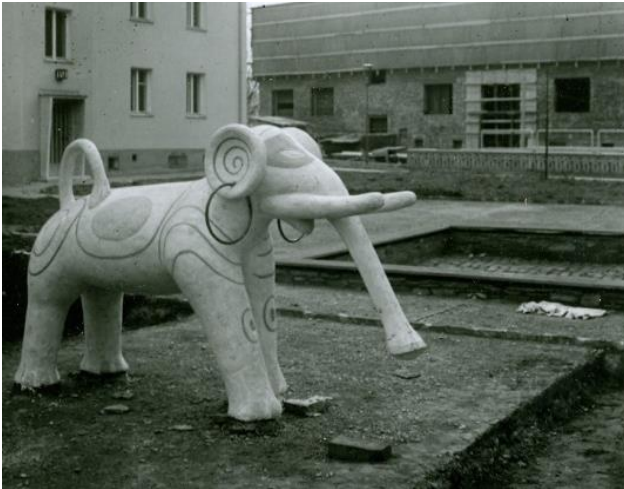
Abbildung 13: "Elefant", historisches Foto

Der Vergleich mit einer historischen Aufnahme (s. Abb. 13) zeigte, dass Teile der ursprünglichen Plastik, nämlich die Stoßzähne, die Ohrringe und ein Teil des Schwanzes fehlten.

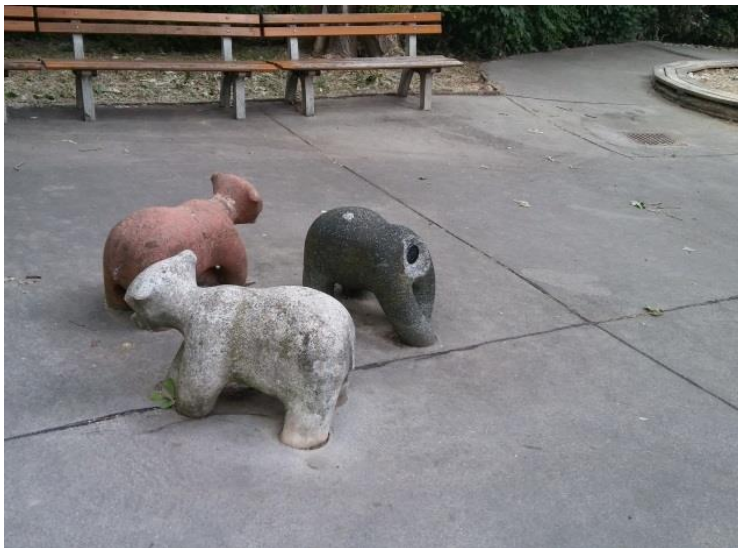
Abbildung 14: "Drei Bären"

4.2.3.5 Eine weitere Begehung des Stadtrechnungshofes Wien am 7. Juni 2017 zeigte, dass die Plastik "Drei Bären" (1957/58) von Eduard Robitschko in Wien 21, Matthäus-Jiszda-Straße 3 - 11 augenscheinlich mutwillig beschädigt worden war (s. Abb. 14). Gemäß Erlass MD-GBR-30/2011 besteht die Verpflichtung im Rahmen der Hohheits-

Der Stadtrechnungshof Wien empfahl der Magistratsabteilung 7, für den Fall der Beschädigung oder des Diebstahls eines Kunstwerkes im Einzelfall zu prüfen, ob eine Anzeige geboten erscheint. Bei Nichterstattung wären die Gründe dafür zu dokumentieren.

Für den Fall der Beschädigung oder des Diebstahls eines Kunstwerkes sollte geprüft werden, ob eine Anzeige geboten erscheint. Bei Nichterstattung wären die Gründe dafür zu dokumentieren (s. Pkt. 4.2.3.5).

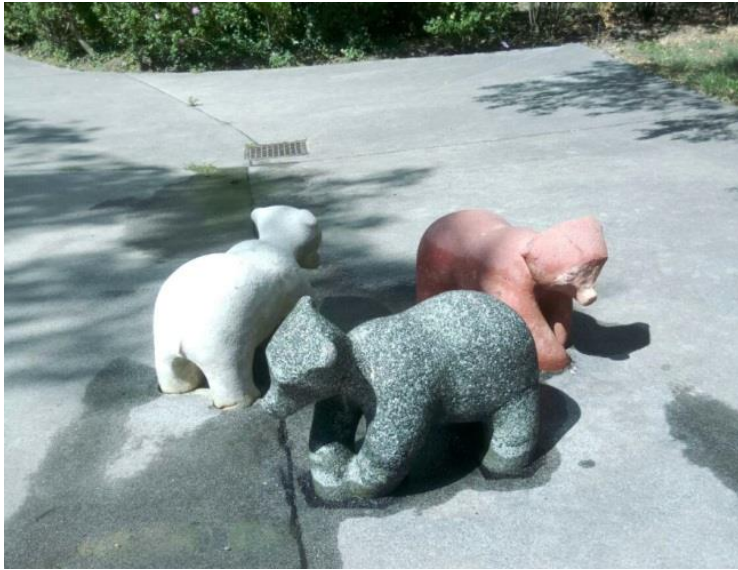
Abbildung 15: "Drei Bären" nach der Restaurierung

Die Magistratsabteilung 7 ließ im Prüfungszeitraum die Restaurierung im Weg der Magistratsabteilung 34 durchführen. (s. Abb. 15).
