STADTRECHNUNGSHOF WIEN

StRH V - 9/17

MA 51, Prüfung elektrischer
Anlagen in ausgewählten Objekten

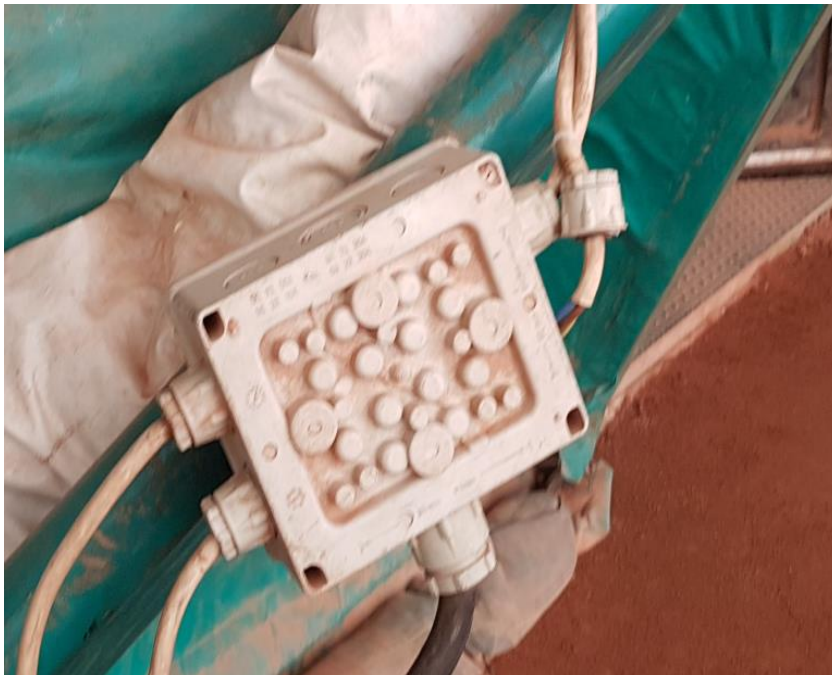
Abbildung 1: Unsachgemäße Montage einer Verteilerdose

4.7.2 Bei Sportanlagen mit Außenbereichen wurden wiederholt unsachgemäße Kabelführungen bzw. Kabelbefestigungen sowie unsachgemäße verwendete Verteilerdosen vorgefunden (s. Abbildung 1 und Abbildung 2).

Der Stadtrechnungshof Wien empfahl der Magistratsabteilung 51, bei den eigenverwalteten Sportanlagen vermehrt auf die ordnungsgemäße Verlegung von Kabeln sowie auf die ordnungsgemäße Montage von Verteilerdosen und Leuchten, insbesondere im Außenbereich, zu achten.

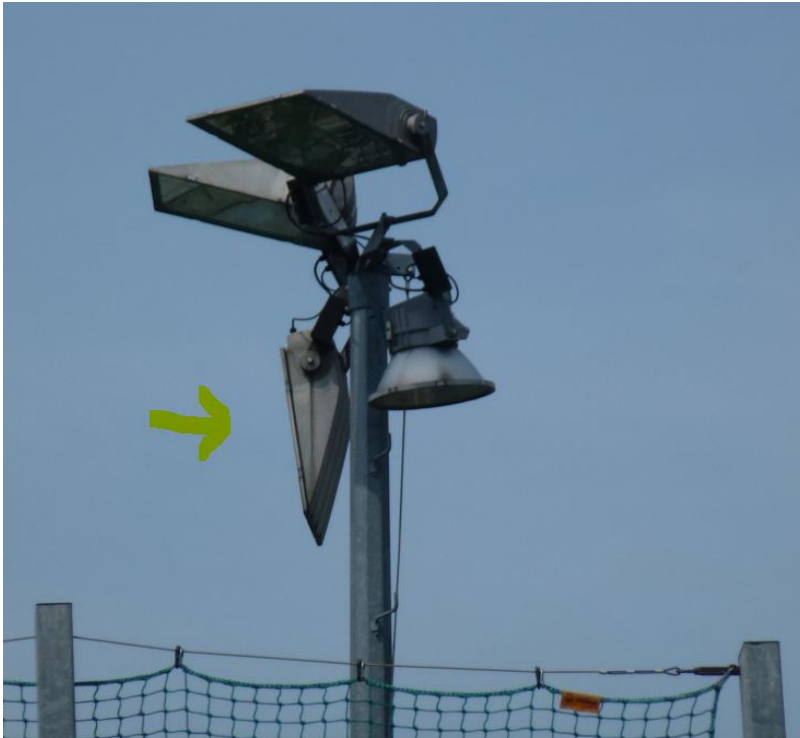
Abbildung 3: Planflächenstrahler, entgegen der Montagevorschrift befestigt (gelber Pfeil)

4.7.7 Die Beleuchtung einer Sportanlage wurde mit modernen Planflächenstrahlern durchgeführt. Einer dieser Planflächenstrahler war jedoch entgegen der Montagevorschrift um 90° verdreht montiert, also vertikal anstelle horizontal (s. Abbildung 3). Somit könnte Wasser in das Innere der Leuchte eindringen und es könnte zu unerwünschten Lichtbelästigungen durch diesen Scheinwerfer kommen.

Der Stadtrechnungshof Wien empfahl, für die bestimmungsgemäße Montage des Planflächenstrahlers zu sorgen. Dies wurde dem Stadtrechnungshof Wien von der Magistratsabteilung 51 noch im Zeitpunkt der Prüfung zugesagt.

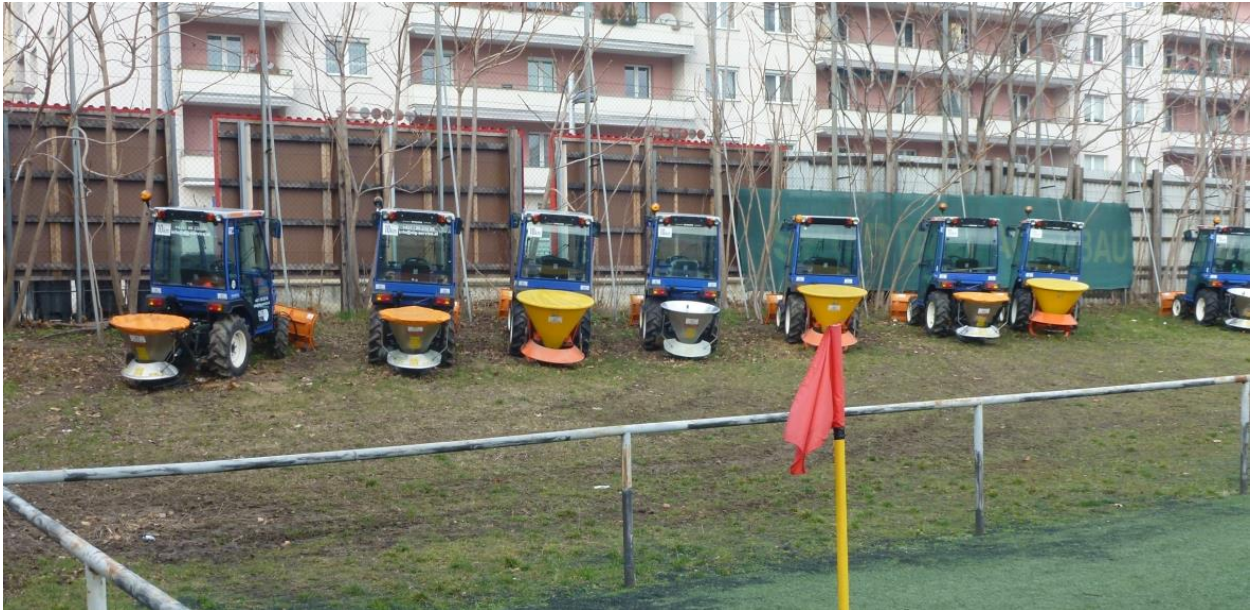
Abbildung 4: In einer Sportanlage abgestellte Fahrzeuge eines privaten Winterdienstes

5.4.1 Bei der Begehung einer Sportanlage im 3. Wiener Gemeindebezirk stellte der Stadtrechnungshof Wien fest, dass auf einem Teil der Sportanlage zahlreiche Fahrzeuge einer privaten Winterdienstfirma abgestellt waren (s. Abbildung 4). Ebenso waren dazugehörige Materialien wie Streusand bzw. Streusalz etc. in einer Holzbaracke sowie darum herum gelagert (s. Abbildung 5). Es gab jedoch keine Genehmigung der Magistratsabteilung 51 zur Unterverpachtung dieser Flächen.

Der Empfehlung des Stadtrechnungshofes Wien zur Entfernung der auf dieser Sportanlage vertragswidrig abgestellten Fahrzeuge sowie der gelagerten Materialien eines privaten Winterdienstes wurde noch im Zeitpunkt der Prüfung Folge geleistet.

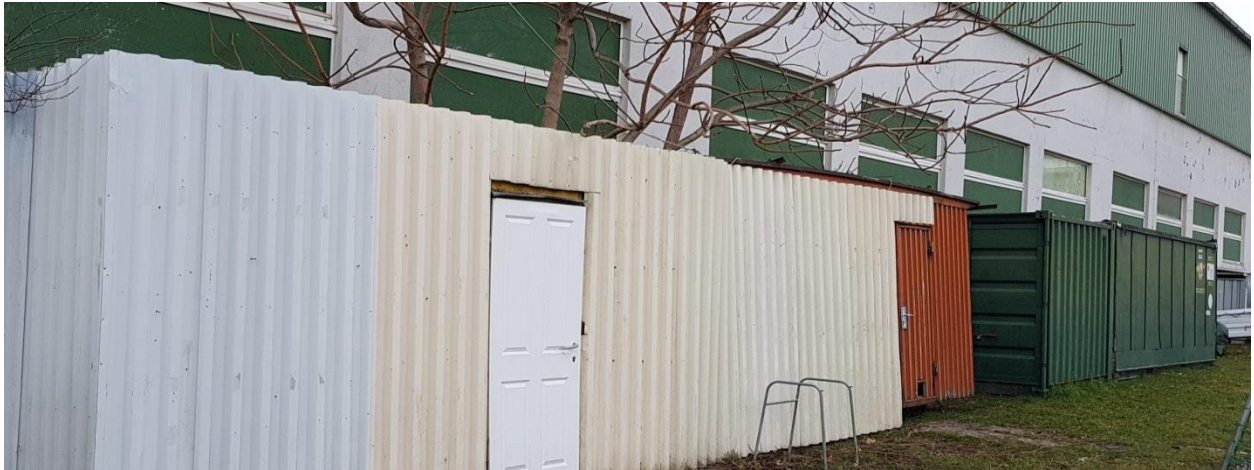
Abbildung 6: Container auf einer Sportanlage

In ebendieser Sportanlage waren auch zahlreiche verschlossene Container ohne Zustimmung der Magistratsabteilung 51 abgestellt worden (s. Abbildung 6).

Zudem wurde daneben auch Gerümpel gelagert.
