## STADTRECHNUNGSHOF WIEN

StRH V - 7/17

MA 49, Prüfung der Elektroinstallationen in ausgewählten  
Objekten

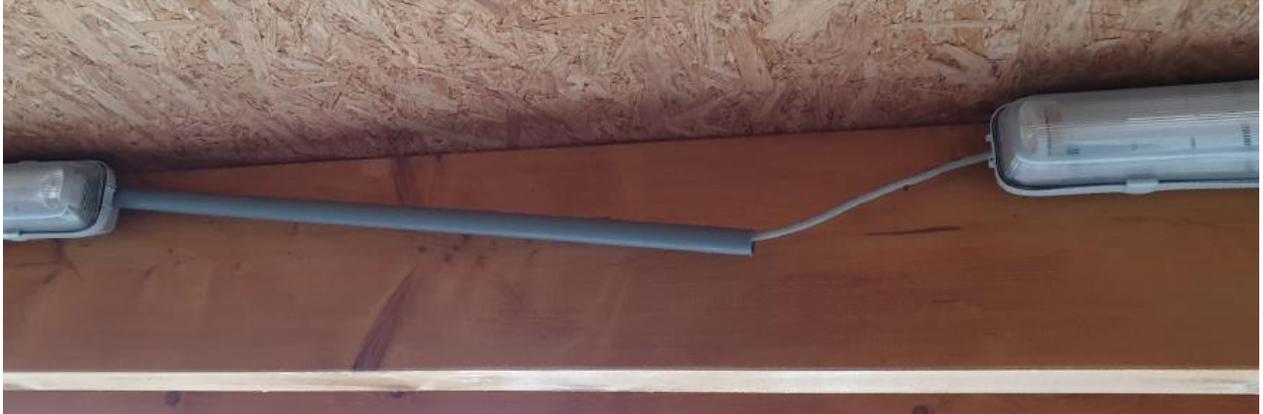
6.3.7 Im Bereich eines Flugdaches am Freigelände, bei der sogenannten "Backinsel", erfolgte die Verlegung von Kabeln und Leuchten nicht ordnungsgemäß (s. Abbildung 1).

Abbildung 1: Unzureichend befestigte Kabel und Leuchten bei einem Flugdach am Freigelände des Nationalparkcamps Lobau

Der Stadtrechnungshof Wien empfahl, für eine ordnungsgemäße Befestigung der Kabel und Leuchten zu sorgen.

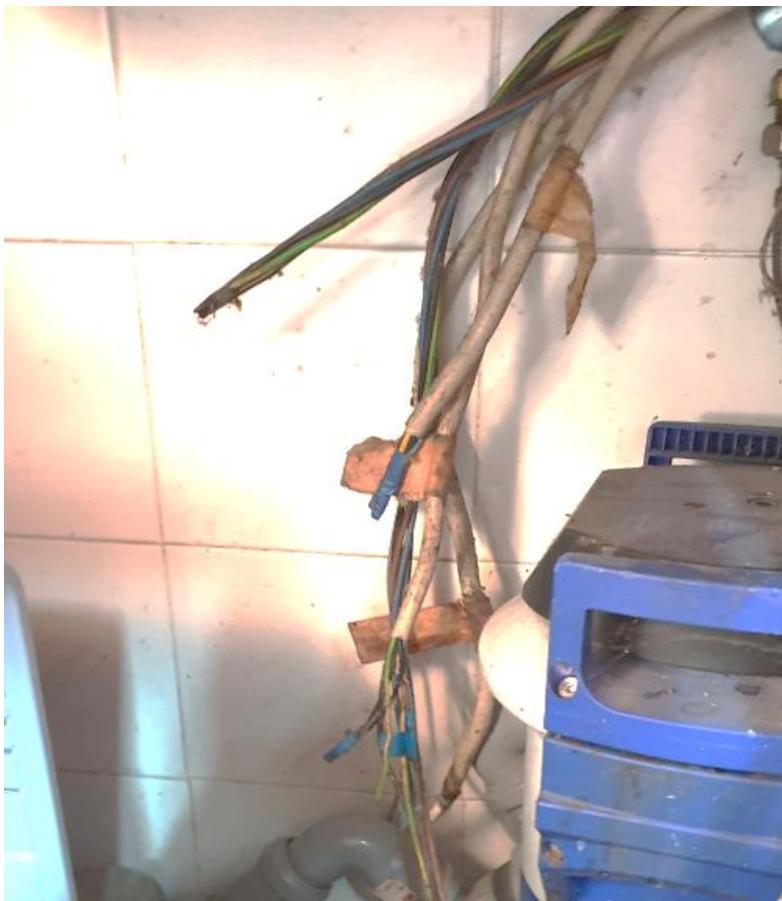
Bei der Besichtigung der elektrischen Anlage des verpachteten Objektes gewann der Stadtrechnungshof Wien den Eindruck, dass es sich dabei um eine ältere Anlage handelte, bei der immer wieder Änderungen und Erweiterungen durchgeführt worden waren. So gab es wiederholt stillgelegte Kabel und Betriebsmittel, die nicht entfernt worden waren, sowie zahlreiche lose herabhängende, jedoch isolierte Kabelenden (s. Abbildung 2).

Abbildung 2: Lose herabhängende, jedoch isolierte Kabelenden

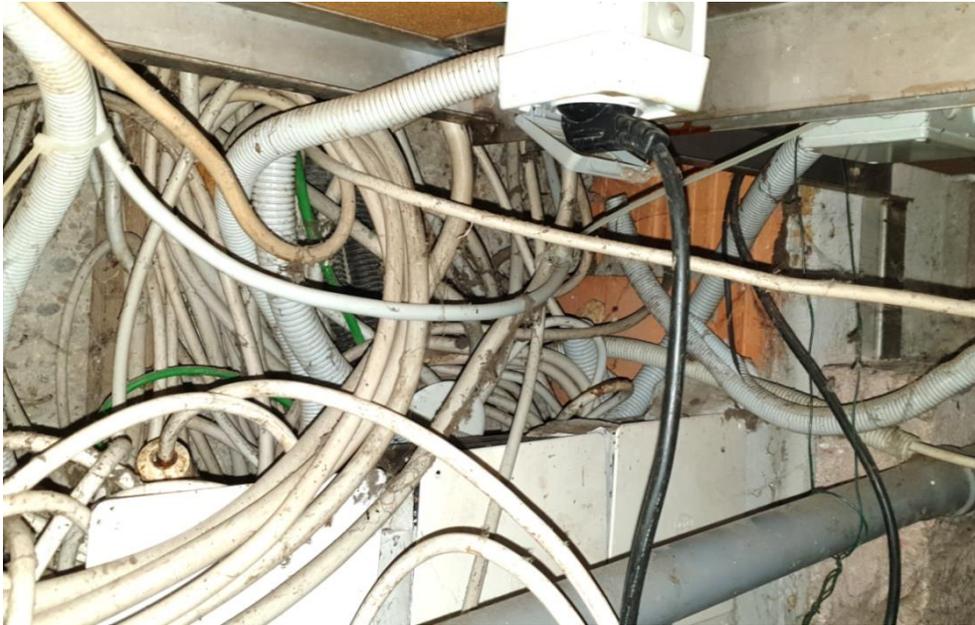
Ein Großteil der Verlegungen von Kabeln und Leitungen entsprach nicht den sicherheitstechnischen bzw. normativen Anforderungen.

Insbesondere fiel dies dem Stadtrechnungshof Wien bei den Kabeleinführungen zum Hauptverteiler auf (s. Abbildung 3).

Abbildung 3: Unsachgemäße Verlegung der Kabel bei der Einführung in den Hauptverteiler

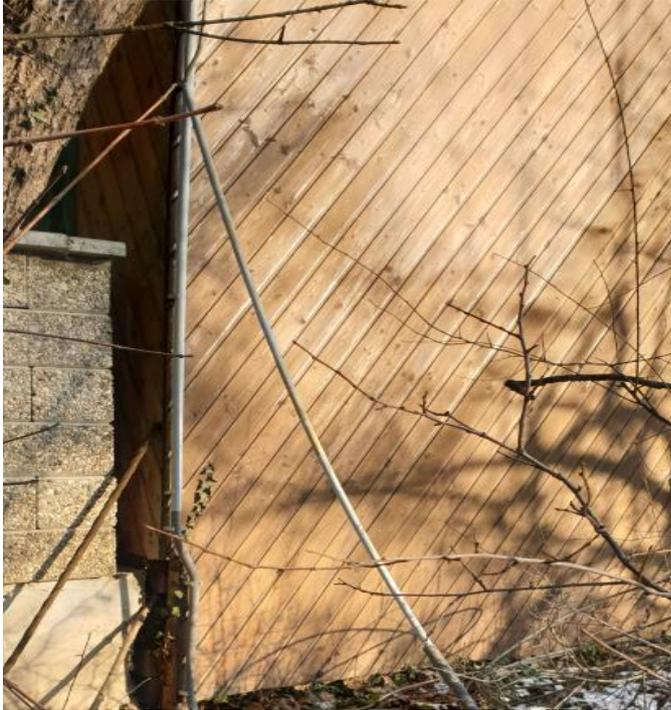
Im Außenbereich erfolgte die Verlegung der Kabel zwar oftmals in entsprechenden Installationsrohren, nur waren diese überwiegend nicht ordnungsgemäß befestigt (s. Abbildung 4).

Abbildung 4: Nicht befestigtes Installationsrohr im Freien

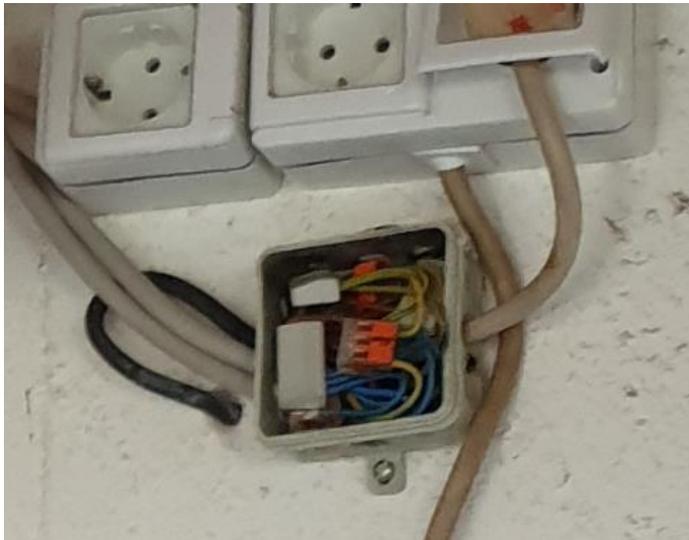
In einem öffentlich zugänglichen WC fehlte die isolierende Abdeckung einer Verteilerdose (s. Abbildung 5).

Abbildung 5: Verteilerdose in einem öffentlich zugänglichen WC, bei der die isolierende Abdeckung fehlte
