## STADTRECHNUNGSHOF WIEN

StRH V - 15/17

Wiener Linien GmbH & Co KG,  
Sicherheit von Fahrzeughebebühnen  
für Autobusse

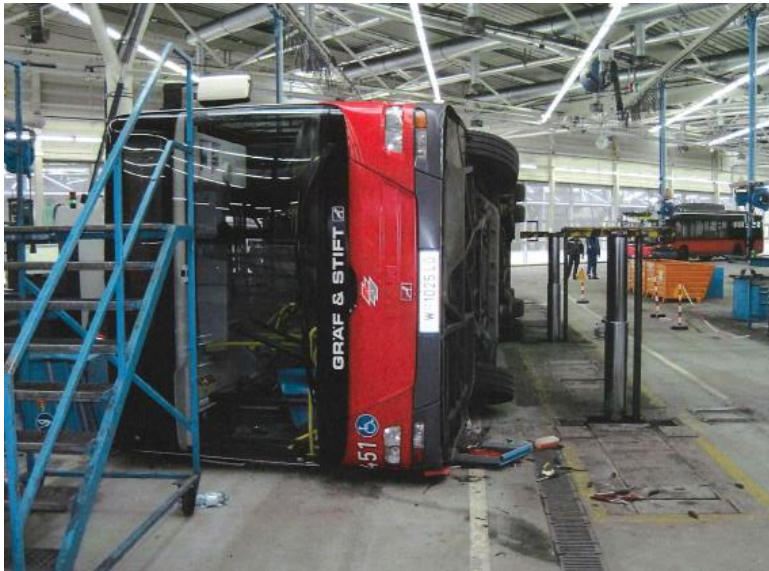
3.1 Die Wiener Linien GmbH & Co KG bestätigte, dass am 11. Jänner 2016 ein zweiachsiger Autobus von einer Hebebühne mit verfahrbaren Hubstempeln in der Busgarage Leopoldau aus einer Höhe von 1,77 m gestürzt war (s. Abbildung 1).

Abbildung 1: Von der Stempelhebebühne gestürzter zweiachsiger Autobus

6.5 Die eingehende Untersuchung der Stabsstelle R21 ergab, dass der Vorfall zumindest drei einander ergänzende Ursachen im Zusammenhang mit der falschen Positionierung des Autobusses auf der Stempelhebebühne hatte:

- Der durch die Programmierung umgesetzte Abstand zwischen den zueinander in horizontaler Richtung beweglichen Hubstempeln der Hebebühne stimmte um 9 cm nicht mit dem Radstand für die gegenständliche Autobustype überein. Dies könnte durch eine falsche Einstellung oder durch eine Messungenauigkeit aufgrund einer Verschmutzung eines Messwertaufnehmers passiert sein. Bei der zweiten baugleichen Stempelhebebühne in der Busgarage Leopoldau wurden keine Abweichungen zwischen den programmierten und den tatsächlich umgesetzten Achsabständen festgestellt.
- Der Autobus war schräg gegenüber der Stempelhebebühne positioniert.
- Vor dem endgültigen Anheben des Autobusses erfolgte trotz entsprechender Vorgaben aus den Arbeitsanweisungen keine Überprüfung der Lastaufnahmemittel auf richtigen Sitz und richtige Positionierung.

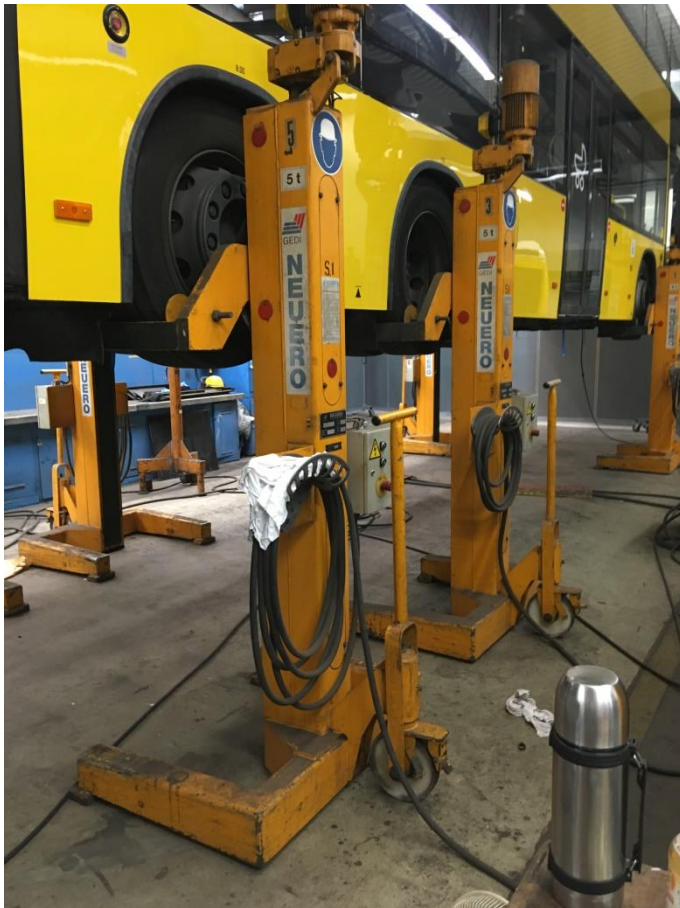
5.5 Die Abbildung 3 zeigt eine Mehssäulenhebebühne, bei der das Fahrzeug an den Rädern angehoben wird. Die möglichen Kippkanten liegen außerhalb der Fahrzeugbrei-

te. Ähnliche Mehrsäulenhebebühnen waren zum Zeitpunkt der Prüfung durch den Stadtrechnungshof Wien auch bei der Wiener Linien GmbH & Co KG im Einsatz.

Abbildung 3: Hochgehobener Hochdeckerbus bei den Berliner Verkehrsbetrieben

5.6 Die abgebildete Mehrsäulenhebebühne ist nicht am Boden befestigt. Für derartige ortsveränderliche Hebebühnen ist in der ÖNORM EN 1493 - *Fahrzeug-Hebebühnen* (Ausgabedatum 1. November 1998 bzw. 1. November 2010) eine Prüfung der Standsicherheit vorgesehen. Diese entfällt bei Stempelhebebühnen, die stabil im Boden verankert sind.

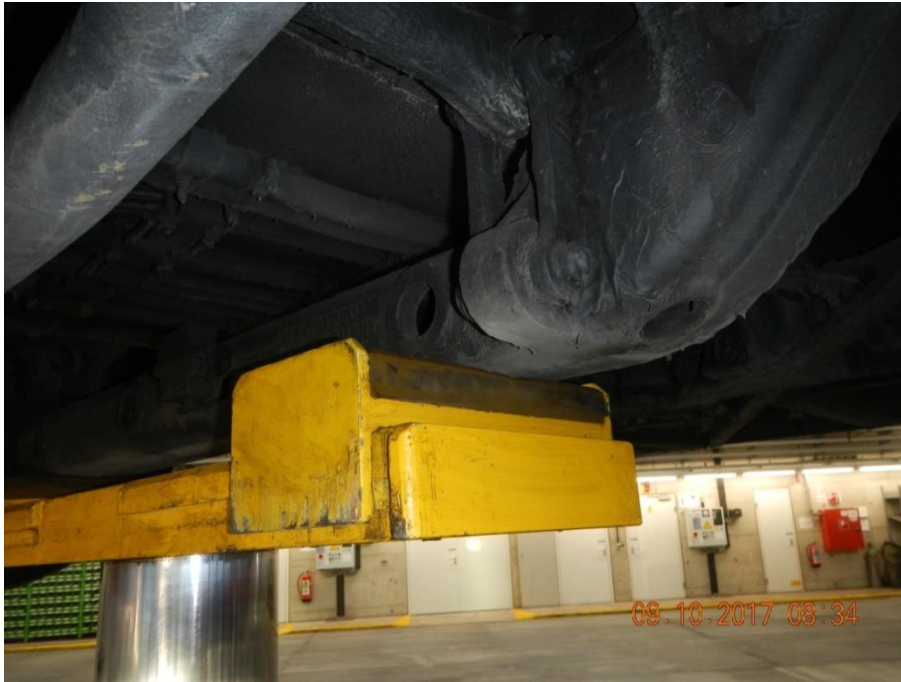
7.29 Die Mitarbeitenden der Wiener Linien GmbH & Co KG benützten die vorgeschriebenen persönlichen Schutzausrüstungen wie beispielsweise eine Anstoßkappe und die entsprechenden Sicherheitsschuhe. Die Prüfenden des Stadtrechnungshofes Wien stellten beim gesamten Vorgang keine Abweichungen von geltenden Sicherheitsvorschriften fest. Auf den Kopfplatten der Stempelhebebühne waren die auf den gegenständlichen Autobustyp bezogenen Aufnahmeschieber aufgesetzt (s. Abbildung 5).

Abbildung 5: Aufnahmeschieber auf der vorderen Kopfplatte der Stempelhebebühne
