STADTRECHNUNGSHOF WIEN

StRH V - 7/19

Wiener Linien GmbH & Co KG,
Sicherheit bei der U-Bahn-Zugabfertigung

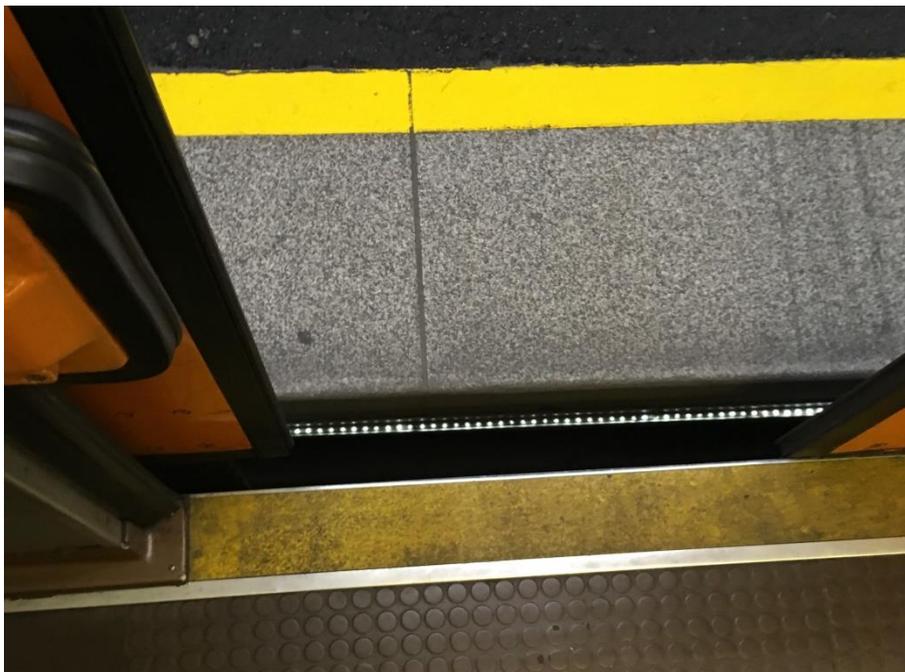
4.2.3 Wenngleich der Bahnsteigspalt im Vergleich zu anderen Eisenbahnanlagen in Österreich relativ gering war, erhöhte die Wiener Linien GmbH & Co KG die Wahrnehmbarkeit des Bahnsteigspalts für Fahrgäste in den Bogenhaltestellen mit den kleinsten im Netz vorkommenden Gleiskrümmungsradien durch eine zusätzliche Beleuchtung im Bahnsteigspalt. Zu diesem Zweck wurden in den Stationen Hietzing der U-Bahnlinie U4 und Karlsplatz der U-Bahnlinie U2 (s. Abbildung 1) Lichtleisten an den Bahnsteigseitigen Stirnflächen des Spalts angebracht.

Abbildung 1: Lichtleiste im Bahnsteigspalt in der Station Karlsplatz der U-Bahnlinie U2 in Fahrtrichtung Seestadt

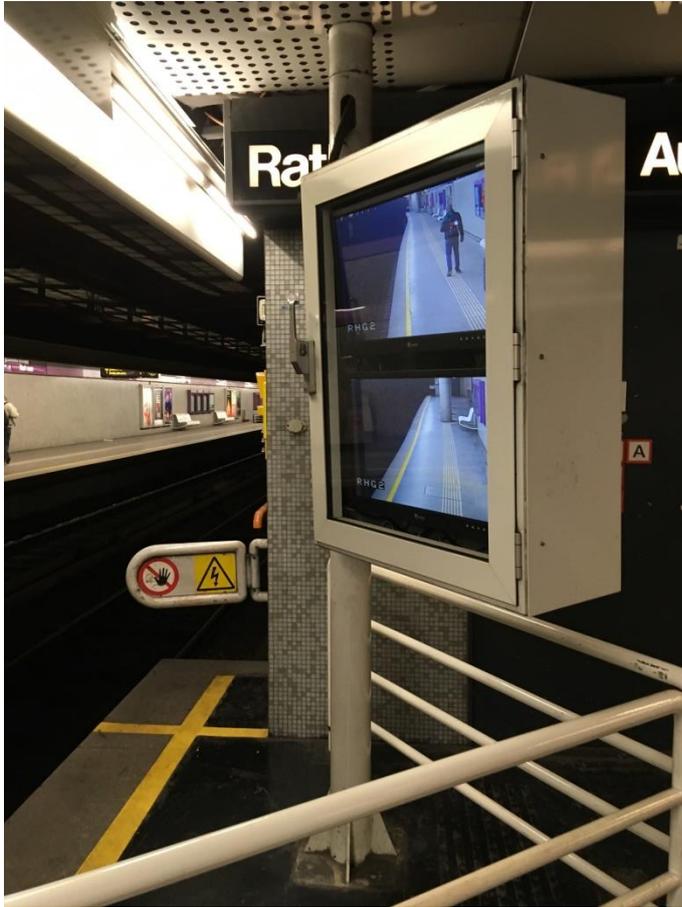
4.3.1 Die Bahnsteige wurden von Kameras überwacht. Die Kamerabilder wurden am Bahnsteigende auf Bildschirme übertragen, sofern diese dort vorhanden waren. Die Bildschirme dienten als Abfertigungshilfe (s. Abbildung 2).

Abbildung 2: Bildschirme als Abfertigungshilfe in der Station Rathaus der U-Bahnlinie U2 in Fahrtrichtung Seestadt

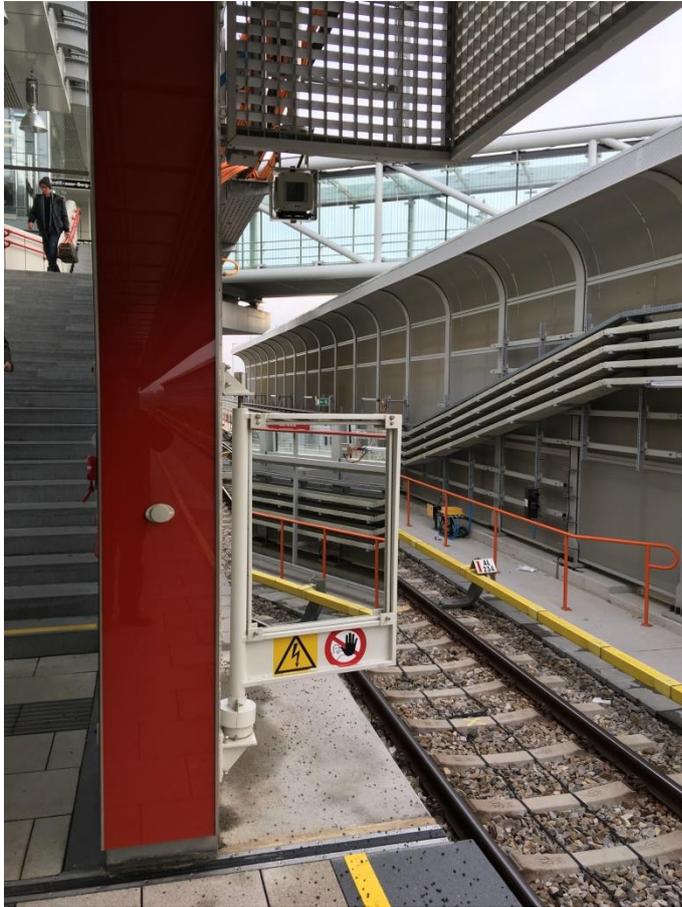
4.3.2 Für die Zugabfertigung wurden in vielen U-Bahn-Stationen Abfertigungsspiegel (s. Abbildung 3) herangezogen.

Abbildung 3: Spiegel als Abfertigungshilfe in der Station Oberlaa der U-Bahnlinie U1 für in der Endstation ankommende Züge

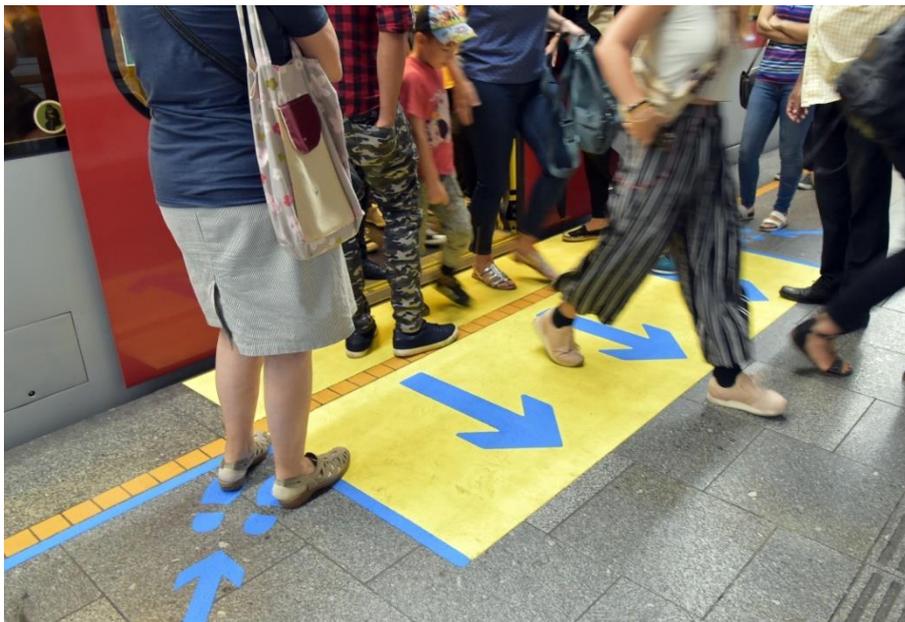
4.4.1 Um einen flüssigen Fahrgastwechsel zu erreichen, brachte die Wiener Linien GmbH & Co KG spezielle Bodenmarkierungen auf den Bahnsteigen in stark frequentierten Stationen der U-Bahnlinien U6 an. Dazu gehörten die U-Bahn-Stationen Handelskai, Längenfeldgasse, Meidling und Westbahnhof (s. Abbildung 4).

Abbildung 4: Bodenmarkierung zur Beschleunigung des Fahrgastwechsels in der Station Westbahnhof der U-Bahnlinie U6

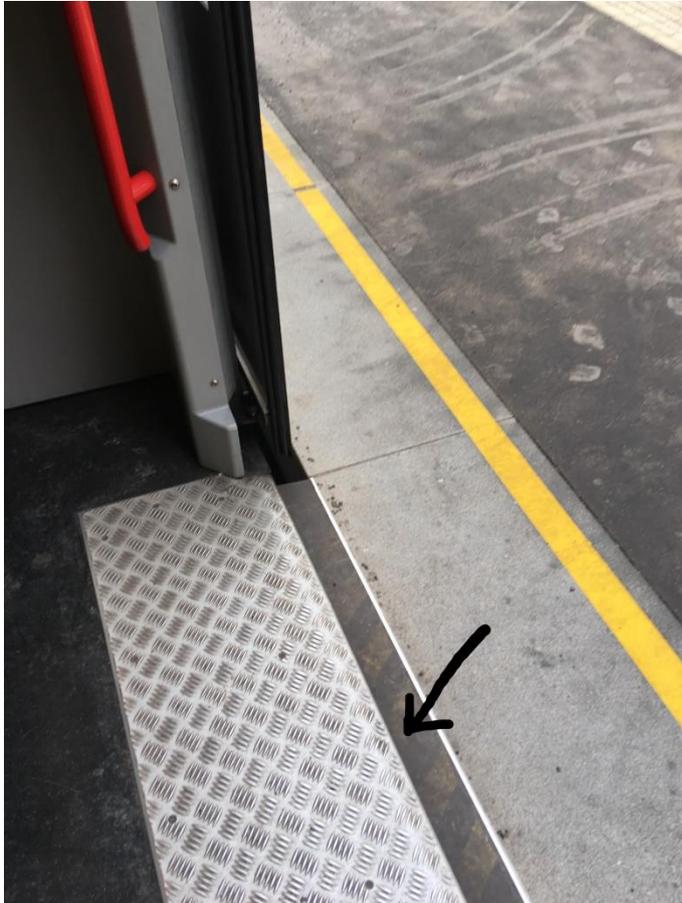
5.9 Die U-Bahn-Züge vom Typ "V" wiesen an der ersten und an der letzten Tür des gesamten Zuges Klapprampen zur kompletten Spaltüberbrückung auf (s. Abbildung 5). Diese Türen führten zu Mehrzweckabteilen, die z.B. von Rollstuhlfahrerinnen bzw. von Rollstuhlfahrern benützt wurden.

Abbildung 5: Spaltüberbrückung an einer Türöffnung des U-Bahn-Zuges vom Wagentyp "V" während eines Aufenthaltes in der U-Bahn-Station Stadtpark Fahrtrichtung Hütteldorf

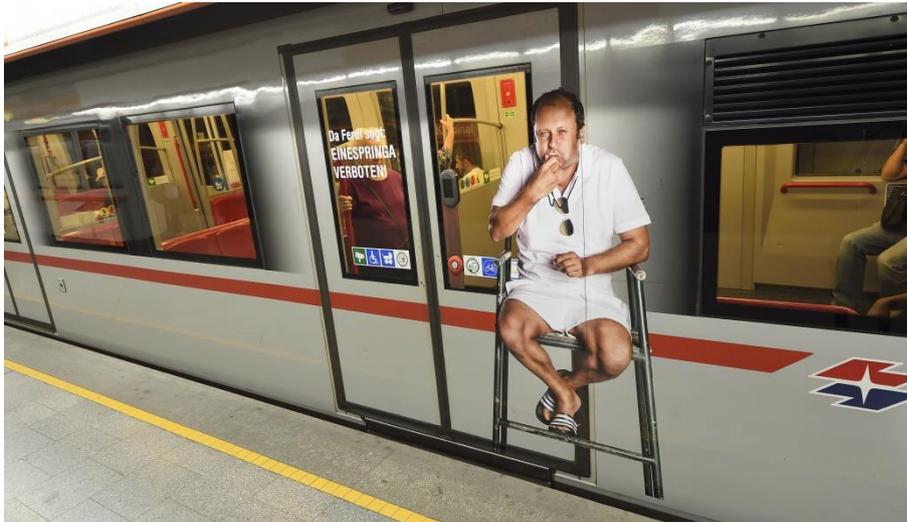
Abbildung 6: Beklebung mit der Aufschrift "Der Ferdl sogt: Einespringa verboten"

Die Abbildung 6 zeigt dazu ein Beispiel dieser Aufschriften im Dialekt.

6.3 Der Beweggrund der Wiener Linien GmbH & Co KG für diese Maßnahme war sicherheitstechnisch wesentlich. Obwohl die Wiener Linien GmbH & Co KG für die Fahrgäste U-Bahn-Züge in einem kurzen Intervall anbot, sprangen viele Fahrgäste noch im letzten Augenblick vor dem Schließen der Türen in den U-Bahn-Zug oder versuchten, die Türen für andere aufzuhalten. Auf der U-Bahnlinie U1 betrug das Intervall zur Hauptverkehrszeit beispielsweise lediglich zwei bis vier Minuten. Für die einzelnen Fahrgäste brachte das verbotene Einsteigen nach der Türschließwarnung fast keinen Zeitgewinn, aber ein Sicherheitsrisiko. Für den U-Bahn-Betrieb verursachten die Regelverstöße einzelner Fahrgäste Verspätungen durch blockierte Fahrgasttüren.

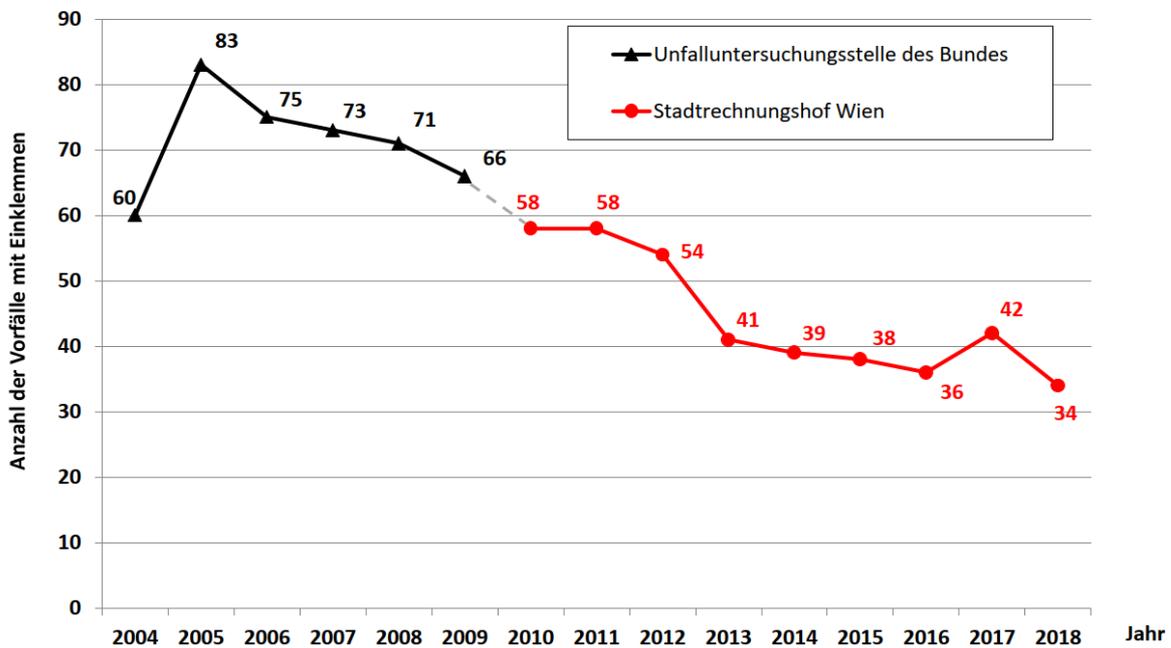
7.3.4 Das Gutachten, das dem Untersuchungsbericht der Unfalluntersuchungsstelle des Bundes (s. Punkt 7.2.6) beigelegt war, enthielt die Anzahl der Einklemmvorgänge bei den U-Bahnlinien mit Stromschiene aus den Jahren 2004 bis 2009. Diese zum Betrachtungszeitraum zusätzlichen Daten wurden in die graphische Darstellung über die Einklemmvorgänge mit aufgenommen, wodurch sich eine Übersicht über einen längeren Zeitraum ergab (s. Abbildung 7).

Abbildung 7: Vorfälle mit Einklemmen bei den Fahrgasttüren in den Jahren 2004 bis 2018 auf den U-Bahnlinien mit Stromschiene
