STADTRECHNUNGSHOF WIEN

StRH VI - 8/18

MA 46, Prüfung von Unfallhäufungsstellen hinsichtlich

Fußgängerinnen bzw. Fußgängern

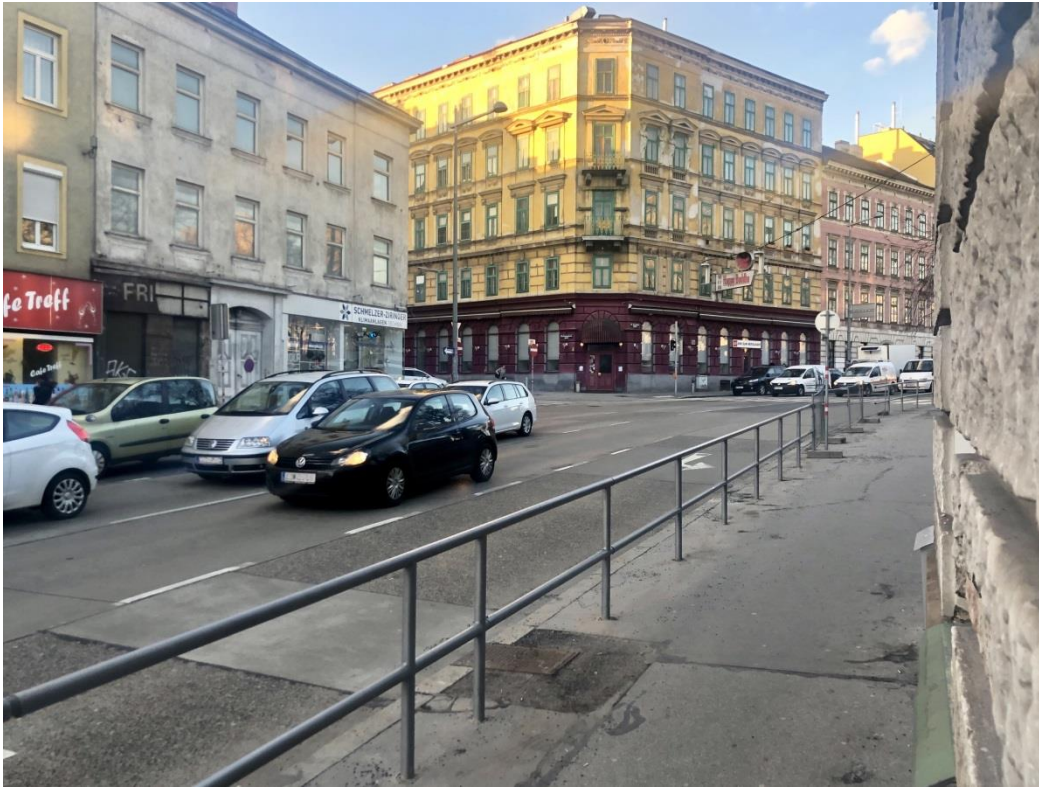
Abbildung 1: Blick aus dem Stationsgebäude

Bei dieser Kreuzung ergab die Analyse, dass der hohe Querungsbedarf am Mariahilfer Gürtel zur bzw. von der U-Bahn Station Gumpendorfer Straße mit dem vorhandenen - aber abseits gelegenen - signalgeregelten Schutzweg nicht ausreichend bedient werden konnte. Die Fußgängerinnen bzw. Fußgänger querten den Mariahilfer Gürtel auf Höhe der Herklotzgasse selbst bei "risiko- bzw. konfliktreichen Verkehrssituationen" außerhalb des Schutzweges. Insbesondere von der Clementinengasse kommend bzw. um diese zu erreichen, sollte damit ein Umweg vermieden werden.

Die Abbildung wurde nahezu parallel zum Mariahilfer Gürtel in nächster Nähe des Ausganges aus dem Stationsgebäude mit Blickrichtung zur Clementinengasse aufgenommen. Im Vordergrund ist perspektivisch das Schutzgeländer zu erkennen, das die Personenströme in Richtung der neuen Lichtsignalanlage für Fußgängerinnen bzw. Fußgänger leiten respektive ein direktes Betreten und Queren des Mariahilfer Gürtels unterbinden soll. Das Schutzgeländer endet auf Höhe des Schutzweges, erkennbar an den beiden unmittelbar davor angehaltenen, weißen Kfz. In die entgegengesetzte Richtung, also in Fahrtrichtung des Verkehrs gesehen, endet das Schutzgeländer auf Höhe des bereits vorhandenen Schutzweges nördlich der Sechshauser Straße.

Die Dienststelle zielte demnach mit ihrem Sanierungsvorschlag auf eine definierte Lenkung der Ströme an zu Fuß Gehenden von und zur U-Bahn Station ab. Sie erachtete dazu die Schaffung einer gesicherten Querungsmöglichkeit durch die Installation einer Lichtsignalanlage für Fußgängerinnen bzw. Fußgänger über den Mariahilfer Gürtel auf Höhe der Clementinengasse und die Errichtung eines Schutzgeländers als erforderlich. Das Schutzgeländer sollte die direkte Querung unterbinden und die Personen zu einem der nunmehr zwei signalgeregelten Schutzwege leiten.

Der Stadtrechnungshof Wien empfahl wegen der ehemals hervorstechenden Unfalltyphäufung, diese Kreuzung nach Vorliegen der aktuellen Unfalldaten prioritär zu evaluieren.

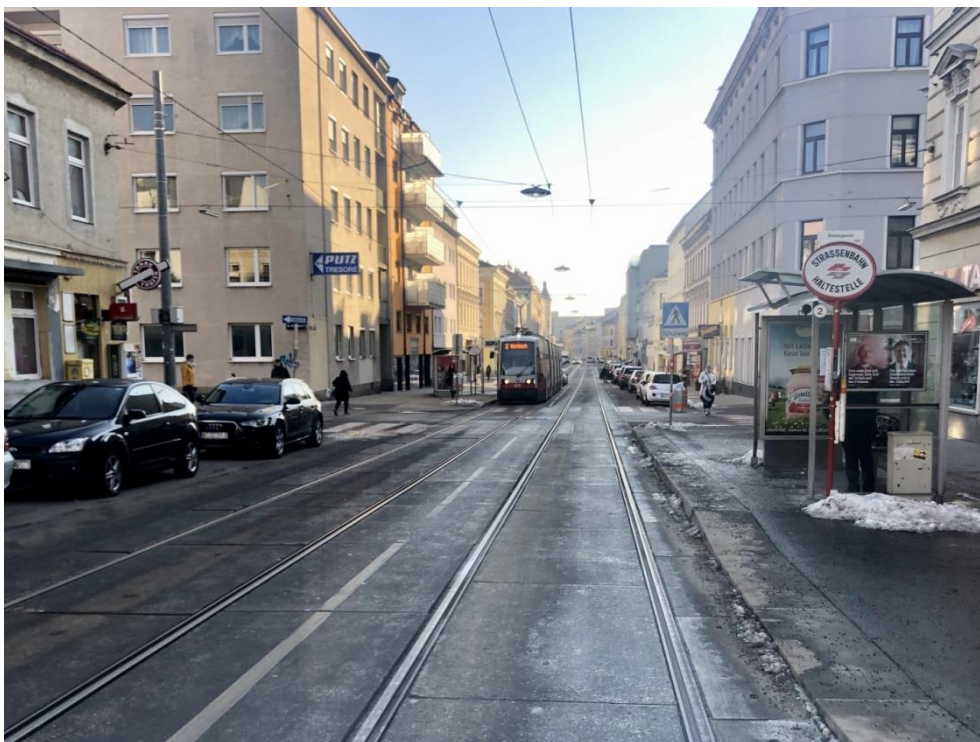
Abbildung 2: Stadteinwärtiger Blick entlang der Wilhelminenstraße

Hinsichtlich der gegenständlichen Unfallhäufungsstelle im 16. Wiener Gemeindebezirk waren vermehrt Unfälle mit zu Fuß Gehenden am stadteinwärtigen, d.i. der aus Annäherungsrichtung gesehen dem Kreuzungsplateau nachgelagerte Schutzweg über die Wilhelminenstraße zu verzeichnen. Die nachfolgende Abbildung zeigt den betroffenen Schutzweg unmittelbar vor der in der Haltestelle angehaltenen Straßenbahngarnitur.

Im Rahmen ihrer Konfliktbeobachtungen, d.s. die Betrachtungen des Verkehrsgeschehens vor Ort, kam die Magistratsabteilung 46 zu dem Schluss, die Anhaltebereitschaft der Fahrzeuglenkerinnen bzw. Fahrzeuglenker wäre infolge der gefahrenen Geschwindigkeiten nicht gegeben. Sie schlug daher dem Dezernat Behörde und Planung mit Schreiben vom 7. November 2018 als Sanierungsmaßnahme vor, im betroffenen Bereich der Wilhelminenstraße die erlaubte Höchstgeschwindigkeit auf 30 km/h zu reduzieren.

Abgesehen vom Aspekt der Annäherungsgeschwindigkeit sah der Stadtrechnungshof Wien in der Kenntlichmachung des Schutzweges Potenzial, das Gefahrenmoment weiter zu reduzieren. Obzwar vor dem ersten Schutzweg ein Hinweiszeichen nach § 53 Abs. 1 StVO. 1960 "Kennzeichnung eines Schutzweges" angebracht war, schien die Wahrnehmbarkeit des zweiten, unfallträchtigen Schutzweges auch wegen der optisch in den Vordergrund rückenden Straßenbahnschienen ausbaufähig. Durch eine Erneuerung der Bodenmarkierung, den Hinweis auf zwei in kurzem Abstand folgende Schutzwege, den Einsatz von Blinkleuchten und/oder sonstiger optischer Betonungen könnte eine verbesserte Wahrnehmung erzielt werden.

Der Stadtrechnungshof Wien regte demzufolge an, in den Sanierungsvorschlag Maßnahmen zur besseren Erkennbarkeit der Schutzwegesituation aufzunehmen.

Ferner fiel der geprüften Einrichtung im Zuge ihrer Beobachtungen die schlechte Erkennbarkeit von Fußgängerinnen bzw. Fußgängern vor dem eigentlichen Kreuzungsplateau auf. Der betroffene Bereich ist im linken Bilddrittel der Abbildung 2, u.zw. nächst der Tabaktrafik erkennbar. Der im Vergleich mit dem vorgezogenen Gehsteig im gegenüberliegenden Haltestellenbereich in anderer Flucht liegende Gehsteigrand zeigt sich insbesondere durch geparkte Kfz schwer wahrnehmbar. Der Faktenlage folgend ergänzte die Magistratsabteilung 46 ihren Sanierungsvorschlag um eine 3 m lange bauliche Gehsteigvorziehung an der - stadteinwärts gesehen - linken Ecke der Kreuzung.
