## STADTRECHNUNGSHOF WIEN

StRH V - 2/19

Wiener Lokalbahnen GmbH, Barrierefreiheit

von Stationen der Nebenbahn

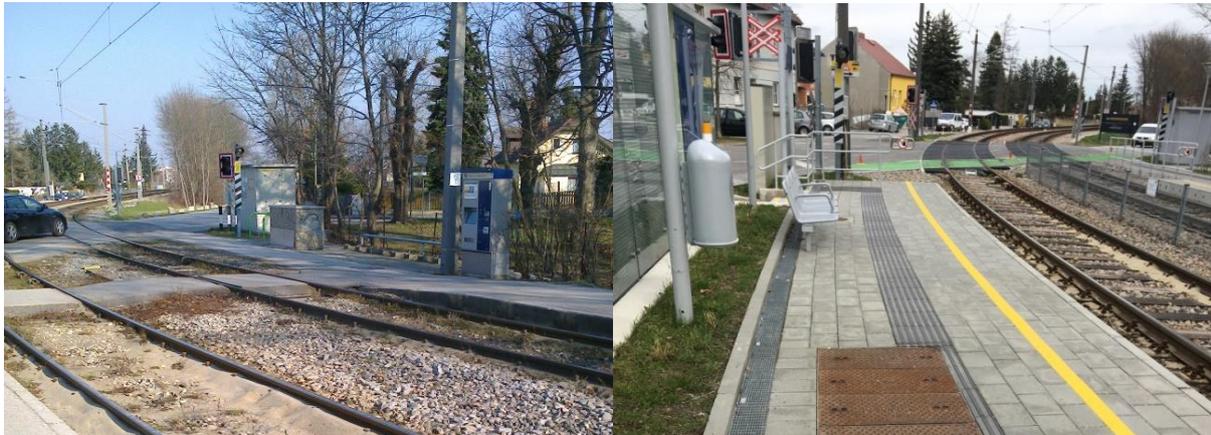
Abbildungen 1 und 2: Haltestelle Pfaffstätten-Rennplatz (links: am 19. März 2015, vor der Modernisierung; rechts: am 18. März 2019, nach der Modernisierung)

8.2 Zum Zeitpunkt des Vorfalles war die Haltestelle Pfaffstätten-Rennplatz noch nicht modernisiert gewesen (s. Abbildung 1). Sie verfügte im Haltestellenbereich noch über zwei Bahnsteigübergänge. Bei der modernisierten Haltestelle waren diese aufgelassen worden. Das vorschriftsmäßige Überschreiten der Gleisanlagen war für Fußgängerinnen bzw. Fußgänger nach der Modernisierung nur noch bei der an die Haltestelle angrenzenden technisch gesicherten Eisenbahnkreuzung über eine grün eingefärbte Fläche ordnungsgemäß möglich (s. Abbildung 2). Darüber hinaus war zwischen den Gleisen ein Zaun errichtet worden. Aufgrund der baulichen Umbaumaßnahmen war bei der modernisierten Haltestelle ein Vorfall, wie er sich am 1. Dezember 2014 ereignet hatte, in dieser Form nicht mehr zu erwarten.

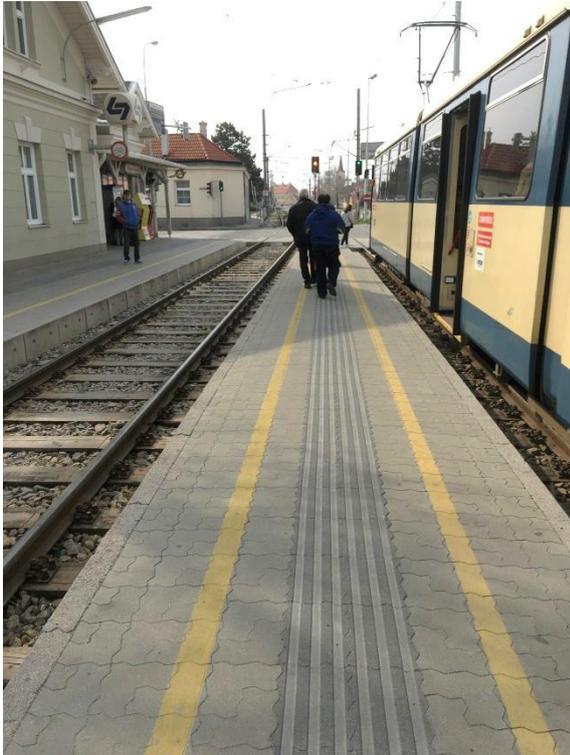
Abbildung 3: Bahnhof Wiener Neudorf (links im Bild: Gleis 1, rechts im Bild: Gleis 2), aufgenommen am 3. April 2019

8.4 Auf Gleis 2 hielt zu diesem Zeitpunkt ein Zug in Fahrtrichtung Baden Josefsplatz (vgl. Abbildung 3). Als der auf Gleis 1 einfahrende Zug etwa die halbe Bahnsteiglänge passiert hatte, versuchte der Jugendliche unmittelbar vor dem Zug das Gleis 1 in Richtung Gleis 2 schräg zu überqueren. Trotz sofort eingeleiteter Notbremsung bei gleichzeitiger Abgabe des Achtungssignals konnte der Triebfahrzeugführer das Niederstoßen des Jugendlichen nicht mehr verhindern. Als Unfallursache wurde im Vorfallsbericht vorschriftswidriges Betreten der Gleisanlagen angegeben. Der Jugendliche war durch das Tragen von Kopfhörern abgelenkt worden. Der Zusammenstoß löste lt. Vorfallsbericht beim Jugendlichen lediglich leichte Verletzungen aus.

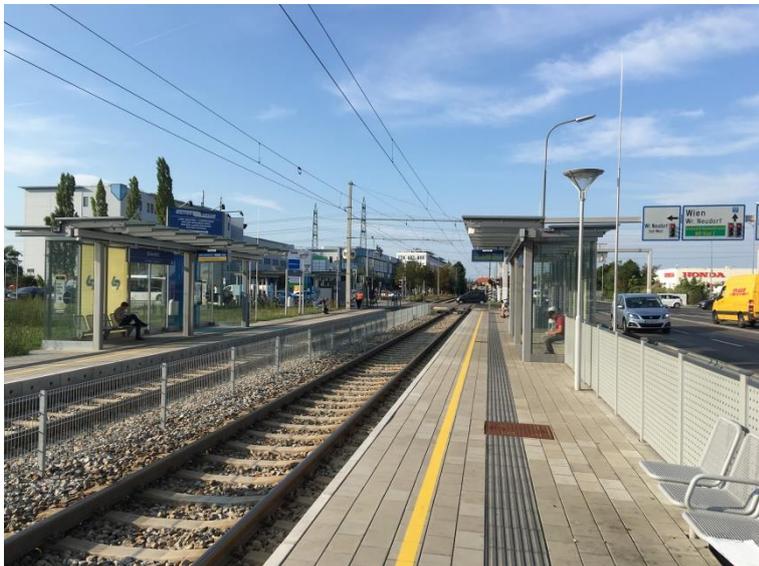
Abbildung 4: Modernisierte Haltestelle Griesfeld, aufgenommen am 26. August 2019

10.1.1 Die Modernisierung der Haltestelle Griesfeld (s. Abbildung 4) erfolgte lt. Wiener Lokalbahnen GmbH als genehmigungsfreies Vorhaben unter der Leitung einer in einem Verzeichnis gemäß EisbG geführten fachlich befähigten Person, die dem Personalstand der Wiener Lokalbahnen GmbH angehörte.

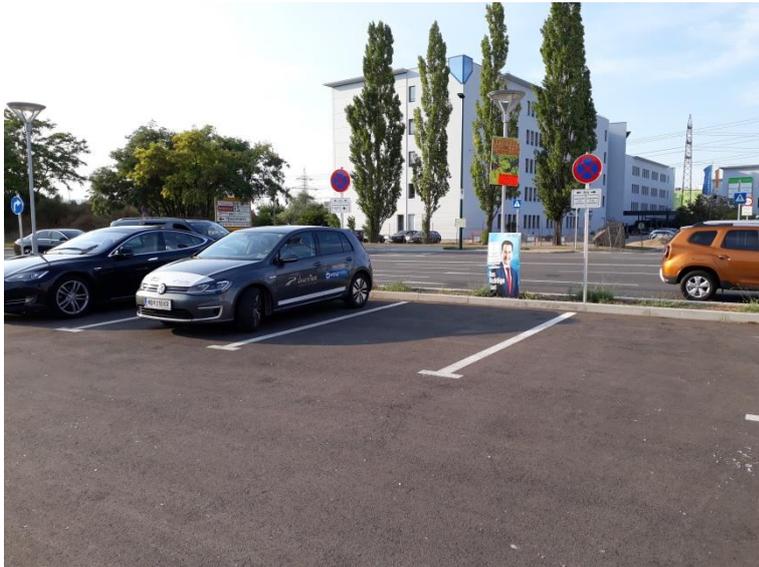
Abbildung 5: Parkplätze bei der Haltestelle Griesfeld, aufgenommen am 26. August 2019

10.1.7 Bei der Haltestelle Griesfeld wurden vier Parkplätze errichtet, die nur bestimmten Zwecken dienten. Ein Parkplatz war für ein E-Carsharing-Auto, ein anderer zum Aufladen elektrisch betriebener Fahrzeuge vorgesehen. Die restlichen beiden Parkplätze konnten für eine Ladetätigkeit mit einer Dauer von höchstens 15 min genutzt werden. Zum Zeitpunkt der Vororterhebung durch die Prüfenden des Stadtrechnungshofes Wien am 26. August 2019 um 17:30 Uhr waren die Parkplätze für die Ladetätigkeit (s. Abbildung 5) leer.

10.1.8 Wenngleich im Etappenplan Verkehr aus dem Jahr 2006 kein Behindertenparkplatz für die Haltestelle Griesfeld geplant war, wäre aus der Sicht des Stadtrechnungshofes Wien die Errichtung eines Behindertenparkplatzes im Zuge der Modernisierung von Vorteil gewesen. Personen mit Behinderungen bzw. mit eingeschränkter Mobilität wäre das Umsteigen auf die Nebenbahn erleichtert worden.

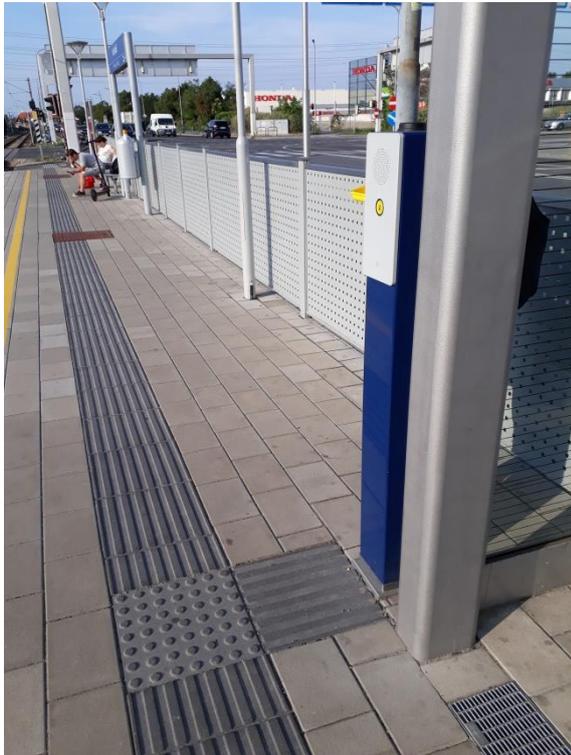
Abbildung 6: Notrufsäule in der Haltestelle Griesfeld, angeschlossen an das taktile Bodenleitsystem, aufgenommen am 26. August 2019

10.1.10 Die Haltestelle Griesfeld wurde mit einem taktilen Blindenleitsystem versehen. Die Leitstreifen waren zur Anzeige der Gehrichtung auf der sicheren Seite des Bahnsteiges, also nicht im Gefahrenbereich, angebracht. Die Notrufsäule war an das taktilen Blindenleitsystem angeschlossen (s. Abbildung 6), wodurch sehbehinderten und blinden Personen die Kontaktaufnahme mit der Leitstelle im Notfall erleichtert wurde.

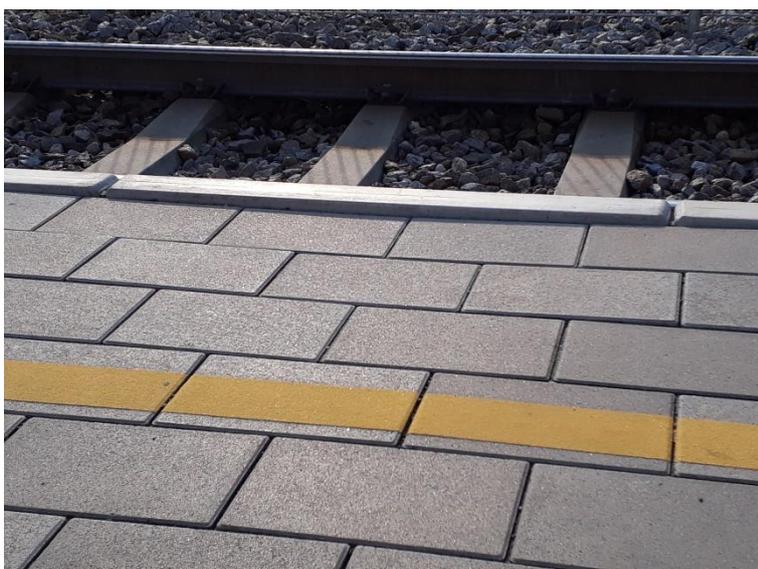
Abbildung 7: Stolpergefahr an der Bahnsteigkante in Fahrtrichtung Wien Oper in der Haltestelle Griesfeld, aufgenommen am 26. August 2019

10.1.18 Die Prüfenden des Stadtrechnungshofes Wien bemerkten an zwei lokal begrenzten Stellen der Bahnsteigkante in der Haltestelle Griesfeld in Fahrtrichtung Wien Oper am 26. August 2019 Absenkungen des Betonsteinpflasters gegenüber der Betonstützmauer (s. Abbildung 7). Durch den Höhensprung von bis zu 2 cm erhöhte sich das Risiko des Stolperns beim Einsteigen in den Zug bzw. beim Aussteigen aus dem Zug.

10.1.19 Der Stadtrechnungshof Wien empfahl der Wiener Lokalbahnen GmbH, die an zwei lokal begrenzten Stellen der Bahnsteigkante vorhandenen Absenkungen der Bahnsteigoberfläche in der Haltestelle Griesfeld in Fahrtrichtung Wien Oper zu beheben. Dadurch sollte die Stolpergefahr beim Einsteigen in den Zug bzw. beim Aussteigen aus dem Zug insbesondere für gehbehinderte Personen reduziert werden.

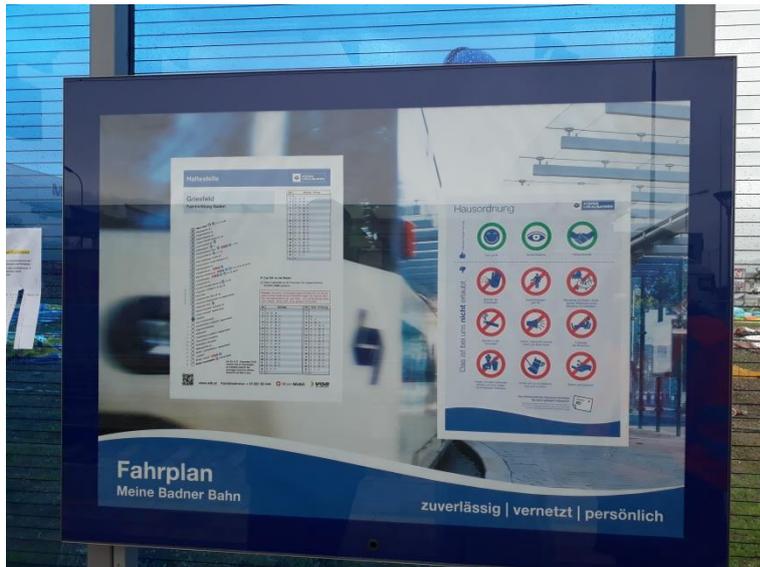
Abbildung 8: Informationsvitrine in der Haltestelle Griesfeld, aufgenommen am 30. April 2019

10.1.23 Die hinterleuchteten Informationsvitrinen enthielten wesentliche Informationen über die Hausordnung und den Fahrplan für die Fahrgäste (s. Abbildung 8).

10.1.24 Die obere Kante der Informationsvitrine war in einer Höhe von rd. 190 cm über dem Bahnsteig angebracht. Die Oberkante des Fahrplanes war in einer Höhe von rd. 175 cm angeordnet. Die Schriftzeichen der Stationsnamen und Zeiten waren rd. 3 bis 3,5 mm groß. Der Fahrplanaushang nahm eine Höhe von rd. 49 cm ein. Die Gesamthöhe der Informationsvitrine betrug einschließlich des blauen Vitrienenrahmens rd. 98 cm. Gemäß ÖNORM EN 16584-2 - *Bahnanwendungen - Gestaltung für die Nutzung durch PRM - Allgemeine Anforderungen, Teil 2: Informationen* (Ausgabedatum 1. März 2017) müssen die Informationen über die Abfahrt der Züge an mindestens einer Stelle in der Station auf einer Höhe von höchstens 160 cm verfügbar sein. Dadurch soll Rollstuhlfahrenden und Kleinwüchsigen das Lesen erleichtert werden. Dieses Maß war in der Station Griesfeld um rd. 15 cm überschritten. Nach Ansicht des Stadtrechnungshofes Wien könnte außerdem die Lesbarkeit der Aushänge insbesondere für sehbehinderte Personen durch Vergrößerung der Schriftzeichen und des Formats verbessert werden.

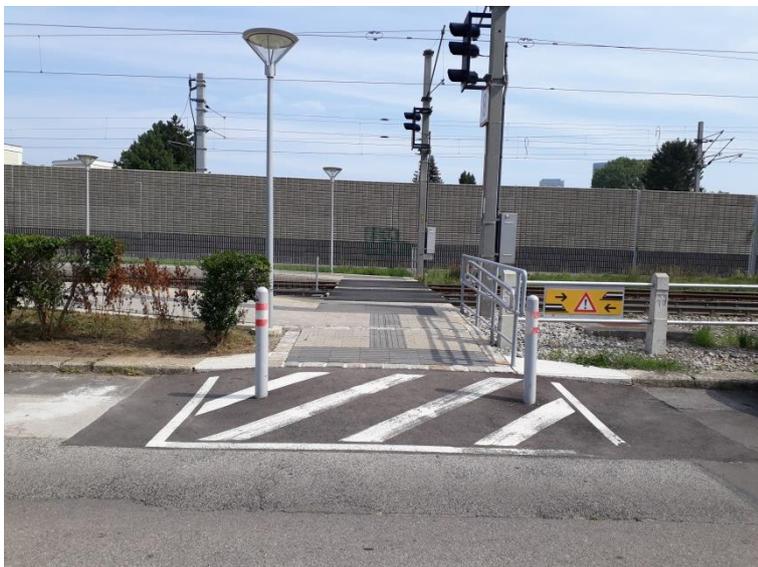
Abbildung 9: Schienengleicher Bahnsteigzugang der Haltestelle Schöpfwerk, aufgenommen am 28. August 2019

10.2.1 Zahlreiche Stationen der Wiener Lokalbahnen GmbH verfügten über schienengleiche Bahnsteigzugänge (s. Tabelle 4). Die Abbildung 9 zeigt beispielhaft den schienengleichen Bahnsteigzugang der Haltestelle Schöpfwerk. Dieser erhielt ein rutschfestes System von Gleistrogplatten mit relativ schmalen Spurrillen. Der Bahnsteigzugang verfügte über ein taktiler Bodenleitsystem. Der schienengleiche Bahnsteigzugang war mit rd. 2,40 m für die dort vorkommende Fahrgastfrequenz ausreichend breit.

10.2.2 Die örtlich zulässige Geschwindigkeit war im Bereich des schienengleichen Bahnsteigzuganges nach der Modernisierung der Haltestelle Schöpfwerk mit 40 km/h festgesetzt worden. Vor der Modernisierung betrug die örtlich zulässige Geschwindigkeit

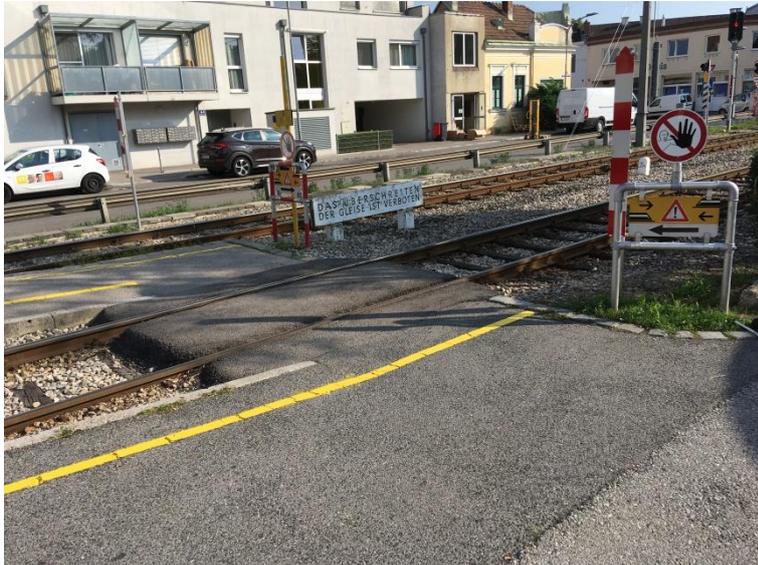
Abbildung 10: Schienengleicher Bahnsteigzugang im Bahnhof Traiskirchen Lokalbahn, aufgenommen am 26. August 2019

10.2.11 Der schienengleiche Bahnsteigzugang im Bahnhof Traiskirchen Lokalbahn (s. Abbildung 10) war weder für Rollstuhlfahrende noch für sehbehinderte und blinde Personen barrierefrei. Der schienengleiche Bahnsteigzugang verfügte über keine taktilen Bodenindikatoren zur Erkennung von Anfang und Ende der Oberfläche des Bahnsteigzuges. Diese sind gemäß ÖNORM EN 16587- *Bahnanwendungen - Gestaltung für die Nutzung durch PRM - Anforderungen an die Infrastruktur für hindernisfreie Wege* (Ausgabedatum 15. Juli 2017) vorgesehen.

10.2.12 Wegen der zu großen Spurrillenweite beim schienengleichen Bahnsteigzugang im Bahnhof Traiskirchen Lokalbahn war es möglich, dass das vordere Rad eines Rollstuhles zwischen der Oberfläche des Bahnsteigzuganges und der Schiene stecken bleibt. Zur Bewertung der richtigen Ausführung der Spurrillenweite war gemäß ÖNORM EN 16587 ein Mindestmaß von 40 mm und ein Höchstmaß von 55 mm heranzuziehen. Die Festlegung eines Mindestmaßes war wegen der Berücksichtigung des Spurkranzes vom Schienenrad erforderlich. Die tatsächlichen Spurrillenweiten betragen 70 mm bis 120 mm, wie die Messungen der Prüfenden des Stadtrechnungshofes Wien ergaben. Die relativ große Bandbreite der gemessenen Spurrillenweite war auf die unscharfen Kanten der zwischen den Schienen vorhandenen Asphaltoberflächen zurückzuführen. Die Spurrillen waren 45 bis 60 mm tief. Zeitgemäße rutschfeste Gleistrogplatten waren nicht verbaut.

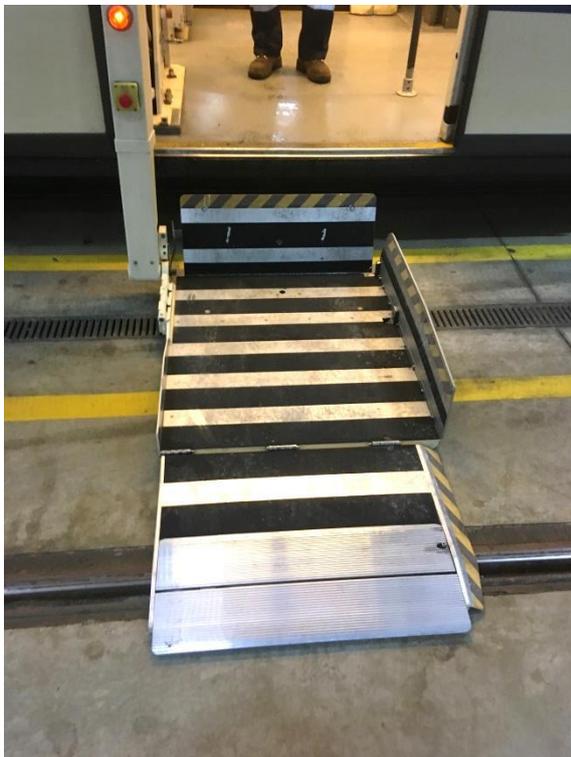
Abbildung 11: Fahrzeuggebundener Hublift an einem Triebwagen der Reihe 400, aufgenommen am 30. April 2019

10.3.1 Die Prüfenden des Stadtrechnungshofes Wien überprüften am 30. April 2019 die Funktionstüchtigkeit eines fahrzeuggebundenen Hublifts des Triebwagens der Reihe 400 mit der Betriebsnummer 406 (s. Abbildung 11). Die Auswahl des Triebwagens aus dem vorhandenen Fuhrpark wurde von den Prüfenden nach dem Zufallsprinzip vorgenommen. Ein Mitarbeiter der Wiener Lokalbahnen GmbH öffnete den Hublift mit einem Vierkantschlüssel und klappte eine mehrteilige Plattform mit Abrollsicherung heraus. Die Betätigung des Hublifts erfolgte über Taster zum Heben oder Senken der Plattform auf einer Handfernbedienung mit Spiralkabel. Während der Betätigung blinkte eine Warnleuchte am Hublift. Am Hebearm war ein gut sichtbarer und erreichbarer Pilztaster für den Notstopp angebracht, mit dem das Heben oder Senken jederzeit unterbrochen werden konnte. Der Hublift funktionierte dem Augenschein nach einwandfrei.

10.3.2 Der gegenständliche Hublift war gemäß AM-VO von einer externen Prüfstelle geprüft worden. Die nächste wiederkehrende Prüfung war für Juni 2019 vorgesehen, wie der Lochung an der Prüfplakette zu entnehmen war. Die in der AM-VO vorgesehene Frist für prüfpflichtige Arbeitsmittel war somit zum Zeitpunkt des Augenscheins nicht überschritten worden.

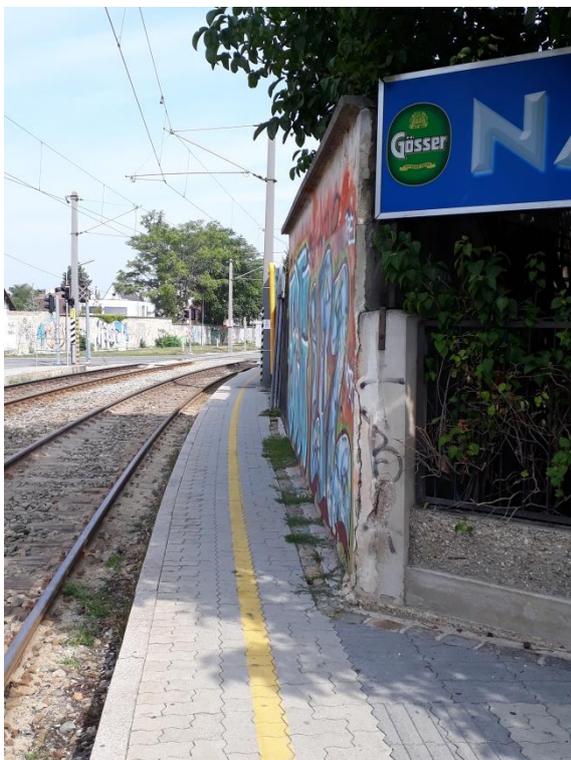
Abbildung 12: Schmäler Außenbahnsteig der Haltestelle Neu Erlaa in Fahrtrichtung Wien Oper, aufgenommen am 28. August 2019

10.3.11 Die Rollstuhlfahrenden konnten wegen der klappbaren Rampen auf der Plattform der Hublifte nicht nur quer zum Fahrzeug, sondern auch parallel zum Fahrzeug auf die Plattform fahren. Dadurch war eine zusätzliche Manövrierfläche in Querrichtung auf dem Bahnsteig technisch nicht unbedingt erforderlich. Trotzdem war nicht in allen Stationen ausreichend Platz für den ausgefahrenen Hublift. Das betraf den Außenbahnsteig der Haltestelle Schönbrunner Allee in Fahrtrichtung Baden Josefsplatz im noch nicht modernisierten Zustand und jenen der Haltestelle Neu Erlaa in Fahrtrichtung Wien Oper im vorderen Bereich (s. Abbildung 12). Letzterer war deutlich schmaler als 1.800 mm, wodurch der fahrzeuggebundene Hublift dort nicht eingesetzt werden konnte. Bei einem Oberleitungsmast war der Bahnsteig sogar nur rd. 1 m breit.

10.3.12 Aufgrund der beengten Verhältnisse am Bahnsteig waren die taktilen Bodenindikatoren in der Haltestelle Neu Erlaa und in der Haltestelle Schönbrunner Allee im noch nicht modernisierten Zustand nicht überall angebracht. Diese Stationen waren daher zum Zeitpunkt der Prüfung durch den Stadtrechnungshof Wien weder für Rollstuhlfahrende noch für sehbehinderte und blinde Personen uneingeschränkt benützlich. Diesem Umstand wurde am Fahrplan für die Haltestelle Schönbrunner Allee Rechnung getragen. Diese Haltestelle wurde am Fahrplan für Personen mit eingeschränkter Mobilität als nicht geeignet bezeichnet. Für die Haltestelle Neu Erlaa fehlte ein derartiger Hinweis.

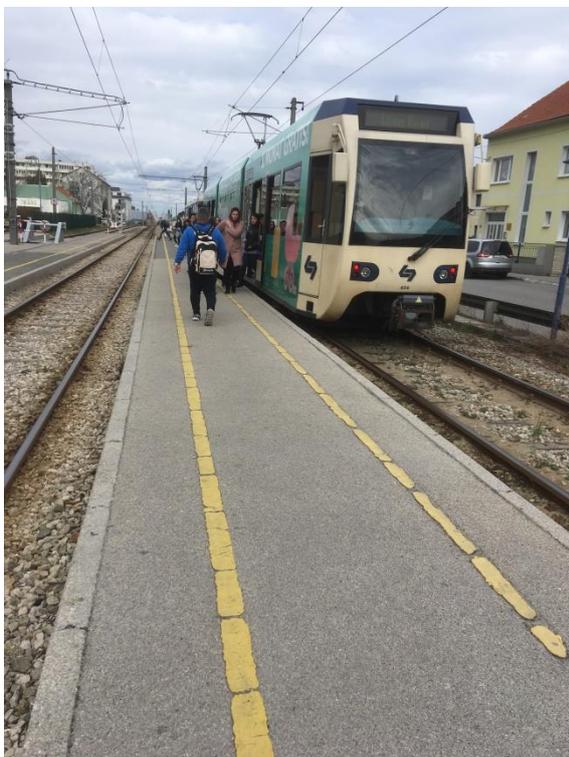
Abbildung 13: Schmalen Mittelbahnsteig des Bahnhofes Traiskirchen Lokalbahn, aufgenommen am 12. März 2019

10.4.7 Die noch nicht modernisierten Bahnhöfe Vösendorf-Siebenhirten, Wiener Neudorf (vgl. Abbildung 3), Traiskirchen Lokalbahn (s. Abbildung 13) und die Haltestelle Tribuswinkel-Josefsthal verfügten über verhältnismäßig schmale Mittelbahnsteige.

10.4.8 Der Stadtrechnungshof Wien merkte an dieser Stelle an, dass im Bahnhof Traiskirchen Lokalbahn die taktilen Bodenindikatoren zur Gänze fehlten. Sehbehinderte und blinde Personen konnten den Bahnhof Traiskirchen Lokalbahn bis zur beabsichtigten Modernisierung im Jahr 2020 nicht barrierefrei nützen.

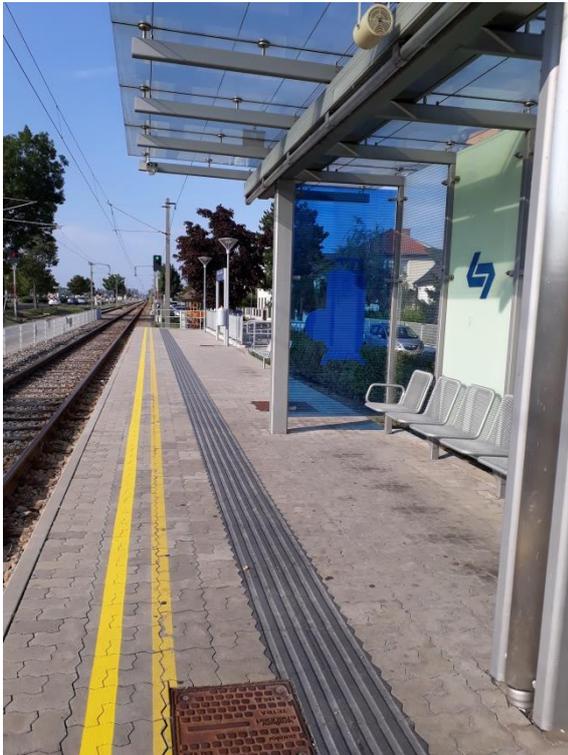
Abbildung 14: Unklare Anbringung der gelben Sicherheitslinie in der Haltestelle Möllersdorf, Lokalbahn, aufgenommen am 26. August 2019

10.4.16 Die Prüfenden des Stadtrechnungshofes Wien fanden bei ihrer Vororterhebung in der Haltestelle Möllersdorf Lokalbahn am 26. August 2019 zwei gelbe Sicherheitslinien gleichzeitig am Bahnsteig Richtung Wien Oper vor (s. Abbildung 14). Die Farbe der inneren gelben Sicherheitslinie war weniger abgenützt als die der äußeren gelben Sicherheitslinie. Die innere gelbe Sicherheitslinie dürfte daher später angebracht worden sein als die äußere gelbe Sicherheitslinie. Der von der Bahnsteigkante weiter entfernte Rand der jeweiligen gelben Sicherheitslinie war rd. 197 cm bzw. 222 cm von der Gleisachse entfernt, wie Messungen der Prüfenden des Stadtrechnungshofes Wien ergaben. Das Vorhandensein zweier gelber Sicherheitslinien auf einem Außenbahnsteig war unzulässig und führte naturgemäß zur Verwirrung der Fahrgäste. Diese konnten durch die doppelte Anbringung der gelben Sicherheitslinie nicht wissen, wo sie sich am Bahnsteig aufhalten durften und wo nicht.

10.4.17 Der Stadtrechnungshof Wien empfahl der Wiener Lokalbahnen GmbH, auf einem Außenbahnsteig nur eine gelbe Sicherheitslinie anzubringen, um den Gefahrenbereich eindeutig zu kennzeichnen. Wegen festgestellter Abweichungen der tatsächlichen Positionierung der gelben Sicherheitslinien vom Sollzustand sollte die Lage der gelben Sicherheitslinien aus Sicherheitsgründen in allen Stationen umgehend nachgeprüft werden und erforderlichenfalls korrigiert werden.

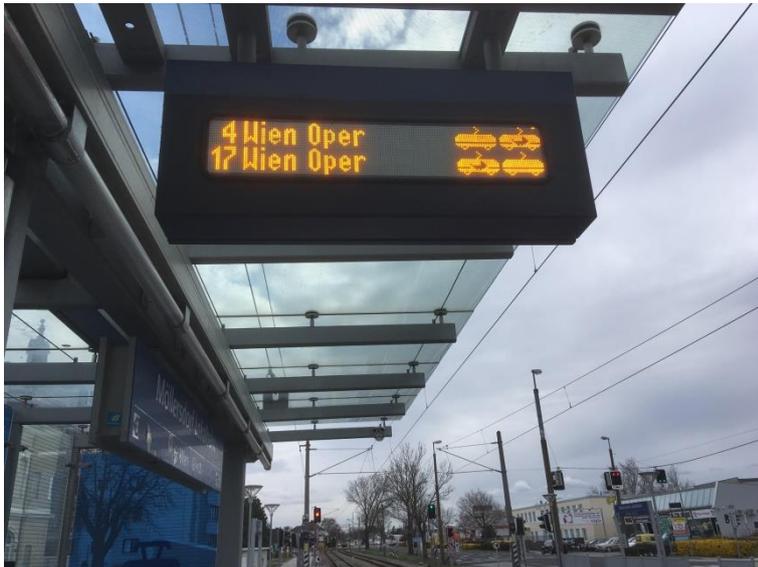
Abbildung 15: Fahrzielanzeiger in der Haltestelle Möllersdorf Lokalbahn, aufgenommen am 18. März 2019

10.5.1 Die Fahrzielanzeiger in den Stationen gaben für die nächsten beiden Züge die jeweils noch verbleibende Wartezeit in min, das Fahrziel und die Konfiguration der in Doppeltraktion geführten Züge an. Die Abbildung 15 zeigt einen Fahrzielanzeiger in der Haltestelle Möllersdorf Lokalbahn.

10.5.2 Bei der üblicherweise durchgeführten Doppeltraktion war einer der Triebwagen im Wageninneren stufenfrei, der andere wies Stufen auf. Stufen bilden Barrieren für Personen mit Behinderungen bzw. mit eingeschränkter Mobilität. Der stufenfreie Wagen wurde am Fahrzielanzeiger mit einem Kinderwagensymbol gekennzeichnet. Dadurch konnten Personen, die den stufenfreien Triebwagen nützen wollten bzw. aufgrund ihrer Mobilitätseinschränkung nützen mussten, die Lage eines geeigneten Aufstellortes am Bahnsteig besser abschätzen.

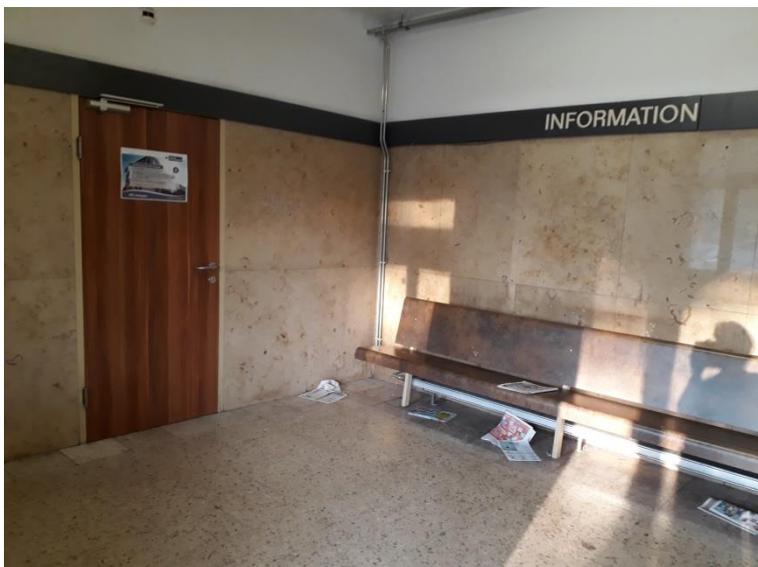
Abbildung 16: Warteraum im Bahnhof Vösendorf-Siebenhirten, aufgenommen am 28. August 2019

10.6.3 Die Abbildung 16 zeigt den Warteraum im Bahnhof Vösendorf-Siebenhirten, wie er von den Prüfenden des Stadtrechnungshofes Wien am 28. August 2019 um 18:42 Uhr vorgefunden wurde.

10.6.4 Der barrierefrei zugängliche Warteraum erfüllte seinen Zweck. Er wies leichte Verunreinigungen durch Gratiszeitungen auf. Laut Anschlag war der Warteraum von Montag bis Samstag von 05:30 Uhr bis 20:40 Uhr sowie am Sonntag von 07:15 Uhr bis 20:40 Uhr geöffnet. Die vom Warteraum aus zugänglichen Toilettenanlagen waren

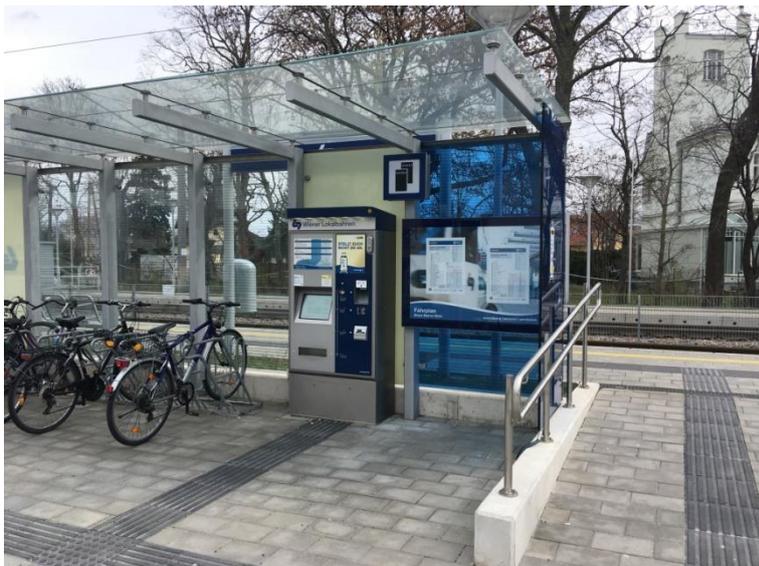
Abbildung 17: Haltestelle Pfaffstätten-Rennplatz, aufgenommen am 18. März 2019

10.8.1 Den Prüfenden des Stadtrechnungshofes Wien fiel auf, dass die Fahrscheinautomaten mit den Fußteilen eines Rollstuhles nicht unterfahrbar waren. Die Abbildung 17 zeigt dafür ein Beispiel in der im Jahr 2016 modernisierten Haltestelle Pfaffstätten-Rennplatz. Gemäß ÖNORM B 1600 - *Barrierefreies Bauen, Planungsgrundlagen* (Ausgabedatum 1. April 2017) war ein lichter Freiraum von mindestens 80 cm in der Breite, mindestens 30 cm in der Höhe und mindestens 20 cm in der Tiefe einzuhalten.

10.8.2 Der Stadtrechnungshof Wien empfahl der Wiener Lokalbahnen GmbH, bei der Aufstellung von Fahrscheinautomaten künftig auf die Unterfahrbarkeit durch Fußteile von Rollstühlen zu achten. Damit sollte eine barrierefreie Benützung der Fahrscheinautomaten durch Rollstuhlfahrende gemäß ÖNORM B 1600 - *Barrierefreies Bauen, Planungsgrundlagen* (Ausgabedatum 1. April 2017) ermöglicht werden.

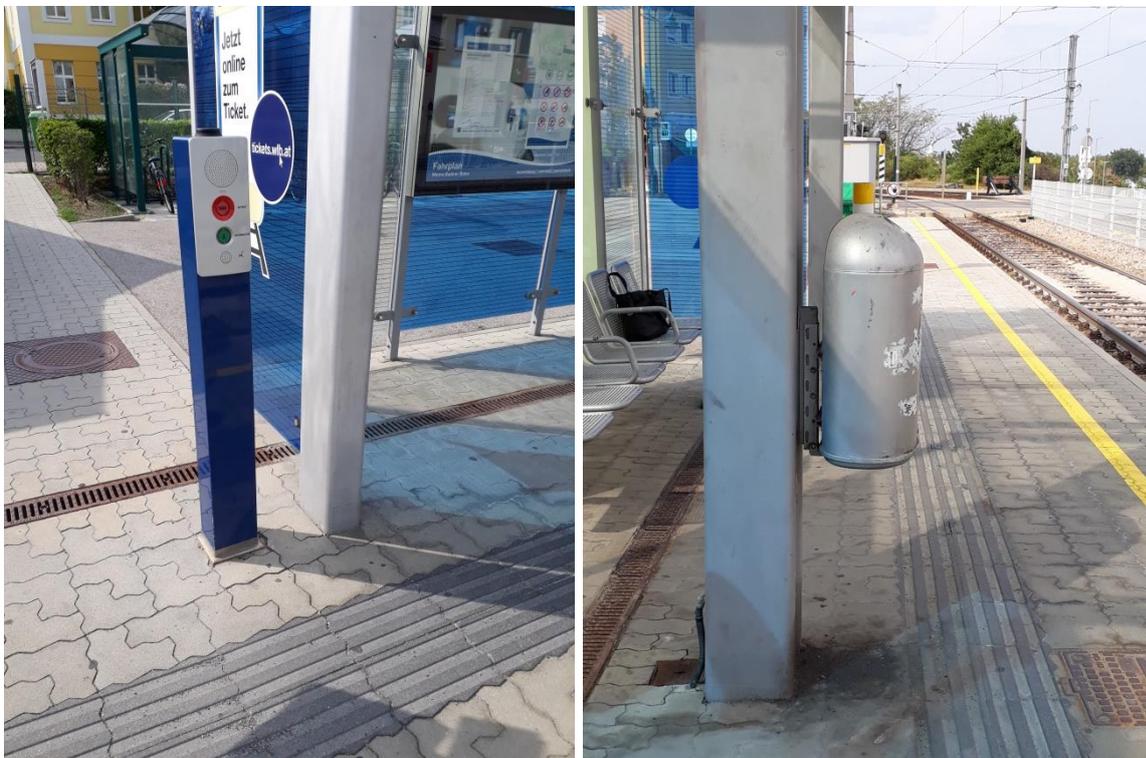
Abbildungen 18 und 19: Hindernisse für sehbehinderte und blinde Personen im Bahnhof Guntramsdorf Lokalbahn, aufgenommen am 26. August 2019

10.8.8 Die Prüfenden des Stadtrechnungshofes Wien bemerkten in einigen Stationen, dass sich die Abstände der taktilen Bodenindikatoren zu knapp bei Hindernissen befanden. Die Abbildungen 18 und 19 zeigen dazu Beispiele. Im linken Bild ist eine zu den taktilen Bodenindikatoren zu knappe Anordnung der Notrufsäule und der vorderen Stütze der Wartekoje dargestellt. Die Stütze war rd. 30 cm vom Rand der taktilen Bodenindikatoren entfernt. Im rechten Bild ist ein Abfallbehälter abgebildet, der sich z.T. über den taktilen Bodenindikatoren befand. Die Notrufsäule war nicht an das taktile Bodensystem angeschlossen. Dafür wären ein Aufmerksamkeitsfeld und ein eigener Leitstreifen zur Notrufsäule erforderlich gewesen.

10.8.9 Taktile Bodeninformationen sind gemäß ÖNORM V 2102 - *Taktile Bodeninformationen (TBI), Technische Hilfen für sehbehinderte und blinde Menschen* (Ausgabedatum 1. August 2018) von Hindernissen freizuhalten. Zu Hindernissen wie Stützen und Einbauten ist ein Abstand von mindestens 40 cm, bevorzugt 50 cm, gemessen von den Außenkanten der taktilen Bodenindikatoren einzuhalten. In diesem Bereich muss eine lichte Höhe von 220 cm vorhanden sein.
