STADTRECHNUNGSHOF WIEN

StRH V - 7/18

Unternehmung Stadt Wien - Wiener Wohnen,

Prüfung der Außenbeleuchtungsanlagen in

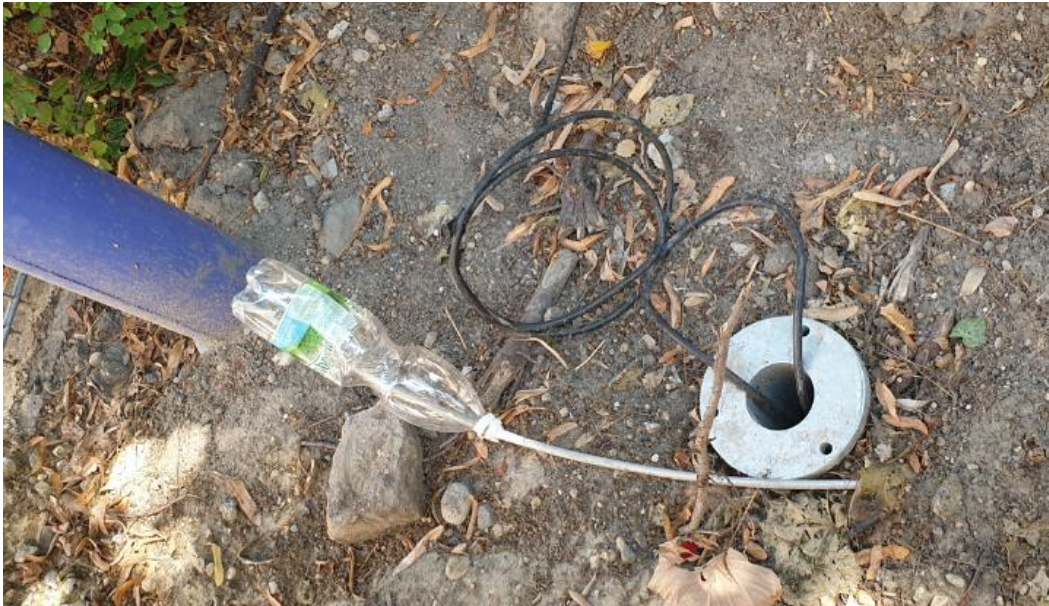
Im Bereich eines Kindergartens wurde vom Stadtrechnungshof Wien die in der Abbildung 2 dargestellte Verlegung von zwei Kabeln für einen neuen Lichtpunkt vorgefunden. Ein Kabel kommt unmittelbar aus dem Erdreich. An seinem offenen Ende wurde eine Kunststoffflasche, vermutlich zum Schutz gegen Verletzungen und Beschädigungen, übergeschoben. Das andere Kabel kommt aus einem offen im Erdreich liegenden Zuleitungsrohr und liegt ungeschützt und nicht gekennzeichnet auf dem Boden.

Abbildung 2: Unsachgemäße Verlegung von Kabeln im Bereich eines Kindergartens

Eine Überprüfung, ob diese Kabel an die Stromversorgung angeschlossen waren, konnte nicht durchgeführt werden, da aufgrund fehlender Unterlagen bzw. Pläne nicht festgestellt werden konnte, von welchem Elektroverteiler aus der Lichtpunkt versorgt wurde.

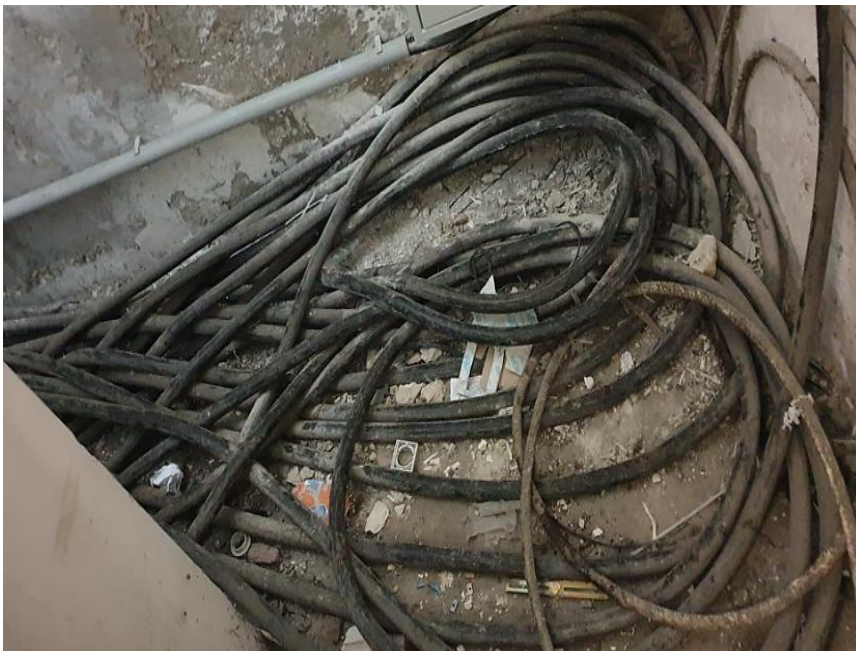
Die Begehung des einen Elektroverteilterraums zeigte jedoch eine unsachgemäße Verlegung von zahlreichen Kabeln. Dabei wurden sowohl die einschlägigen Richtlinien zur Kabelverlegung, insbesondere zu deren Befestigung und mechanischem Schutz nicht beachtet, wie auch die vorgeschriebenen Biegeradien von Kabeln nicht eingehalten (s. Abbildung 3).

Abbildung 3: Unsachgemäße Verlegung von Kabeln in einem Elektroverteilterraum

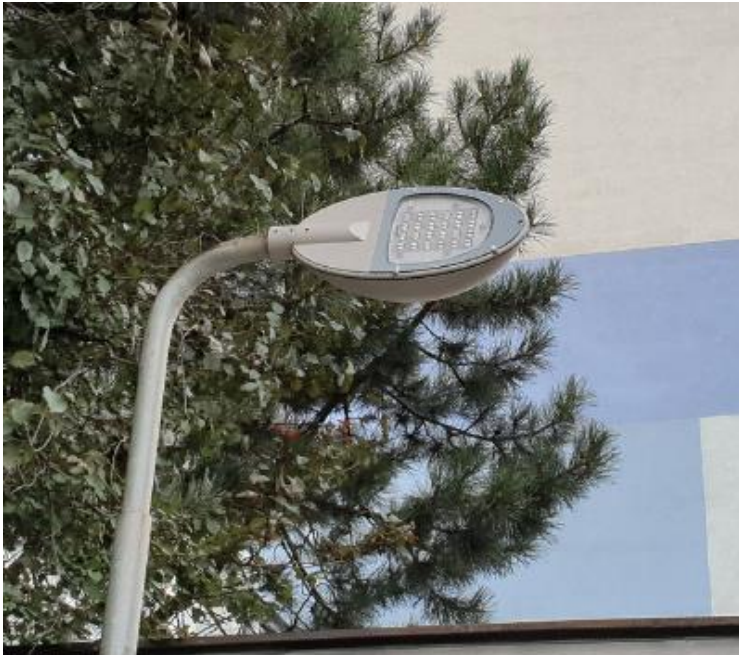
Bei den Begehungen zeigten sich jedoch weiterhin verschiedenste Mängel an den Außenbeleuchtungsanlagen, wie verdrehte Leuchten (s. Abbildung 4), offene Verteilerdosen im Freien (s. Abbildung 5), frei hängende Stromkabel sowie Beschädigungen der Fassade des Hauses durch nichtverschlossene Montagebohrungen für Leuchten.

Abbildung 4: Verdrehte Leuchte einer Außenbeleuchtungsanlage

Der Stadtrechnungshof Wien empfahl vor Ort die Behebung der vorgefundenen Mängel, was von der Unternehmung Stadt Wien - Wiener Wohnen zugesagt wurde.

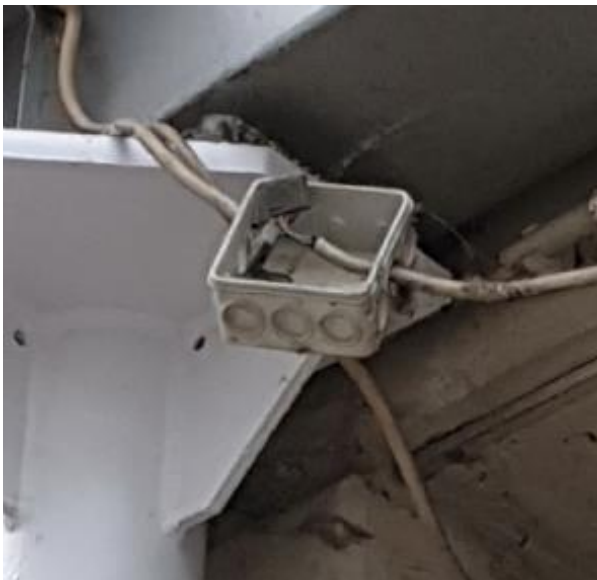
Abbildung 5: Offene Verteilerdose im Freien

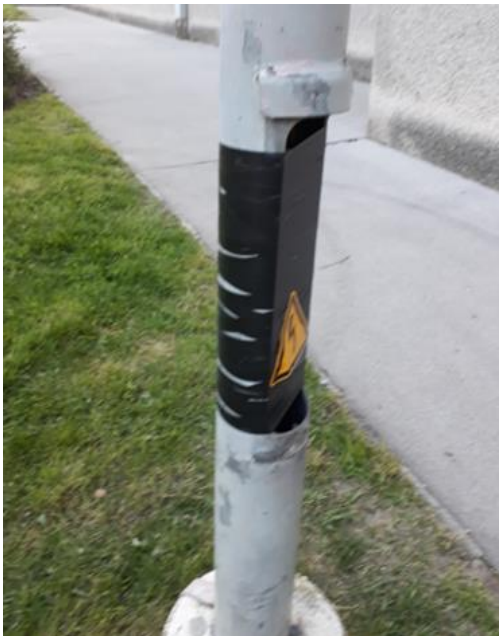
Abbildung 6: Mit Isolierband provisorisch und nicht vollständig verschlossene Revisionsöffnung eines Lichtmastes

Der Stadtrechnungshof Wien empfahl, noch vor Ort für die im Zuge der Besichtigungen vorgefundenen Mängel sicherzustellen, dass keine Gefahr im Verzug besteht. Gegebenenfalls wären umgehend Erstmaßnahmen zur Vermeidung von Gefahr im Verzug zu setzen. Anschließend wären die bei den Besichtigungen vorgefundenen Mängel beheben zu lassen. Dies wurde bereits von der Unternehmung Stadt Wien - Wiener Wohnen zugesagt.

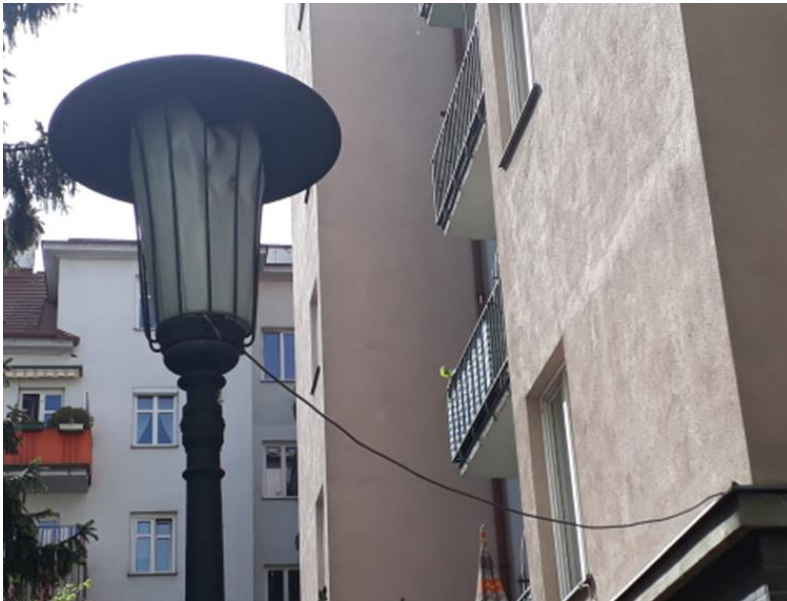
Abbildung 7: Loses, im Freien zwischen Hausfassade und Leuchte gespanntes Stromkabel zur Versorgung einer Leuchte

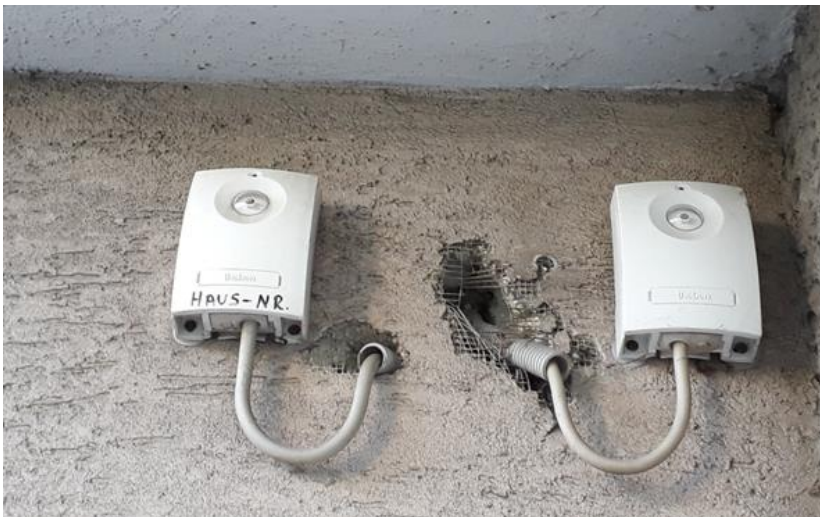
Die Besichtigungen weiterer Außenbeleuchtungsanlagen zeigten oftmals ähnliche Mängel, die im Folgenden exemplarisch dargestellt werden. Dazu zählten lose oder beschädigte Leuchten, offene oder nur unzureichend verschlossene Revisionsöffnungen an den Masten (s. Abbildung 6), lose, im Freien hängende Stromkabel (s. Abbildung 7) und fehlende Dokumentationen sowie Beschriftungen in den Elektroverteilerschrank. Ebenso waren die Fassaden des Öfteren offensichtlich im Zuge der Montage von Leuchten etc. beschädigt worden (s. Abbildung 8).

Abbildung 8: Ausgebrochene Stellen in einer Fassade, die nach der Montage von Dämmerungsschaltern nicht mehr verschlossen wurden

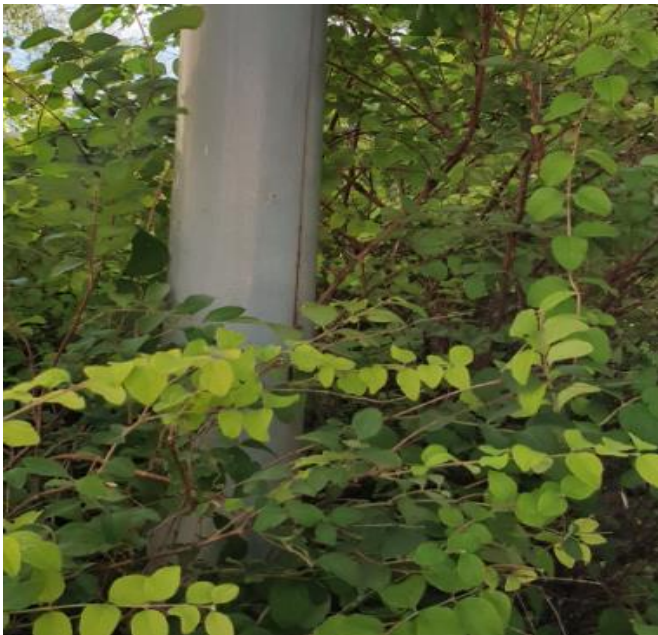
Wiederholt war Grünwuchs zu bemerken, durch den einerseits die Lichtausstrahlung von Leuchten verhindert, andererseits die Zugangsmöglichkeiten zu den Revisionsöffnungen der Masten behindert wurde (s. Abbildung 9).

Abbildung 9: Durch Grünwuchs behinderter Zugang zur Revisionsöffnung eines Mastes

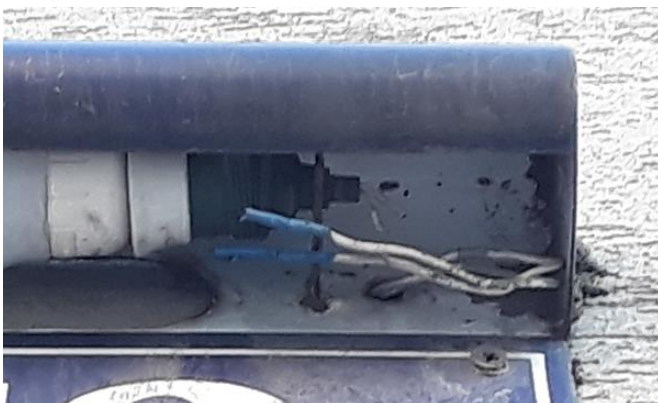
Häufig entsprachen die beleuchteten Schilder der Orientierungsnummern nicht den Sicherheitsvorschriften bzw. waren defekt (s. Abbildung 10). Wenn auch diese Beleuchtungen der Orientierungsnummern zu begrüßen war, wäre dabei jedoch zu beachten, dass sich diese im Freien befinden und somit besonderen elektrotechnischen Sicherheitsanforderungen zu genügen haben.

Abbildung 10: Abgetrennte und nur teilweise isolierte Stromleitung der Beleuchtung eines Orientierungsnummernschildes

Da der Stadtrechnungshof Wien in großer Anzahl defekte oder nicht den elektrotechnischen Sicherheitsvorschriften entsprechende Beleuchtungen der Schilder für Orientierungsnummern vorfand, wäre eine umfassende Lösung zur Sanierung dieser Beleuchtungen zu suchen und umzusetzen.

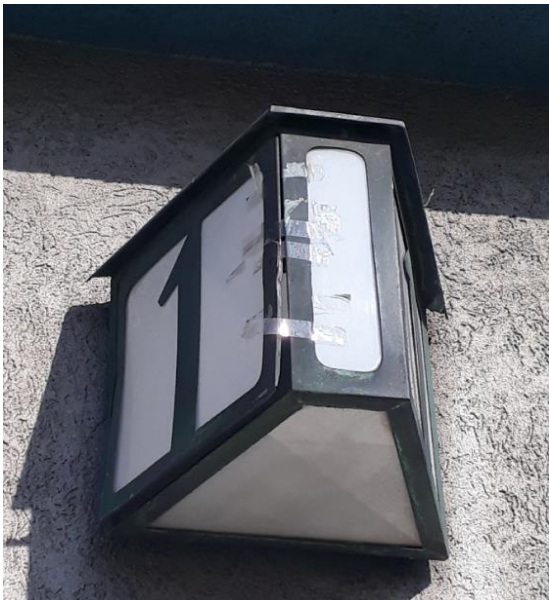
Wiederholt wiesen auch die beleuchteten Stiegennummern Beschädigungen oder Defekte auf. So wurden beispielsweise in einer Wohnhausanlage die Stiegennummern nur mit Klebeband zusammengehalten (s. Abbildung 11).

Abbildung 11: Mit Klebeband zusammengehaltenes Gehäuse einer beleuchteten Stiegennummer

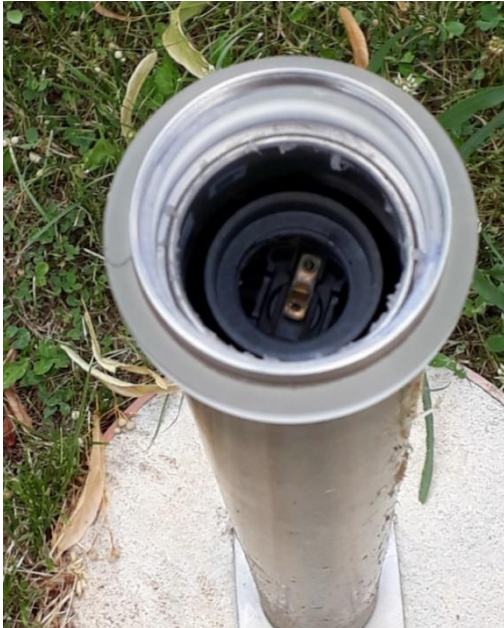
Vereinzelt wurden in Wohnhausanlagen Pollerleuchten vorgefunden, die vermutlich durch Vandalismus beschädigt worden waren (s. Abbildungen 12 und 13).

Abbildung 12: Defekte Pollerleuchte mit am Kopf offenem und damit ungeschütztem freiem Zugang zu den elektrischen Kontakten

Aufgrund der hohen Anfälligkeit von Pollerleuchten auf Vandalismus empfahl der Stadtrechnungshof Wien, prinzipiell auf den Einsatz dieser Leuchtenart in Außenbe-

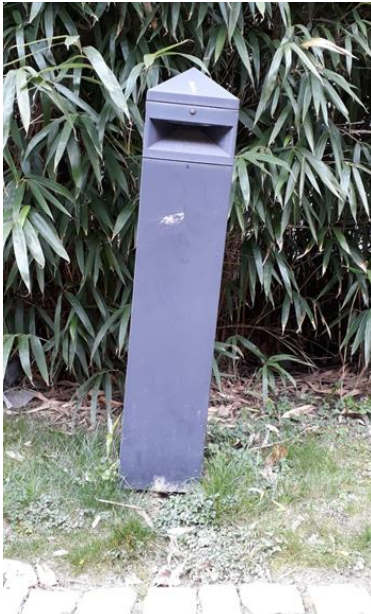
Abbildung 13: Aus ihrer Verankerung gerissene, schief stehende Pollerleuchte
