# STADTRECHNUNGSHOF WIEN

StRH V - 12/20

WIP Wiener Infrastruktur Projekt GmbH und MA 56,  
Prüfung der schulgerechten Planung und  
Ausführung bei Sanierungen und  
Erweiterungen von Schulen

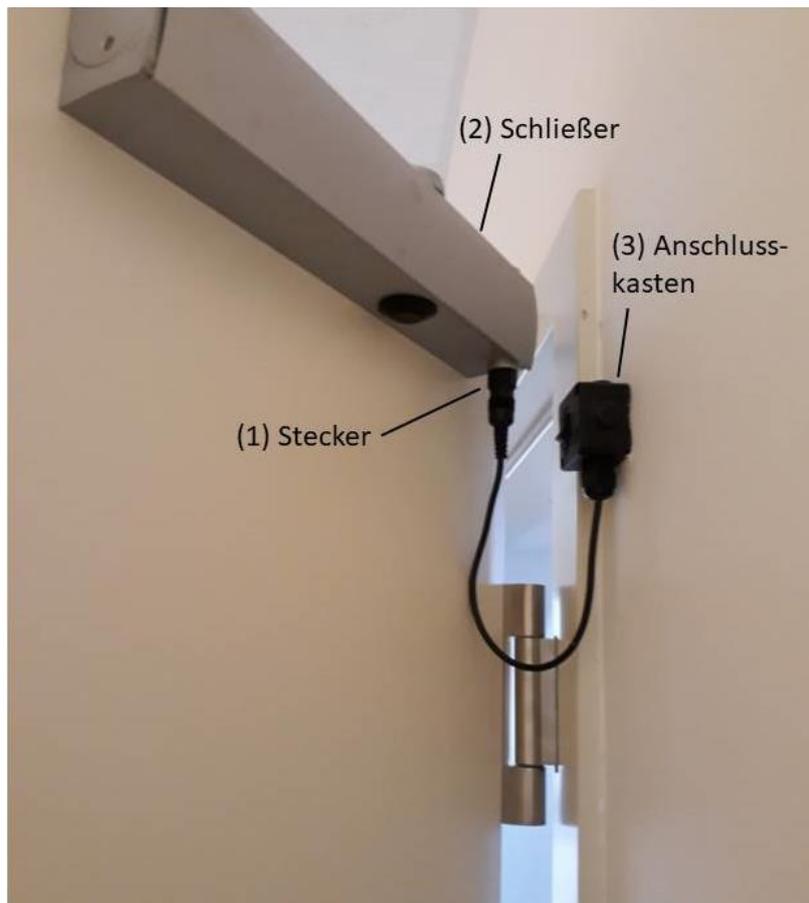
Abbildung 1: elektrischer Freilauftürschließer

5.3.2 Der elektrische Freilaufüerschließer der Brandschutztüren zu den Klassenzimmern war derart montiert, dass der Stecker (1), welcher den Schließer (2) mittels Kabel mit dem schwarzen Anschlusskasten (3) verband, bei kompletter Öffnung mit der Zeit durch Anschlag am Anschlusskasten zerstört wurde (s. Abbildung 1).

Der Stadtrechnungshof Wien empfahl der WIP Wiener Infrastruktur Projekt GmbH, die Teile der elektrischen Freilauftürschließanlage der Brandschutztüren künftig derart montieren zu lassen, dass sie bei geöffneter Türe nicht beschädigt werden.

Die Teile der elektrischen Freilauftürschließer der Brandschutztüren wären künftig derart montieren zu lassen, dass sie bei geöffneter Türe nicht beschädigt werden (s. Punkt 5.3.2).

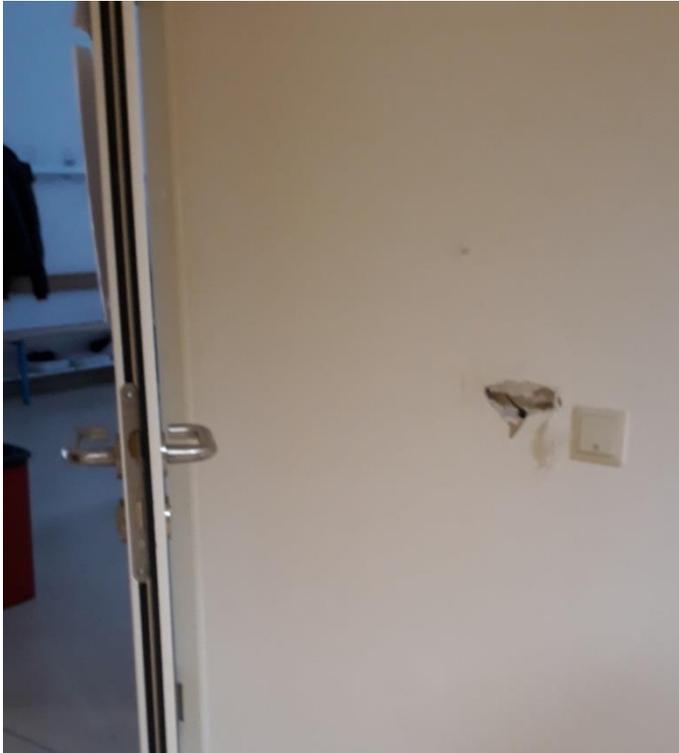
Abbildung 2: Loch in der Gipskartonwand, verursacht durch eine Türschnalle

worden, weil dies gemäß den Vorgaben der Magistratsabteilung 56 für die Nutzung einer Sonderpädagogischen Schule eine zusätzliche Stolpergefahr darstellte.

Der Stadtrechnungshof Wien empfahl der Magistratsabteilung 56, den Ursachen für das Zustandekommen von Schäden in den Wänden auf den Grund zu gehen. Es wäre zu prüfen, ob die Türstopper und deren Verankerung geeignet waren, einem der Nutzung entsprechenden Druck standzuhalten. Aus den Erkenntnissen dieser Ursachenforschung sollten geeignete Maßnahmen gesetzt werden, um künftig derartige Schäden hintanzuhalten.

Den Ursachen für das Zustandekommen von Schäden in den Gipskartonwänden des Zubaus der Schule C wäre auf den Grund zu gehen. Es wäre zu prüfen, ob die Türstopper und deren Verankerung geeignet sind, einem der Nutzung entsprechenden Druck standzuhalten. Aus den Erkenntnissen dieser Ursachenforschung sollten geeignete Maßnahmen gesetzt werden, um künftig derartige Schäden hintanzuhalten (s. Punkt 5.3.3).

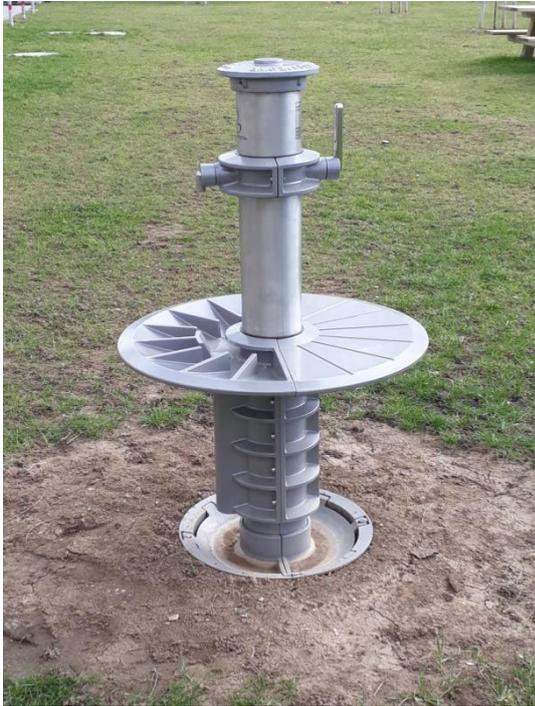
Abbildung 3: Trinkbrunnen

5.4.2 Da die Freifläche der Schule D im Sommer durch die Schulklassen intensiv genutzt wurde, gab es lt. Aussagen der Nutzerinnen bzw. Nutzer schon während der Planung des Zubaus den Wunsch, eine Vorrichtung für Trinkwasser im Freien vorzusehen. Diesem wurde jedoch im Zeitraum der Errichtung des Zubaus aus Kostengründen nicht entsprochen. Nachträglich wurde ein freistehender Trinkbrunnen installiert. Rund um diesen Trinkbrunnen wurden weder Kies noch Platten verlegt, sodass bei Benutzung die Erde um den Brunnen oft schlammig war (s. Abbildung 3). Die dadurch verursachten Verschmutzungen an den Schuhen der Schülerinnen bzw. Schüler gelangten bis ins Gebäudeinnere. Dies auch deshalb, weil kein direkt von außen zugängliches WC vorhanden war.

Der Stadtrechnungshof Wien empfahl der Magistratsabteilung 56, rund um den Trinkbrunnen bauliche Maßnahmen zu setzen, um das Entstehen von Schlamm hintanzuhalten.

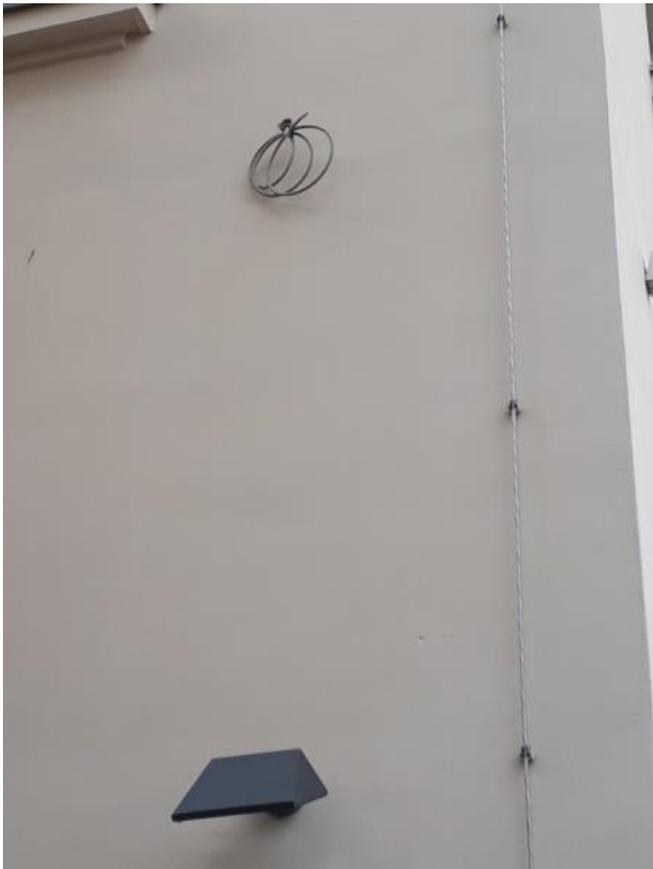
Abbildung 4: Kabel ragen aus der Außenwand des Altbaus

5.4.3 Oberhalb des gläsernen Verbindungsgangs zwischen Zu- und Altbau ragten seit dem Umbau des Altbaus Kabel aus der Fassade (s. Abbildung 4). Mehrere Montageöffnungen waren nicht verschlossen.

Der Stadtrechnungshof Wien empfahl der Magistratsabteilung 56, zu prüfen, ob die Kabel unter Spannung stehen. Gegebenenfalls wären diese stillzulegen und die Öffnungen zu verschließen.

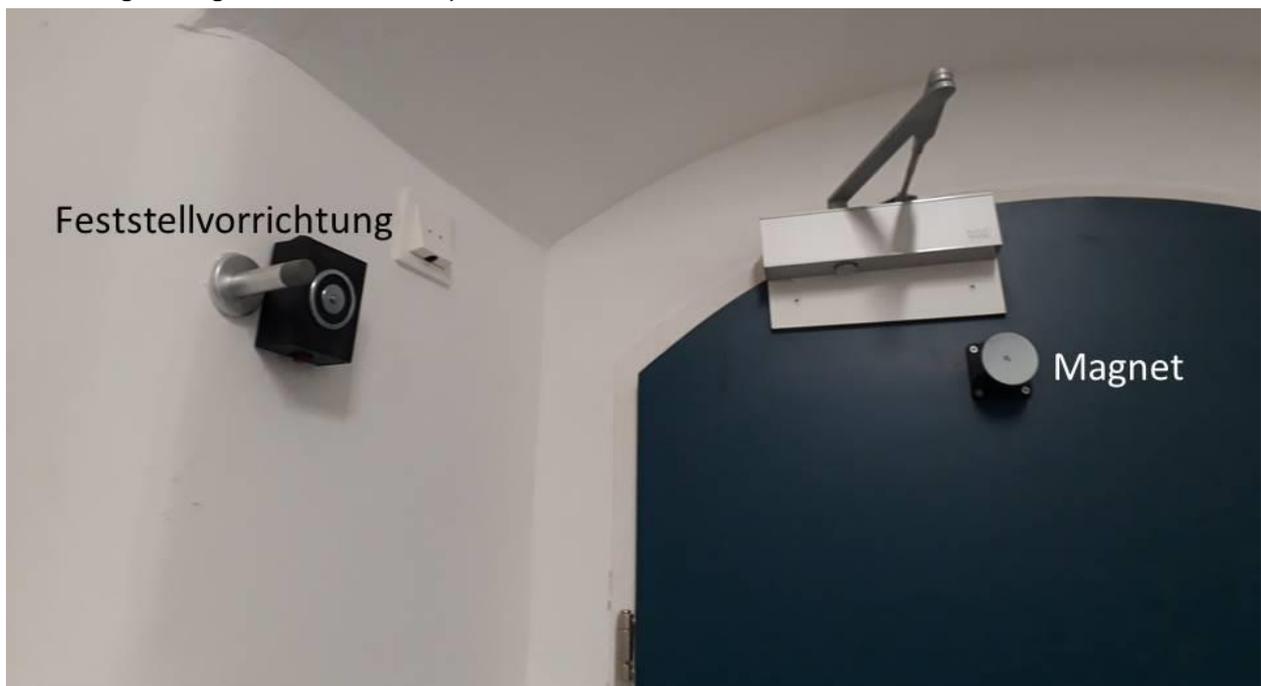
Abbildung 5: Magnetisches Schließsystem einer Brandschutztür

5.4.4 Die Sanierung des Altbaus der Schule D wurde von der Magistratsabteilung 34 durchgeführt. Für die Errichtung des Zubaus war die WIP Wiener Infrastruktur Projekt GmbH zuständig. In diesem Bericht wird jedoch auch 1 Mangel erwähnt, der sich auf die Sanierung des Altbaus bezieht, weil es sich um einen sicherheitstechnisch relevanten Aspekt handelt.

Der Stadtrechnungshof Wien empfahl der Magistratsabteilung 56, die Feststellvorrichtungen der Brandschutztüren an die Stromversorgung anschließen zu lassen.
