# STADTRECHNUNGSHOF WIEN

StRH VI - 12/20

Wiener Stadthalle Betriebs- und Veranstaltungsgesellschaft m.b.H., Sicherheitstechnische Prüfung  
der technischen Gebäudeausrüstung  
der Wiener Stadthalle

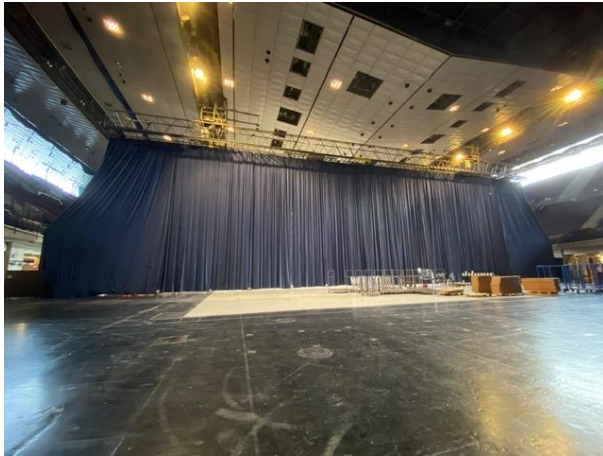
Abbildung 2: Vorhangbrücke

Des Weiteren wurde in der Halle D eine sogenannte Vorhangbrücke eingesetzt (s. Abbildung 2). Dies ist eine Stahlfachwerkkonstruktion, welche das Parkett der Breite nach überspannt und in dessen Längsrichtung verfahren werden kann. Sie wird z.B. genutzt, um die Publikumsfläche zu unterteilen.

Die Winden und die Vorhangbrücke sind Arbeitsmittel und fallen unter die Bestimmungen der AM-VO. Diese Verordnung legt u.a. fest, dass derartige Vorrichtungen mindestens einmal jährlich, jedoch längstens im Abstand von 15 Monaten wiederkehrend zu prüfen sind. Die Ergebnisse der Überprüfungen sind in Prüfbefunden festzuhalten. Des Weiteren sind Wartungsbücher zu führen.

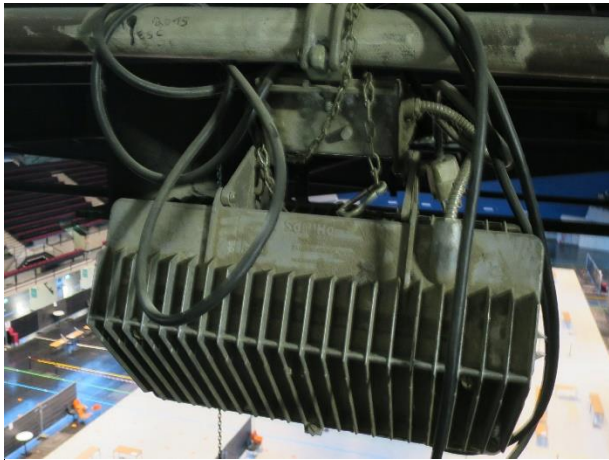
Abbildung 3: Leuchte mit zweiter Tragvorrichtung (Kette)

Die Aufhängevorrichtungen von Leuchten müssen u.a. die 5-fache Masse der Leuchte, mindestens aber 10 kg, tragen können. Der Ortsaugenschein und eine stichprobenartige Kontrolle ergaben, dass beiden Forderungen nachgekommen wurde.

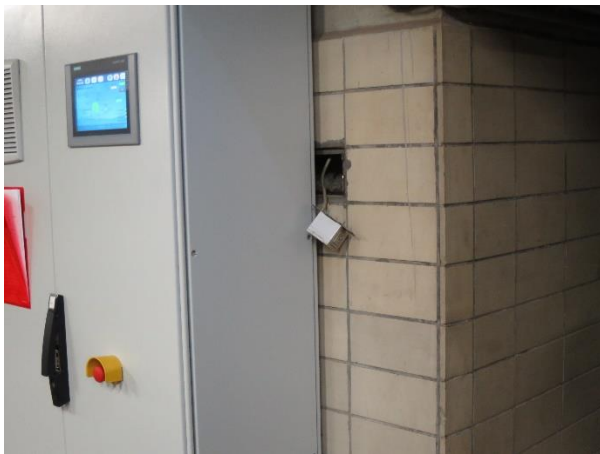
Abbildung 4: lose Aufputzsteckdose

15.4.1 Der Stadtrechnungshof Wien stellte im Kompressorraum der Kälteanlage eine an der Anschlussleitung herabhängende Aufputzschukosteckdose fest (s. Abbildung 4). Da derartige Steckdosen i.d.R. nicht über eine Zugentlastung verfügen, bestand die Möglichkeit, dass bei deren Verwendung Drähte aus den Anschlussklemmen gelöst werden und Personen gefährden.

Der Stadtrechnungshof Wien empfahl, die Steckdose ordnungsgemäß zu befestigen oder zu entfernen, sofern diese nicht mehr genutzt wird.

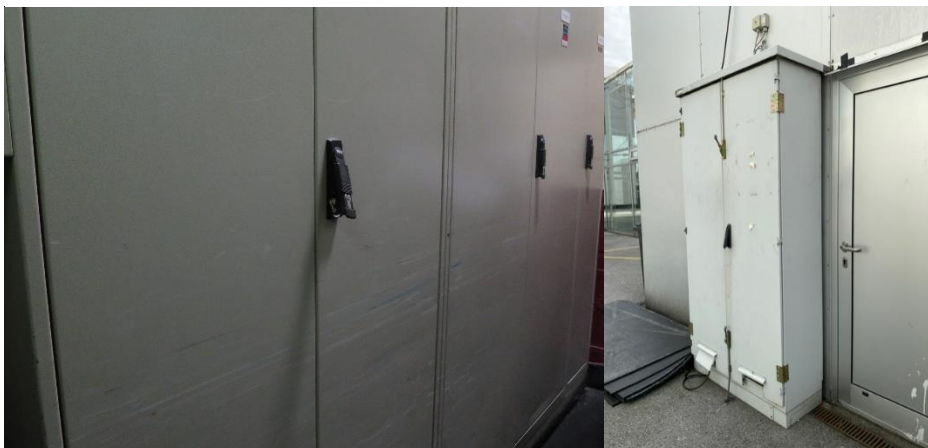
Abbildung 6: unversperrte Elektroverteilschränke

Im Zeitpunkt der Begehungen waren diese in einzelnen Fällen nicht verschlossen und daher nicht gegen den Zugriff Unbefugter gesichert (s. Abbildung 6). Daher bestand für unkundige Personen Verletzungsgefahr bzw. konnten unerwünschte Schaltheandlungen vorgenommen werden.

Der Stadtrechnungshof Wien empfahl, auf das Verschließen der Verteilerschränke verstärktes Augenmerk zu legen und auf deren Zustand zu achten.

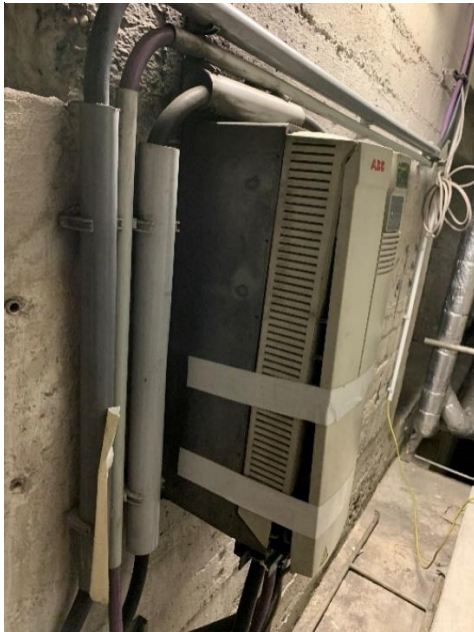
Abbildung 7: beschädigtes Gehäuse einer Motorantriebssteuerung (Frequenzumrichter)

Des Weiteren stellte der Stadtrechnungshof Wien ein beschädigtes Gehäuse einer Motorantriebssteuerung fest (s. Abbildung 7). Dessen Tür war verbogen und mit Klebeband in geschlossener Stellung fixiert. Aufgrund der Beschädigung war die darin verbaute Technik nicht gegen den Zugriff Unbefugter geschützt.

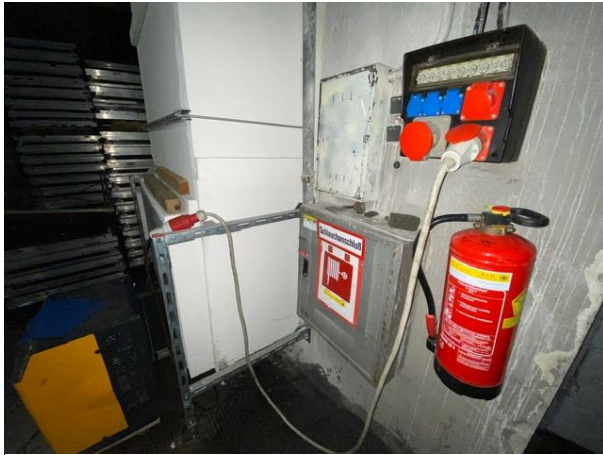
Abbildung 8: Anschluss eines Gabelstaplerladegeräts

Der Stadtrechnungshof Wien stellte fest, dass die Anschlussleitung des Ladegeräts augenscheinlich für den Anschluss an eine 16 A-Steckdose dimensioniert war (s. Abbildung 8). Die Anschlussleitung war somit nicht gegen Überlast geschützt, weil die Absicherung der 32 A-Steckdose für die maximale Belastbarkeit der schwächeren Anschlussleitung zu hoch war. In weiterer Folge bedeutete dies, dass dadurch eine höhere Brandgefahr gegeben war.

Für den Stadtrechnungshof Wien war nicht nachvollziehbar, aus welchen Gründen die in unmittelbarer Nähe vorhandenen 16 A-Steckdosen, nicht für den Anschluss des Ladegeräts genutzt wurden.

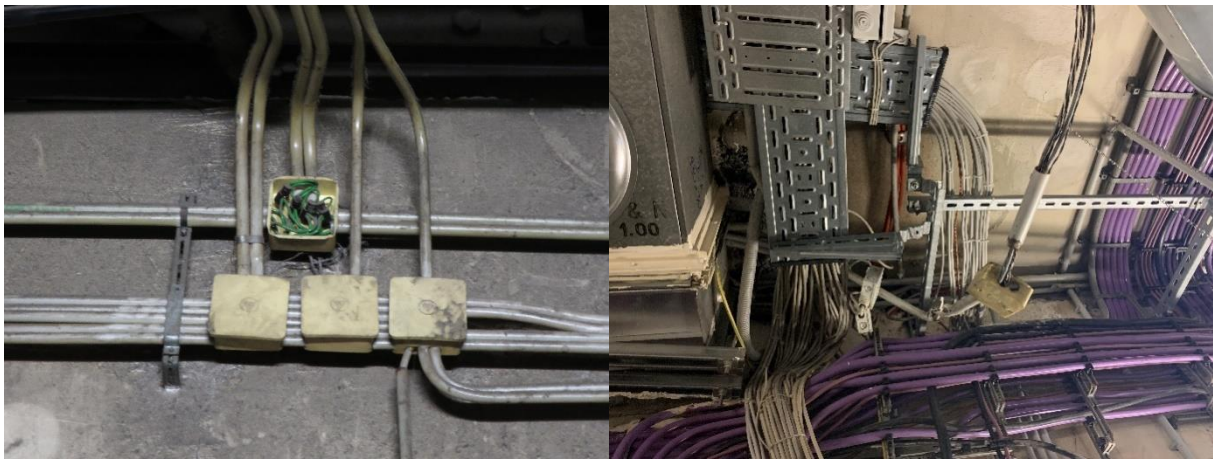
Abbildung 9: offene und nicht befestigte Verteildosen

15.4.6 Bei den Begehungen nahm der Stadtrechnungshof Wien punktuell, wie beispielsweise am Dachboden und in Räumlichkeiten der Lüftungsanlage unverschlossene oder nicht befestigte Aufputzverteildosen bzw. herabhängende, nicht fixierte Leitungen wahr (s. Abbildung 9).

Dadurch war einerseits der Berührungsschutz nicht gegeben und andererseits wurden elektrische Klemmverbindungen durch mechanische Kräfte beansprucht, die bei korrekter Montage verhindert werden.

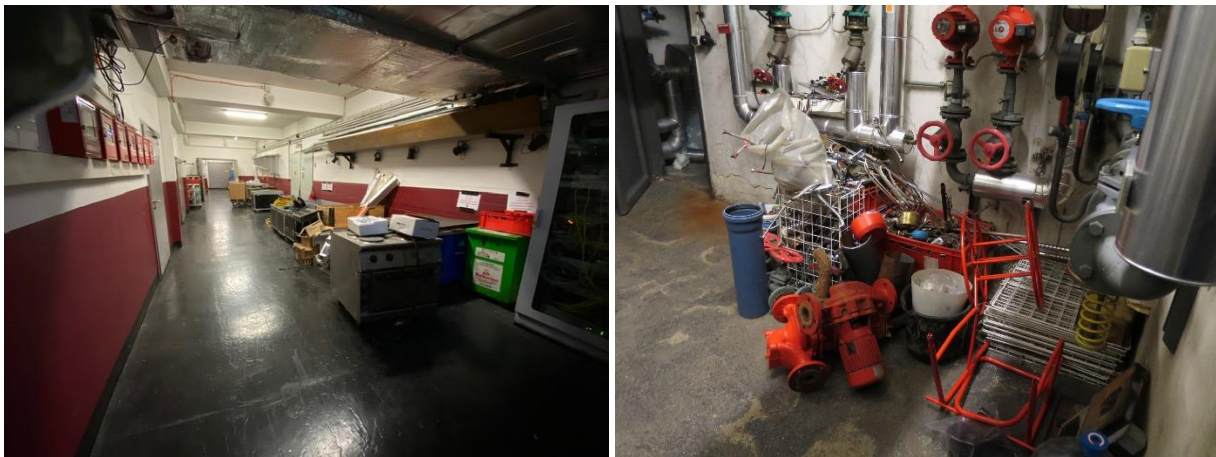
Abbildung 10 und 11: Lagerungen im Gang zur Notstromversorgung und in einem Technikraum

- Hinsichtlich der Zugänglichkeit von technischen Einrichtungen wurde der Stadtrechnungshof Wien auf einen Elektroverteilschrank aufmerksam. Der Hinweis, diesen freizuhalten wurde augenscheinlich ignoriert, weil ein Stuhl vor der Tür des Schrankes abgestellt war.
- Im Gangbereich zur Notstromversorgung in einem Haustechnikraum im Bereich der Wassereinspeisung vom Vogelweidplatz wurden ebenso Lagerungen vorgefunden. Dem Anschein nach handelte es sich dabei um ausgeschiedene Geräte und demonstrierte Komponenten technischer Anlagen.

Ob die o.a. Lagerungen zu entsorgen waren oder für eine weitere Verwendung aufbewahrt wurden, erschloss sich für den Stadtrechnungshof Wien nicht. Bei der zweiten Begehung bot sich ein unverändertes Bild.

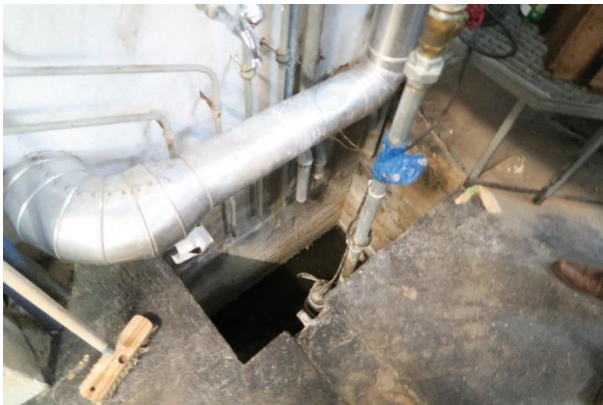
Abbildung 12: Pumpensumpf

Arbeitnehmerinnen bzw. Arbeitnehmer tragsicher und nicht verschiebbar abzudecken.

Der Stadtrechnungshof Wien empfahl, den Pumpensumpf tragsicher und unverschiebbar abzudecken.

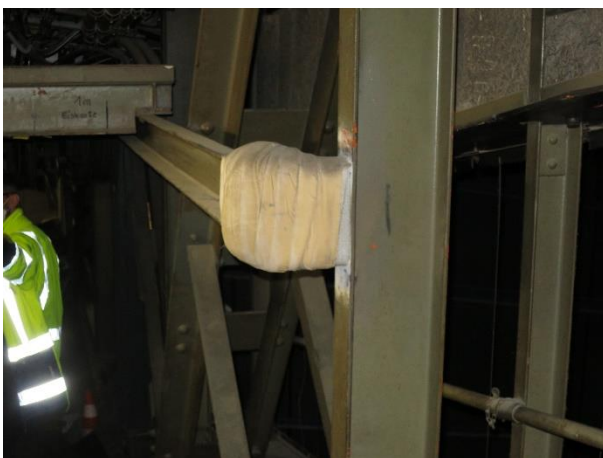
Abbildung 13: nicht gekennzeichnete Gefahrenstelle

In der für betriebliche Zwecke begehbaren Hallendecke waren die Durchgangshöhe und die Durchgangsbreite teilweise eingeschränkt bzw. bestand auf andere Weise eine Anstoßgefahr (s. Abbildung 13). Kritische Stellen waren daher z.T. durch gelb/schwarze Markierungen gekennzeichnet und/oder mit dämpfendem Material umhüllt.

Der Stadtrechnungshof Wien stellte fest, dass sowohl die Markierungen als auch dämpfende Umhüllungen potenzieller Anstoßstellen mangelhaft waren.

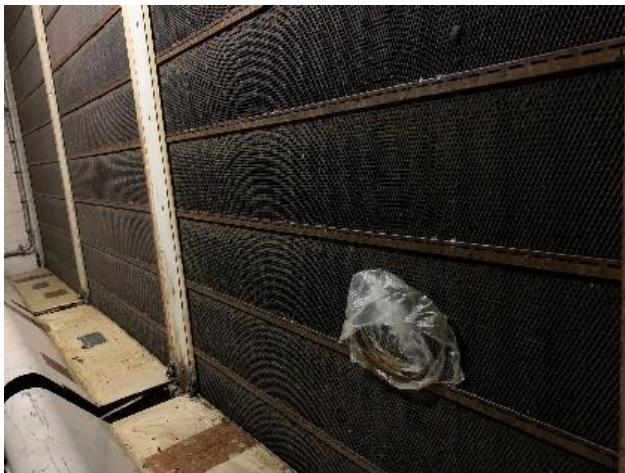
Abbildung 15: Ölumlauffilter

Hiebei wurde u.a. festgestellt, dass die Funktionstüchtigkeit eines ölbenetzten Umlauffilters eingeschränkt bzw. nicht gegeben war (s. Abbildung 15). Dessen Wirkung ist nur dann gewährleistet, wenn die Filterkassetten kontinuierlich in das Ölbad eintauchen und durch die Wellenbewegung des Ölbadetes gereinigt werden. Im gegenständlichen Fall, waren die Filterkassetten trocken und nicht mehr mit Öl benetzt. Dieser Umstand wies auf einen Defekt des Umlauffilters hin. Bei einem anderen Ölumlauffilter, war der Antriebsmotor zur Erzeugung des bewegten Ölbadetes nicht zuverlässig befestigt.

Der Stadtrechnungshof Wien empfahl, den Ölumlauffilter instand zu setzen und den Antriebsmotor zur Erzeugung des bewegten Ölbadetes ordnungsgemäß zu befestigen.

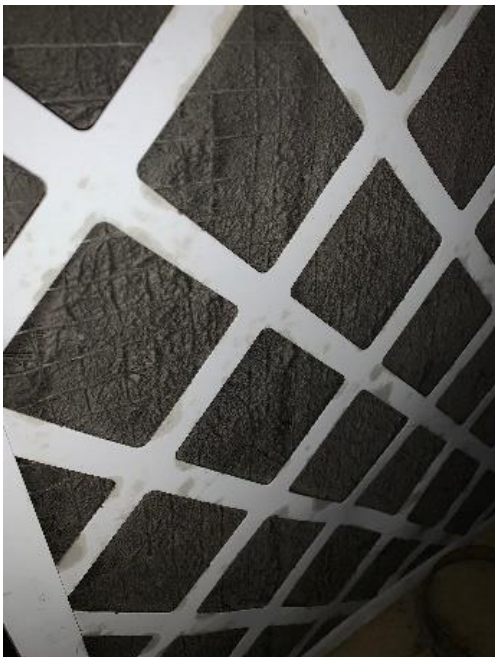
Abbildung 16: verschmutzter Lüftungsfiter (Filterkassette)

15.8.2 Ferner wurde festgestellt, dass die Zuluftfilter aller 4 Seitenfoyer-Lüftungsanlagen derart verschmutzt waren, dass auf eine Reduzierung der Filterwirkung geschlossen wurde (s. Abbildung 16). Eine Verunreinigung in diesem Ausmaß führt zu einem geringeren Luftdurchsatz und in weiterer Folge zu einer erhöhten Stromaufnahme des Ventilatormotors. In letzter Konsequenz könnte der Lüftungsmotor überlastet werden und die Lüftung ausfallen.

Der Stadtrechnungshof Wien empfahl, alle verschmutzten Luftfilter zu tauschen und den Tausch zu dokumentieren. Ferner wäre der routinemäßige Luftfiltertausch in die empfohlenen Wartungspläne aufzunehmen.

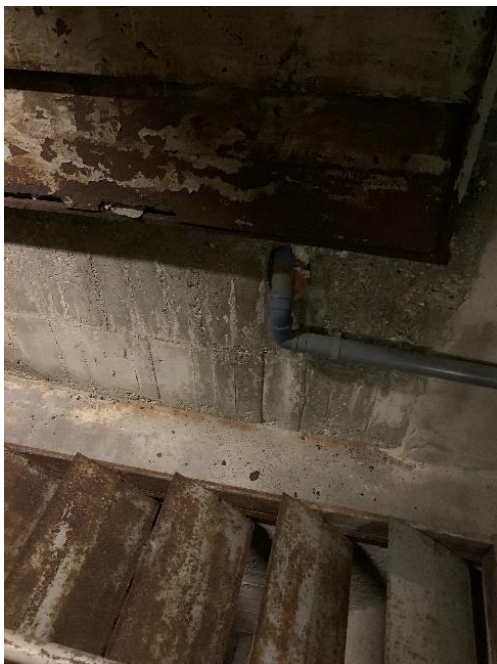
Abbildung 18: stark korrodiertes Zuluftklappenelement

Der Stadtrechnungshof Wien stellte weiters fest, dass eine der frischluftführenden Zuluftklappen erheblich korrodiert war (s. Abbildung 18). Augenscheinlich konnte dies auf eindringendes bzw. stehendes Wasser im Frischluftbrunnen zurückgeführt werden. Zudem wurde festgestellt, dass diese Klappe nicht zur Gänze geschlossen war.

Der Stadtrechnungshof Wien empfahl, die korrodierte Zuluftklappe zu sanieren bzw. mechanisch instand zu setzen.

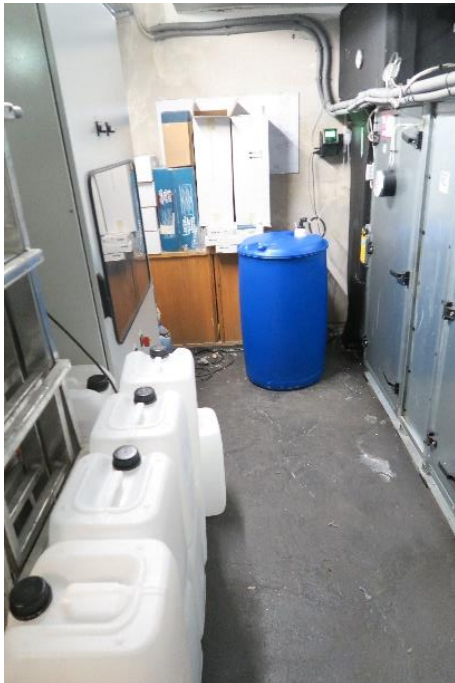
Abbildung 19: Trinkwasserdesinfektionsanlage samt Chemikalienbehälter

Der Stadtrechnungshof Wien stellte hinsichtlich der Aufbewahrung und Bevorratung dieses Desinfektionsmittels fest, dass die Gebinde ohne weitere Sicherheitsvorkehrungen am Boden abgestellt waren.

Der Stadtrechnungshof Wien empfahl für die betriebliche Sicherheit, die Gebinde zu beschriften sowie in Auffangwannen zu lagern.
