StRH VI - 8/21

MA 49, Sicherheitstechnische Prüfung
von Betriebseinrichtungen
Prüfung der Maßnahmenbekanntgabe

KURZFASSUNG

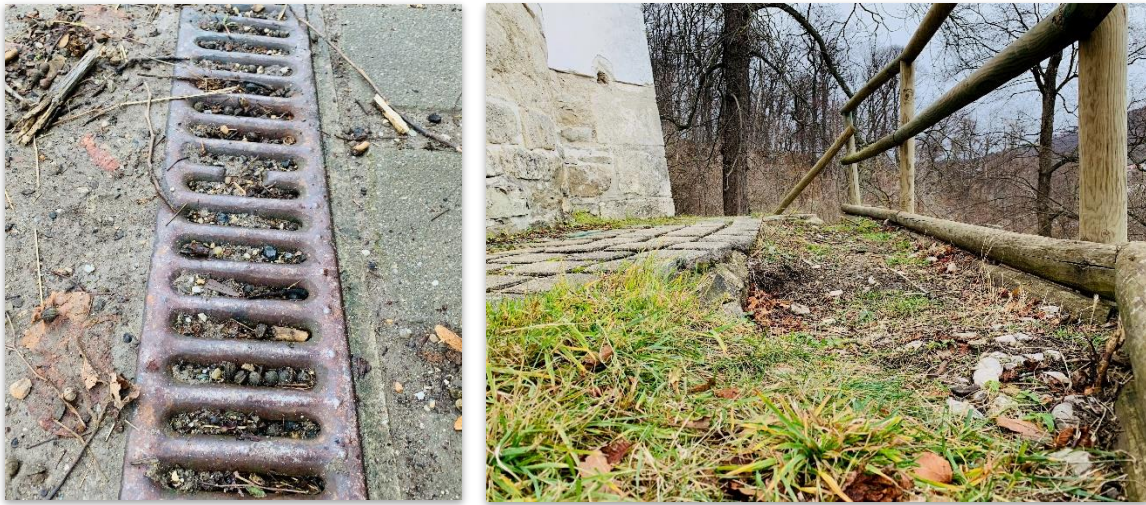
Abbildungen 1 und 2: Verschmutztes Rigol und Stolpergefahr (Dezember 2021)

Ferner stellte der Stadtrechnungshof Wien bei seiner Begehung Anfang Dezember des Jahres 2021 fest, dass das Rigol vor dem Eingang der Nikolaikapelle nicht gereinigt war. Erst bei der gemeinsamen Begehung Ende Dezember des Jahres 2021 wurde ein gereinigtes Rigol vorgefunden. Diese Feststellung gab Anlass dazu, die Effizienz der regelmäßig durchgeführten Objektbegehungen und deren Instandhaltungsmaßnahmen in Frage zu stellen (s. Abbildungen 1 und 2).

Der Stadtrechnungshof Wien empfahl der MA 49 - Klima, Forst- und Landwirtschaftsbetrieb neuerlich, die Mängel an der Nikolaikapelle einer ehest möglichen Behebung zuzuführen und die Effizienz ihrer Objektbegehungen beispielsweise durch das Erarbeiten von Arbeitsanweisungen zu steigern.

Der Stadtrechnungshof Wien empfahl der MA 49 - Klima, Forst- und Landwirtschaftsbetrieb neuerlich, die Mängel an der Nikolaikapelle einer ehest möglichen Behebung zuzuführen und die Effizienz ihrer Objektbegehungen beispielsweise durch das Erarbeiten von Arbeitsanweisungen zu steigern (s. Punkt 3.1).

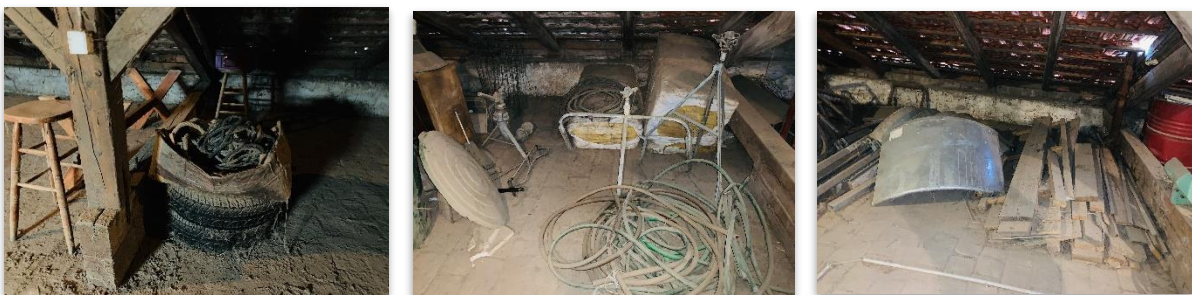
Abbildungen 6, 7 und 8: Leicht entzündliche Lagerungen am Dachboden

In Bezug auf jene bei der Erstprüfung vorgefundenen Lagerungen am Dachboden der Pferdestallungen der Reitsportanlage Groß-Enzersdorf ersuchte der Stadtrechnungshof Wien den für diese Liegenschaft zuständigen Rauchfangkehrer um Übermittlung der Unterlagen der im Land Niederösterreich gesetzlich vorgeschriebenen Feuerbeschau. Über einen unmittelbar darauf durchgeführten Ortsaugenschein wurde dem Stadtrechnungshof Wien eine Sachverhaltsdarstellung übermittelt. In dieser waren nach wie vor die Mängel „Lagerung von Autoreifen“ und „ein schadhafter Rauchfangkopf an der Abgasanlage“ ausgewiesen (s. Abbildungen 7, 8 und 9). Dieses Schreiben erging seitens des Rauchfangkehrers ebenso an die MA 49 - Klima, Forst- und Landwirtschaftsbetrieb als Verpächterin.

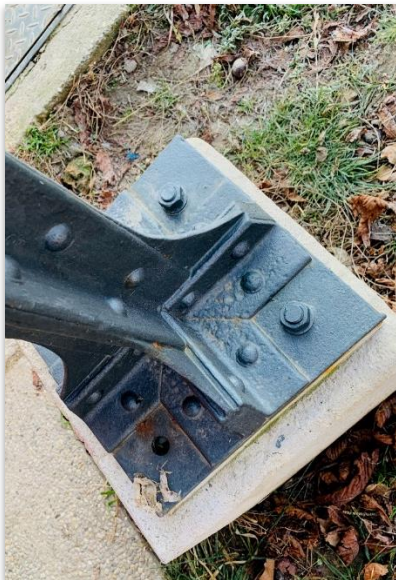
Abbildung 9: Stütze mit fehlender Verschraubung an der Metalltreppe

Die vom Stadtrechnungshof Wien im Zuge der Erstprüfung als sicherheitsbedenklich eingestufte Metalltreppe konnte, wie oben erwähnt, zum Zeitpunkt der Maßnahmenbekanntgabe noch nicht saniert werden. Inzwischen wurde diese Treppe nach den Vorgaben des Bundesdenkmalamtes generalsaniert. Ein Nachweis, inwieweit diese Treppe den

Das Erfordernis einer technischen Abnahme der Treppenanlage durch eine dazu befugte Fachfirma wurde anhand der seitens des Stadtrechnungshofes Wien festgestellten mangelhaften Verschraubung bestätigt (s. Abbildung 10).

Der Stadtrechnungshof Wien empfahl der MA 49 - Klima, Forst- und Landwirtschaftsbetrieb neuerlich, die Mängel an den Objekten der Reitsportanlage Groß-Enzersdorf zu beheben bzw. beheben zu lassen.
