STADTRECHNUNGSHOF WIEN

StRH V - 1558673-2022

MA 28, Prüfung von Verkehrsoberflächen
für Radfahrende

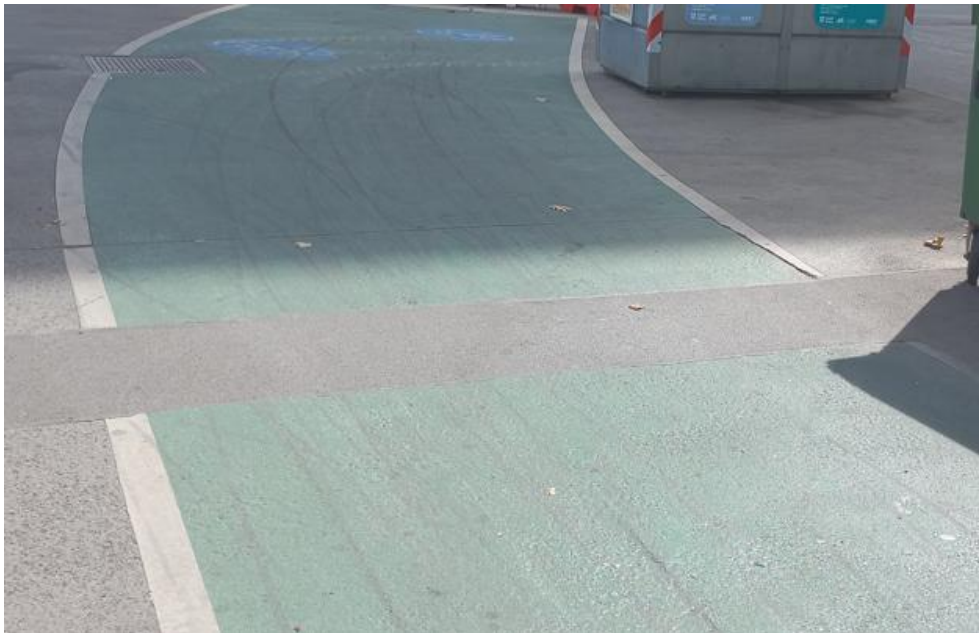
Abbildung 2: Belag und Bodenmarkierung nach Aufbruch nicht ergänzt

8.1.1.1 An 19 Stellen des inneren Ring-Radweges waren nach Straßenaufbrüchen der grüne Belag bzw. die Bodenmarkierungen nicht ergänzt worden (s. Abbildung 2). An 16 Stellen war der grüne Belag stark abgerieben bzw. die Oberfläche gerissen (s. Abbildung 3).

8.1.1.2 Auf die Rückfrage des Stadtrechnungshofes Wien bei der MA 28 - Straßenverwaltung und Straßenbau, ob geplant sei, beim inneren Ring-Radweg die Bodenmarkierungen an jenen Stellen instand zu setzen, an denen diese entweder durch Aufgrabungen entfernt worden oder stark abgerieben waren, entgegnete die MA 28 - Straßenverwaltung und Straßenbau Folgendes:

Der MA 28 - Straßenverwaltung und Straßenbau war bekannt, dass zahlreiche Bodenmarkierungen entlang des Ring-Radweges infolge von Aufgrabungen sowie aufgrund von Zeitschäden erneuerungsbedürftig waren. Im Jahr 2021 waren keine ausreichenden finanziellen Mittel aus dem Bezirksbudget des 1. Wiener Gemeindebezirkes für derartige Maßnahmen vorhanden.

8.1.1.3 Noch im Prüfungszeitpunkt ließ die MA 28 - Straßenverwaltung und Straßenbau offene Risse und Fugen am inneren Ring-Radweg jahreszeitlich vor den Frost-Tau-Wechseln mittels bituminösem Fugenverguss verschließen.

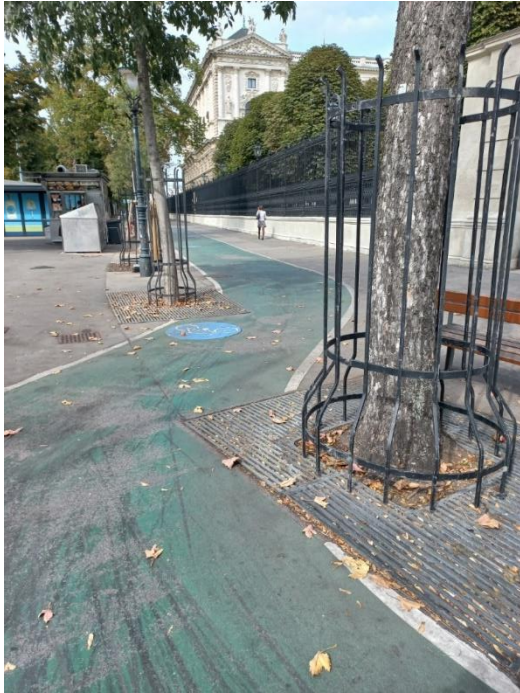
Abbildung 4: Radweg kreuzt die Baumgitter (Wien 1, Burgring gegenüber Eschenbachgasse)

8.1.2.1 An 4 Stellen kreuzte der innere Ring-Radweg Baumgitter. Dies kann aus Sicht des Stadtrechnungshofes Wien bei Nässe eine Sturzgefahr mit sich bringen (s. Abbildungen 4 und 6).

8.1.2.2 Im Statistikatlas der Straßenunfälle der Statistik Austria im Internet waren an der Stelle am Ringradweg beim Burgring gegenüber der Eschenbachgasse 2 Unfälle mit Fahrradbeteiligung vermerkt, u.zw. je ein Unfall im Jahr 2018 und im Jahr 2019 (s. Abbildung 5). An dieser Stelle schwenkte der Radweg und kreuzte 2-mal Baumgitter.

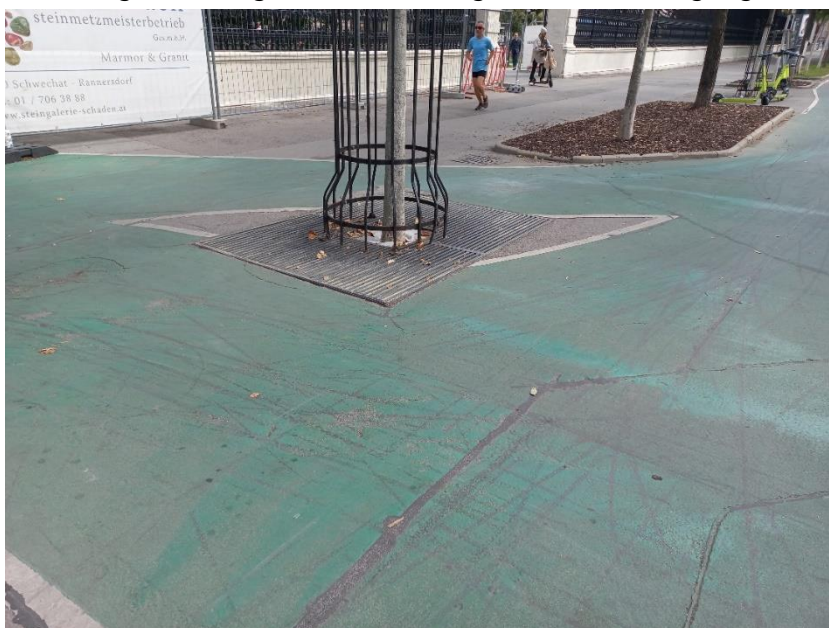
Abbildung 6: Radweg kreuzt die Baumgitter (Wien 1, Burgring bei Bellariastraße)

8.1.2.3 Im Statistikatlas der Straßenunfälle der Statistik Austria im Internet waren an der Stelle am Ringradweg beim Burgring gegenüber der Bellariastraße 3 Unfälle mit Fahrradbeteiligung vermerkt, ein Unfall im Jahr 2019 und 2 Unfälle im Jahr 2020 (s. Abbildung 7). An dieser Stelle schwenkte der Radweg und kreuzte ein Baumgitter.

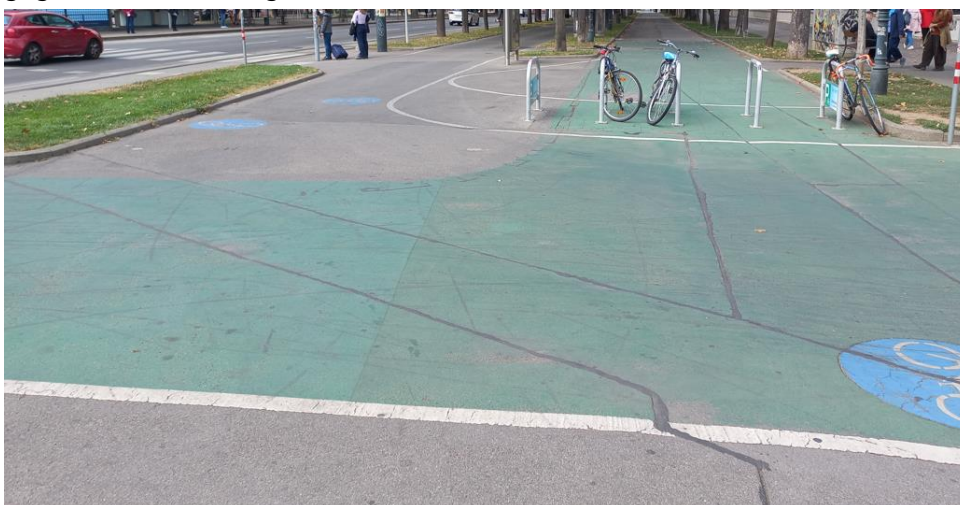
Abbildung 8: Radwegführung wurde verändert, grüner Belag wurde nicht verändert, Wien 1, Burgring gegenüber Babenbergerstraße

8.1.3.1 An 2 Stellen des inneren Ring-Radweges war die Wegführung verändert worden, der grüne Belag jedoch belassen, sodass ein missverständlicher Eindruck über die Wegführung entstand (s. Abbildungen 8 und 9).

Die Entfernung einer bestehenden Bodenmarkierung kann entweder durch Wegfräsen der obersten (Asphalt-)Schicht oder durch den Einsatz von Hochdruckwasserstrahlen bewerkstelligt werden. Diese beiden Verfahren sind jedoch kostenintensiv und schädigen die Asphaltkonstruktion. In Anbetracht der flächigen Markierung wäre u.U. dadurch eine lokale Erneuerung der Asphaltdeckschicht notwendig geworden.

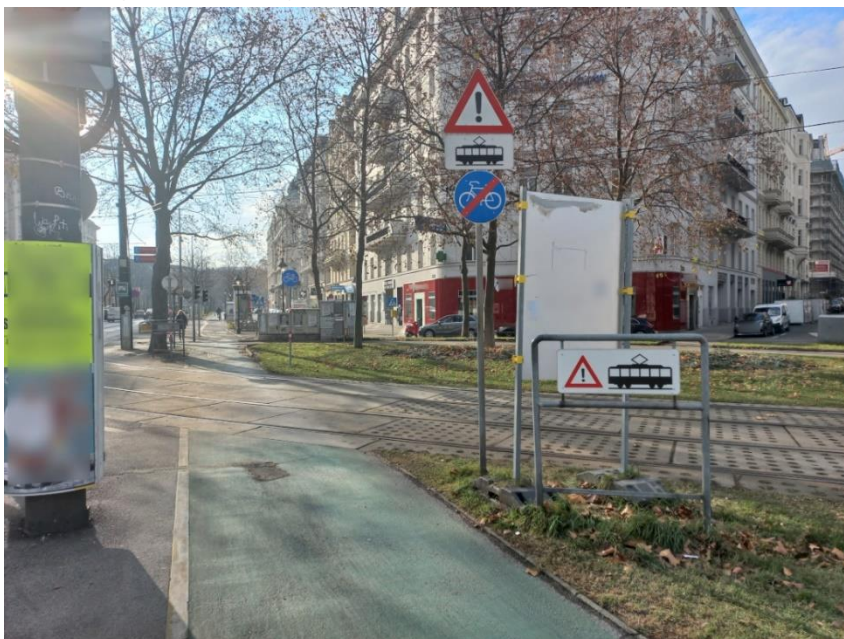
Abbildung 10: Kreuzung mit der Straßenbahn (Wien 1, Julius-Raab-Platz Ecke Stubenring)

8.1.4.1 An einer Stelle im Bereich Wien 1, Julius-Raab-Platz/Ecke Stubenring war der Ring-Radweg vor der Kreuzung mit der Straßenbahn mit einem grünen Belag versehen, obwohl lt. Vorgaben der MA 46 - Verkehrsorganisation und technische Verkehrsangelegenheiten bei Konfliktsituationen zwischen Radfahrenden und motorisiertem Verkehr ein roter Belag vorzusehen war (s. Punkt 5.2.5). Die Abbildung 10 zeigt die Kreuzung des Ring-Radweges mit den Straßenbahngleisen im Bereich Wien 1, Julius-Raab-Platz/Ecke Stubenring.

8.1.4.3 Eine Rückfrage bei der MA 28 - Straßenverwaltung und Straßenbau ergab, dass eine Roteinfärbung des Radweges im Bereich der Gleisbandplatten der Straßenbahn einen Vorrang der Radfahrenden suggerieren würde und daher als problematisch anzusehen war. Darüber hinaus war eine Roteinfärbung verordnungspflichtig. Vor dem Kreuzungsbereich befanden sich beidseitig die Straßenverkehrszeichen „Radweg“ bzw. „Ende des Radweges“. Darüber hinaus waren an insgesamt 3 Stellen die Gefahrenzeichen „Andere Gefahren“ mit dem zusätzlichen Symbol der Straßenbahn angebracht (s. Abbildung 11).

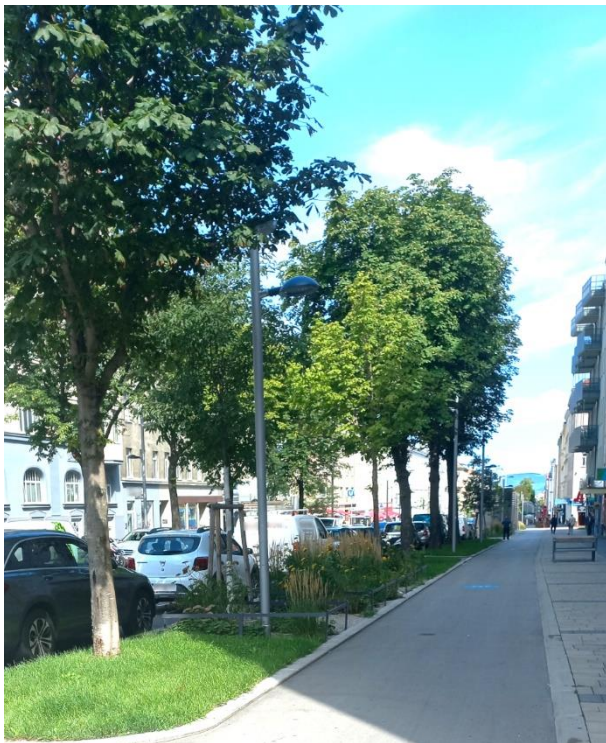
Abbildung 12: Radweg entlang der Favoritenstraße

8.3.1 Der Abschnitt des Radweges in der Favoritenstraße wurde im Zuge des Bauprogramms 2018 errichtet. Bei der Besichtigung durch den Stadtrechnungshof Wien befand sich der beidseitig der Fahrbahnen angeordnete Radweg in einem augenscheinlich sehr guten Zustand (s. Abbildung 12). Die Abdeckungen von Einbauten der Stadt Wien - Wien Kanal und der MA 33 - Wien leuchtet waren eben verlegt. Auch die Abschrägungen zu den querenden Straßen ließen ein komfortables Radfahren zu.

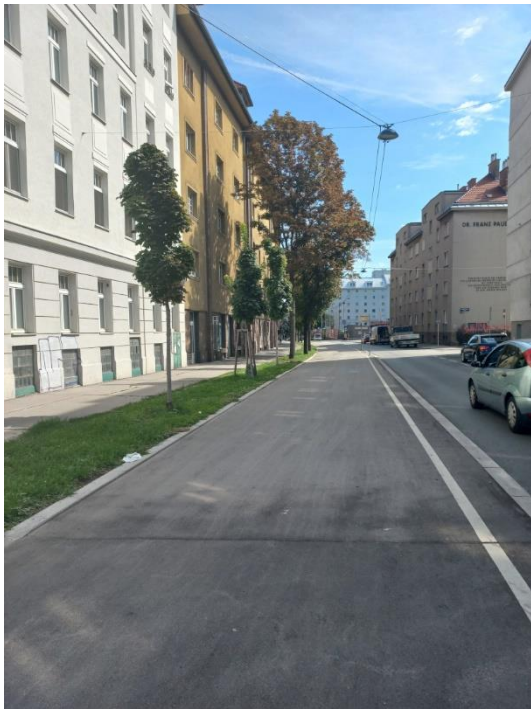
Abbildung 13: Radweg entlang der Kennergasse

8.4.1 Der Radweg in der Kennergasse des Abschnitts zwischen Favoritenstraße und Bürgergasse wurde im Zuge des Bauprogramms 2018 errichtet. Bei der Besichtigung durch den Stadtrechnungshof Wien befand sich der Radweg in einem augenscheinlich sehr guten Zustand (s. Abbildung 13).

8.4.2 Der Stadtrechnungshof Wien sah im begutachteten Radwegeabschnitt im derzeitigen Zustand keinen Grund zur Beanstandung.

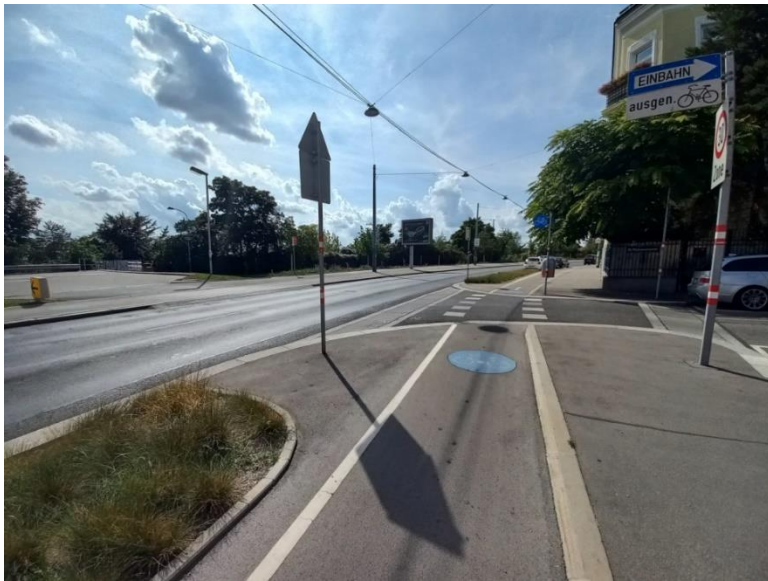
Abbildung 14: Radweg in Wien 18, Gersthoferstraße, Bauprogramm 2018

8.5.1 Der Radweg in der Gersthofer Straße, Abschnitt Lidlgasse bis Kreuzgasse wurde im Zuge des Bauprogramms 2018 errichtet. Bei der Besichtigung durch den Stadtrechnungshof Wien befand sich der beidseitig der Fahrbahnen angeordnete Radweg in einem augenscheinlich sehr guten Zustand (s. Abbildung 14).

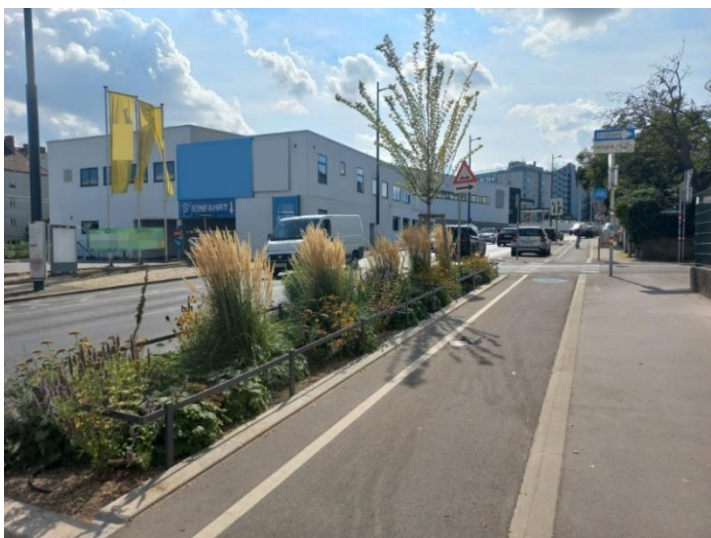
Abbildung 15: Radweg in Wien 18, Gersthoferstraße, Bauprogramm 2019

8.5.2 Der Radweg im Abschnitt Währinger Straße bis Czartoryskigasse wurde im Zuge des Bauprogramms 2019 errichtet. Auch dieser befand sich in einem augenscheinlich sehr guten Zustand (s. Abbildung 15).

8.5.4 Der Stadtrechnungshof Wien sah im begutachteten Radwegeabschnitt im derzeitigen Zustand keinen Grund zur Beanstandung.

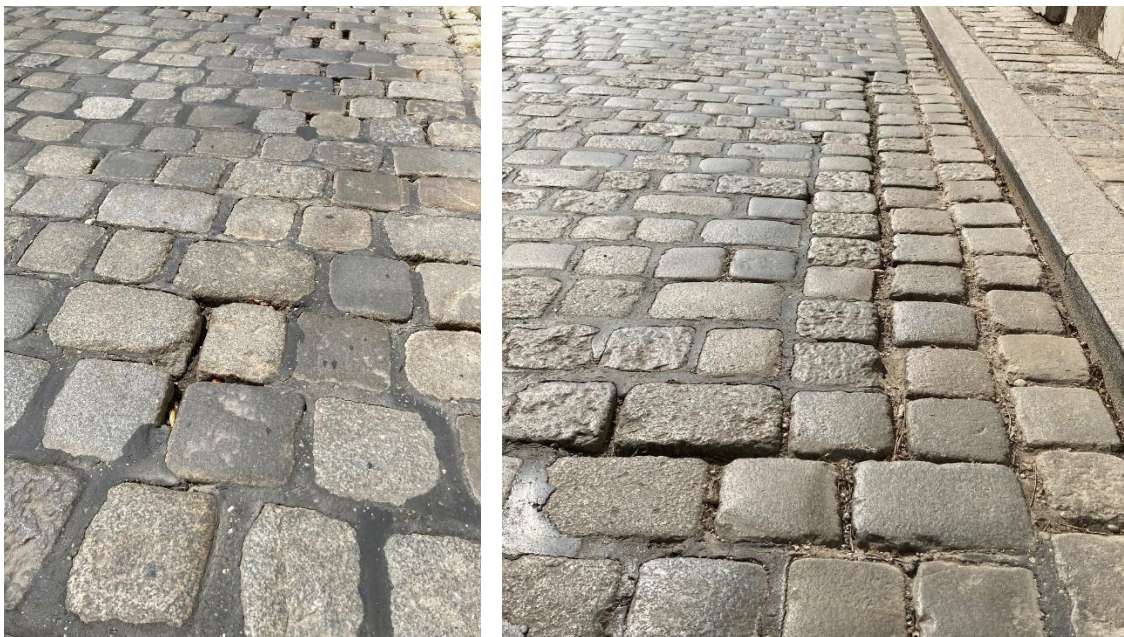
Abbildung 16: Offene Fugen der Pflastersteindecke in der Kahlenberger Straße 11 bzw. 14

8.6.1 Der in Abbildung 16 ersichtliche Bereich einer Pflastersteindecke stellte aus Sicht des Stadtrechnungshofes Wien eine Gefahrenquelle für Radfahrende dar. Dort waren die Fugen offen und die Pflastersteine in der 2. und 3. Reihe neben der Gehsteigkante an einer Stelle nicht versetzt verlegt worden. Reifen eines Rades konnten sich darin verfangen. Die Kahlenberger Straße war in diesem Bereich im Stadtplan als „Radroute (Mischverkehr mit Kfz)“ ausgewiesen.

8.6.2 Im Prüfungszeitpunkt führte der Stadtrechnungshof Wien betreffend die schadhafte Stellen über die „Sag’s Wien“-App eine Eingabe durch. Eine Nachschau des Stadtrechnungshofes Wien wenige Wochen danach zeigte, dass die Fugen vergossen waren.

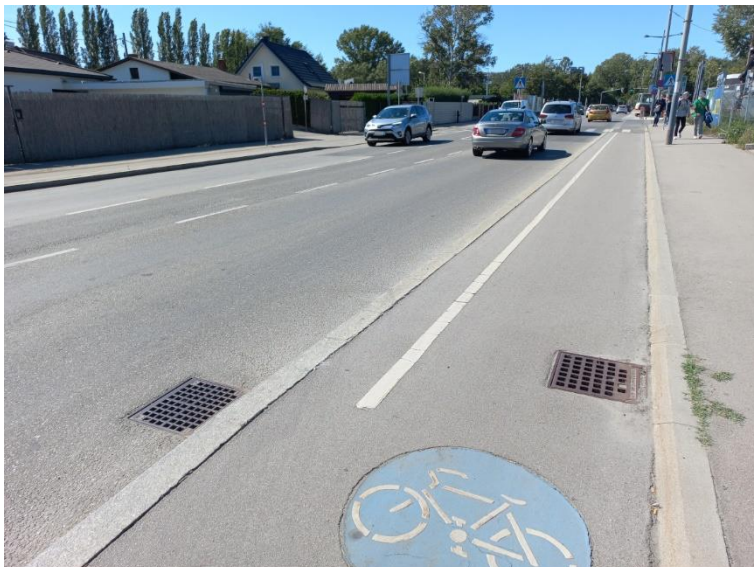
Abbildung 17: Wien 22, Radweg entlang der Neuhaufenstraße

8.7.1 Der Radweg im Abschnitt zwischen Kaisermühlenstraße und Donaustadtstraße wurde im Zuge des Bauprogramms 2018 errichtet. Bei der Besichtigung durch den Stadtrechnungshof Wien befand sich der beidseitig der Fahrbahnen angeordnete Radweg in einem augenscheinlich sehr guten Zustand (s. Abbildung 17).

8.7.2 Bei diesem Ortsaugenschein fiel dem Stadtrechnungshof Wien auf, dass an den Radwegen beidseitig der Neuhaufenstraße zwischen Kaisermühlenstraße und Gotramgasse eine Sperrlinie zur Fahrbahn des motorisierten Verkehrs angebracht war. Im Abschnitt zwischen Gotramgasse und Donaustadtstraße war diese nicht vorhanden. Eine Rückfrage bei der MA 28 - Straßenverwaltung und Straßenbau ergab, dass der Radweg zwischen Kaisermühlenstraße und Gotramgasse in den Jahren 2009 bis 2010 errichtet wurde. Die MA 46 - Verkehrsorganisation und technische Verkehrsangelegenheiten hatte damals eine Sperrlinie mittels Verordnungsplan kundgemacht.
