# STADTRECHNUNGSHOF WIEN

StRH V - 1811526-2022

Friedhöfe Wien GmbH, Sicherheit beim Einsatz von  
Maschinen am Wiener Zentralfriedhof

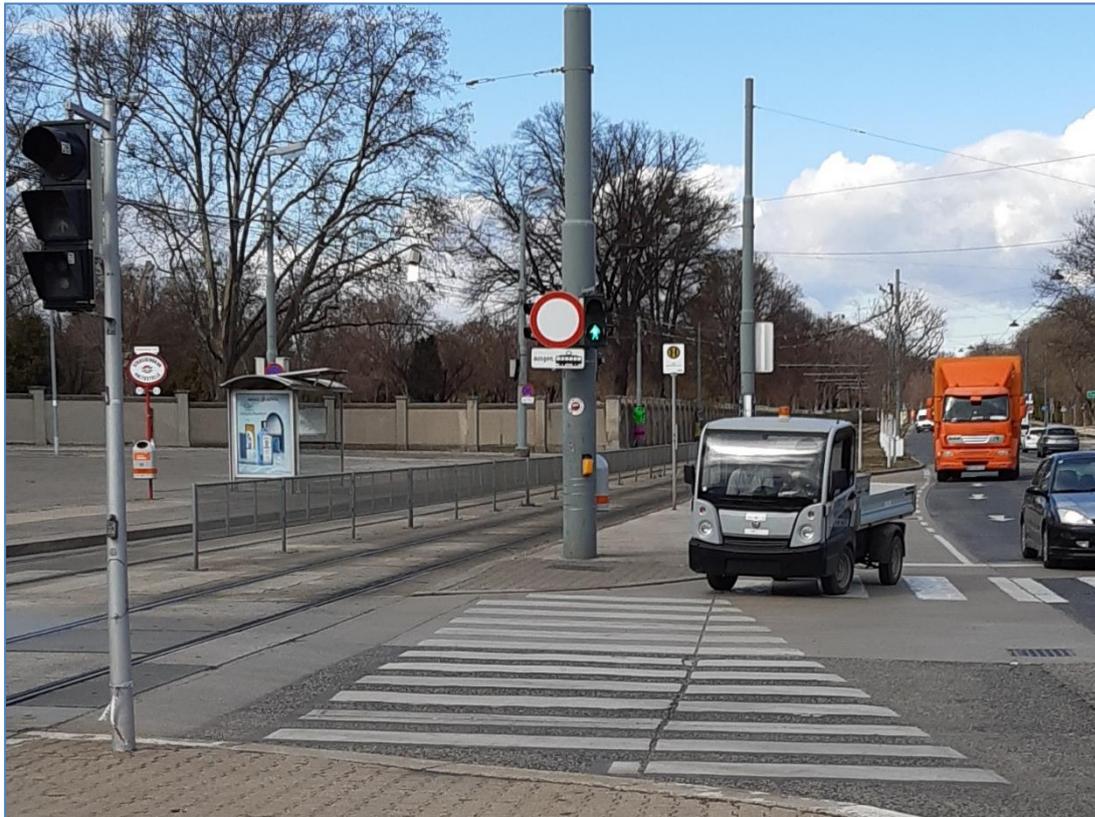
Abbildung 1: Fahrt mit einem Elektrotransporter auf der öffentlichen Verkehrsfläche

12.1 Der Stadtrechnungshof Wien beobachtete am 25. Februar 2022, wie ein Elektrotransporter der FRIEDHÖFE WIEN GmbH ohne Kennzeichentafel auf der Simmeringer Hauptstraße in stadtauswärtiger Fahrtrichtung fuhr und rechts in Richtung zum 2. Tor des Wiener Zentralfriedhofes abbog (s. Abbildung 1). Der Elektrotransporter mit der Betriebsnummer 8201 war von der FRIEDHÖFE WIEN GmbH nicht zum Verkehr angemeldet worden.

12.2 Transportkarren wie beispielsweise Elektrotransporter sind vom Anwendungsbereich des KFG. 1967 ausgenommen, wenn mit ihnen im Rahmen ihrer bestimmungsmäßigen Verwendung Straßen mit öffentlichem Verkehr nur überquert werden oder auf ganz kurzen Strecken bzw. auf gemäß StVO. 1960 als Baustelle gekennzeichneten Strecken befahren werden. Das Längsbefahren längerer Strecken ist unzulässig. Laut einem Erkenntnis des Landesverwaltungsgerichtes Vorarlberg vom 9. Juli 2018 sind als „ganz kurze Strecken“ im Sinn des § 1 Abs. 2 lit. b KFG. 1967 lediglich Strecken von ca. 10 m anzusehen: *„Nachdem der Beschuldigte mit dem Radlader jedoch mindestens 300 m entlang der öffentlichen Straße gefahren ist, kommt ihm die angeführte Ausnahme nicht zugute.“* Die vom Elektrotransporter auf der Simmeringer Hauptstraße zurückgelegte Strecke betrug deutlich mehr als 10 m. Der Elektrotransporter hatte lt. Datenblatt der österreichischen Vertriebsfirma abhängig von der Art der verwendeten Batterie eine Bauartgeschwindigkeit von zumindest 50 km/h. Für die FRIEDHÖFE WIEN GmbH war die höchste erreichbare

12.8 Der Stadtrechnungshof Wien empfahl der FRIEDHÖFE WIEN GmbH, Kfz mit einer Bauartgeschwindigkeit von mehr als 10 km/h auf öffentlichen Verkehrsflächen nur zu verwenden, wenn sie zum Verkehr zugelassen sind und dementsprechend auch Kennzeichentafeln tragen. Davon unbeschadet ist die Anwendung diesbezüglicher Ausnahmebestimmungen gemäß KFG. 1967, sofern diese zutreffen.

Kfz mit einer Bauartgeschwindigkeit von mehr als 10 km/h wären auf öffentlichen Verkehrsflächen nur zu verwenden, wenn sie zum Verkehr zugelassen sind und dementsprechend auch Kennzeichentafeln tragen. Davon unbeschadet ist die Anwendung diesbezüglicher Ausnahmegestimmungen gemäß KFG. 1967, sofern diese zutreffen (s. Punkt 12.8).
