Kuratorium für psychosoziale Dienste in Wien, Sicherheits- technische Prüfung von Ambulatorien, Behandlungs- und Betreuungsein- richtungen

StRH VI - 1749991-2022

Kurzfassung

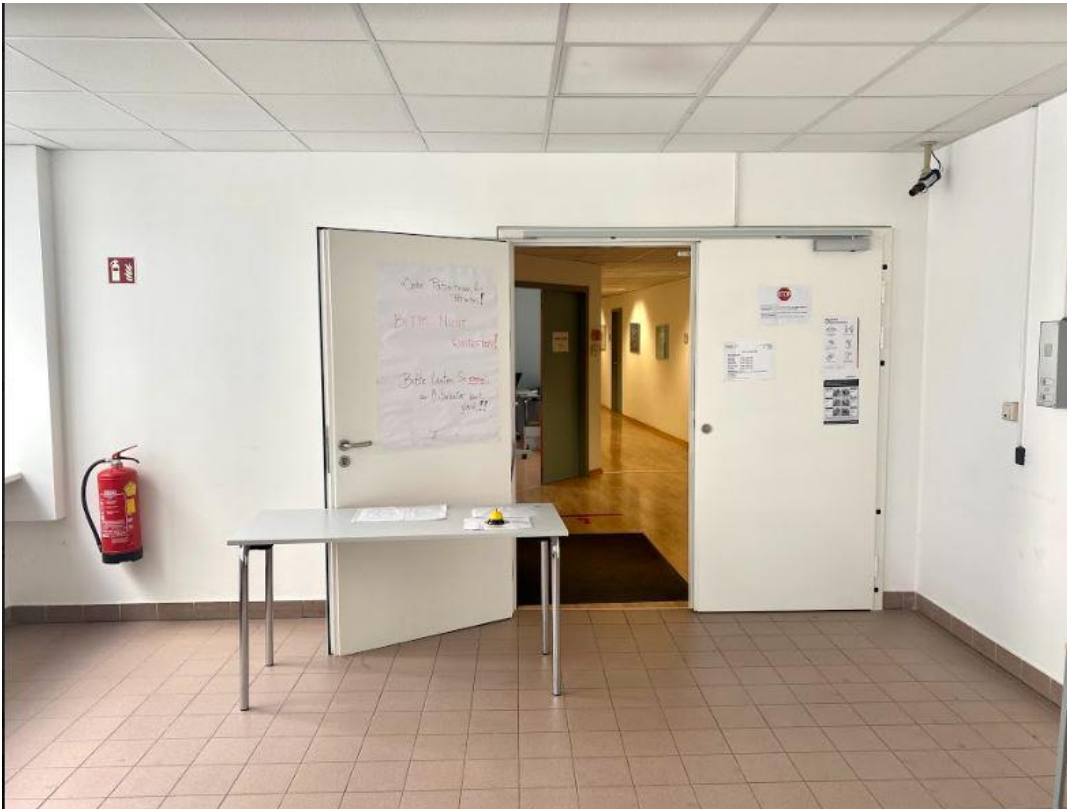
Abbildung 1: Eingangsbereich zum SPA3

Die Räumlichkeiten des SPA3 waren über eine Feuerschutztür vom Stiegenhaus- bzw. Gangbereich abgetrennt. Die Gangfläche vor der 2-flügeligen Feuerschutztür wurde als Wartezone genutzt, die Anmeldung bzw. Administration erfolgte im Inneren des SPA3. Über den Anmeldeschalter konnte ein mit einem Wasseranschluss und einem Waschbecken ausgestatteter Behandlungsraum erreicht werden. In nachfolgender Abbildung ist der Zugang zum Anmeldeschalter als innenliegende, dunkelgrüne Tür mit einem offenstehenden Flügel zu erkennen.

Ein weiterer Kritikpunkt im Themenkreis Entfluchtung bzw. Brandschutz betraf die zu Beginn dieses Punktes beschriebene Eingangssituation. Mangels Sichtkontakt zwischen dem innenliegenden Anmeldeschalter und der außen, im Gangbereich integrierten Wartezone war die Kommunikation mit den Patientinnen bzw. Patienten erschwert. Deshalb wurde einer der beiden Flügel der Feuerschutztür im offenen Zustand durch einen Schreibtisch blockiert. Dies gewährleistete zwar eine Sichtverbindung zur Wartezone, deaktivierte aber gleichzeitig die Funktion der Feuerschutztür. Die BO für Wien fordert für den Brandfall, dass ein rasches und sicheres Verlassen des Gebäudes möglich ist. Der in den Fluchtweg ragende Schreibtisch stellte eine unzulässige Einschränkung der Fluchtwegstrecke bzw. ein Hindernis für Flüchtende dar.

Es wurde deshalb empfohlen, die Fluchtwegssituation im Eingangsbereich an die Vorgaben der BO für Wien anzupassen.

Die Fluchtwegssituation wurde entsprechend den Vorgaben der BO Wien angepasst und die unzulässige Einschränkung durch den Schreibtisch behoben. Die Dienststellenleitung des SPA3 wurde entsprechend informiert und ist für die Einhaltung verantwortlich.

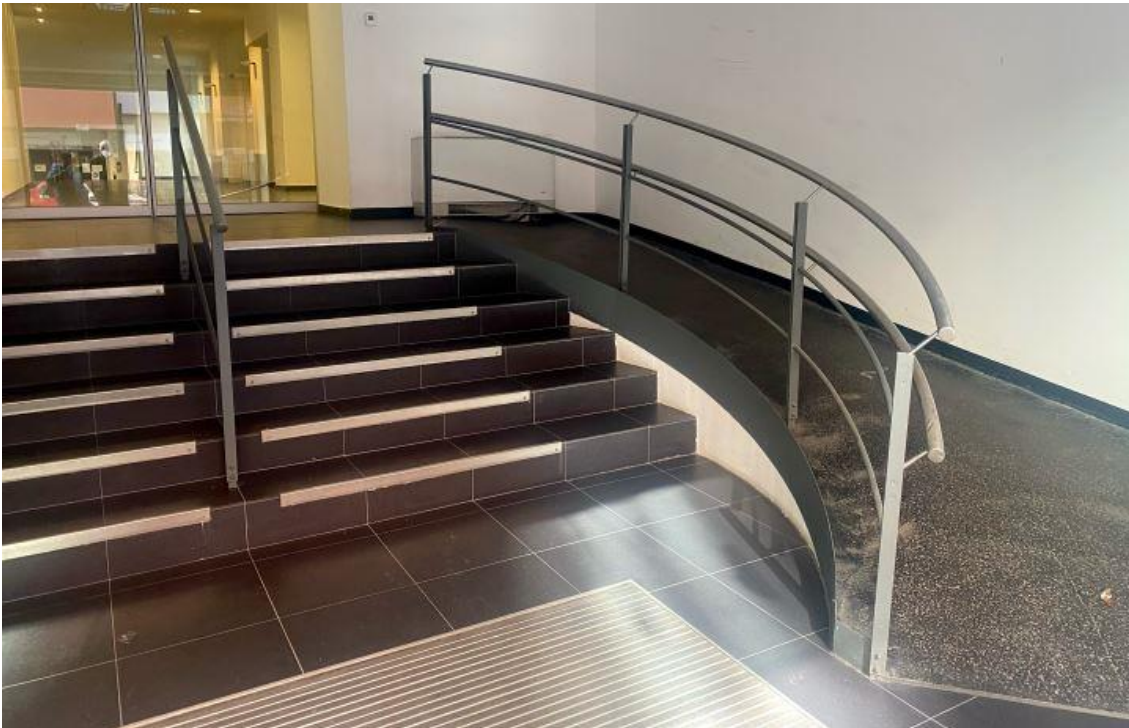
Abbildung 2: Aufwärtsführende Treppe im Eingangsbereich

Die beiden nachfolgenden Abbildungen zeigen die Situation bei den Stiegenanlagen.
