# MA 22, Amphibien- schutzanlagen - Errichtung und Betreuung

StRH VI - 146312-2024

# Prüfungsergebnis

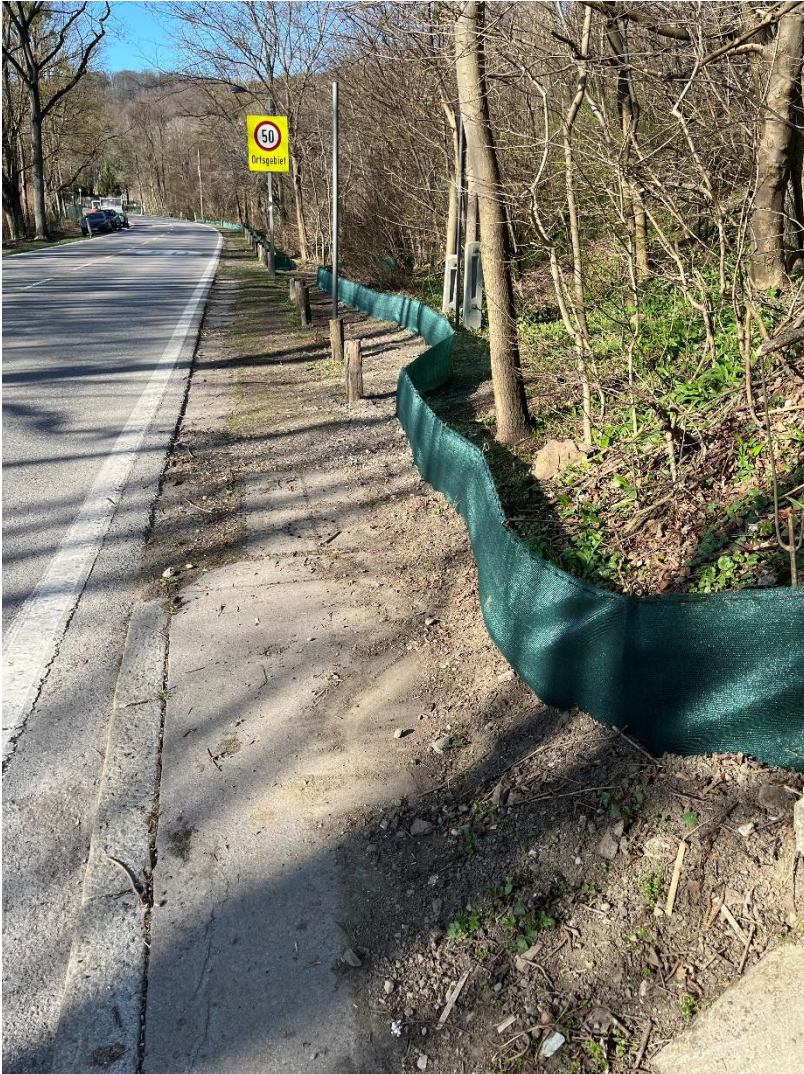
Abbildung 1: Neue temporäre Amphibienschutzanlage in Wien 14, Mauerbachstraße

6.1.2 Der StRH Wien stellte im Zuge einer Begehung fest, dass die temporäre Anlage in Wien 14, Mauerbachstraße in den ersten Märztagen des Jahres 2024 errichtet wurde. Die MA 22 - Umweltschutz gab bekannt, dass *„im Jahr 2024 die Anlagen beim Hanslteich und der Mauerbachstraße aufgrund der ungewöhnlich hohen Februartemperaturen bereits ab dem 19. Februar aufgebaut“* wurden.

Bei zwei Begehungen war festzustellen, dass der Amphibienschutzzaun im Wesentlichen den Anforderungen der RVS *„Amphibienschutz an Verkehrswegen“* entsprach. Die Anlage war auf der Waldseite durch einen Wanderweg unterbrochen, an den Enden waren normgemäß Umkehrelemente und Fangkübel angeordnet. Anzumerken war lediglich, dass der gesamte Schutzzaun keinen Überstiegsschutz aufwies.

Der StRH Wien empfahl, auf eine dem Stand der Technik entsprechende Ausgestaltung und Instandhaltung der Anlage hinzuwirken.

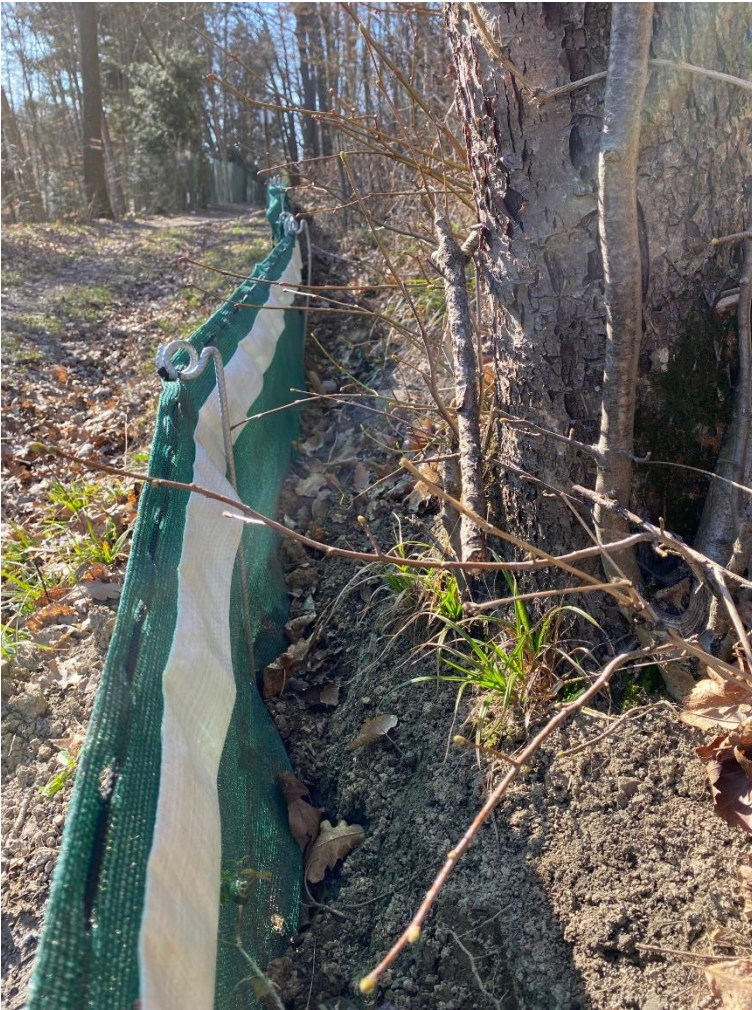
Abbildung 2: Temporäre Amphibienschutzanlage in Wien 14/17, Neuwaldegger Straße & Amundsenstraße

Bei dieser Anlage handelte es sich ebenfalls um eine temporäre Anlage, mit Schattenfolienzaun und Metallverankerung auf beiden Straßenseiten. Die Anlage wurde unter den gleichen Gesichtspunkten wie die Anlage in Wien 14, Mauerbachstraße errichtet und durch die

Naturschutzorganisation B betreut. Die temporäre Anlage wies jeweils beidseitig der Straße eine Länge von rd. 600 m auf. Durch das Einmünden diverser Wanderwege waren an der dem Wald zugewandten Seite mehrere Zaunöffnungen mit Umkehrelementen vorgesehen. Auf beiden Zaunseiten waren insgesamt 70 Kübel, die durchgängig beziffert waren, ebenerdig eingegraben. In allen Kübeln befanden sich Ausstiegshilfen und waren Entwässerungsöffnungen angebracht. Freiwillige der Naturschutzorganisation B betreuten die Anlage morgens und abends nach den Vorgaben der Zaun-Kübel-Methode. Die Amphibienfunde wurden auf den jeweiligen Kübel bezogen dokumentiert. Die Anordnung der Kübel blieb seit 2021 unverändert und war planlich dokumentiert.

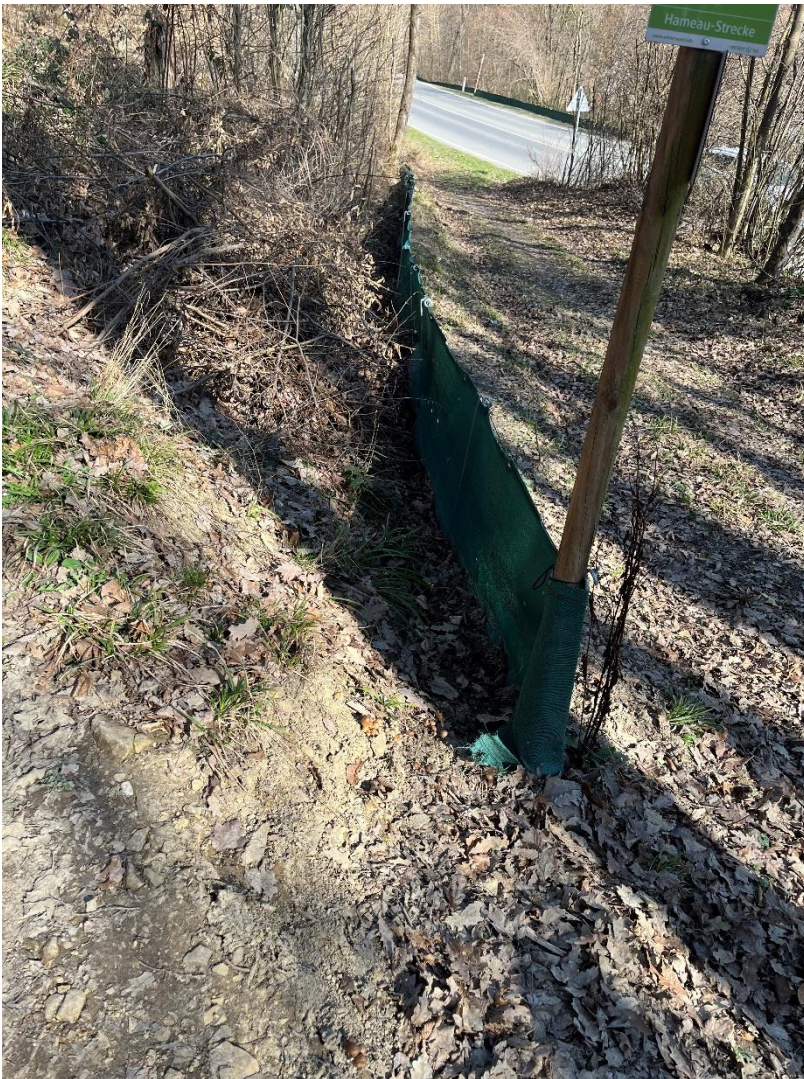
Abbildung 3: Fehlendes Umkehrelement, fehlender Überstiegsschutz und fehlender Kübel

6.2.2 Bei den Begehungen war festzustellen, dass an einer Endstelle an der Nordseite des Zauns das Umkehrelement am Ende der Anlage und der Kübel fehlte. Auch ein Überstiegsschutz war nicht an allen Zaunabschnitten vorhanden. Insbesondere im Bereich des nördlich vorhandenen Zauns war die Anlage erweitert worden. Die Erweiterungszäune wiesen zwar eine größere Höhe, jedoch keinen Überstiegsschutz, auf. Die bereits in den Vorjahren eingesetzten Zäune verfügten - zumindest einseitig - über einen Überstiegsschutz. Des Weiteren war festzustellen, dass die Lauffläche entlang des Zauns auf der dem Wald zugewandten Seite nahe am Hang verlief und dadurch sehr schmal ausgebildet war.

Der StRH Wien empfahl, auf eine dem Stand der Technik entsprechende Ausgestaltung und Instandhaltung der Anlage hinzuwirken.

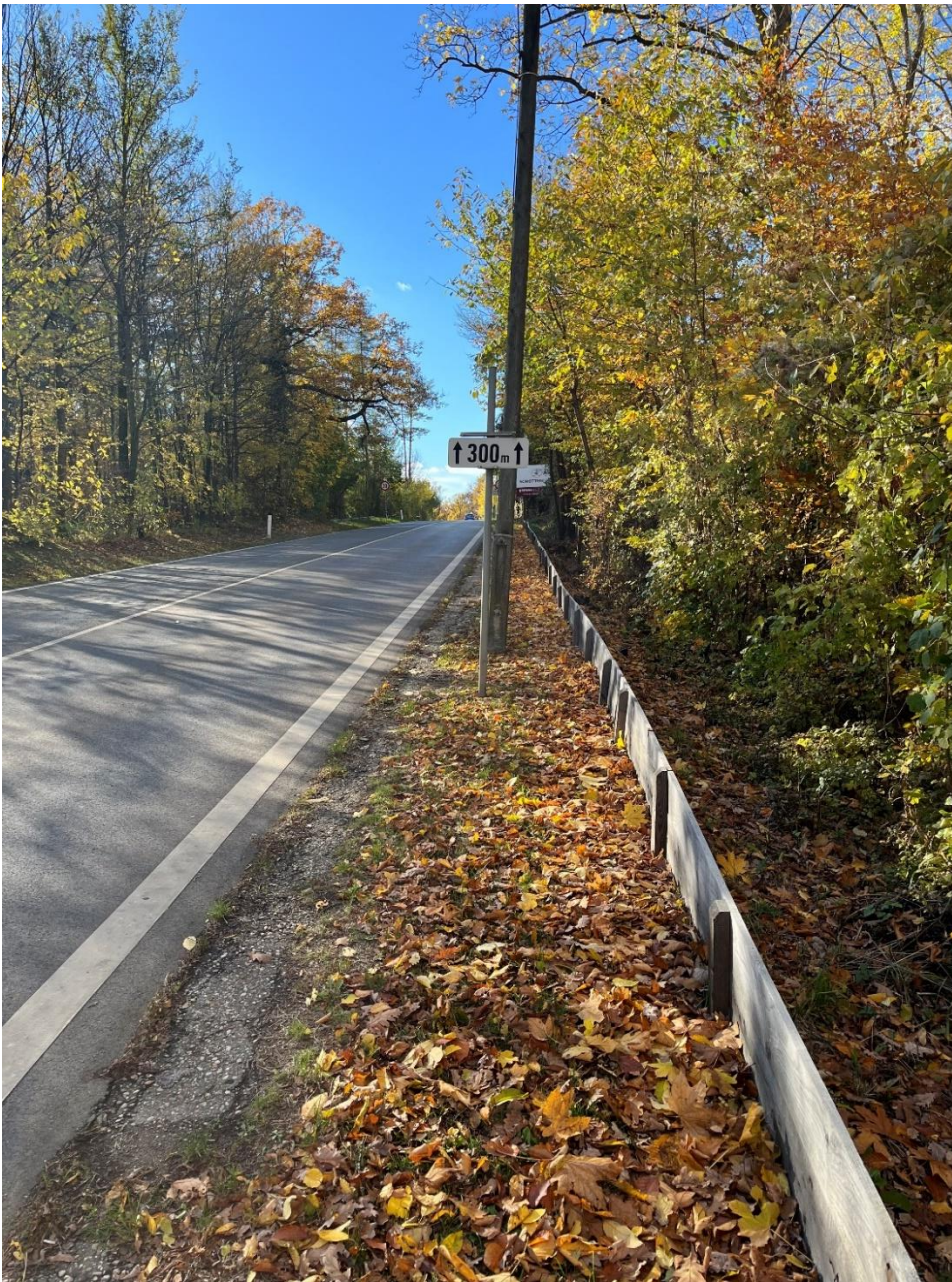
Abbildung 4: Permanente Amphibienschutzanlage mit Verlängerung in Wien 14, Schottenhof

6.3.1 Im Straßenabschnitt Schottenhofs in Fahrtrichtung Hanslteich wurde bereits im Jahr 2012 eine permanente Amphibienschutzanlage mit einer Querungsmöglichkeit in Form eines Kleintiertunnels geschaffen. Diese diente den Amphibien aus dem nahegelegenen Wald, deren Laichplätzen sich beim Teich auf dem Areal Schottenhofs befanden, aufzusuchen und danach wieder zurückzuwandern. Die gegenständliche Anlage bestand aus Stahlblechen und Fertigteilen aus Stahlbeton. Im Abschnitt der Zufahrt zum Wien Schottenhof sowie vis-à-vis die Einfahrt in den Forstweg wurde die Amphibienschutzanlage mit Amphibienstopprinnen ausgeführt. Bei den Tunnelleingängen waren beidseitig Leithilfen in Form eines einfachen Holzbrettes vorgesehen.

Im Jahr 2022 wurde diese Anlage wegen der großen Anzahl von Totfunden am Ende der bestehenden Anlage in Fahrtrichtung Hanslteich erweitert. Die Erweiterung dieser Anlage erfolgte mit einem permanenten Holzzaun an dessen Enden beidseitig jeweils Umkehrelemente und Kübel angebracht waren. Die MA 22 - Umweltschutz teilte mit, dass bei Verlängerungen bzw. Erweiterungen von bestehenden Anlagen eine einheitliche Ausbildung mit wartungsarmen Materialien nach dem Stand der Technik angestrebt wird. In diesem Abschnitt wurden ebenfalls 13 Kübel, welche zumeist mit Buchstaben bezeichnet waren und auch beidseitig der Schutzanlage analog zur Zaun-Kübel-Methode angebracht waren, situiert. Da diese Erweiterung der Anlage über keinen Tunnel verfügte, war diese ebenso wie die temporären Anlagen mit freiwilligen Helfern zu betreuen. Für den Abschnitt der Anlagenerweiterung lagen folgende von der Naturschutzorganisation C registrierte Wanderbewegungen vor:

Derzeit wird die Planung der Ertüchtigung der Amphibienschutzanlage Schottenhof vorbereitet. Im Zuge dessen werden die vom StRH Wien angeführten Mängel (Hinterfüllung, ordnungsgemäße Anbringung der Leitelemente, Querschnitt des Tunnels, Form und Höhe der Leitelemente) fachlich geprüft, wenn möglich umgesetzt oder gegebenenfalls Alternativen vorgeschlagen. Angemerkt wird, dass die derzeitige Anlage auf Fremdgrund errichtet wurde und daher keine uneingeschränkte Verfügbarkeit besteht.

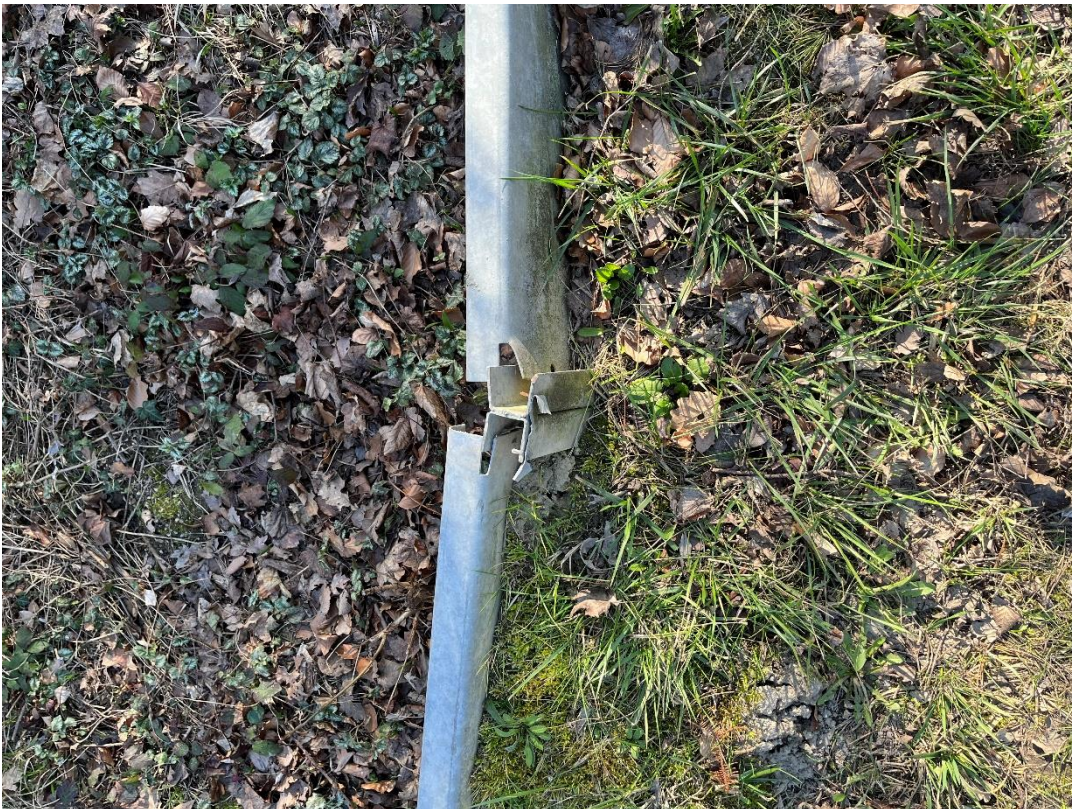
Abbildung 5: Scharfkantige Stellen der permanenten Amphibienschutzanlage

Fremdeinwirkung beschädigt waren. Dadurch kamen z.T. scharfkantige Elemente zum Vorschein, welche möglicherweise eine Verletzungsgefahr für Verkehrsteilnehmerinnen bzw. Verkehrsteilnehmer, insbesondere Zweiradfahrerinnen bzw. Zweiradfahrer darstellen können.

Bei den Begehungen der permanenten Amphibienanlage im Bereich in Wien 14, Amundsenstraße - Schottenhof stellte der StRH Wien fest, dass die Stahlbleche an einigen Stellen beschädigt waren (s. dazu Punkt 6.3). Scharfkantige Elemente stellten eine potentielle Verletzungsgefahr dar.

Der StRH Wien empfahl, scharfkantige Stellen an den Stahlblechen überarbeiten zu lassen.

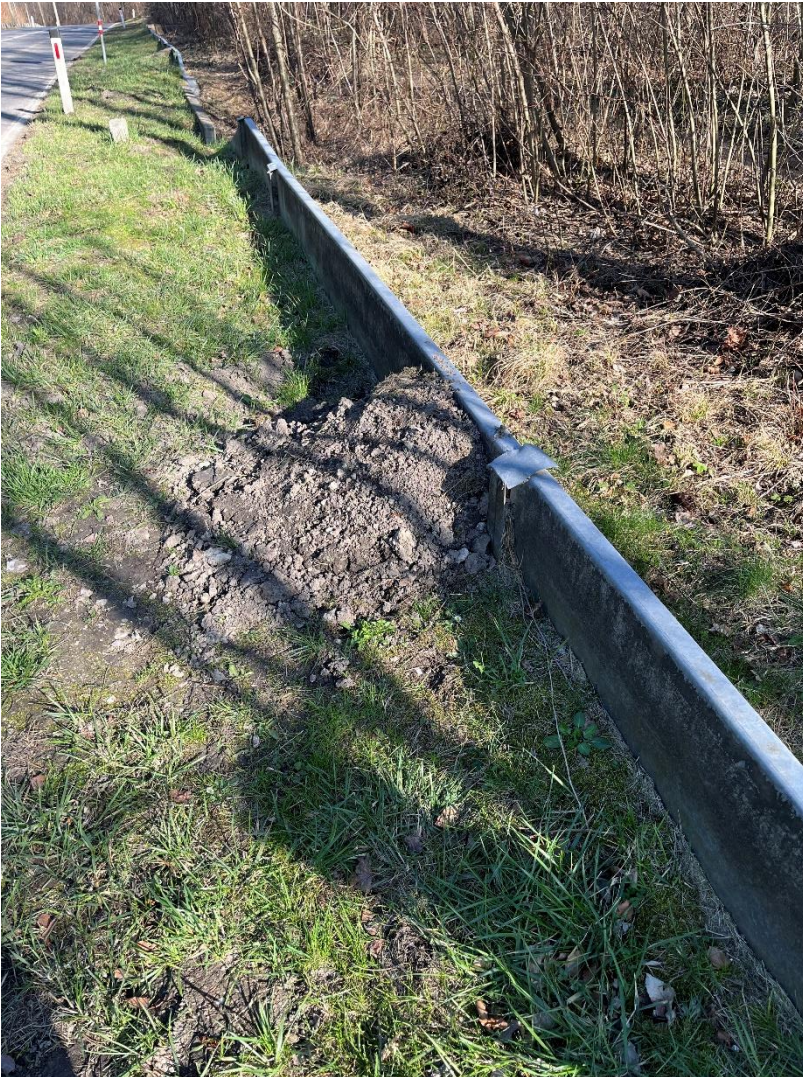
Abbildung 6: Nicht normgerechte Ausführung und unzureichende Hinterfüllungen

Im Kapitel 5 „Planungs- und Ausführungsgrundsätze für dauerhafte Amphibienschutzmaßnahmen“ der RVS „Amphibienschutz an Verkehrswegen“, wird ausgeführt, dass die Anlage den Tieren, die versehentlich auf die Fahrbahn gelangt sind, ein Verlassen derselben ermöglichen muss. Daher sind die Anlagen straßenseitig zu hinterfüllen. Werden die Anlagen freistehend errichtet, sind diese in Abständen von 50 m auf eine Länge von 5 m zu hinterfüllen.

Festzustellen war, dass die ursprüngliche Anlage aus Stahlblech im gesamten Bereich nicht derart vollflächig hinterfüllt war, so dass den Amphibien kein einfaches Verlassen der Straße möglich gewesen wäre. Auch im mittels Holzzaun erweiterten Bereich waren die zuvor beschriebenen Hinterfüllungen nicht ausreichend vorhanden, obwohl dies bei Beauftragung von der MA 22 - Umweltschutz derart festgelegt worden war. Zudem zeigte sich, dass die unzureichenden Hinterfüllungen ausschließlich auf der Seite der Rückwanderung, somit waldseitig, angeordnet waren. Die vorhandenen Hinterfüllungen wiesen eine Breite von rd. 30 cm auf und waren lediglich sporadisch angebracht worden. Auf der gegenüberliegenden Straßenseite, welche dem Laichgewässer zugewandt war, fehlten derartige Hinterfüllungen zur Gänze.
