STADTRECHNUNGSHOF WIEN

StRH V - 29-3/15

MA 29, Maßnahmen zur Überwachung und
Erhaltung der Reichsbrücke

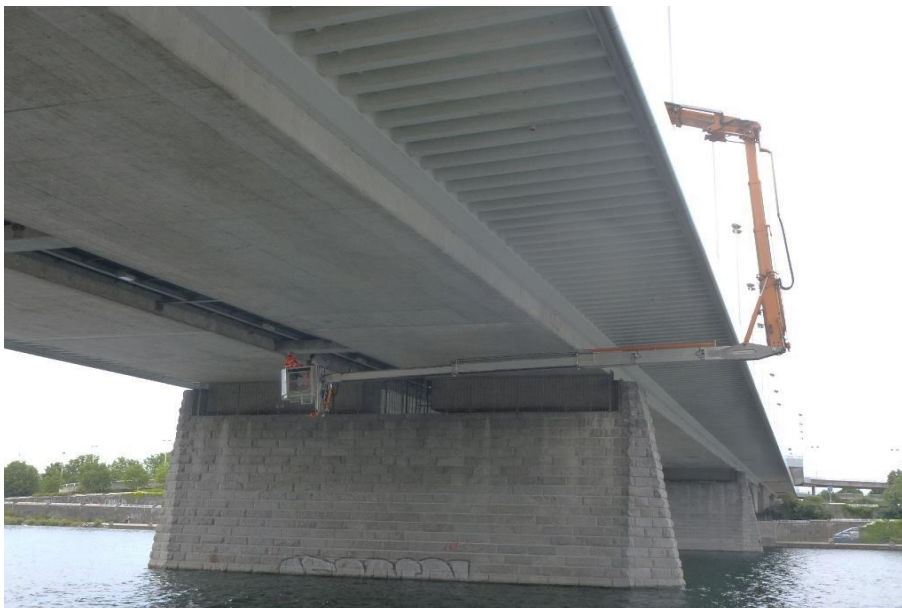
Abbildung 17: Kontrolle mit Brückenprüfgerät im Bereich Neue Donau

13.2.1 Der Stadtrechnungshof Wien nahm im Juni 2015 an einer "Kontrolle" der Reichsbrücke gemäß RVS im Beisein von Mitarbeitern der Magistratsabteilung 29 teil. Die "Kontrolle" erfolgte an der Unterseite der Reichsbrücke im Bereich der Neuen Donau. Unter Zuhilfenahme eines Brückenprüfgerätes, welches auf einem Lastkraftwagen montiert war, wurden die konstruktiven Bauteile und Auflager in Augenschein genommen (s. Abb.17).

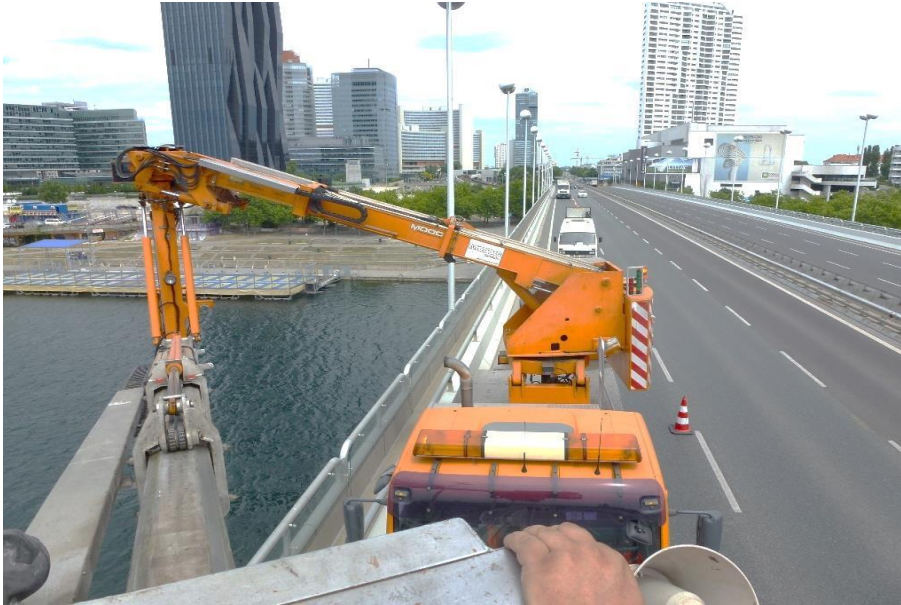
Abbildung 18: Brückenprüfgerät und Abdeckwagen auf der Reichsbrücke

Das Brückenprüfgerät wurde auf der rechten, stadteinwärts führenden Fahrspur aufgestellt und mit einem Abdeckwagen der Magistratsabteilung 48 abgesichert (s. Abb.18).
