## STADTRECHNUNGSHOF WIEN

StRH V - 1/16

MA 29, Prüfung der Wientalerrasse im Hinblick

auf Sicherheit und Zusatzkosten

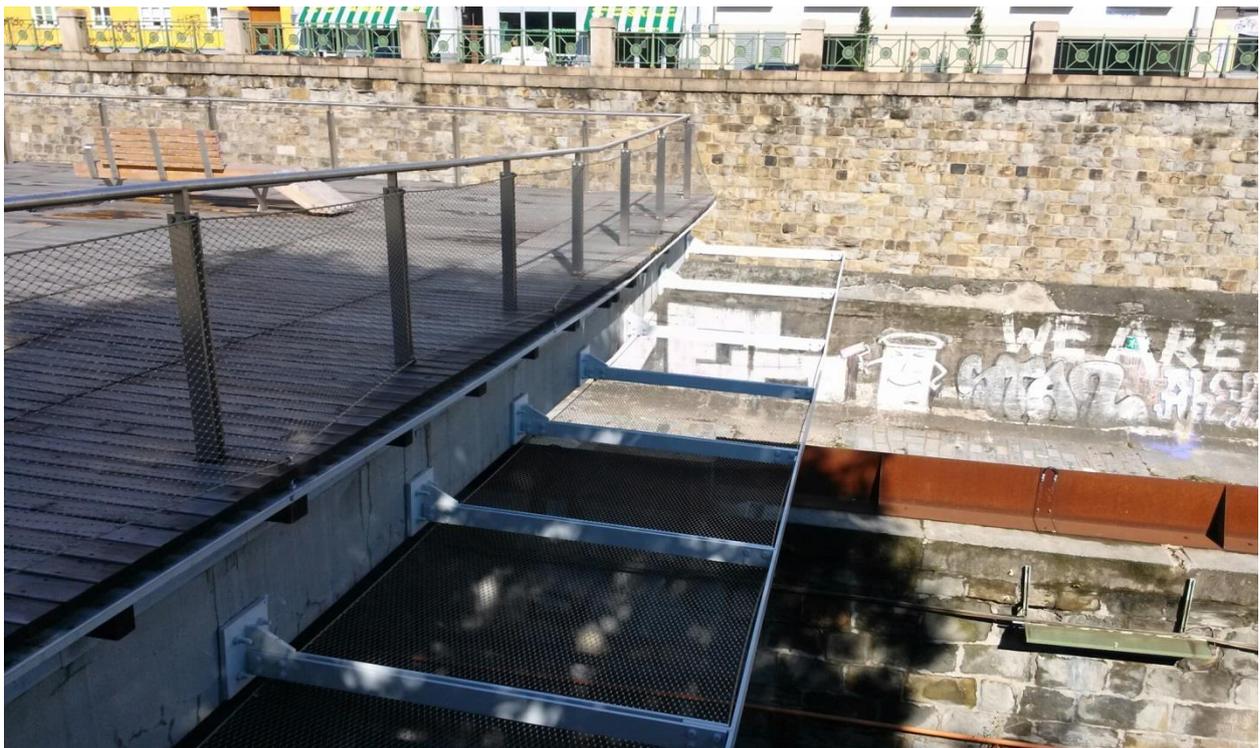
Abbildung 4: Geländer und Abwurfsicherung

5.4.1 Das in der Abb. 4 dargestellte Geländer der Wientalterrasse (Steher, Handlauf und Geländerfüllung) ist in Edelstahl ausgeführt.

5.4.2 Auch bzgl. der in Abb. 4 ersichtlichen Abwurfsicherung (eine an den beiden Schmalseiten der Wientalterrasse rd. 2 m auskragende Rahmenkonstruktion aus Edelstahl der Stahlgüte S 355 mit Edelstahlnetz) war eine anforderungsgerechte Ausführung, die auf Basis einer statischen Bemessung erfolgte, zu konstatieren. Bezüglich des Seilnetzes lagen Daten über Pendelschlagversuche zwecks Nachweises der Tragfähigkeit unter stoßartigen Einwirkungen vor, die eine ausreichende Tragfähigkeit des Seilnetzes erkennen ließen.

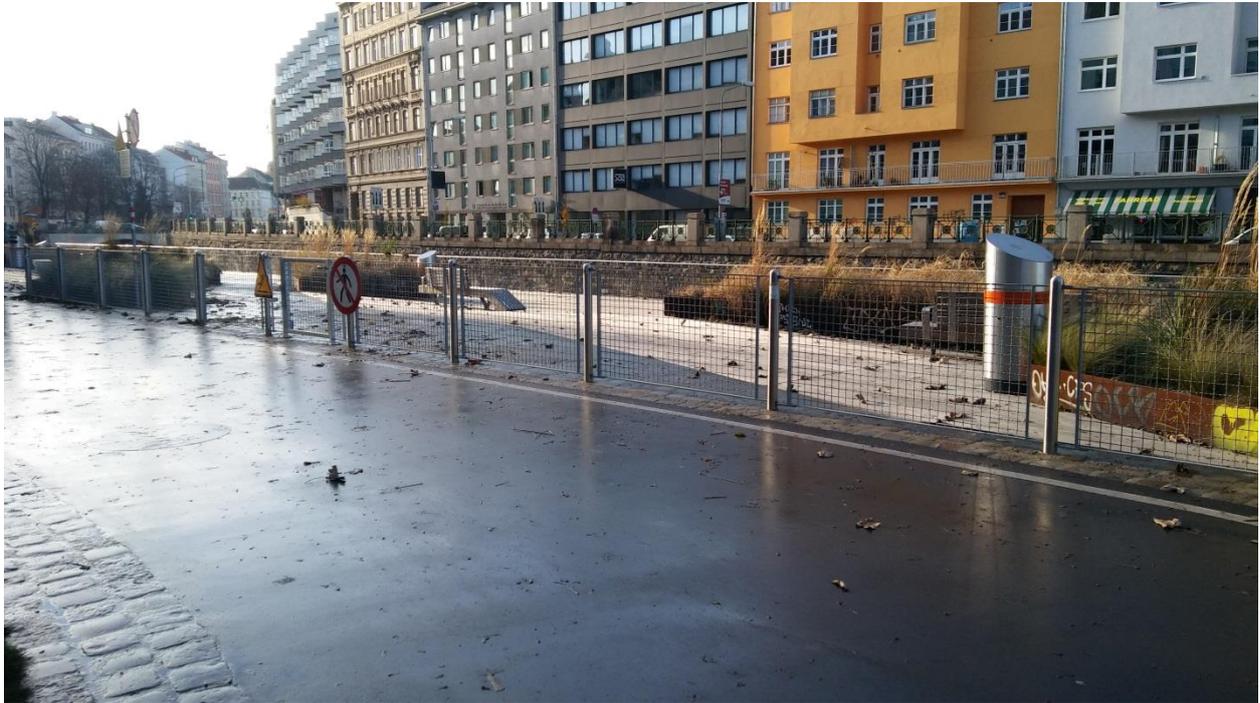
Abbildung 5: Poller samt angebrachter Gitterelemente

5.11.1 Aufgrund ungünstiger Witterungsverhältnisse und einer damit verbundenen Rutschgefahr erfolgte Ende November 2015 eine Sperre der Wientalterrasse. Dies insofern, als an den im Zugangsbereich der Wientalterrasse installierten Pollern Gitter angebracht wurden (s. Abb. 5). Die Sperre wurde am 21. März 2016 aufgehoben.
