## STADTRECHNUNGSHOF WIEN

StRH V - 4/17

Unternehmung Stadt Wien - Wiener Wohnen,

Teil 2: Wandgebundene Kunstwerke

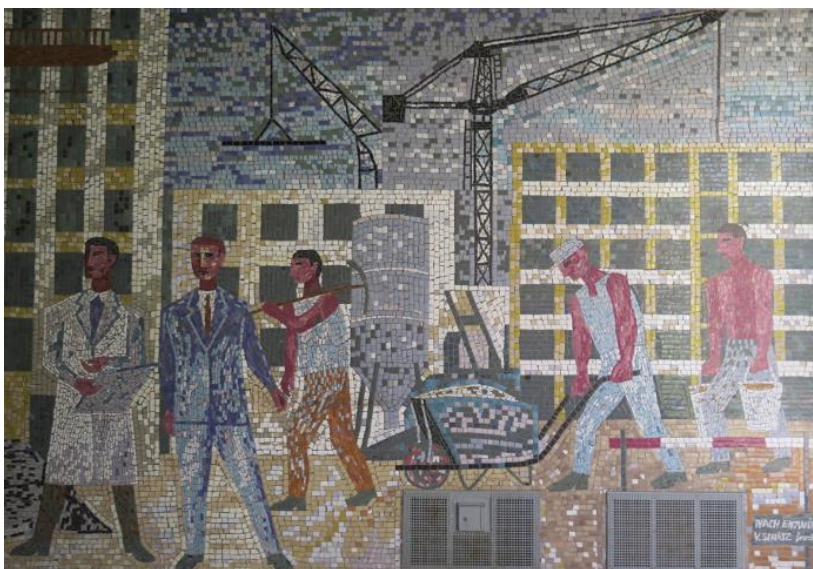
Abbildung 4: "Hausbau"

Bei den unter Pkt. 5.2.1 genannten wandgebundenen Kunstwerken konnten weder Ablösungen noch Hohl- oder Fehlstellen festgestellt werden, die auf eine ungenügende Befestigung oder Witterungsschäden hingewiesen hätten. Der Stadtrechnungshof Wien konnte sich bei Ortsaugenscheinen davon überzeugen, dass sich diese wandgebundenen Kunstwerke augenscheinlich in einem bautechnisch guten Zustand befanden.
