STADTRECHNUNGSHOF WIEN

StRH V - 14/17

Wiener Hafen, GmbH & Co KG und
Wiener Hafen und Lager Ausbau- und
Vermögensverwaltung, GmbH & Co KG,
Sicherheit beim Umschlag
im Hafen Albern

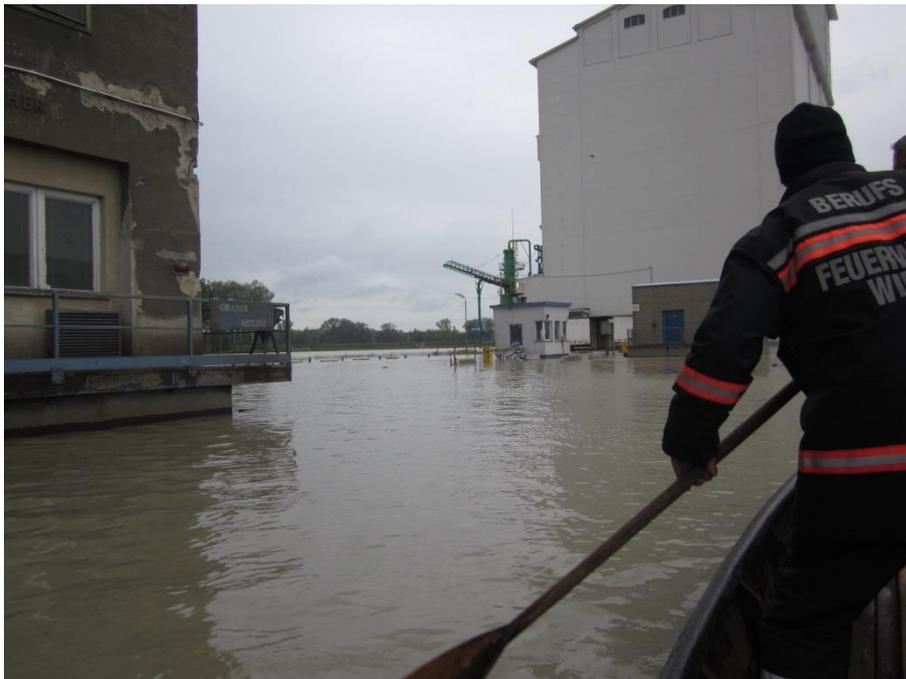
Abbildung 4: Hochwasser im Hafen Albern

3.4.1 In den Jahren 2002 und 2013 kam es zu Hochwasserereignissen im Hafen Albern, bei denen der Wasserstand die Kaikante überschritt. Die Abb. 4 zeigt den überschwemmten Hafen Albern am 4. Juni 2013 im Bereich der Brückenwaage mit dem damaligen Waagenhaus.

3.4.2 Nach dem letzten Hochwasserereignis im Jahr 2013 haben die Bestand- bzw. Baurechtsnehmenden im hochwassergefährdeten Hafengebiet aufgrund der Hochwasserschäden und des eingetretenen Betriebsstillstandes sowie mit versicherungstechnischen Argumenten verstärkt die Umsetzung eines wirksamen Hochwasserschutzes gefordert. Bei Nichtumsetzung wurde von den Firmen lt. Mitteilung der Wiener Hafen, GmbH & Co KG langfristig eine Abwanderung aus dem nicht ausreichend geschützten Hafen Albern angedeutet.

3.4.7 Die Wiener Hafen, GmbH & Co KG beabsichtigte zum Zeitpunkt der Prüfung durch den Stadtrechnungshof Wien die Planung und Errichtung eines Verschlussbauwerks samt Pumpwerk, um die Umschlagseinrichtungen vor Überschwemmungen schützen zu können. Damit sollten Schäden an den Hafeneinrichtungen, den Betrieben und an den im Hafen gelagerten Gütern bei Donauhochwasser vermieden werden. Das projektierte Verschlussbauwerk setzte sich aus einem Hafentor und aus der Einbindung an die bestehenden Hochwasserschutzanlagen zusammen. Die Achse des Hafentors

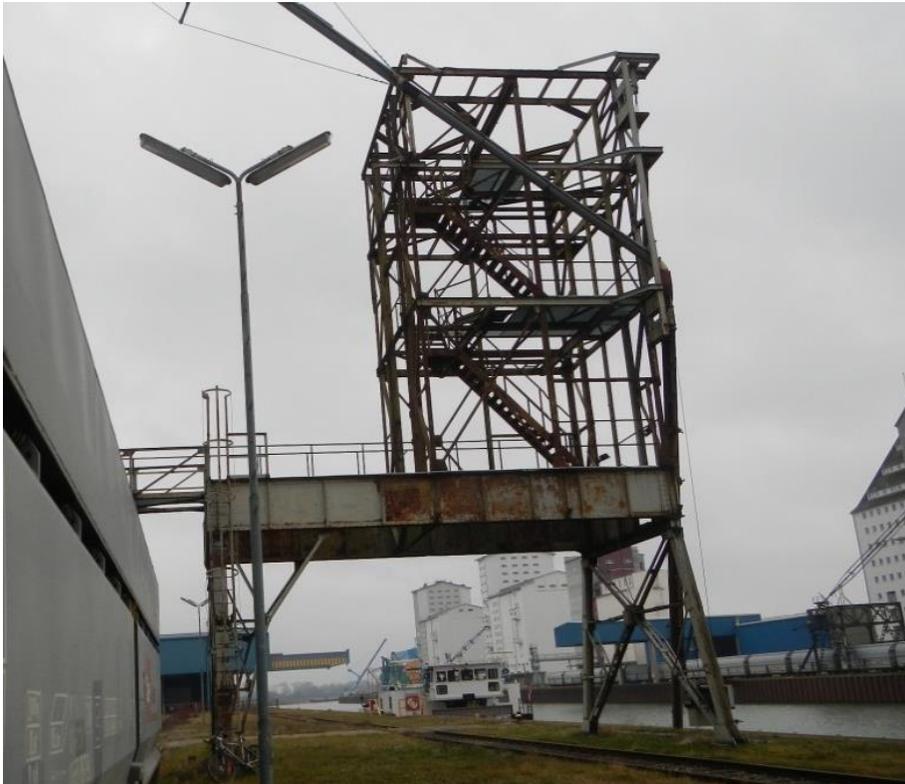
Abbildung 5: Verladeturm an der nördlichen Kaikante

4.2.1 Im Nahbereich der nördlichen Kaikante befand sich ein Verladeturm (s. Abb. 5). Dieser war oberhalb von Gleisanlagen im Nahbereich der Kaikante situiert. Er bildete eine Abstützung für eine Rohrleitung, die von einem Silogebäude zum Hafenbecken führte. Die Rohrleitung wurde für das Beladen von Schiffen verwendet.

4.2.2 Der Verladeturm wies starke Korrosionsschäden auf. Stahlprofile waren z.T. bereits weggebrochen und augenscheinlich nur notdürftig repariert worden (s. Abb. 6).

4.2.11 Der Stadtrechnungshof Wien bemängelte die Beurteilung des Zustandes der Schiffsverladebrücke durch das Ingenieurbüro. Das Gerüst aus Stahlträgern wäre lt. Ingenieurbüro augenscheinlich in einem guten Zustand gewesen. Außerdem wären die Grundlagen der Statik der Anlage durch die durchgeführten Arbeiten im Zuge des Umbaues nicht verändert worden. Nach Ansicht des Stadtrechnungshofes Wien sind die Schlussfolgerungen des Ingenieurbüros kritikwürdig, vor allem hätte der Befund auf die tatsächlichen Verhältnisse eingehen müssen.

4.2.15 Der Stadtrechnungshof Wien empfahl der Wiener Hafenturm, GmbH & Co KG in Abklärung mit der Firma, die den Verladeturm nutzt, dafür zu sorgen, dass über den Zustand des Verladeturms ein geeignetes bautechnisches Gutachten eingeholt wird. Auf dessen Grundlage sollen vorhandene Mängel am Verladeturm beseitigt werden und insbesondere unbefestigte Teile am Verladeturm unverzüglich entfernt werden.

eingeholt wird. Auf dessen Grundlage sollen vorhandene Mängel am Verladeturm beseitigt werden und insbesondere unbefestigte Teile am Verladeturm unverzüglich entfernt werden (s. Pkt. 4.2.15).

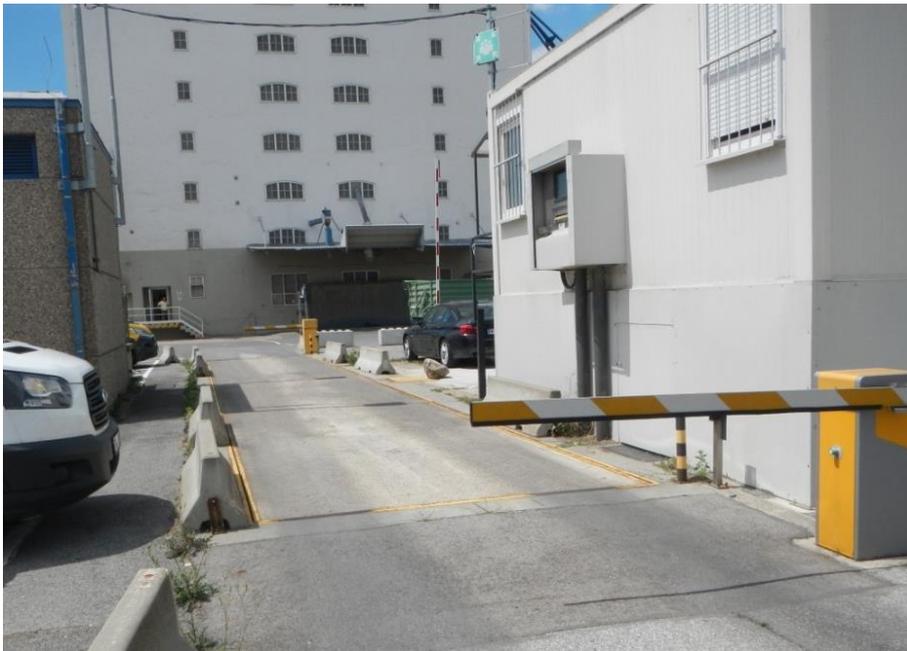
Abbildung 14: Brückenwaage im Hafen Albern

7.1.1 Die Wiener Hafeneisenbahn, GmbH & Co KG verfügt im Hafen Albern über eine Brückenwaage (s. Abb. 14) zum Abwägen von Straßenfahrzeugen. Die Brückenwaage ist nicht öffentlich. Sie kann nur von den im Hafen Albern ansässigen Firmen bzw. in deren Auftrag mit einer Berechtigungskarte zu den vorgesehenen Öffnungszeiten gegen Entrichtung einer Gebühr benützt werden.

7.1.2 Die Brückenwaage wurde im Jahr 2015 umgebaut, um die wiegetechnischen Einrichtungen des Waagenhauses besser vor einem Hochwasser zu schützen. Zu diesem Zweck wurde der bisherige Baukörper des Waagenhauses durch einen höher situierten Bürocontainer ersetzt. Der Umbau der Brückenwaage dauerte aufgrund gründlicher Vorbereitung nur zwei Tage. In dieser Zeit wurden die von den Firmen benötigten Ver-

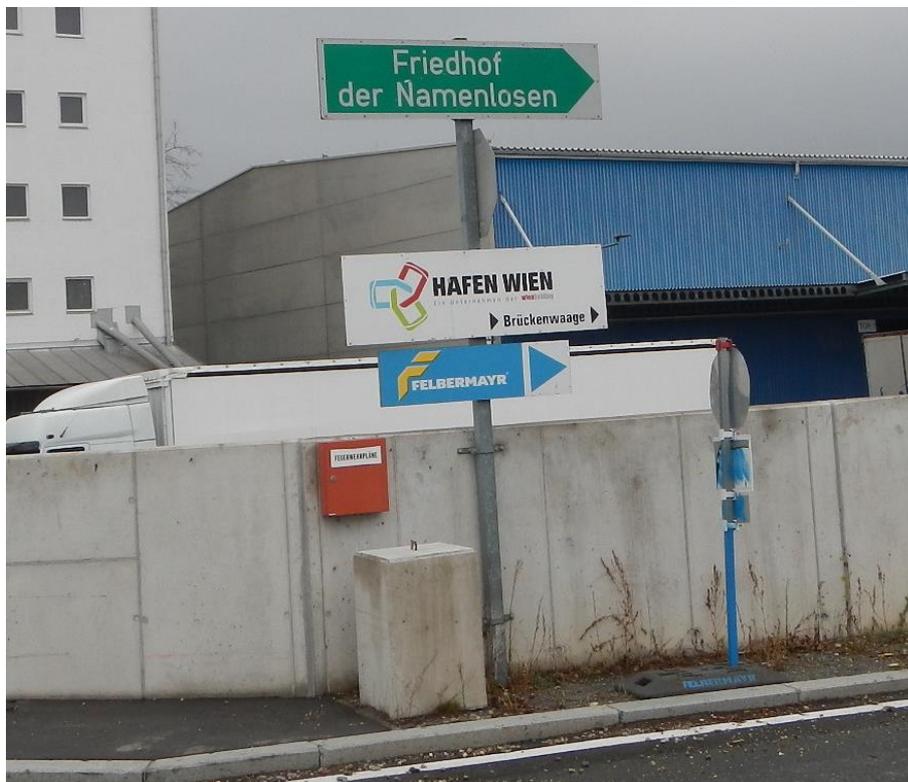
Abbildung 18: Hinweiszeichen bei einer Hafeneinfahrt

7.3.4 Die Verkehrsteilnehmenden wurden bei der Hafeneinfahrt auf der linken Straßenseite am Gelände des Hafens Albern mit dem Hinweiszeichen *Wegweiser zu Lokal- oder Bereichszielen* gemäß StVO. 1960 auf das Ziel *Friedhof der Namenlosen* aufmerksam gemacht (s. Abb. 18). Auf der rechten Straßenseite war auf einem Verkehrszeichensteher das Verbotsschild *Fahrverbot* mit der Aufschrift *Privatgrund* angebracht (vgl. dazu Abb. 16). Eine Zusatztafel auf diesem Verkehrszeichensteher informierte darüber, dass widerrechtlich abgestellte Fahrzeuge kostenpflichtig abgeschleppt werden.

7.3.5 Die Prüfer des Stadtrechnungshofes Wien bemerkten bei ihren Begehungen im Hafener Albern, dass immer wieder Privatpersonen mit ihren Autos trotz des bei den Hafeneinfahrten aufgestellten Vorschriftszeichens *Fahrverbot* mit der Aufschrift *Privatgrund* über die 1. Molostraße zum Friedhof fahren. Die Autos wurden im Bereich des Aufganges zum Friedhof oder am Parkplatz im Anschluss an den Friedhof geparkt. Abschleppungen von widerrechtlich abgestellten Fahrzeugen wurden nicht beobachtet.

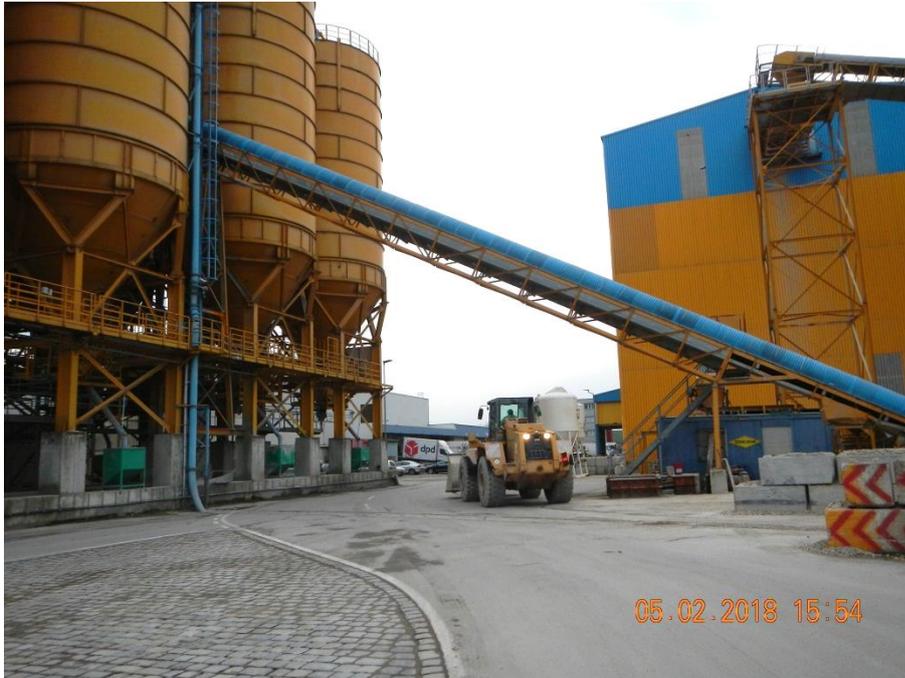
Abbildung 20: Radlader auf der 1. Molostraße

7.3.10 Bei der Erarbeitung des Sicherheitskonzeptes für Privatpersonen am Hafengebiet sollte das Augenmerk insbesondere auch auf mögliche Gefahren gerichtet werden, die dadurch entstehen können, dass Bestand- bzw. Baurechtsnehmende Grundstücke auf gegenüberliegenden Seiten entlang der 1. Molostraße nutzen. Die Abb. 20 zeigt einen Radlader auf der 1. Molostraße, der von einer Firma auf den Werksflächen

eingesetzt wird, die auf beiden Seiten der 1. Molostraße situiert sind. Privatpersonen müssten daher darauf aufmerksam gemacht werden, dass ihnen derartige Baufahrzeuge entgegenkommen können.

7.3.11 In der Abb. 20 ist ein Förderband zu erkennen, das über die 1. Molostraße führt. Das Förderband transportiert den hafenseitig angelieferten Schotter zur Verarbeitung auf die gegenüberliegende Liegenschaft. Das Förderband, das über die Verkehrsfläche läuft, wurde von der Bestandgeberin im Jahr 2006 zur Kenntnis genommen, wie die Einschau in die Bezug habenden Verträge durch den Stadtrechnungshof Wien ergab. Das Förderband weist eine durchgehende Schutzhaube auf. Schutzhauben werden zum Schutz vor herabfallendem Fördergut eingesetzt.
