STADTRECHNUNGSHOF WIEN

StRH V - 9/18

Mängelbehebung an den Gebäudehüllen der

U-Bahn-Stationen Donaustadtbrücke und Aspernstraße

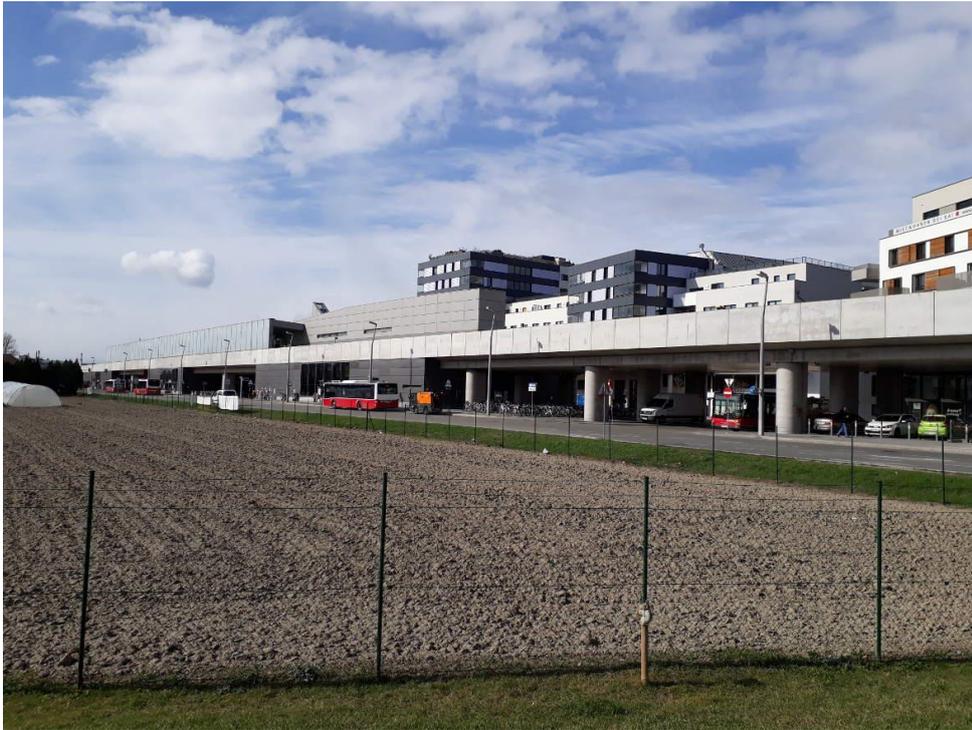
Abbildung 13: U2-Station Aspernstraße

Die ungeschützte Lage dieser Station (s. Abbildung 13) ist verantwortlich dafür, dass die Gebäudehülle Schlagregen ausgesetzt ist. Diese exponierte Lage begünstigte, dass Regenwasser wiederholt ins Gebäude gelangte und von der Decke auf den Bahnsteig tropfte.
