STADTRECHNUNGSHOF WIEN

StRH VI - 6/19

MA 51, Prüfung von Sportstätten

KURZFASSUNG

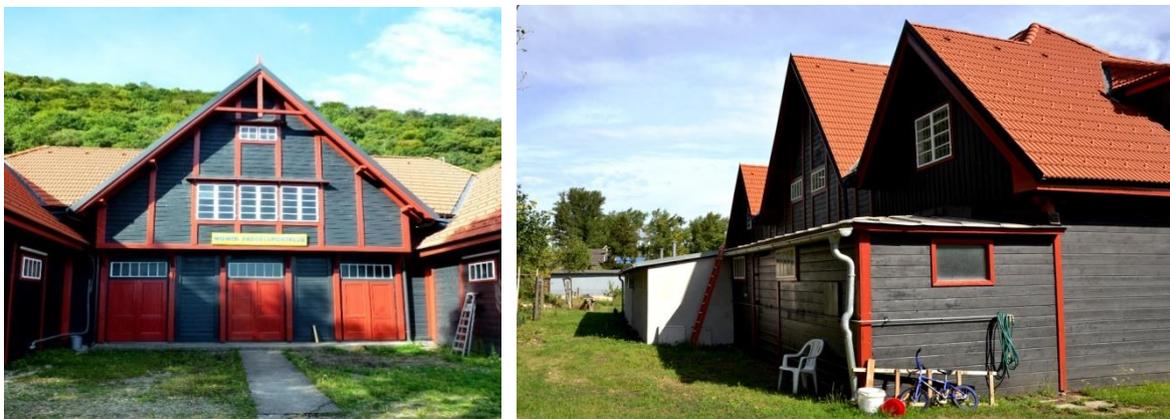
Abbildungen 21 und 22: Saniertes (Erstes) Bootshaus

Das erste Bootshaus des Wiener Paddelsportklubs wurde als Holzbauwerk im Jahr 1924 errichtet und ist von Grünflächen umgeben. Darin befinden sich zwei Bootshallen, ein Vereinssaal und ein Umkleide- und Sanitärbereich, welcher gemäß Aussage der Magistratsabteilung 51 im Jahr 2014 erneuert wurde. Im Jahr 2019 wurde das gesamte Dach erneuert und die Fassade gestrichen (s. Abbildungen 21 und 22).
